*Rapport d'enquête technique*  
*sur la perte de conteneurs*  
*par l'automoteur Arc en Ciel*  
*survenue sur la Seine*  
*le 22 avril 2007*

*décembre 2008*

Affaire n°BEATT-2007-006

**Rapport d'enquête technique  
sur la perte de conteneurs  
par l'automoteur Arc en ciel  
survenue sur la Seine le 22 avril 2007**

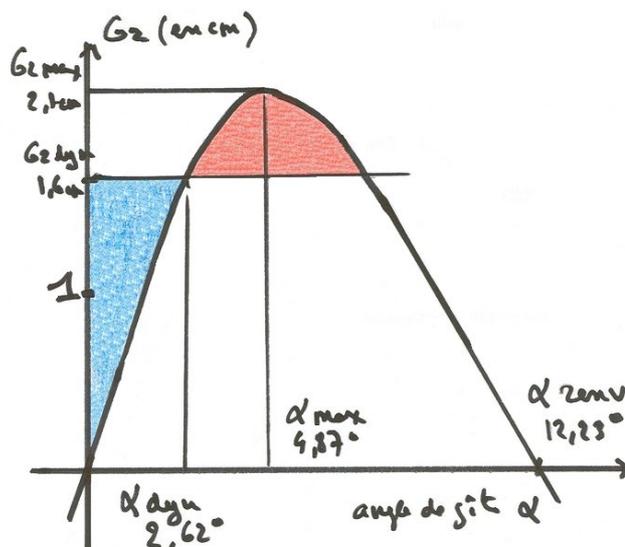
n'a pris alors qu'une valeur très inférieure à la normale. Il est en effet lié à la hauteur métacentrique qui, dans les conditions de chargement de l'Arc en Ciel, était d'environ 0,37 m contre un minimum de 1 m requis par le règlement de visite des bateaux du Rhin.

A noter que la position d'équilibre correspond à un angle de gîte de  $2,55^\circ$  qui n'a pas été observé (des différences de tirant d'eau entre bâbord et tribord de l'ordre de 20 à 30 cm ont été notées au cours du voyage, soit 1 à  $1,5^\circ$ , la gîte étant d'abord observée sur bâbord). Cela peut s'expliquer par des incertitudes sur les poids des conteneurs (la pesée des conteneurs qui ont été immergées ne renseigne pas sur leur poids avant leur chute et ces poids ont dû être estimés) ainsi que par l'incertitude sur la position exacte des centres de gravité de chaque conteneurs.

Ces incertitudes sur les poids des conteneurs, ainsi que celles qui résultent de l'ignorance, pour chaque conteneur, de la position exacte du centre de gravité, font que ce calcul ne peut donner qu'un ordre de grandeur des paramètres de stabilité du bateau. Les développements ci-après n'ont pour objet que d'expliquer qualitativement les phénomènes sans prétendre évaluer de manière précise les forces qui ont entraîné la perte des 30 conteneurs.

Les paramètres disponibles permettent de tracer le graphique angle de gîte, GZ ( Le graphique ci-dessus reprend les paramètres calculés, compte non tenu de l'angle de gîte à l'équilibre, qui n'a pas été observé):

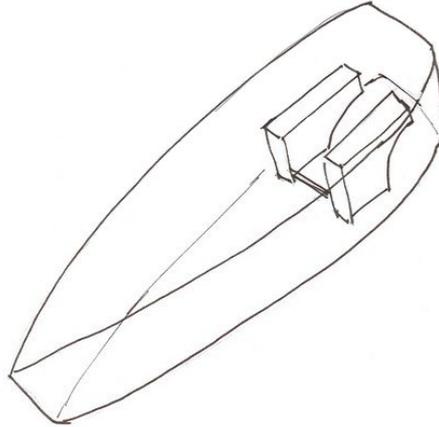
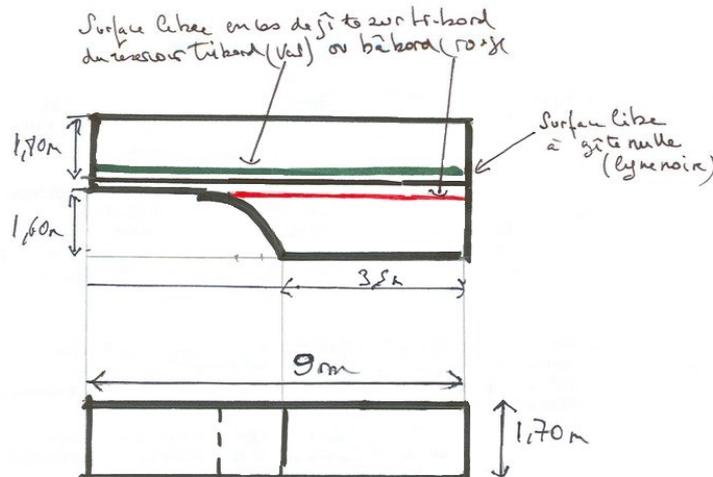
La réserve de combustible est constituée de deux réservoirs situés de part et d'autre du bateau, à une distance d'environ 9,5m. Un tuyau, muni d'une vanne de fermeture, permet la communication entre ces deux réservoirs, il était ouvert pendant la plus grande partie du voyage qui a précédé l'accident. La disposition des réservoirs par rapport au bateau est schématisée dans le dessin suivant :

La forme et les dimensions de chacun des réservoir sont présentées sur le plan suivant. Il a été relevé après l'accident qu'il y avait  $20 \text{ m}^3$  dans les cuves soit  $10 \text{ m}^3$  dans chaque réservoir quand la gîte du bateau est nulle, ce qui correspond à une position de la surface libre telle que présentée sur le plan (trait noir pour la surface libre à gîte nulle, trait vert ou rouge, pour la surface libre des réservoirs tribord et bâbord en cas de gîte sur tribord)

Sur la partie supérieure, la section des réservoirs est de  $9 \text{ m} \times 1,70 \text{ m}$ , sur la partie inférieure, la longueur des réservoir est comprise entre  $4,5 \text{ m}$  et  $3,5 \text{ m}$  (voir plans).

La mise en communication des caisses combustible bâbord et tribord, dégrade de façon significative la stabilité du navire.

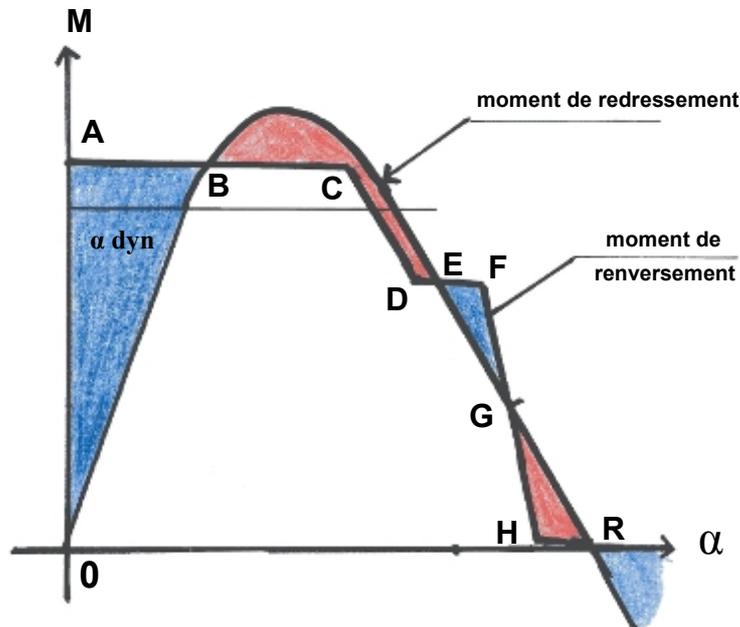
Dans un premier temps (trajet AB), le couple de renversement dû à la force centrifuge était supérieur au couple de redressement du bateau compte tenu de l'angle de gîte, ce qui a permis au bateau d'acquérir une énergie cinétique qui lui a permis de poursuivre son mouvement quand le couple de redressement a dépassé le couple dû à la force centrifuge (trajet BC).

Le conducteur ralentit le bateau, ce qui retarde l'instant où le moment de redressement devient inférieur au moment de basculement (point E).

La poursuite du mouvement de basculement conduit le conducteur à stopper (segment FGH), le moment de redressement devient de nouveau supérieur au moment de basculement (point G) mais l'énergie cinétique acquise (ensemble des aires coloriées en bleu) est trop importante pour être compensée par les effets dus au moment de redressement (aires coloriées en rouge) et le basculement reprend jusqu'à la chute d'une partie de la cargaison.

Le mouvement s'est ralenti jusqu'à presque s'arrêter après que le conducteur a stoppé le bateau (point R). Ce ralentissement jusqu'à un arrêt presque complet montre que la somme des aires stabilisantes (en rouge) devait être presque égale à la somme des aires déstabilisantes (en bleu).

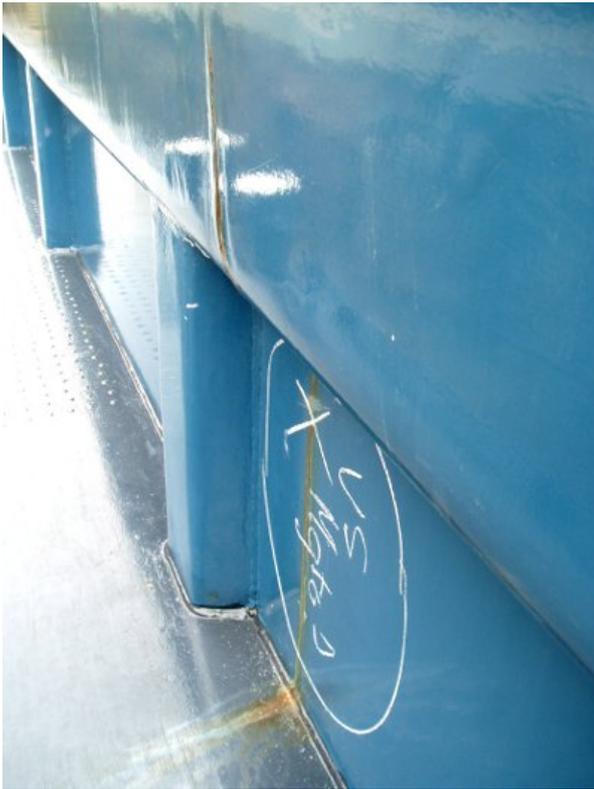
Une inspection plus approfondie de l'hiloire de cale a mis en évidence une fissure au niveau du couple 107 sur le renfort en U de l'hiloire (épaisseur 20 mm). Un contrôle par magnétoscopie a révélé une fissure prolongée sur le cordon de soudure.

Déformation hiloire de cale

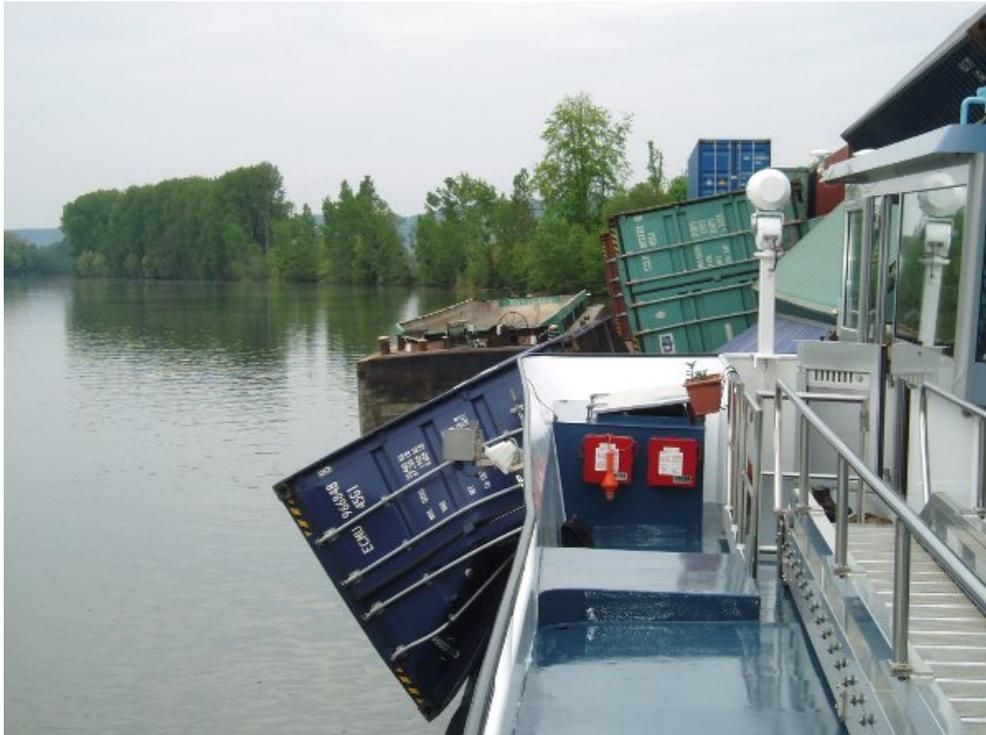
Conteneurs à bâbord après l'accident

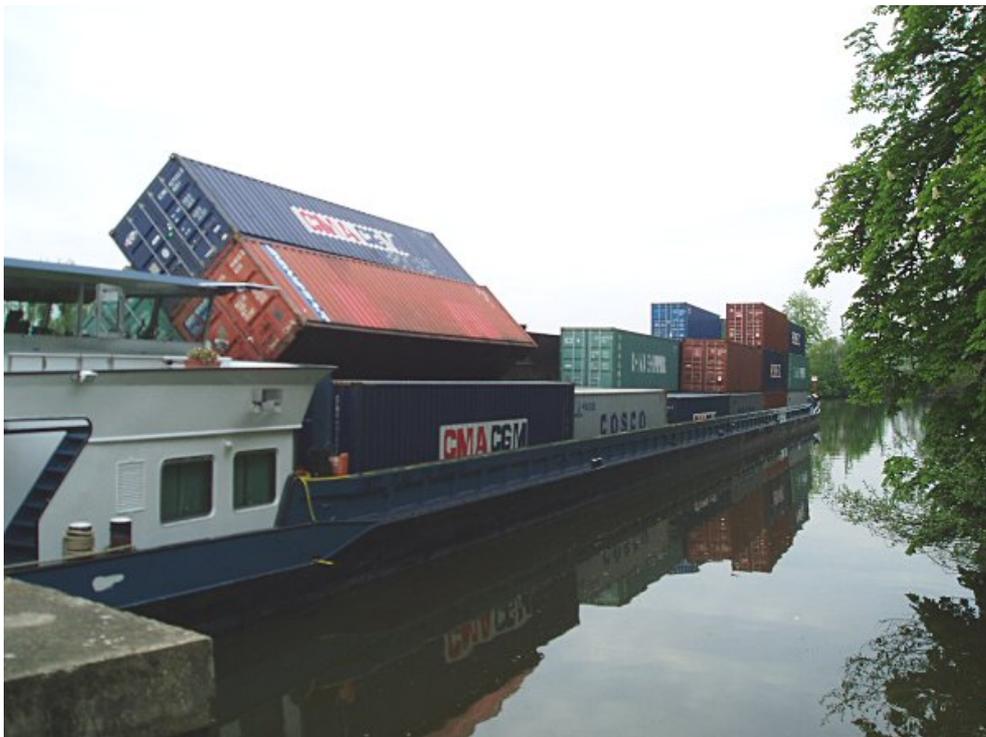
Conteneurs à tribord après l'accident

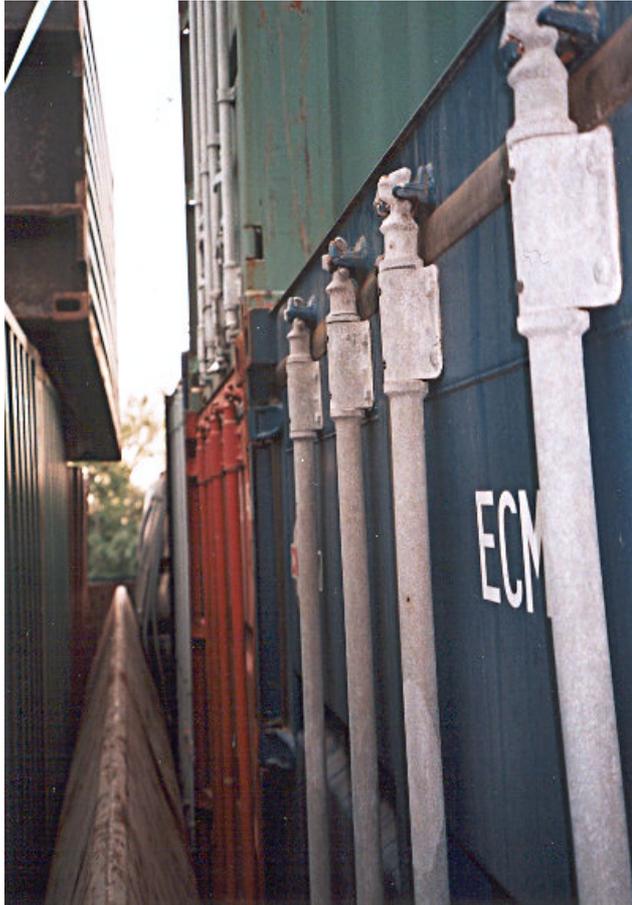
Gerbage des conteneurs  
à bord de l'Arc en Ciel
