Rapport d'enquête technique  
sur l'accident d'autocar survenu le 22 juillet 2007  
sur la RN85 à Notre-Dame-de-Mésage (38)

Le 13 mars 2009

Affaire n°BEATT-2007-010

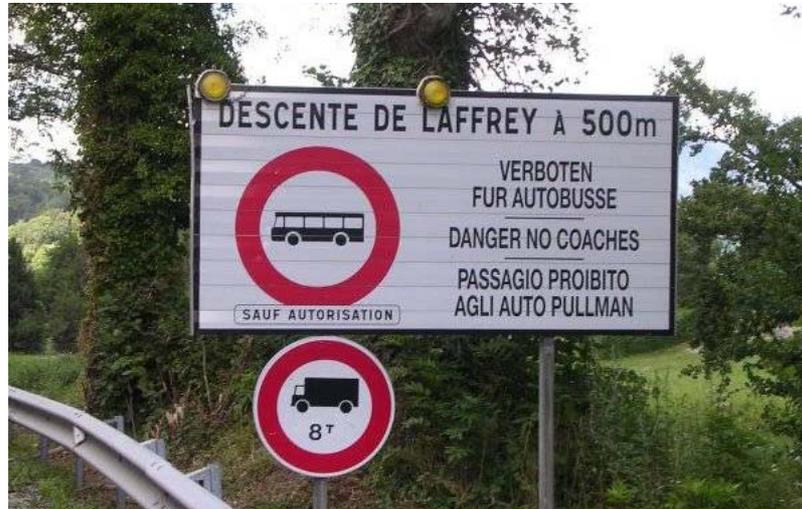
**Fig.2 : Dernière annonce de l'interdiction aux véhicules lourds, juste avant la « Prairie de la Rencontre »** (les feux clignotants sont postérieurs à l'accident)

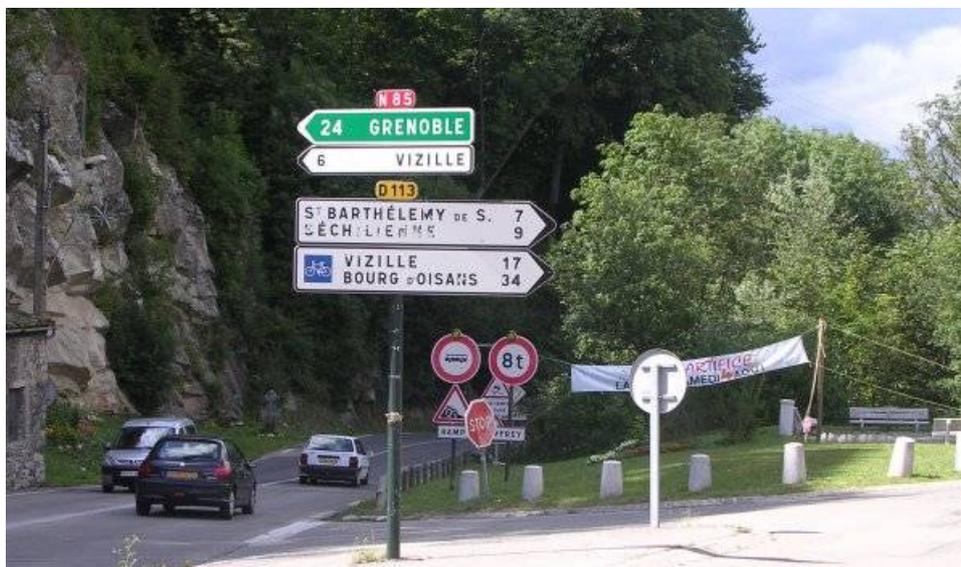
**Fig.3 : Début de la rampe et de la section interdite aux véhicules lourds** (les feux clignotants sont postérieurs à l'accident, l'accès à la RD 113 est réservé aux véhicules légers)

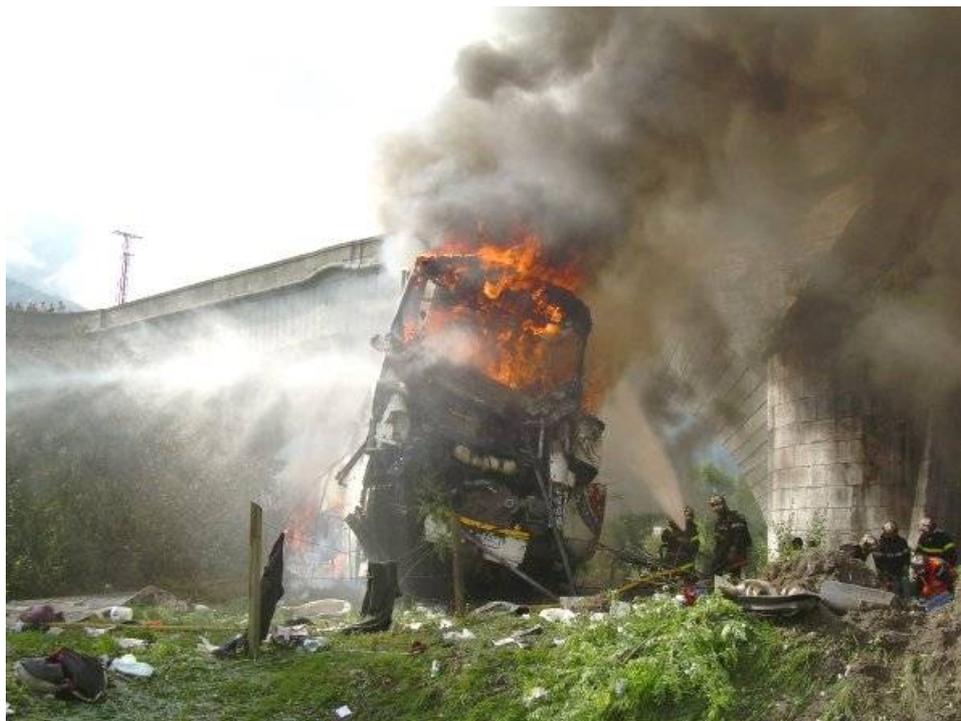
**Photo n°1** :L'embrassement de l'autocar, quelques minutes après le choc, en contrebas du pont

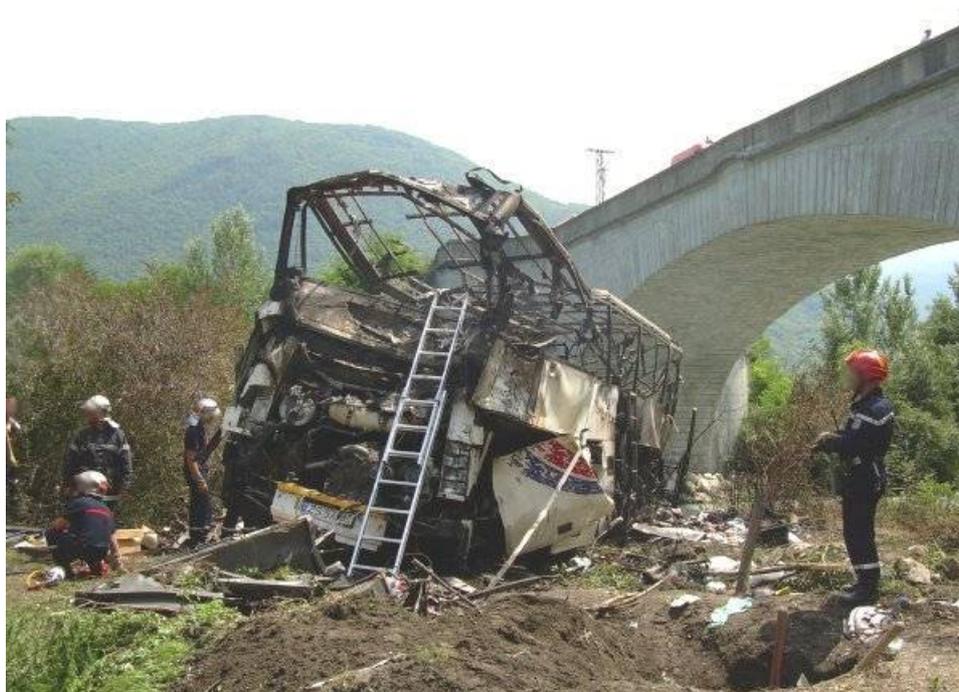
**Photo n°2** : La carcasse de l'autocar « in situ »

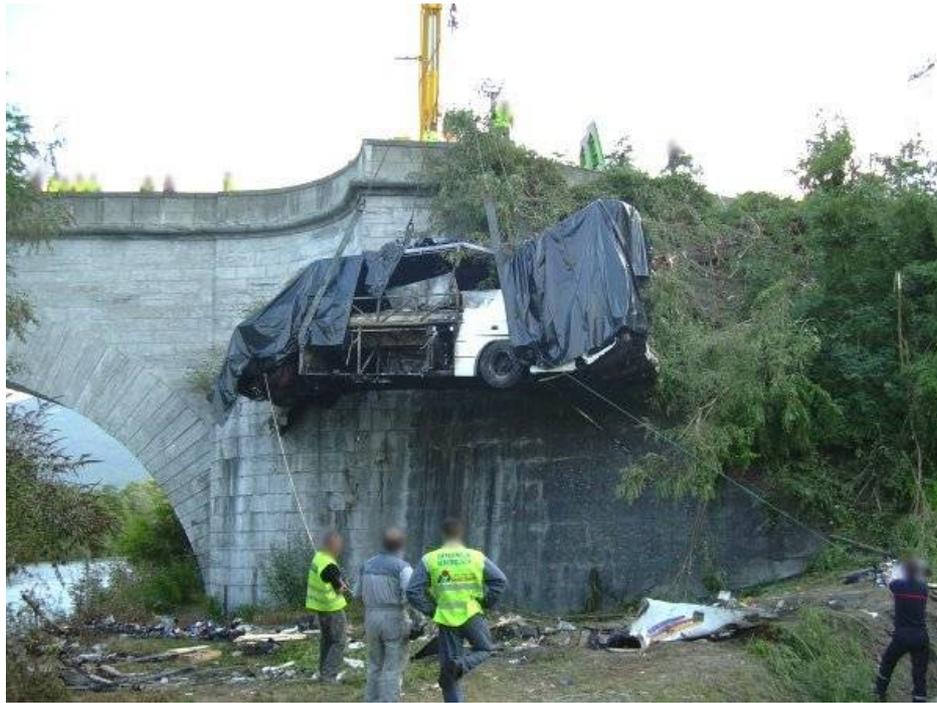
**Photo n°3** : L'enlèvement de l'épave. A noter la très forte déformation de la partie arrière

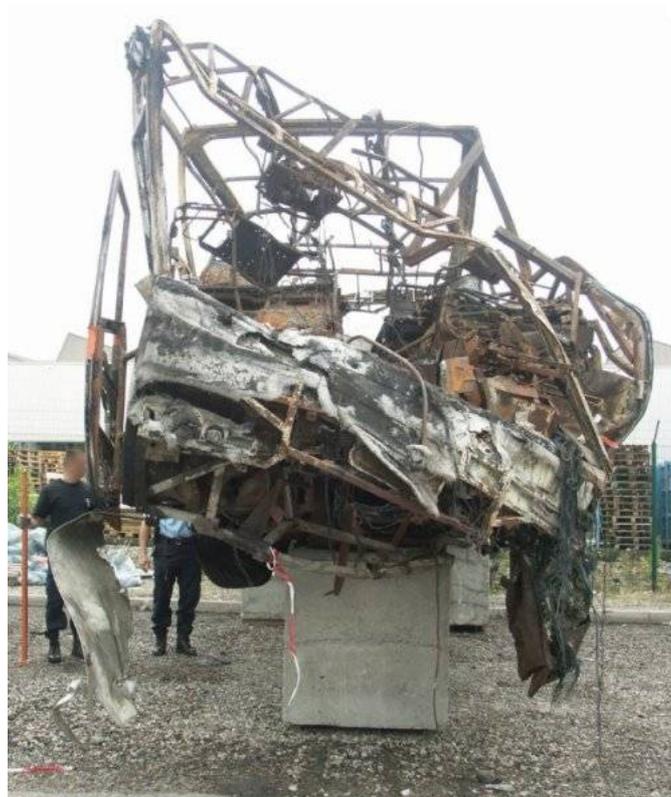
**Photo n°4** : La carcasse de l'autocar vue de l'avant. A noter la déformation de la partie supérieure

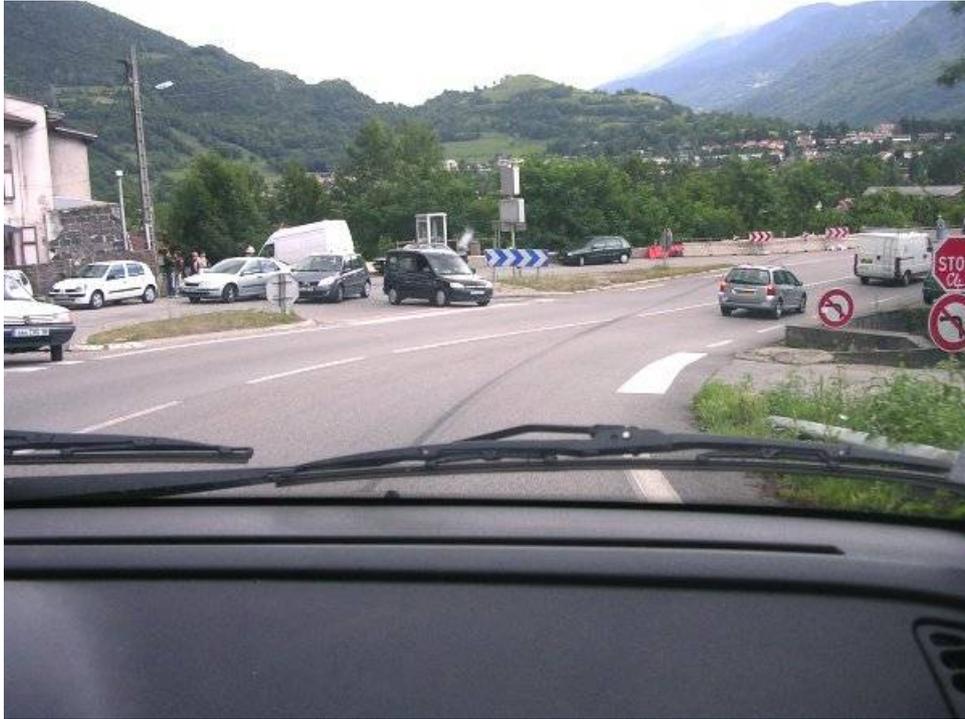
**Photo n°5** : Virage d'accès au lieu de l'accident. A noter les traces de pneu de l'autocar et, au fond à droite, le muret défoncé du pont.

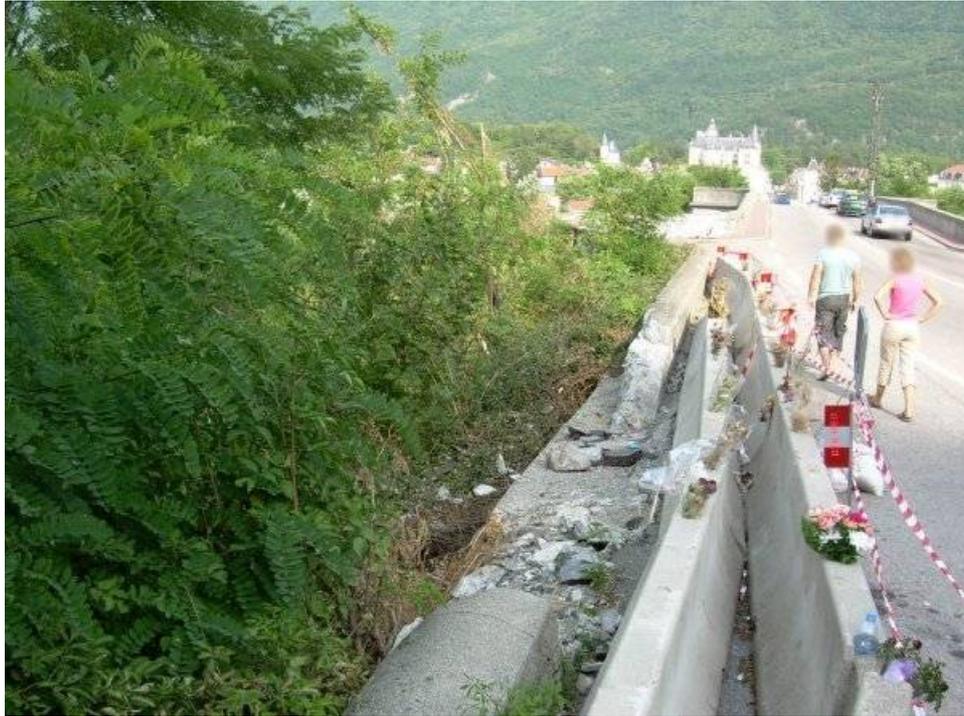
**Photo n°7** : Muret du pont après le passage de l'autocar

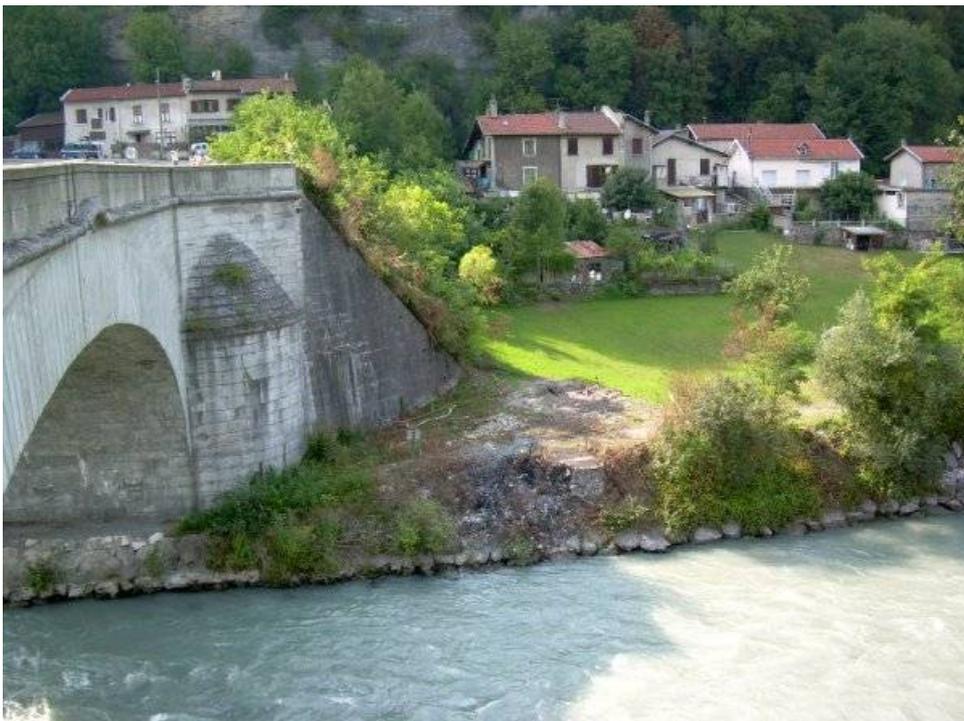
**Photo n°8** : En bas du pont, dans la partie brûlée, lieu d'atterrissage et d'embrassement de l'autocar
