Rapport d'enquête technique sur l'accident d'autocar survenu le 8 août 2007 sur l'autoroute A16 à Ghyvelde (59)

**Bureau d'Enquêtes sur les Accidents
de Transport Terrestre**

Affaire n°BEATT-2007-012

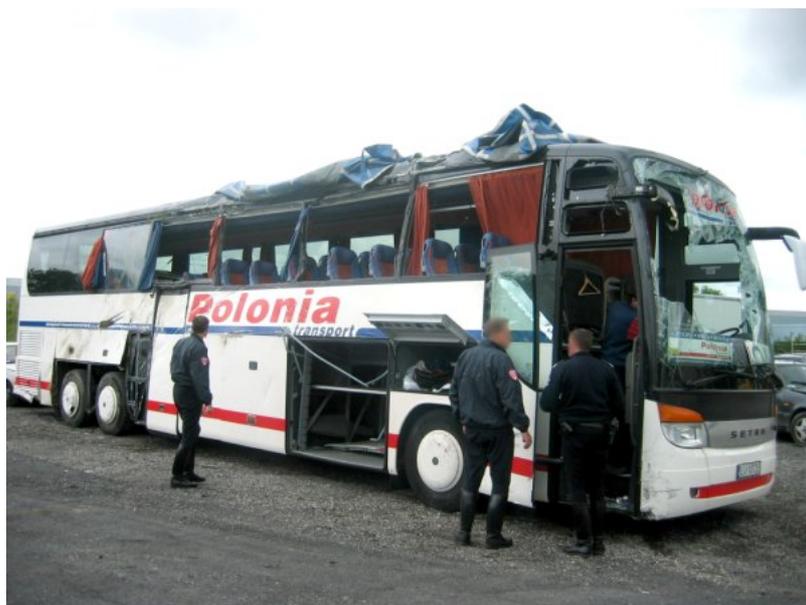
Fig.3 : Autocar au dépôt

Tous les dégâts sont localisés sur le flanc droit du véhicule et concentrés sur les deux tiers avant de sa longueur. Les quatre vitres latérales avant, sur sept, sont brisées et le bord du toit correspondant enfoncé. Le trou dans le pare-brise est postérieur au choc.

Le montant de fenêtre situé entre la deuxième et la troisième vitre est cassé et forme un angle rentrant dans l'habitacle. Celui situé entre la troisième et la quatrième vitre est tordu vers l'intérieur, du fait de l'intrusion du socle d'un panneau de signalisation.

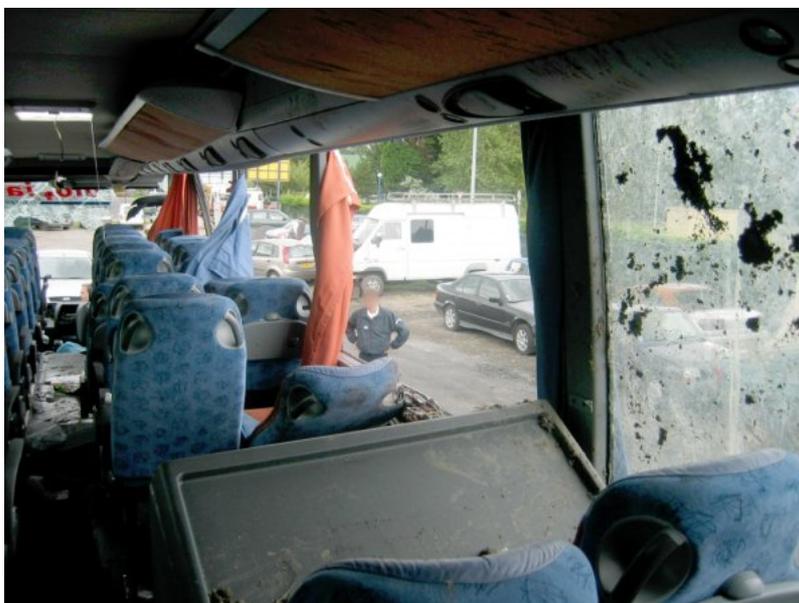
Fig.4 : Vue intérieure de l'autocar

Les pneumatiques sont en bon état et de taille identique sur les huit roues.

Toutes les ceintures de sécurité sont en état de fonctionnement.

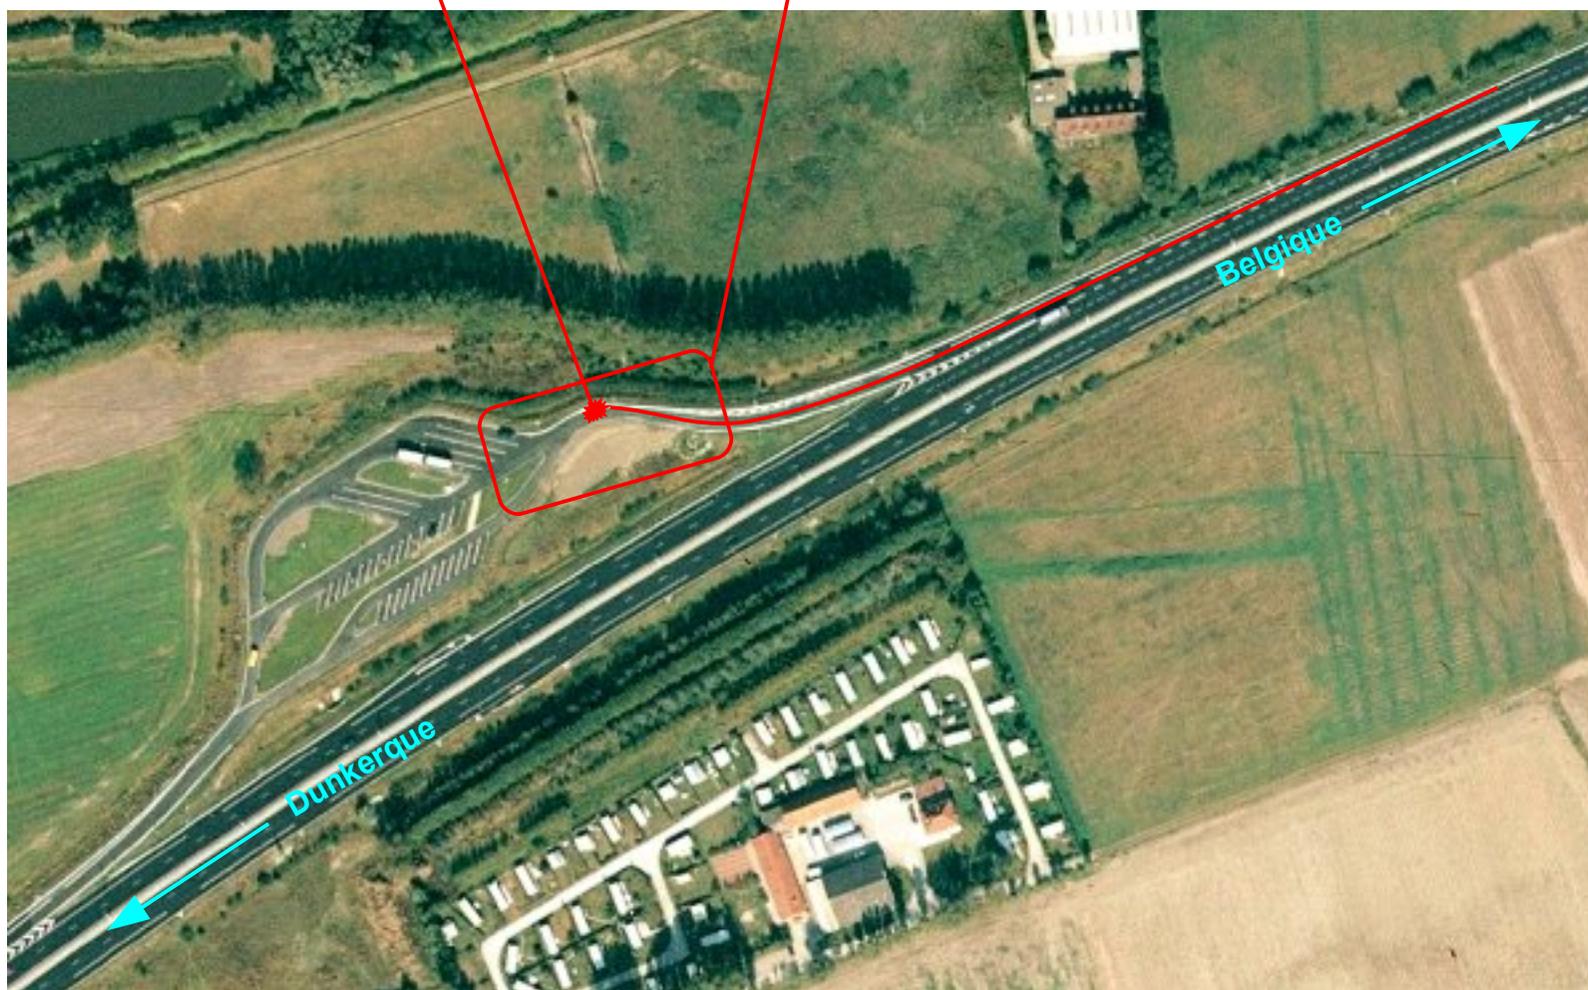
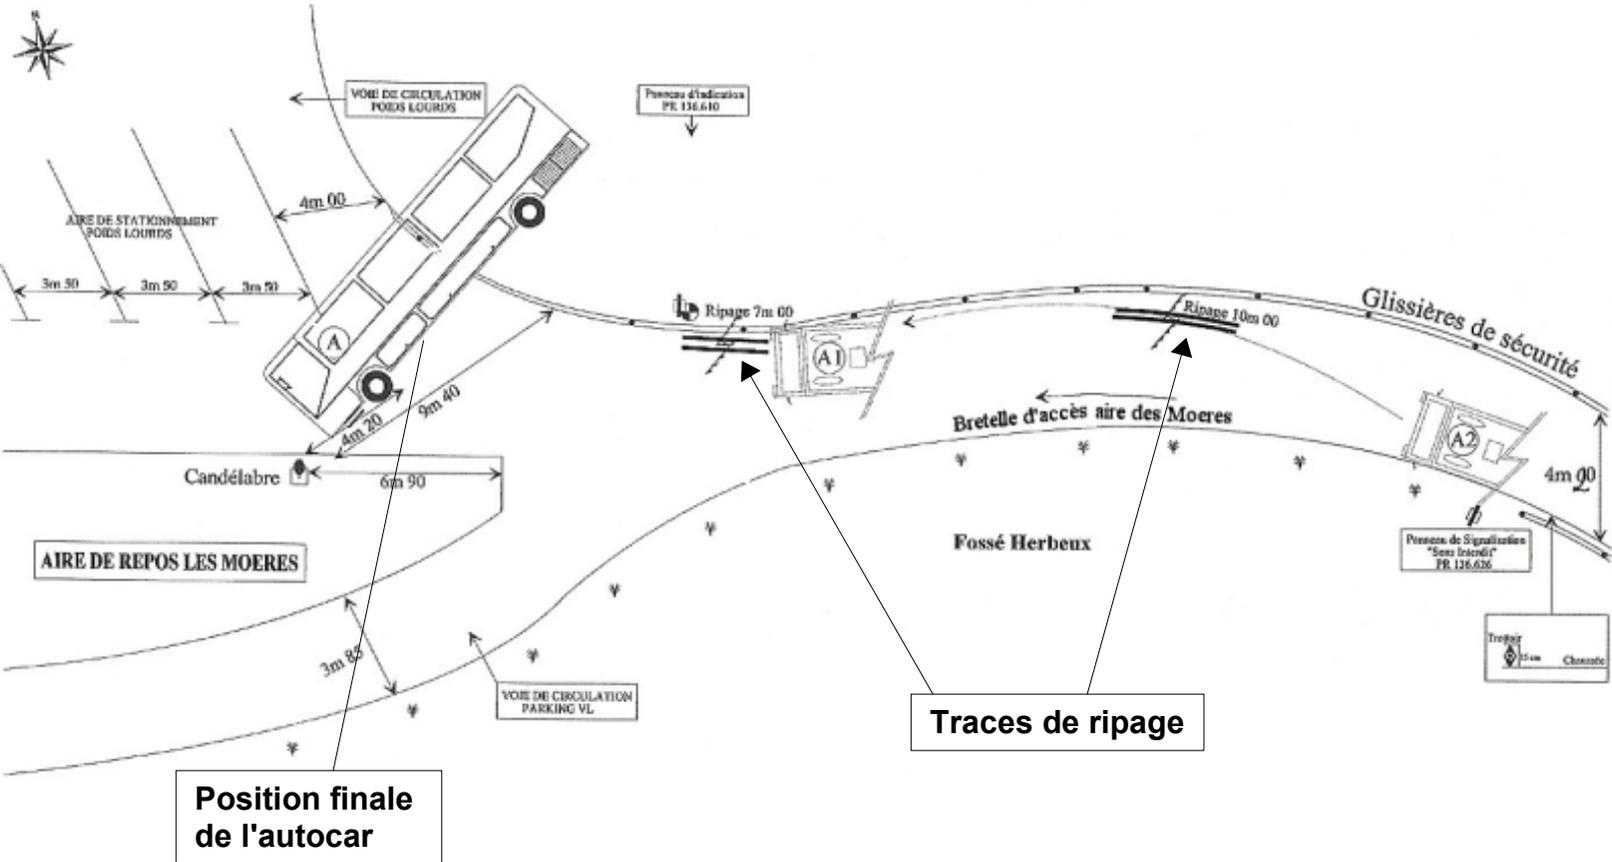
Annexe 4 : Relevé des lieux après l'accident

Dans la seconde courbe, la chaussée présente, coté extérieur, une première trace de ripage de 10 mètres, puis, plus loin, une seconde de 7 mètres. Après cette seconde trace, la glissière de sécurité est arrachée sur une longueur de 32 mètres.

Le panneau annonçant l'entrée sur le parking et implanté sur le talus dans les premiers mètres de la glissière arrachée, a été retrouvé sous l'autocar, son socle en béton faisant intrusion dans

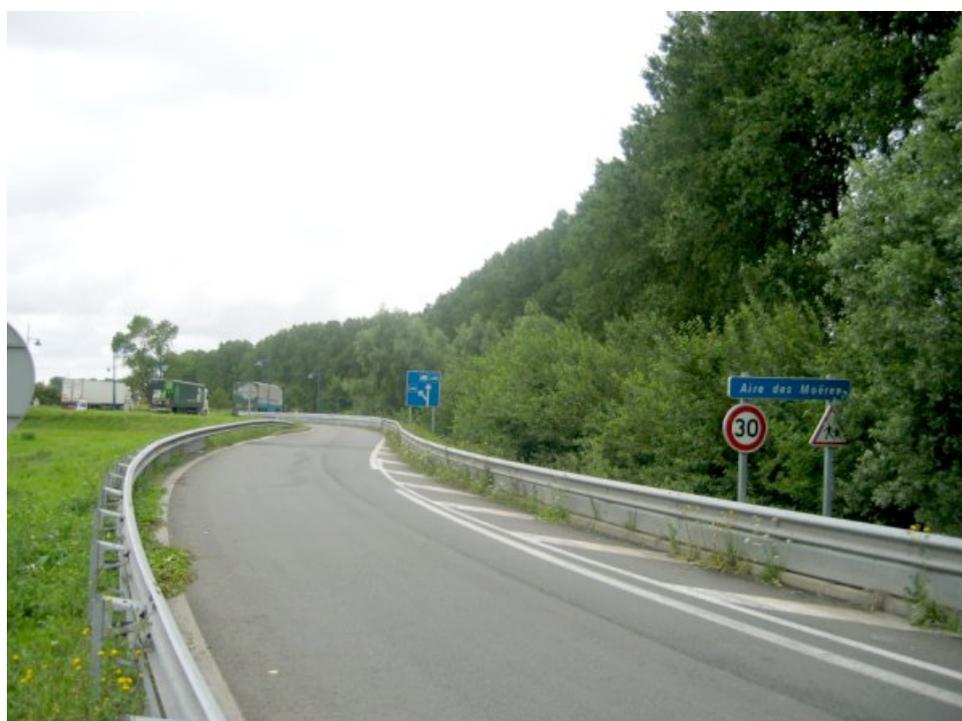
Fig.2 : Première courbe à droite, quelques jours après l'accident (la glissière est réparée)

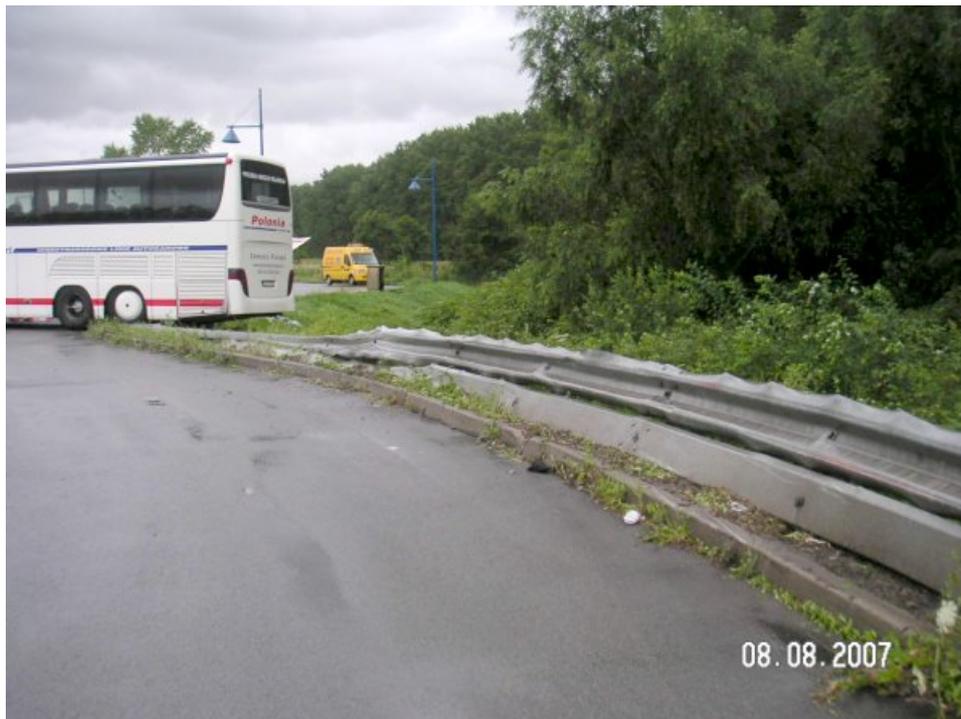
Fig.3 : Seconde courbe à gauche, avec au sol les traces de ripage, à droite la glissière de sécurité déformée par le choc et au fond l'autocar accidenté remis sur ses roues

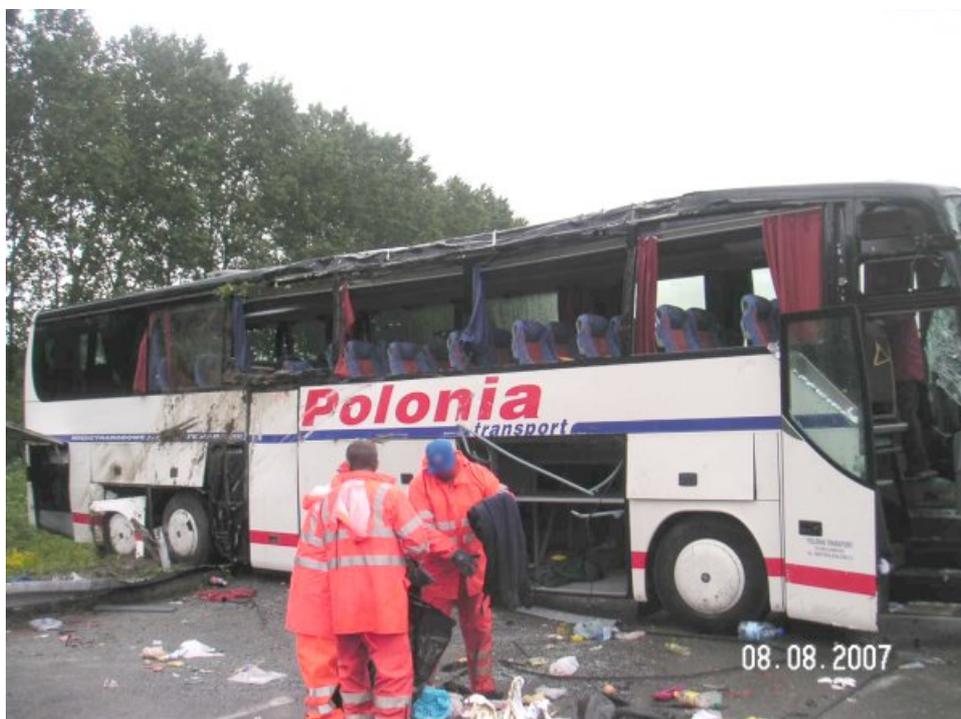
Fig.4 : Autocar accidenté remis sur ces roues, avec à l'arrière les traces de ripage sur la glissière de sécurité

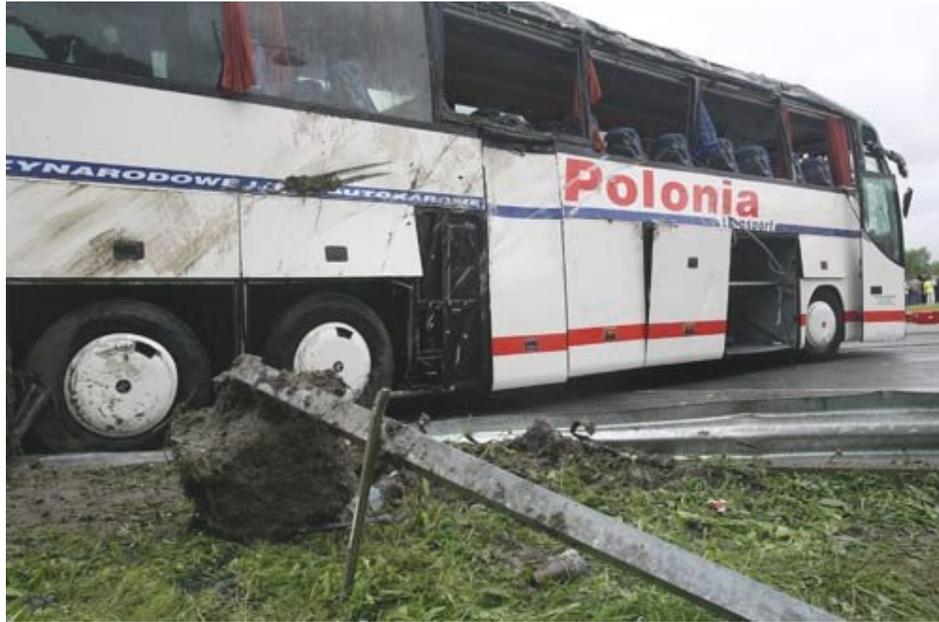
l'habitacle.

Fig.5 : L'autocar accidenté avec au premier plan le socle en béton du panneau, qui a fait intrusion dans l'autocar
