BEA-TT

*Rapport d'enquête technique
sur l'accident survenu le 14 juin 2007
entre un autocar et un ensemble de signalisation
sur l'autoroute A4 à Thillois (51)*

février 2009

Affaire n°BEATT-2007-011

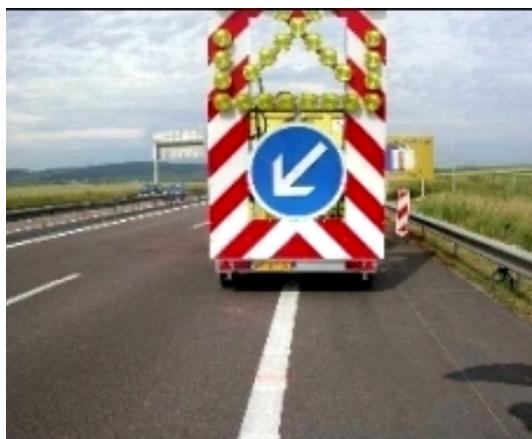
fig 1 : FLR amont

- la FLR amont était positionnée à cheval sur la bande d'arrêt d'urgence et la voie de droite ; elle empiétait de 0,86 m sur cette dernière voie,

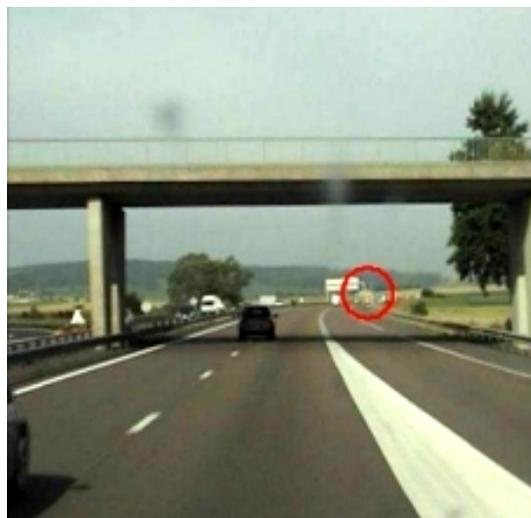
fig 2 : vue à environ 550 m de la FLR amont

- que cet ensemble était à l'arrêt au moment du choc et positionné selon les règles en vigueur,
- que la signalisation lumineuse de la remorque FLR fonctionnait normalement,
- que cette remorque était visible à une distance de 500 à 600 mètres.

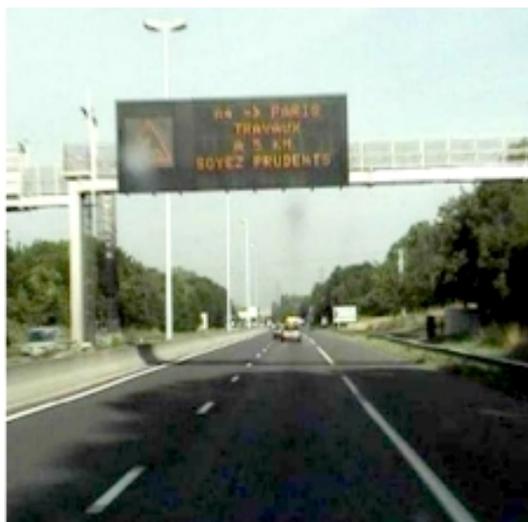
fig 3 : PMV

Le chantier a ensuite avancé pour se mettre à la position occupée au moment de l'accident ; à 08h35, ce PMV a alors affiché : «A4 => PARIS - TRAVAUX - A 5 KM - SOYEZ PRUDENTS».

Cette indication était accompagnée d'un pictogramme représentant un panneau de chantier.

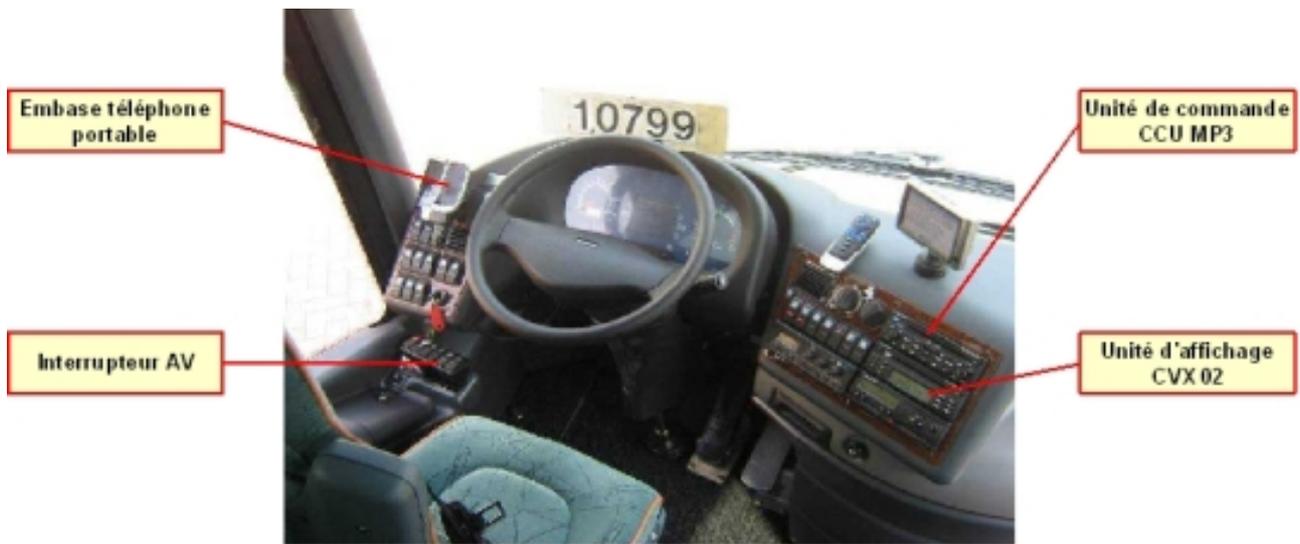
fig 6 : vue du poste conduite (source BOVA)

Outre les commandes nécessaires à la conduite de l'autocar, le chauffeur a accès à un certain nombre d'équipements de communication et de navigation, ainsi qu'aux commandes du système audio/vidéo, dans son environnement immédiat.

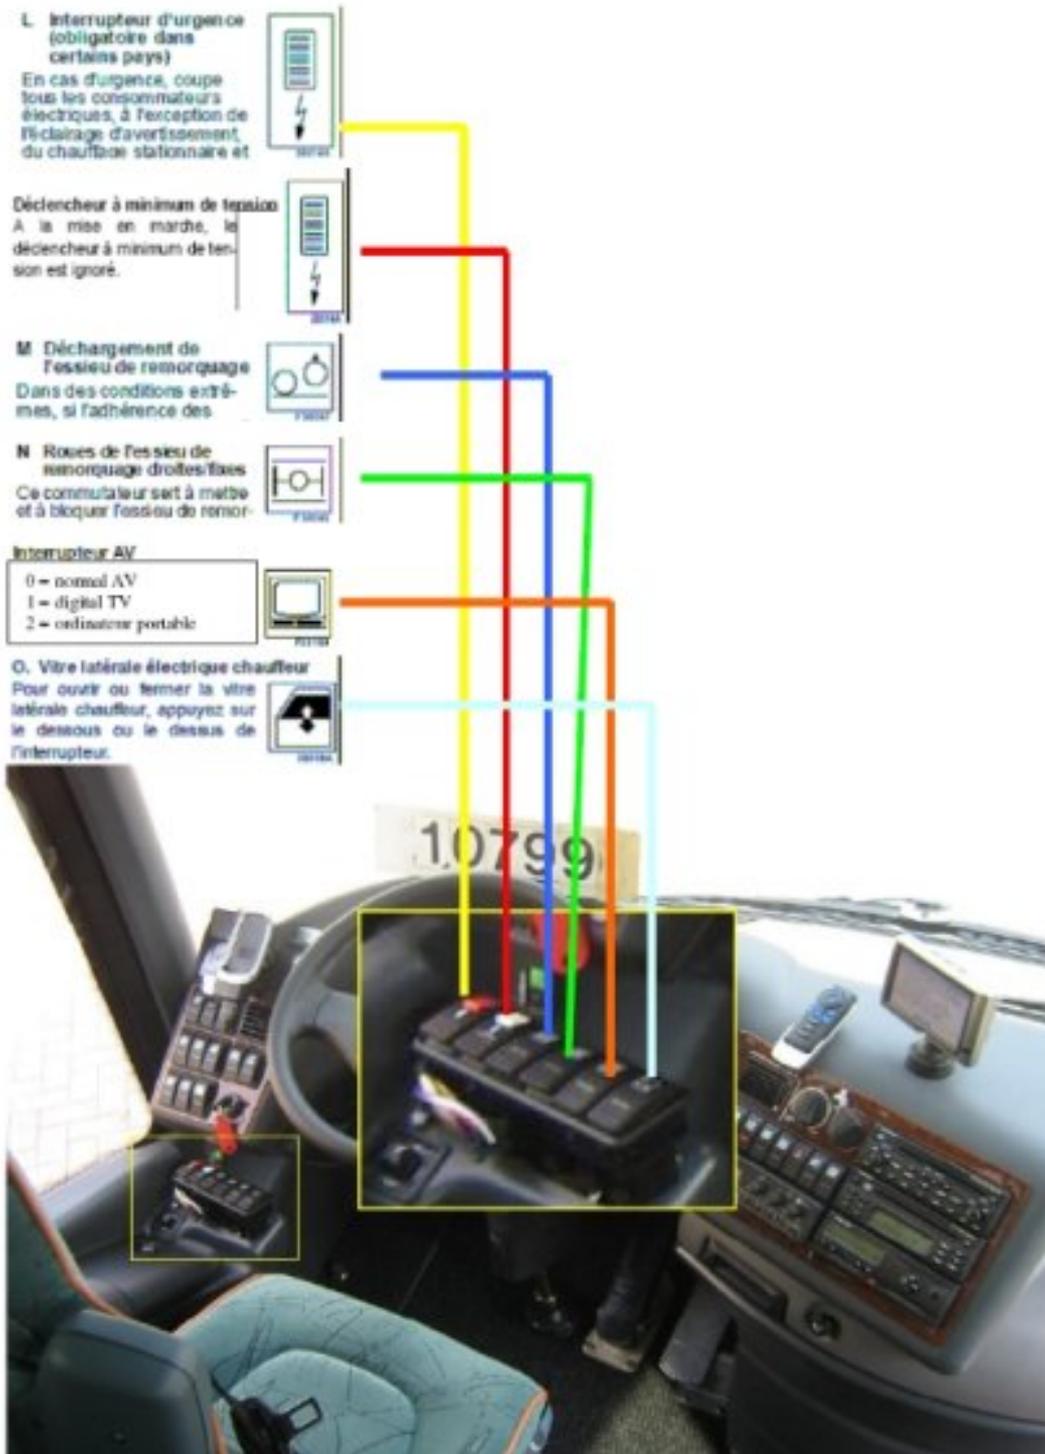
fig 7 : fonctions du boîtier de commande (source Bova)

- le lève vitre latérale du chauffeur,
- l'interrupteur AV en question,
- un interrupteur de blocage de l'essieu de remorquage,
- un interrupteur de déchargement de l'essieu de remorquage,
- un déclencheur à minimum de tension,
- un interrupteur d'urgence du circuit électrique.

La présence, à cet endroit, d'un bouton concernant le système audio/vidéo, n'est donc pas évidente.

Les fonctions du système qui ne sont pas destinées à être utilisées par le conducteur pendant la conduite doivent être impossibles à activer lorsque le véhicule est en mouvement, à moins que des avertissements clairs ne soient émis pour signaler que les fonctions ne sont pas destinées à être utilisées dans ces conditions (ce qui ne constitue toutefois pas une solution idéale).

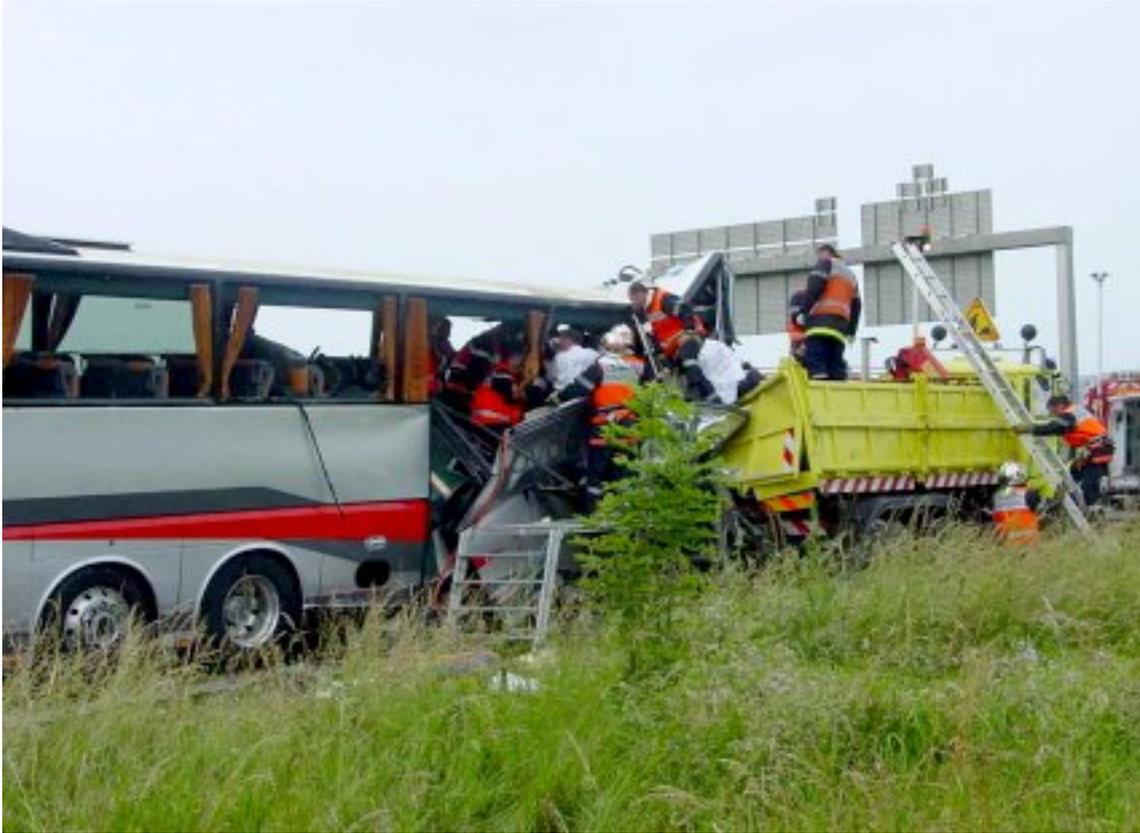
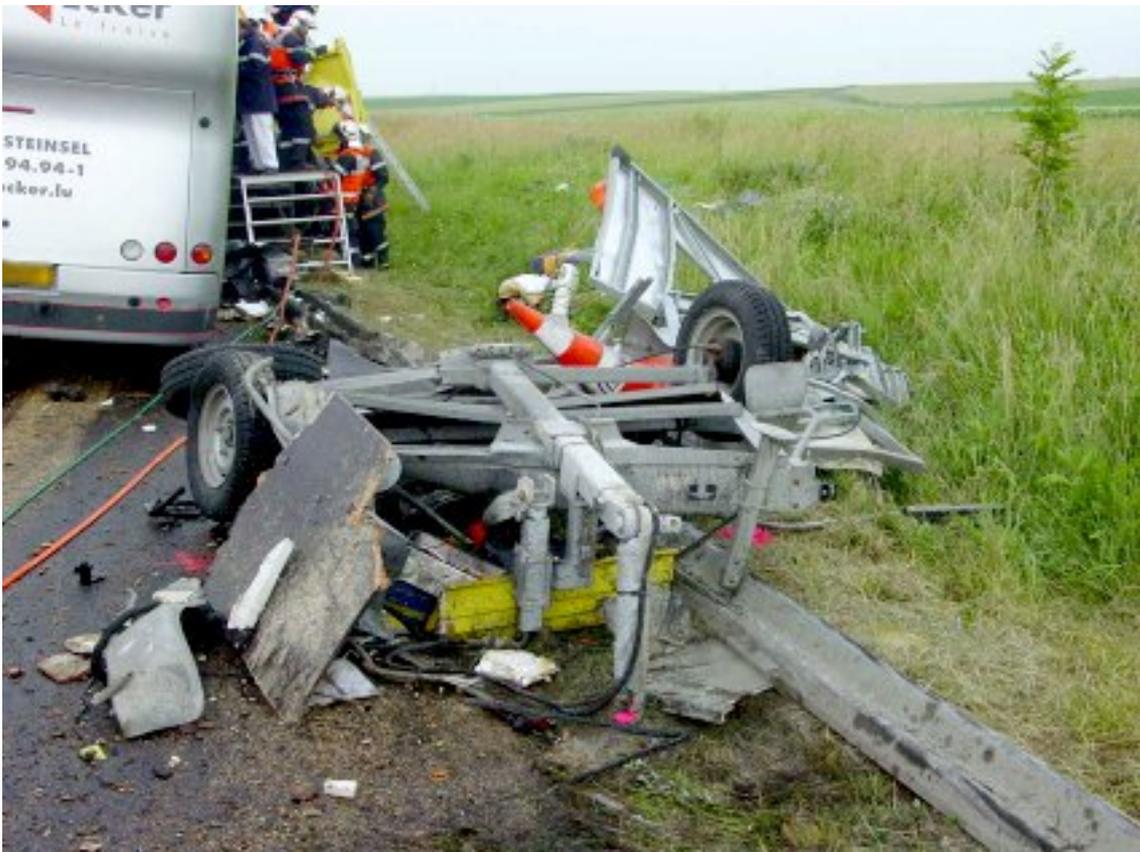
FLR détruite
