Rapport d'enquête technique
sur l'accident d'autocar
survenu le 9 janvier 2008
sur la RD 765 à Esquibien (29)
novembre 2008

Affaire n°BEATT-2008-001

**Rapport d'enquête technique
sur l'accident d'autocar survenu le 9 janvier 2008
sur la RD 765 à Esquibien (29)**

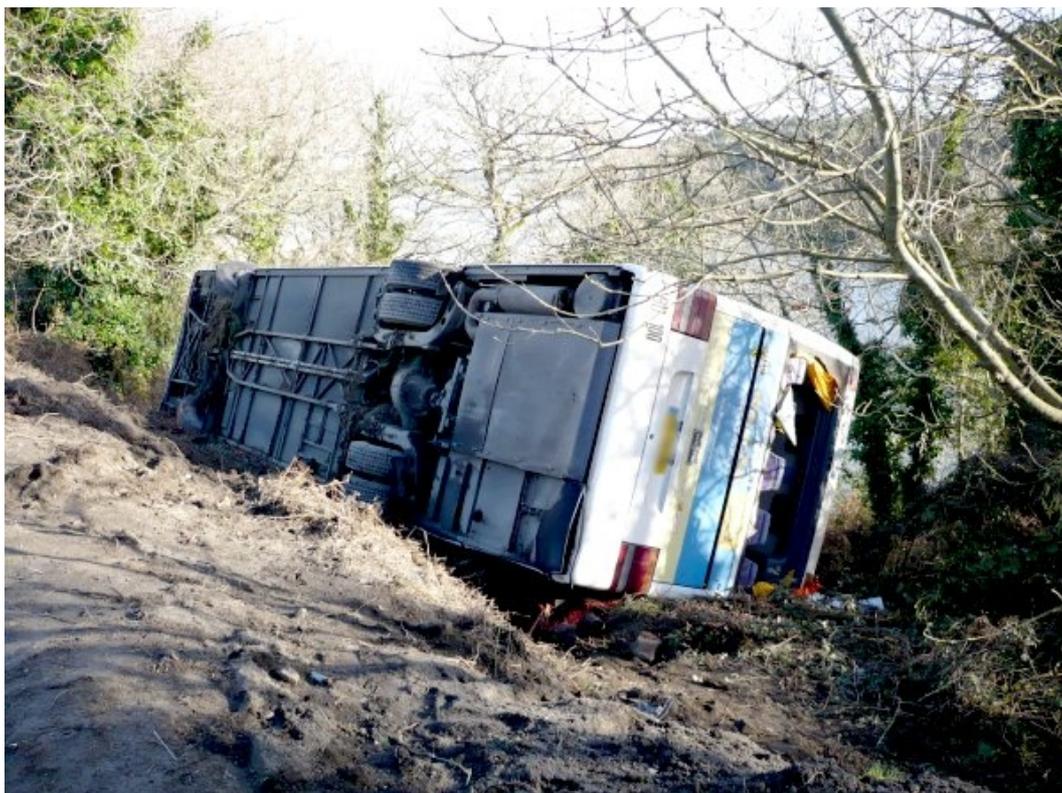
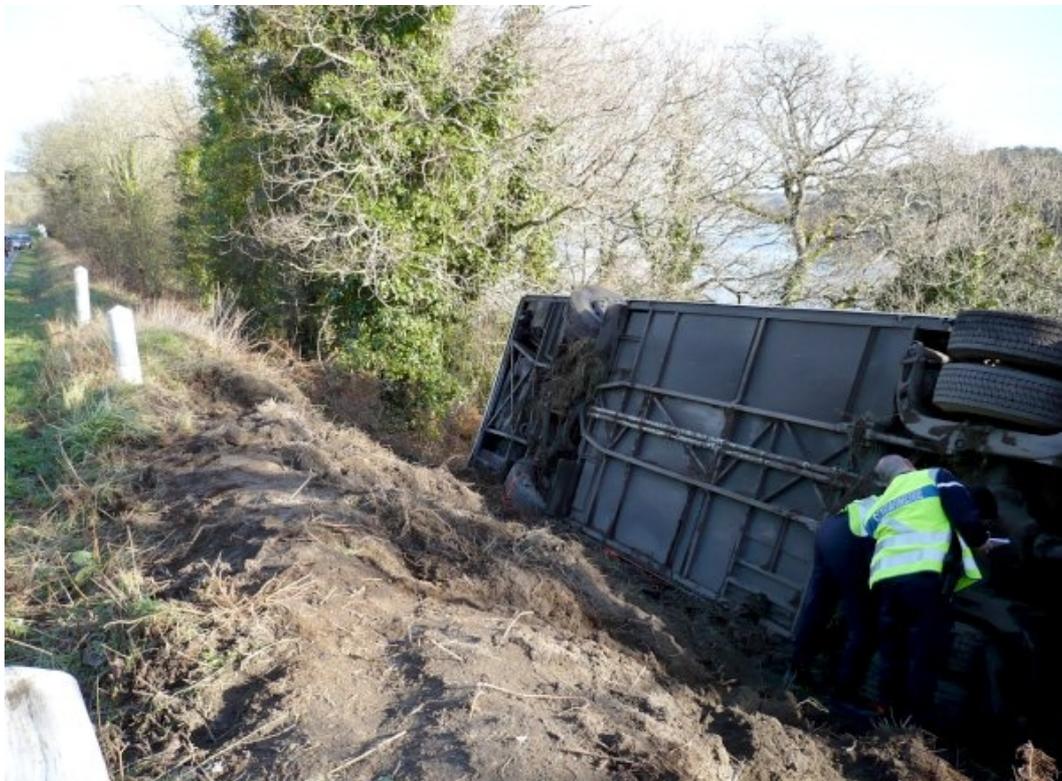
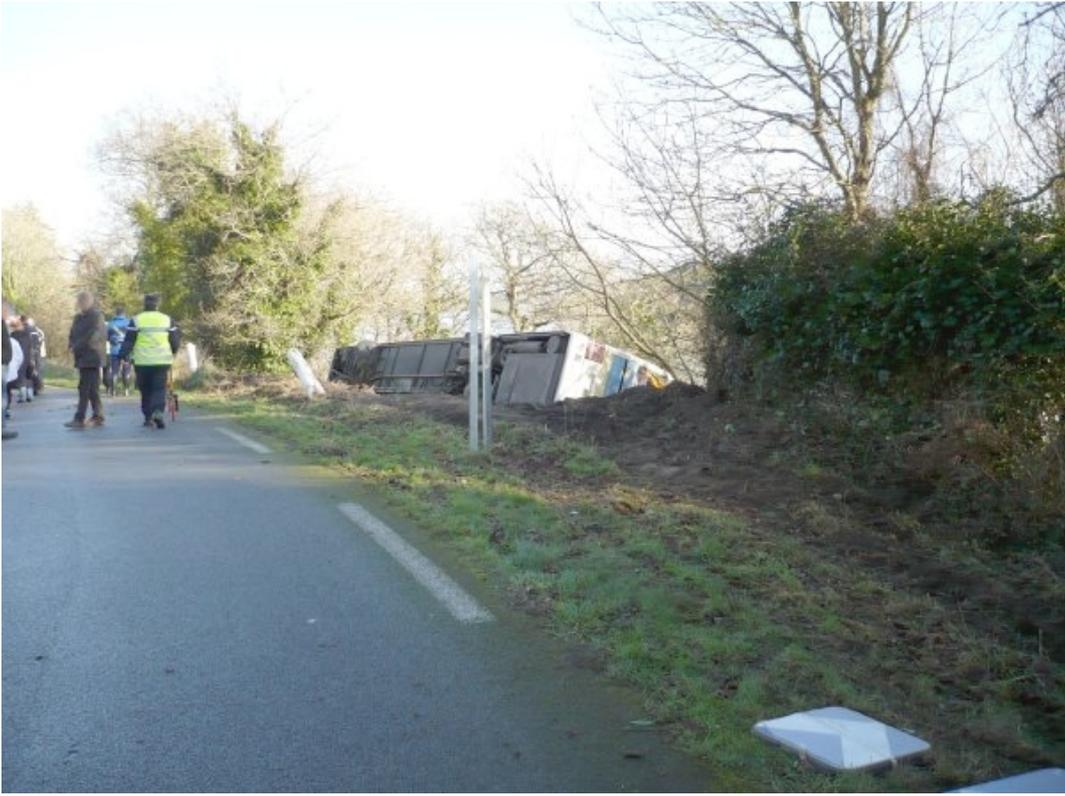
Annexe 4 : Photographies

Il a roulé trop près du bord de la chaussée et dans le dernier virage à gauche, les roues de droite de l'autocar ont débordé sur l'accotement herbeux. Il a alors ressenti une perte d'adhérence ; il a tenté de freiner, mais les roues se sont rapidement enfoncées dans la terre meuble ; il a alors été entraîné progressivement vers la droite.

L'autocar a labouré l'accotement sur une cinquantaine de mètres et heurté cinq balises de virage, tout en perdant de la vitesse.

Arrivé en bout de course, il se trouvait en haut d'une pente de talus ; il a alors basculé lentement sur le côté droit.
