# BEA-TT

*Rapport d'enquête technique  
sur la collision entre un TER et un autocar  
survenue le 2 juin 2008  
au passage à niveau n°68 à Allinges (74)*

*février 2010*

Affaire n°BEATT-2008-13

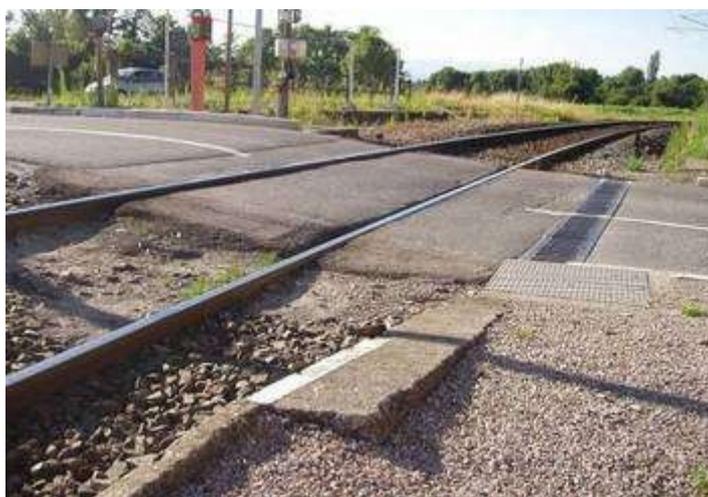
**Fig 6 : Profil de la route au franchissement des voies**

Juste avant le PN en venant de Mésinges (sens de circulation de l'autocar), la route amorce un virage prononcé dont le rayon descend progressivement jusqu'à un minimum de 26,00 m ; le passage sur la voie ferrée proprement dite s'effectue perpendiculairement aux rails.

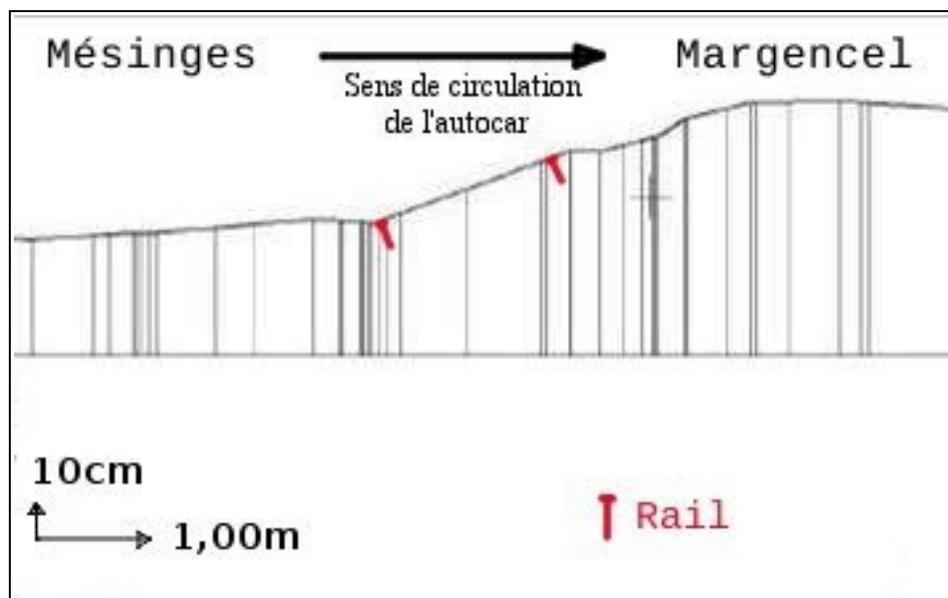
Fig 7 : Profil en long de la RD 233 au franchissement du PN  
(Échelle verticale amplifiée)

En venant de Mésinges, la RD 233 atteint un point bas, 1,00 m environ avant la barrière d'entrée du PN ; elle remonte alors brusquement avec une pente qui culmine à 10% entre les deux rails. Après le passage de la barrière côté Margencel, la route redevient plate.

Ce profil en long difficile avait conduit à mettre en place un panneau de signalisation A2a (voir Fig 2).

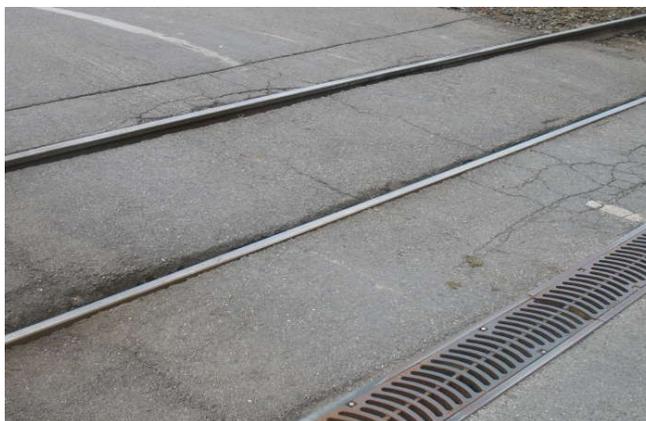
**Fig 8 : Traces sur la chaussée du passage à niveau**

Des témoignages de conducteurs d'autocars ont fait état d'autres accrochages qui n'ont toutefois pas été signalés au gestionnaire de l'infrastructure routière ou ferroviaire. D'autre part, le revêtement de chaussée autour des rails présente des rayures qui sont l'indice d'accrochages par des véhicules routiers.

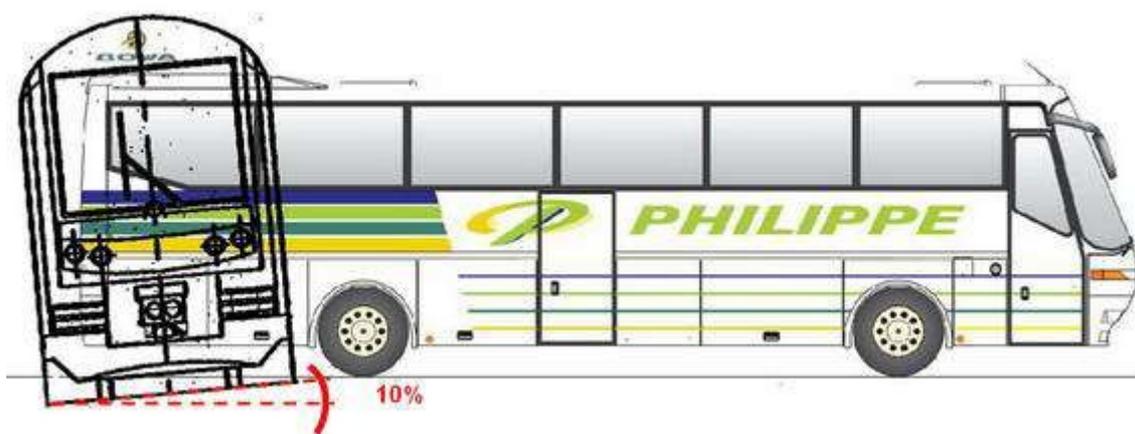
**Fig 10 : Position des véhicules au choc**

Le point de choc sur le côté de l'autocar a pu être positionné à environ 1,10 m de l'arrière ; ce qui montre que l'essieu arrière avait franchi les rails au moment de la collision.

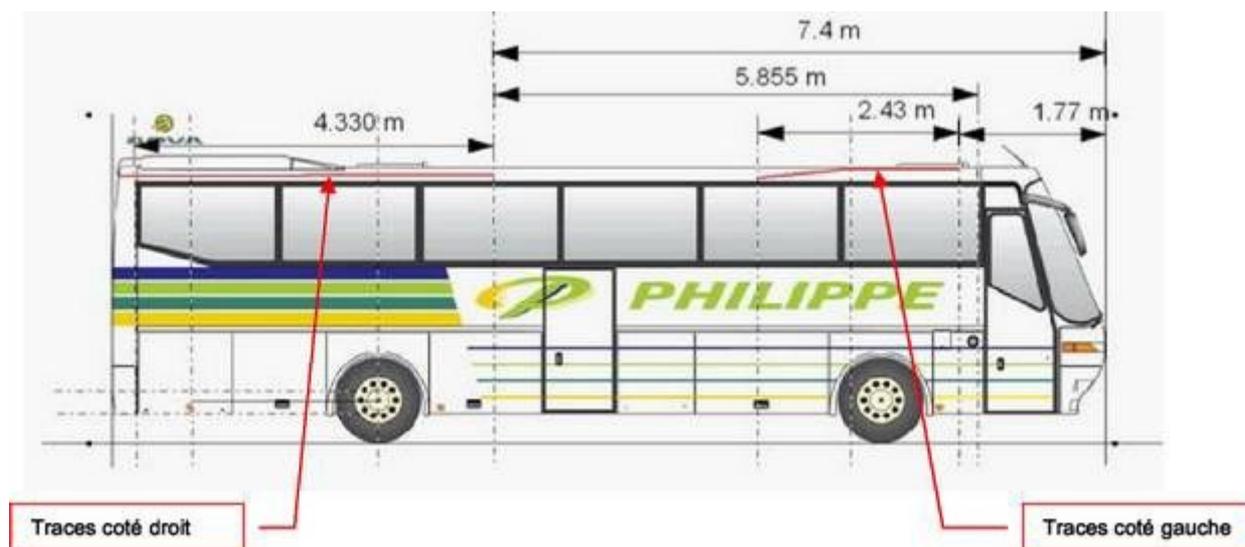
**Fig 11** : Traces de frottement des demi-barrières sur le pavillon de l'autocar

Deux traces de frottement ont été retrouvés sur le pavillon de l'autocar :

Ces traces ont été provoquées par les deux demi-barrières du passage à niveau lorsqu'elles se sont abaissées.

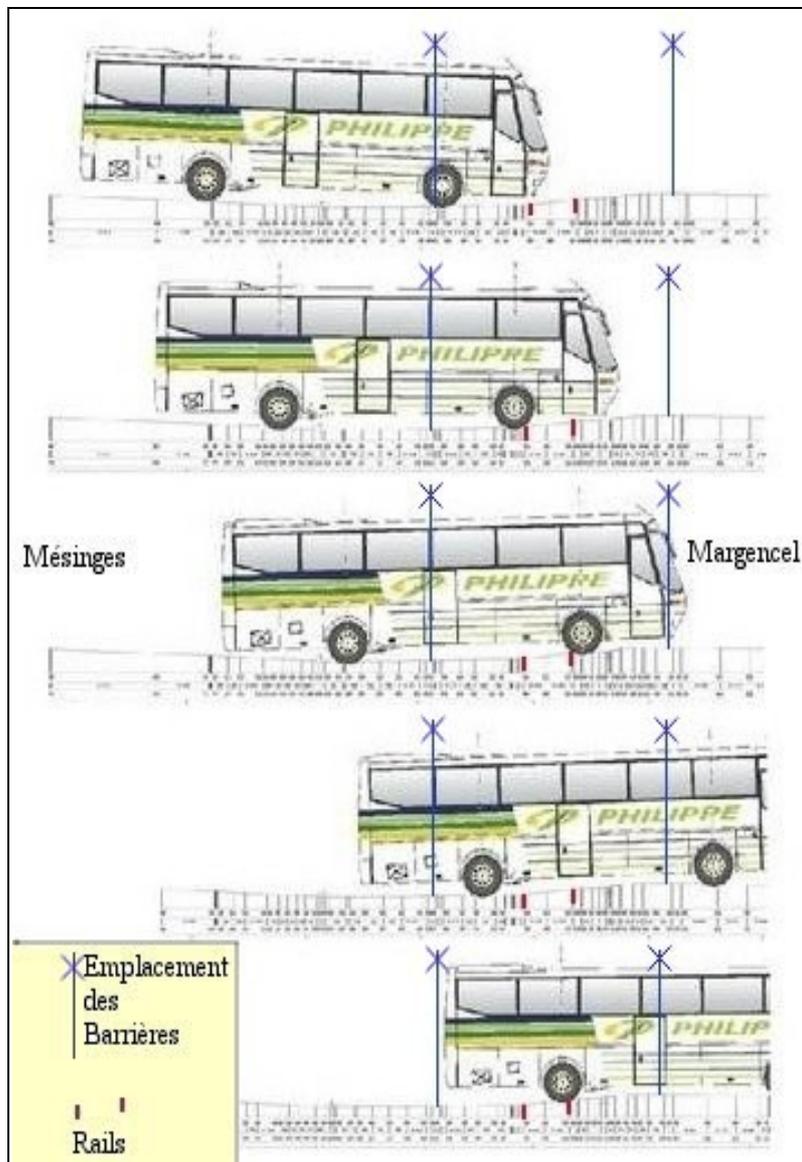
**Fig 13 : franchissement du profil du PN par l'autocar**

La durée d'encombrement du passage à niveau, entre l'engagement de l'avant de l'autocar et le dégagement de son arrière, a été au minimum de 10 secondes.

Dans le sens Margencel – Mésinges, le passage a été encore plus délicat et l'arrière de l'autocar a frotté la chaussée.

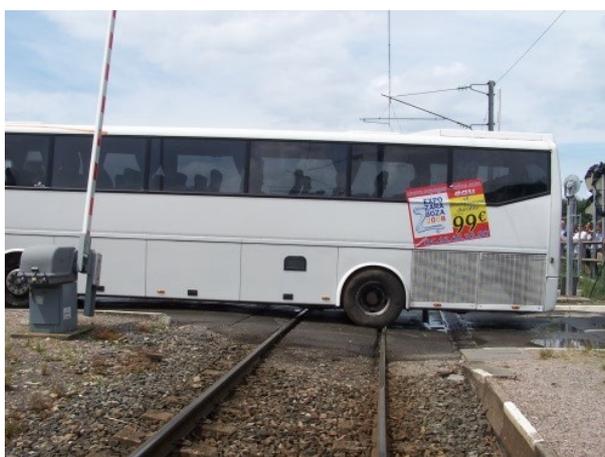
**Fig 15 :** Passage dans le sens Mésinges – Margencel : l'arrière a presque touché la chaussée

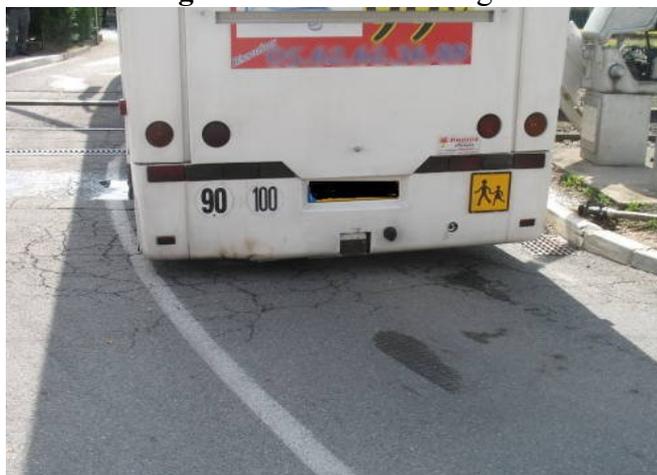
Au moment du contact avec la barrière de gauche, l'arrière de l'autocar touche la chaussée.

**Fig 18 : L'arrière de l'autocar touche la chaussée**

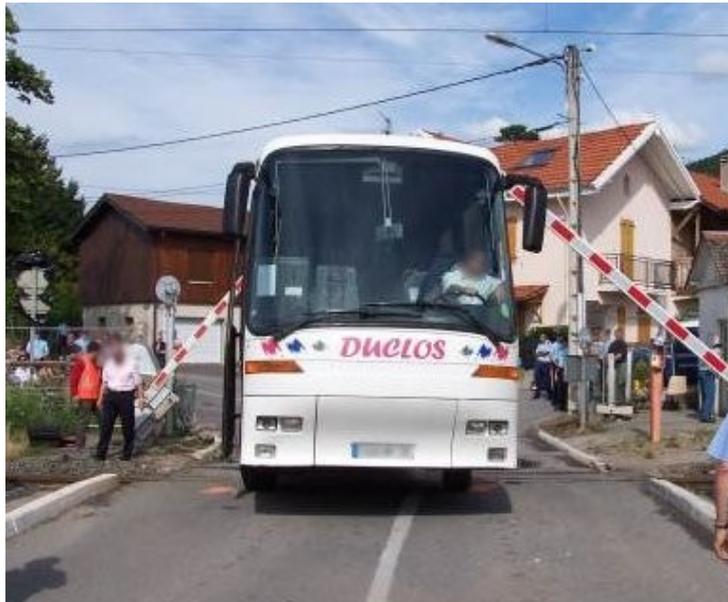
Après ce deuxième contact, l'autocar continue à avancer en glissant sous les deux barrières.

**Fig 19** : L'autocar glisse sous les deux barrières

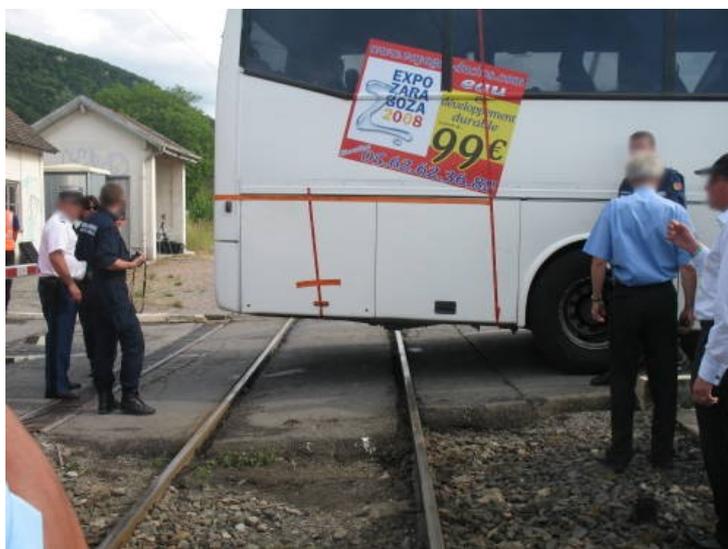
L'autocar a été placé dans la position établie au moment du choc, la roue avant droite étant calée contre la bordure de trottoir au niveau où une trace de gomme de pneumatique a été retrouvée et le point d'impact sur le panneau arrière étant positionné au milieu des rails.

Dans cette position, la demi-barrière de l'autre sens de circulation (à gauche) se trouvait libérée et était retombée en position fermée.

**Fig 20** : Position du point d'impact

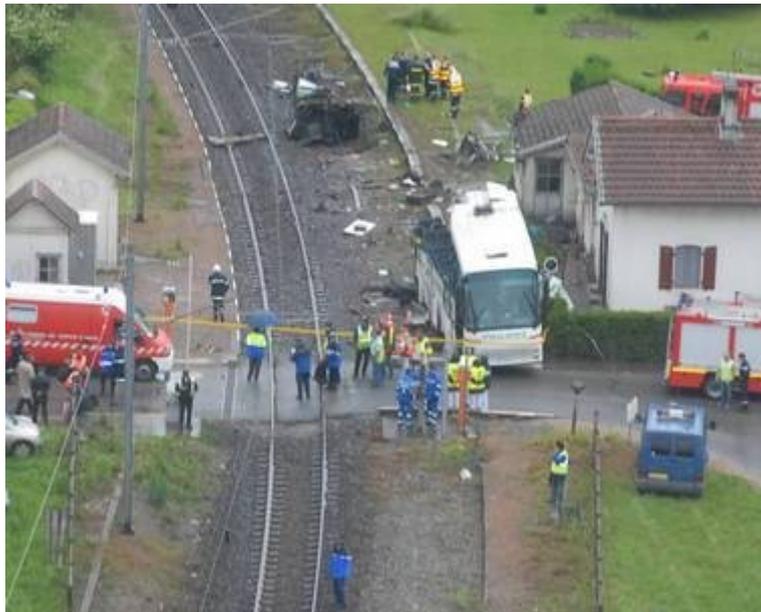
Suite à la collision, le TER s'immobilise à 307,5 m du point de choc.

**Fig 23** : Position de l'autocar après la collision

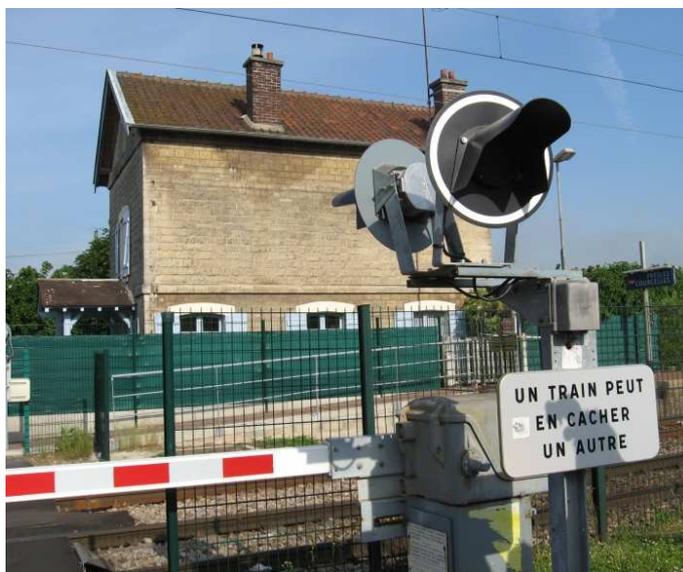
Certains PN sont équipés de feux additionnels placés sur l'arrière des feux de droite; ces feux additionnels sont donc visibles depuis l'autre côté des voies.

**Fig 24** : feu additionnel à l'arrière d'un feu de droite

Dans le cas du présent accident, un tel dispositif aurait pu permettre au conducteur de l'autocar de percevoir l'allumage des feux, puisque son attention était concentrée sur l'autre côté du passage à niveau. Il se serait alors rendu compte plus tôt de l'imminence de l'arrivée d'un train et aurait peut-être même pu s'arrêter avant d'engager le gabarit ferroviaire, compte tenu de sa faible vitesse de progression.

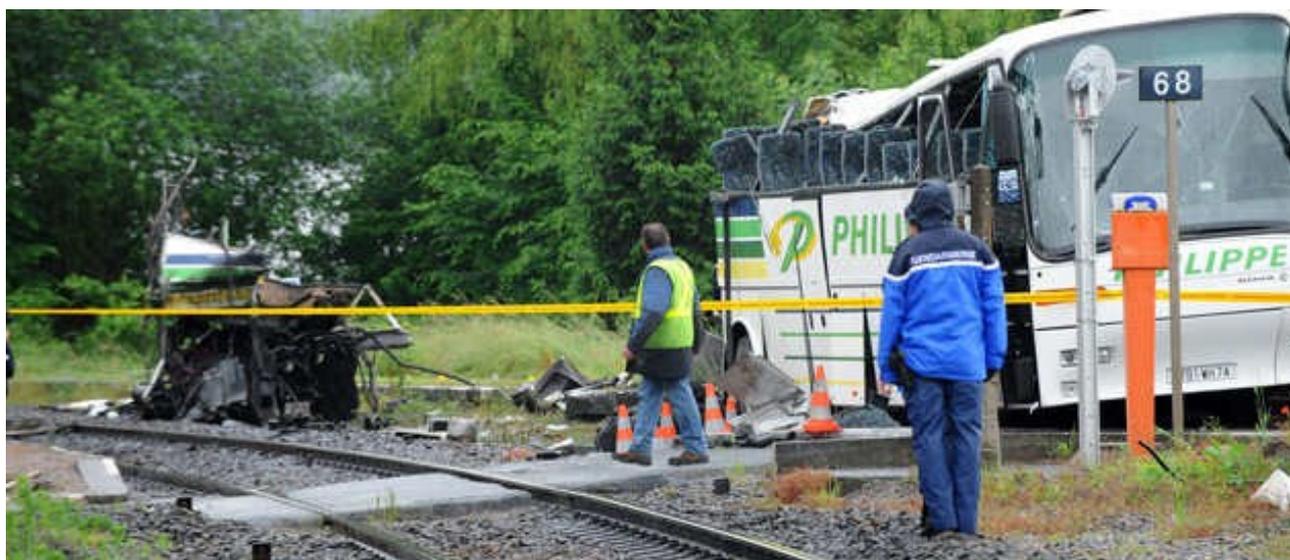
**Photo 1 :** Position de l'autocar après l'accident

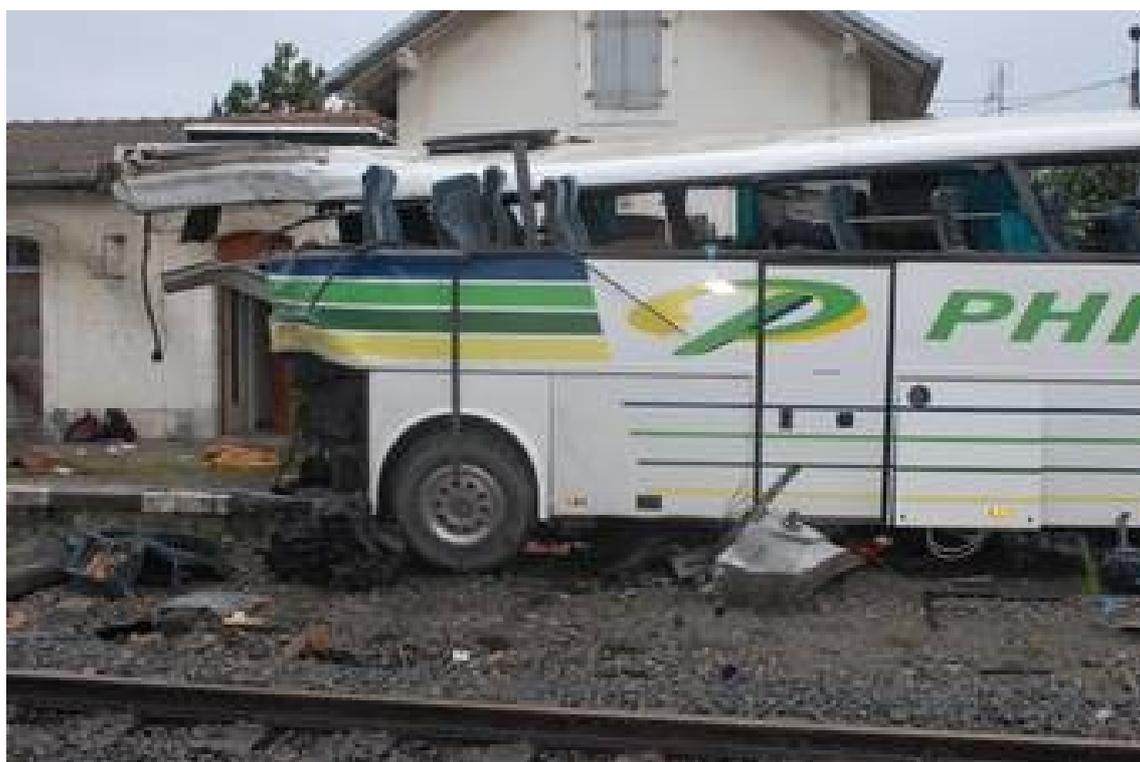
**Photo 2 :** Dégâts à l'autocar

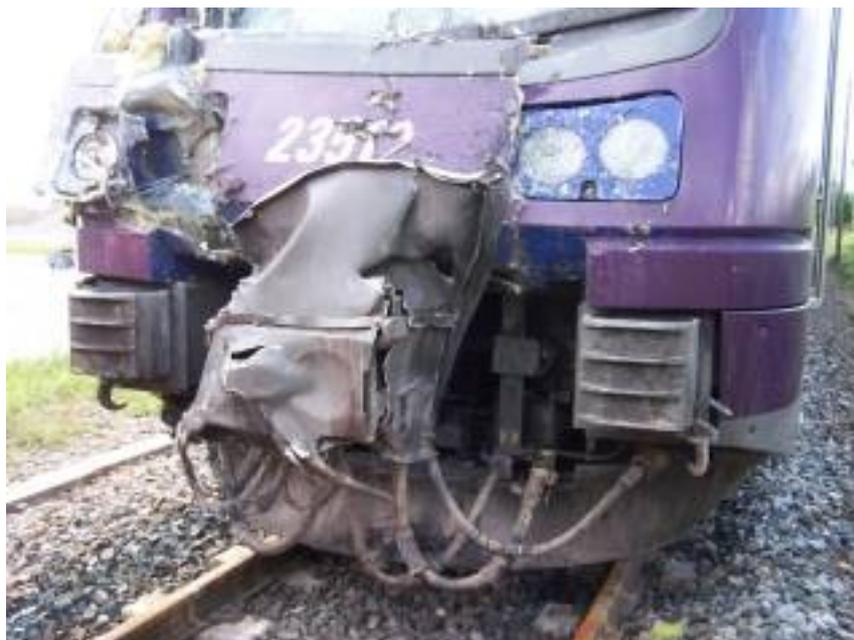
**Photo 3 : Avant du TER**

- Automotrice Z 23512 :
  - choc face cabine ayant pour conséquences l'anneau d'attelage endommagé et la vitre frontale cassée ;
  - tôles sous caisse tordues en bout de rame ;
  - robinet Conduite Générale tordu ;
  - corne de guidage de l'attelage Scharfenberg tordue, tête d'attelage et coupleur électrique endommagés, fuite à la conduite principale.
- Remorque ZR 231512 :
  - étrave cassée ;
  - baie latérale cassée.

Un panneau latéral de l'autocar est encastré sur le système d'attelage automatique « Sharfenberg »
