BEA-TT

*Rapport d'enquête technique
sur la sortie de route d'un autocar
survenue le 2 septembre 2012
sur l'autoroute A8
à Vidauban (83)*

novembre 2014

Affaire n° BEATT-2012-011

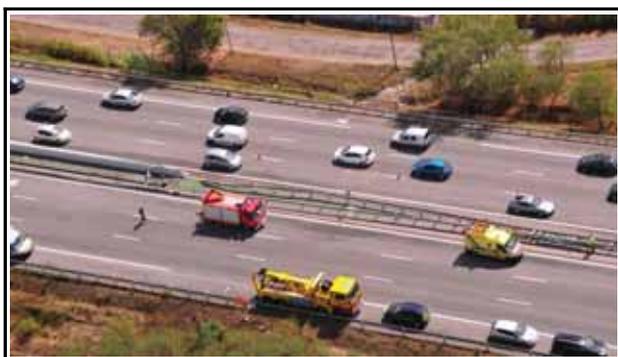
L'autocar a traversé le terre-plein central au niveau de la jonction entre les glissières de sécurité métalliques et la barrière de sécurité en béton.

Figure 3 : Vue rapprochée de la jonction entre les glissières de sécurité métalliques et la barrière de sécurité en béton

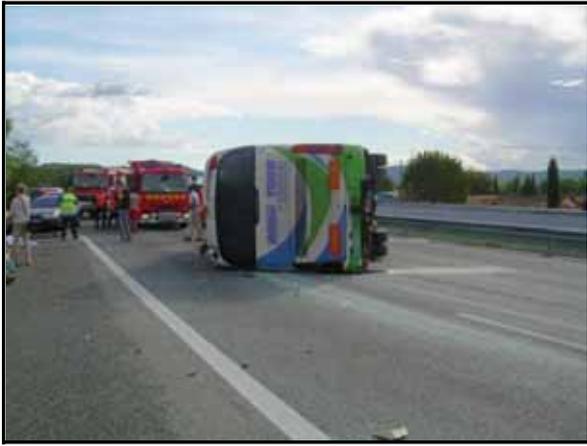
L'autocar (A) est couché en travers de la chaussée nord de l'autoroute A8 dont il engage les trois voies de circulation.

Figure 7 : Vue de l'autocar (A) couché en travers de la chaussée nord de l'autoroute A8

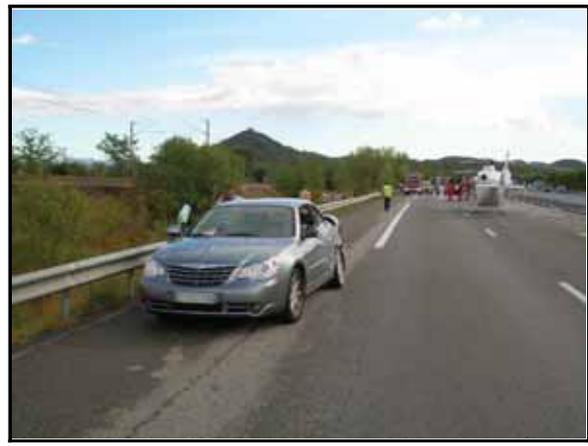
La voiture (B) est immobilisée sur la bande d'arrêt d'urgence de cette chaussée à environ 80 m de l'autocar.

Figure 8 : Vue de la voiture (B) immobilisée sur la bande d'arrêt d'urgence de la chaussée nord de l'autoroute A8

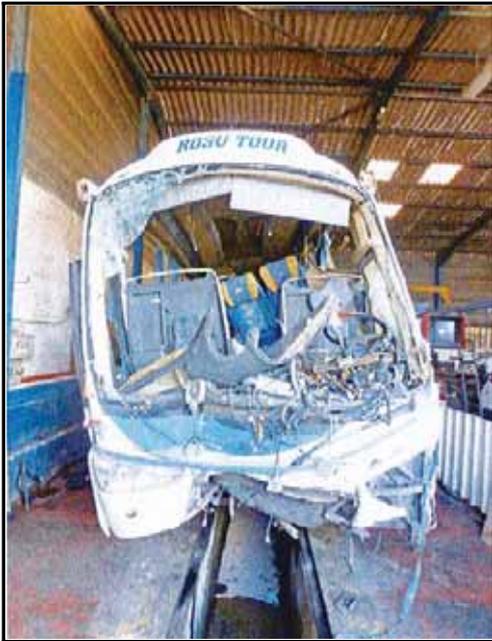
Son pare-brise avant ainsi que ses vitres latérales gauche sont brisés.

Figure 10 : Vue de la face avant de l'autocar (A) accidenté

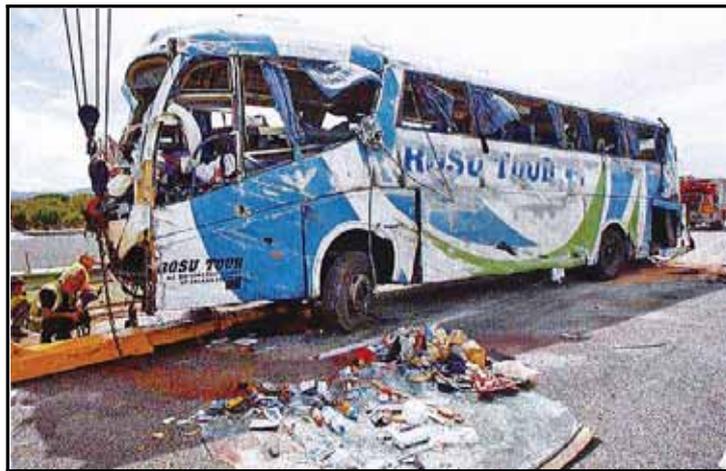
Son flanc gauche présente de nombreuses traces de ripage.

Figure 12 : Vue du côté gauche de l'autocar (A) accidenté

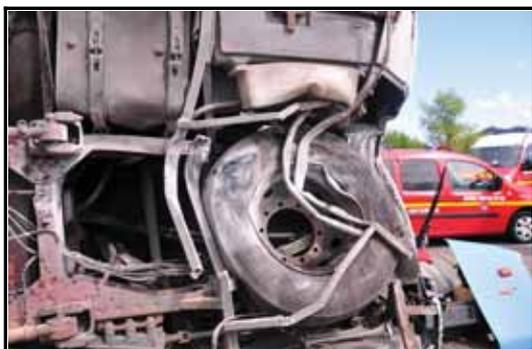
Figure 13 : Vue des traces laissées par le frottement de la glissière en béton sous l'autocar (A)

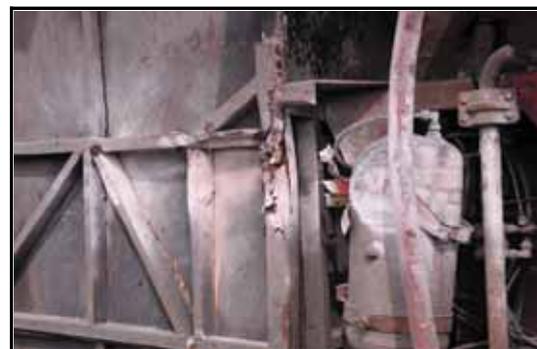
Figure 14 : Autre vue des traces laissées par le frottement de la glissière en béton sous l'autocar (A)

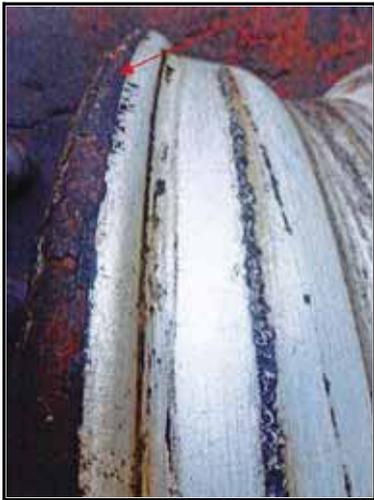
- ses rebords intérieurs et extérieurs présentaient des traces importantes d'oxydation ;
- sa valve était également oxydée ;
- le joint torique de cette valve était écrasé et fuyard.

Figure 15 : Vue des traces d'oxydation de la jante de la roue avant gauche de l'autocar

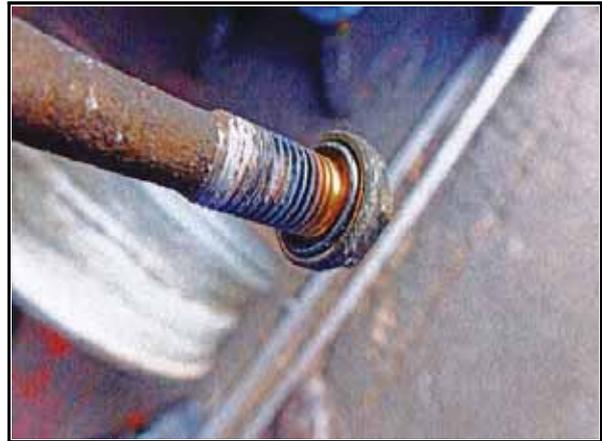
Figure 16 : Vue rapprochée de la valve de la roue avant gauche de l'autocar

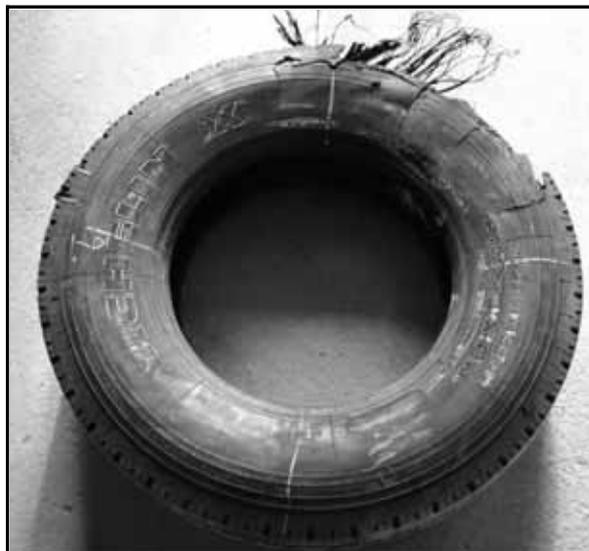
Le pneumatique de la roue avant gauche de l'autocar, dont l'éclatement est à l'origine de l'accident, a fait l'objet d'investigations approfondies dont les conclusions sont exposées dans la suite de ce chapitre.

Figure 18 : Vue du pneumatique avant gauche endommagé

L'éclatement du pneumatique de la roue avant gauche de l'autocar incriminé s'est produit par séparation de sa bande de roulement de ses nappes d'armature. Il est la conséquence des dégradations importantes que ce pneumatique avait subies, au cours de son existence, très probablement sous les effets conjugués :

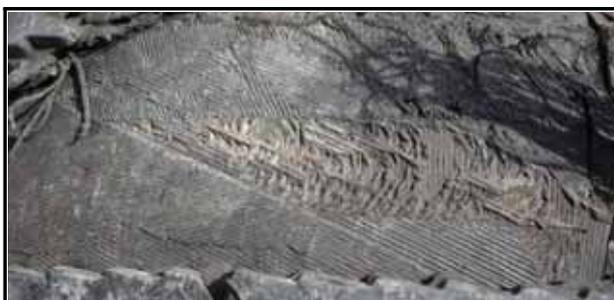
- de nombreux arrachements de la gomme ou des nappes métalliques pouvant mesurer plusieurs dizaines de centimètres ;

Figure 19 : Vue rapprochée d'un arrachement

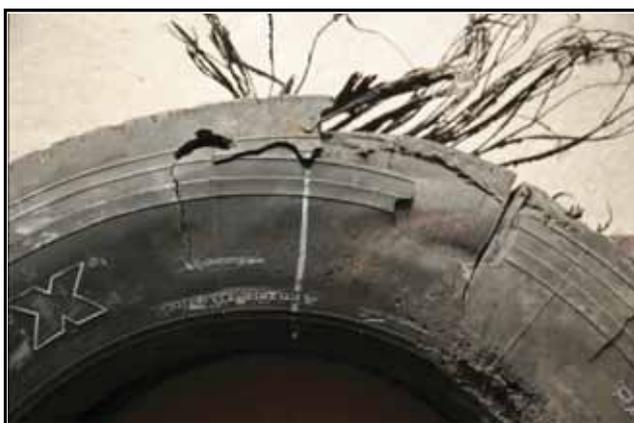
Figure 20 : Vue rapprochée des déchirures radiales du flanc portant les marques d'identification

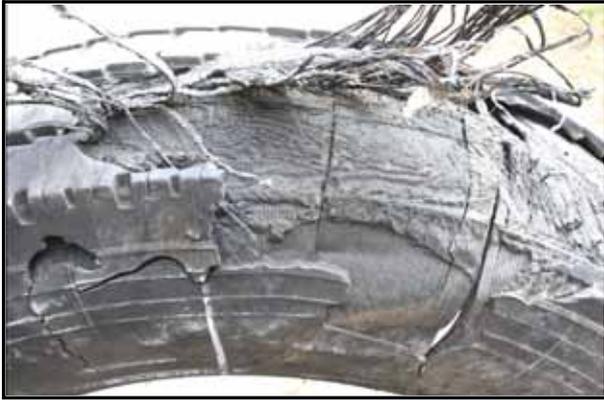
Figure 21 : Vue rapprochée de déchirures de l'épaule et du flanc situés du côté des marques d'identification

Outre les nombreux arrachements et déchirures qui s'étendent sur la totalité de ce flanc, son examen a fait ressortir :

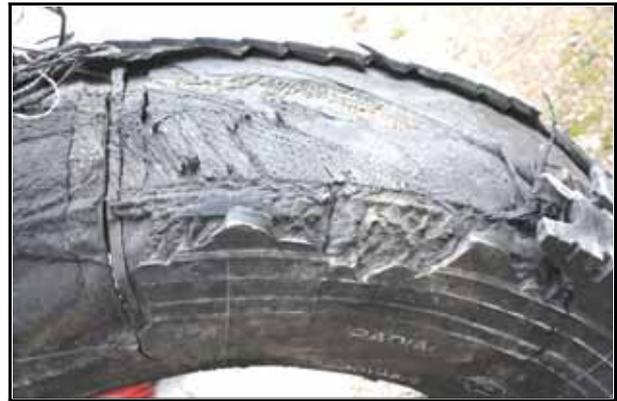
Figure 22 : Autre vue rapprochée de déchirures de l'épaule et du flanc situés du côté des marques d'identification

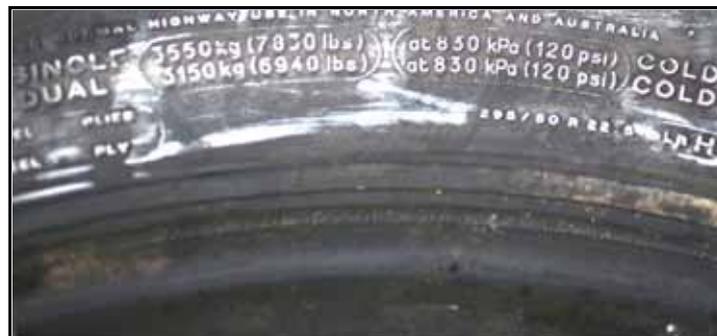
- des marques noircies et brillantes sur le talon, indices d'une utilisation prolongée avec une charge trop importante ou en sous-gonflage ;
- une déformation de la pointe de ce talon avec un basculement d'environ 5 degrés, indice de sollicitations importantes en charge ;
- une abrasion circulaire de la partie du talon concerné en contact avec le rebord de la jante, indice d'un travail anormal imputable à une pression insuffisante ;

Figure 23 : Vue rapprochée de l'abrasion circulaire du talon situé du côté des marques d'identification

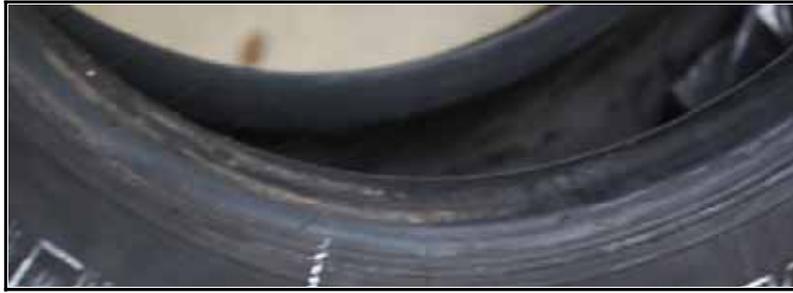
L'examen du flanc considéré a révélé au niveau du talon correspondant les mêmes indices d'une utilisation prolongée avec une charge trop importante ou une pression insuffisante : une forte abrasion, des marques noircies et brillantes, ainsi qu'une déformation de la pointe de ce talon.

Figure 24 : Vue des marques de bleuissement du talon situé du côté ne portant pas les marques d'identification

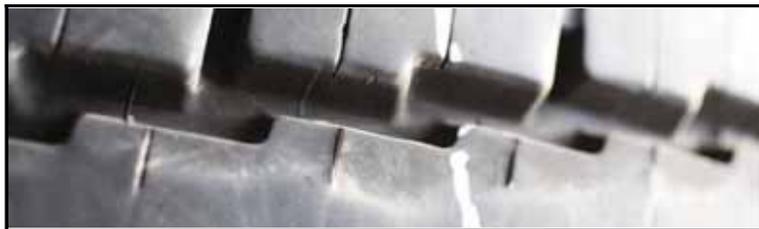
- une usure plus prononcée des épaules que du centre de la bande de roulement, indice d'une utilisation prolongée en sous-gonflage ;
- une usure « *en rail ou en creux* », indice d'une conjonction d'anomalies mécaniques et de pression insuffisante ;

Figure 25 : Vue de l'usure dite « en rail ou en creux » du pneumatique de la roue avant droite de l'autocar

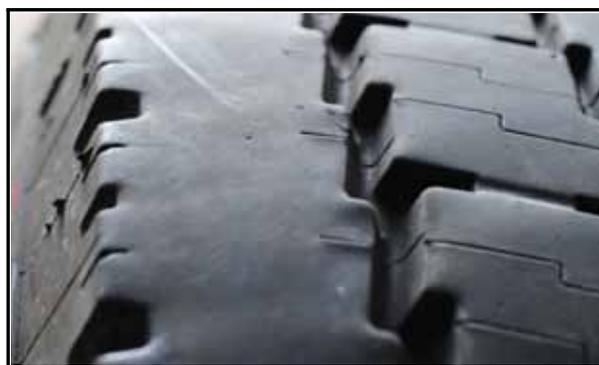
- une usure dite « *en vague* » avec arrêtes vives, qui indique des anomalies du train roulant.

Figure 26 : Vue de l'usure « en vague » du flanc du pneumatique de la roue avant droite, ne portant pas les marques d'identification

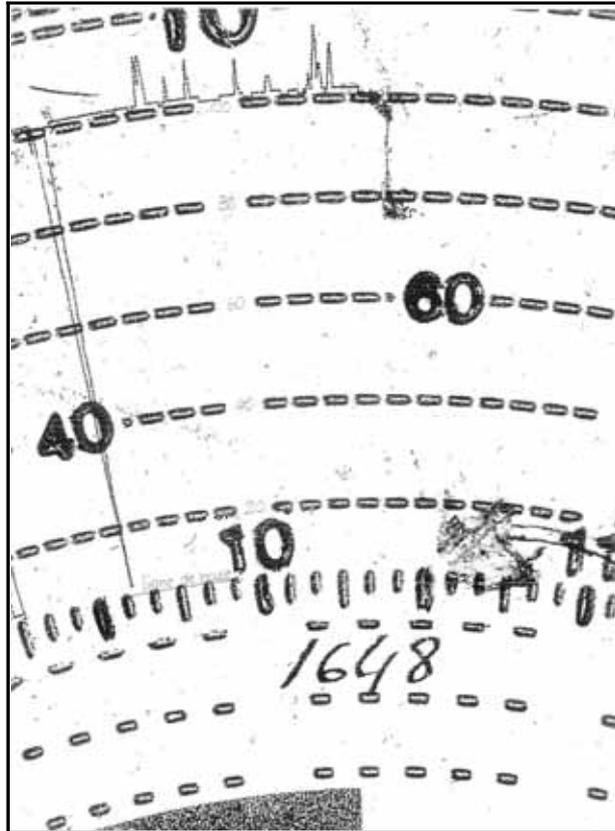
Ensuite, le stylet des vitesses tombe rapidement de 100 km/h à environ 75 km/h, puis le trait s'interrompt. Il n'est pas possible de déterminer si l'autocar a freiné avant sa sortie de route.

Enfin, le stylet dévie et n'enregistre plus correctement. Ses mouvements sont alors perturbés par les vibrations et les heurts auxquels l'autocar a été soumis au cours de l'accident.

Figure 27 : Détail de l'enregistrement de la vitesse de l'autocar sur le disque de son chronotachygraphe, le 2 septembre 2012

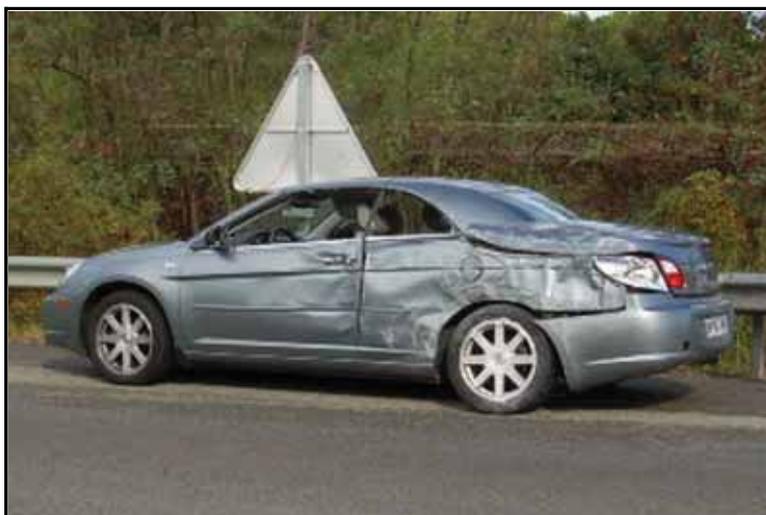
Le rétroviseur extérieur gauche est cassé.

La vitre de la portière gauche ainsi que celle de la custode située du même côté sont cassées.

Figure 29 : Vue des traces de choc sur le flanc gauche de la voiture accidentée
