**Objet : Enquête technique sur le déguidage d'une rame de tramway sur pneumatiques de
Clermont-Ferrand**

Faisant suite à la diffusion du rapport d'enquête technique sur le déguidage de la rame Translohr STE4 CF20 survenu le 10 janvier 2010 à Clermont-Ferrand et en réponse à votre courrier daté du 05 avril 2012, nous vous prions de bien vouloir trouver ci-dessous les suites que LOHR Industrie a données aux recommandations qui ont été formulées par vos services.

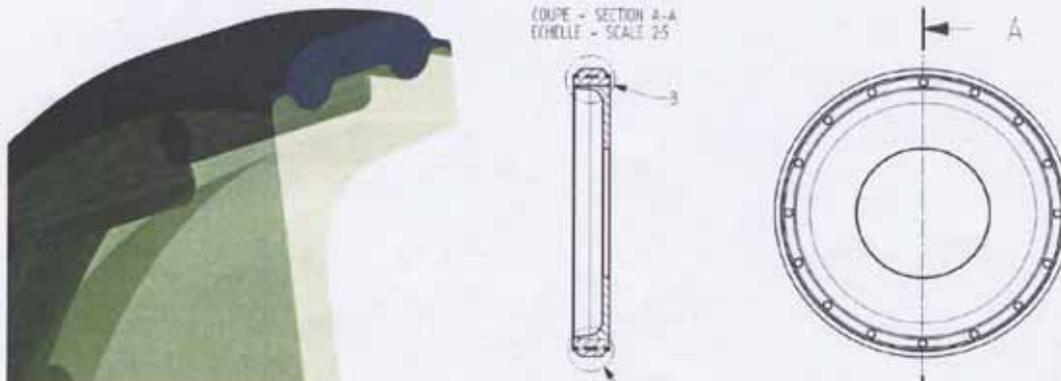
LOHR a orienté le développement des bandages vers une conception visant à renforcer l'accrochage du bandage sur sa jante en acier par un lien mécanique: bandage 24T (voir vue ci-dessous). Cette variante de galet de roulement est réalisée à partir d'une jante adaptée pour que le bandage polyuréthane soit maintenu par adhérisation et par lien mécanique au travers de perçages (24 trous) répartis sur le périmètre.

Suite aux essais de qualification réalisés sur nos installations de Duppigheim, une validation sur le site d'exploitation de Clermont-Ferrand a été mise en œuvre en 2012 : 4 paires de galets ont été équipées de bandage 24T sur la rame CF18 en janvier, suivi en avril par une rame complète, CF06.

- aucun remplacement de bandages pour cause de déchappage,
- apparition de vibrations lorsque le bandage polyuréthane atteint la limite d'usure.

Cette conception résout le phénomène de déchappage partiel ou total observé avec les galets série équipant les guidages jusqu'à présent. La conception de bandage en polyuréthane maintenu avec 24 trous est validée.

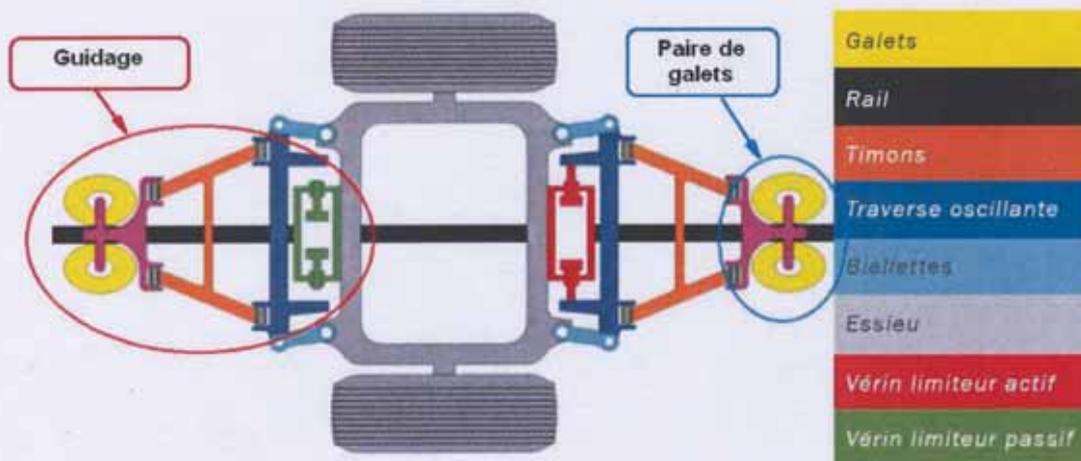
LOHR a développé le système CORAIL (CONtrôle de présence RAIL), qui assure la détection d'un déguidage.

Chaque bogie d'un TRANSLOHR est surveillé par un CORAIL.

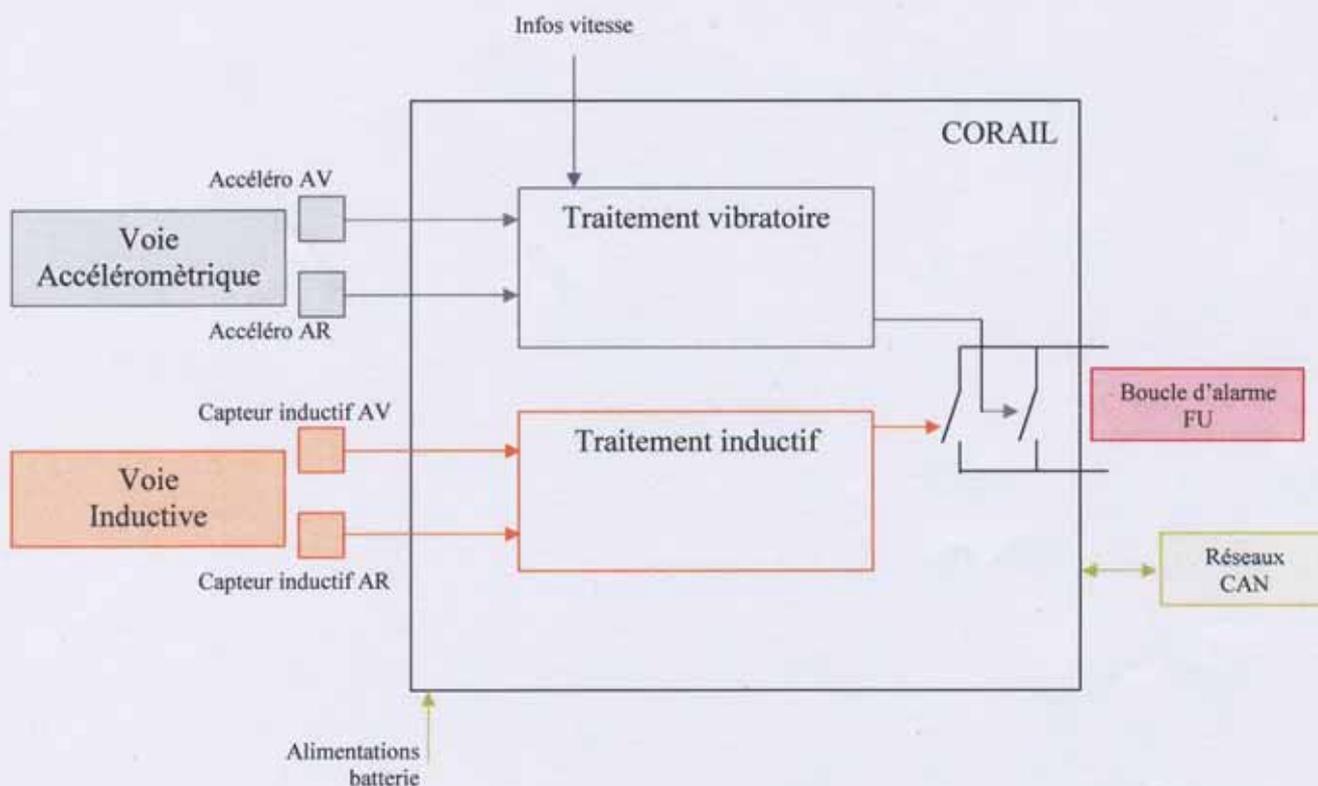
Sur chaque guidage du bogie surveillé sont installés un capteur vibratoire et un capteur inductif (il y a deux guidages par bogie). Les capteurs sont raccordés à la carte de traitement grâce au faisceau électrique.

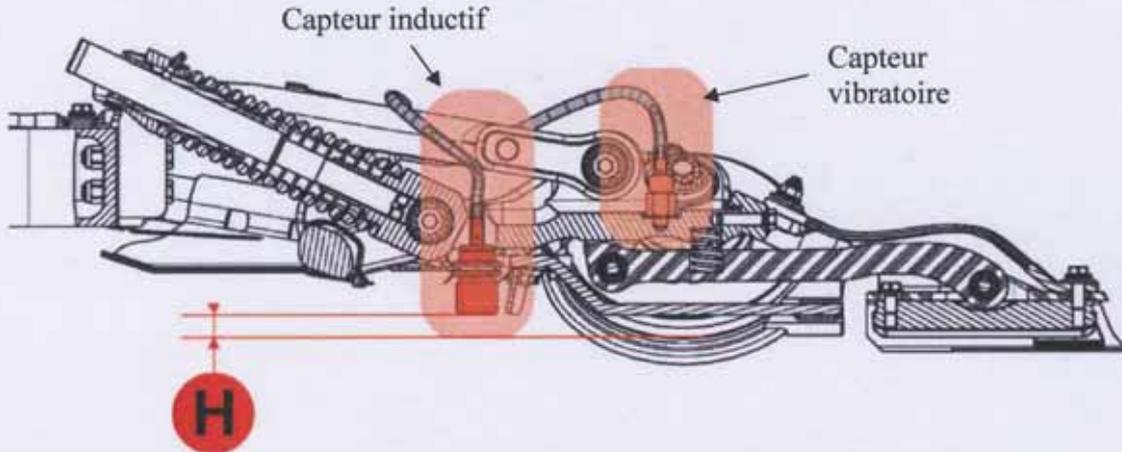
- une mesure inductive des éléments du guidage : Le capteur inductif surveille la cote 'H' entre l'axe reprise galet inférieur et le dessus du rail (schéma ci-dessous).

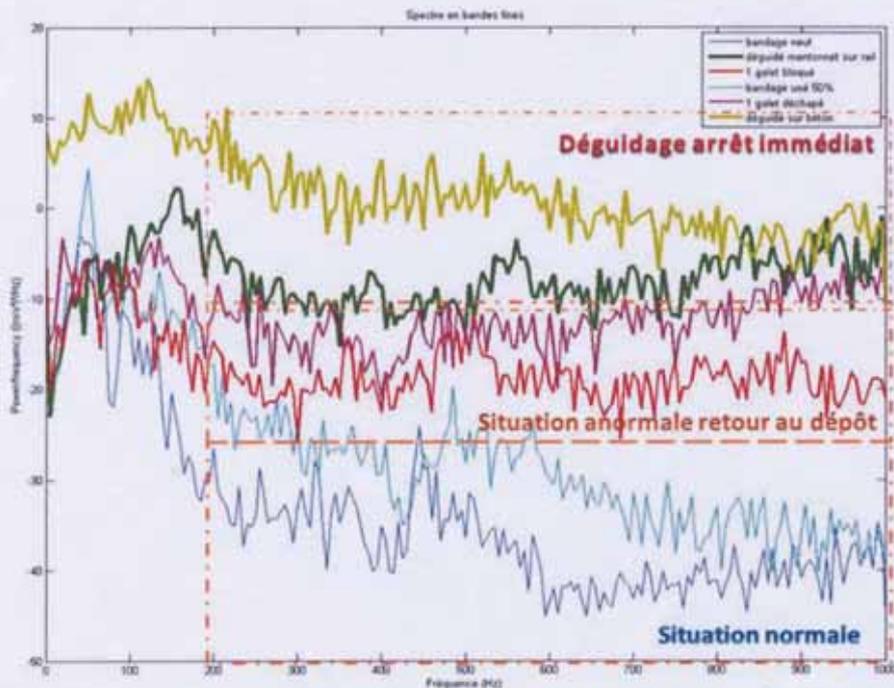
- une mesure vibratoire qui permet l'analyse fréquentielle des signaux provenant de l'accéléromètre solidaire de la reprise des galets du guidage. Le traitement de cette mesure détermine une signature fréquentielle correspondant à divers états du guidage : bandage en bon état, bandage dégradé, bandage déchapé, défaillance galet (blocage), galets déguidés.
