**Bureau d'Enquêtes sur les Accidents
de Transport Terrestre**

RAPPORT D'ACTIVITÉ

ANNÉE 2008

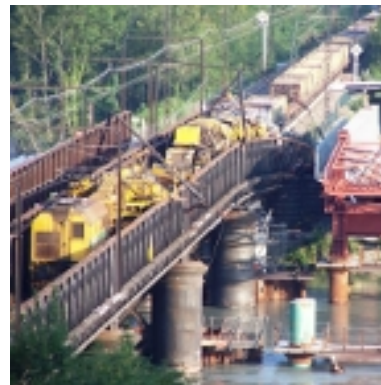
Le lundi 24 juillet 2006, vers 18h30, le train de travaux 818 729 s'achemine depuis la gare de Culoz (son lieu de stationnement) vers le chantier de renouvellement de voie Moirans-Grenoble . Pendant la période de mise en vitesse progressive du train, au passage dans la gare voyageurs de Culoz, le « groupe de travail » déraille. Ce « groupe de travail » est l'organe retirant les vieilles traverses, déposant les traverses nouvelles et nivelant le ballast, dont l'appui sur la voie se fait au moyen d'un essieu de délestage.

L'essieu de délestage, après son premier déraillement au pk 101,747 de la voie Culoz - Aix-les-Bains, saute plusieurs fois de part et d'autre de la voie 1, tandis que le groupe de travail se disloque, après avoir perdu la broche de verrouillage côté droit du bras support de l'essieu de délestage. Bien que le déraillement ait été observé par des agents ferroviaires, le conducteur du train ne peut être alerté, ce train ne disposant pas de radio sol-train. Le groupe de travail désarticulé engage les gabarits bas et latéraux. Au pk 103,222 à l'origine du pont sur le Rhône, alors que la tête du train de travaux est largement engagée, la masse hors gabarit du groupe de travail heurte le tablier de la première travée du pont ; cette travée quitte ses appuis et s'affaisse. Un certain nombre de pièces du train P21/95 tombe dans le Rhône, dont l'essieu de délestage.

La cause directe immédiate du déraillement est un déchargement de la roue gauche de l'essieu de délestage en présence d'un gauche de raccordement de sortie de courbe, résultant probablement d'une conjonction de trois facteurs :

Une sécurisation insuffisante de la mise en condition d'acheminement de l'engin s'est manifestée par la perte de la broche de verrouillage du bras droit du groupe de travail (engagement probablement inefficace de la broche, absence de sécurité de verrouillage de la broche par goupille); par ailleurs, il est apparu nécessaire de renforcer la traçabilité des échanges entre les opérateurs en charge du mouvement du train de travaux.

L'examen des conditions de cet accident amène à émettre une recommandation concernant la vérification des trains de travaux avant acheminement en ligne (consistance des vérifications et rôle des opérateurs).

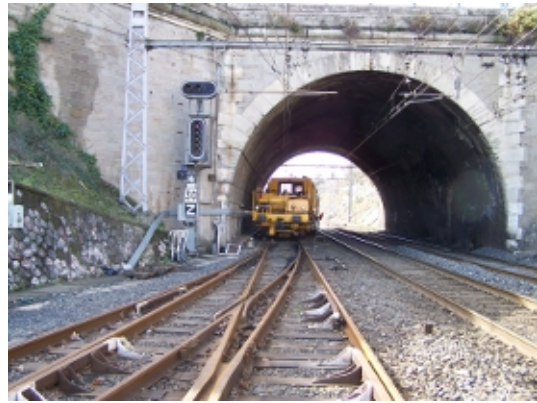
Le mardi 27 février 2007, vers 12h40, un engin de maintenance de l'Équipement de la SNCF (engin de maintenance voie type EMV 97) déraille sur un taquet dérailleur en gare de Carcassonne (Aude) au cours d'une manoeuvre sur voie de service. Une fois déraillé, il engage la voie 2.

Cet incident a pour cause immédiate le franchissement d'un signal carré fermé par le conducteur de l'EMV.

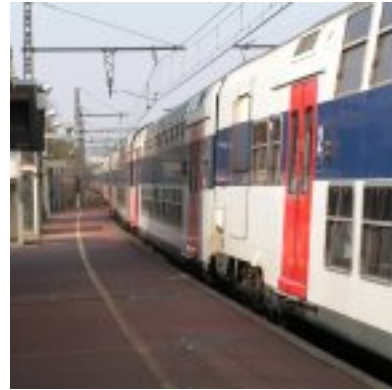
Le 1^{er} mars 2007, à 6h45 en gare de Villeneuve-Triage, sur la ligne D du RER SNCF, une voyageuse descend sur la voie 2bis longeant le quai 1 pour une cause inconnue, au moment où survient le train 126520 se dirigeant vers Paris à 108 km/h. Heurtée par le train, malgré un freinage d'urgence déclenché par le conducteur, elle décède immédiatement.

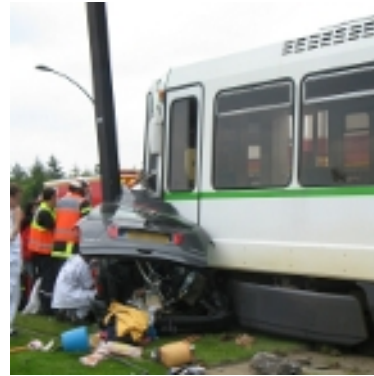
Le 4 juin 2007, sur la ligne de tramway n°1 de Nantes à Saint-Herblain, une collision entre un tramway et une voiture particulière a causé la mort de la passagère de la voiture.

La cause directe de l'accident réside dans l'inobservation et le non respect de la signalisation routière par le conducteur de la voiture accidentée.

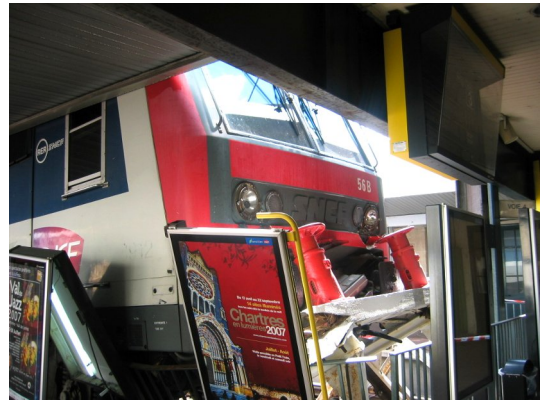
Le lundi 13 août 2007 à 10h27, le train Transilien n° 141 280 assurant la mission Paris-Invalides / Versailles Rive Gauche percute le heurtoir de la voie 3 de la gare de Versailles Rive Gauche à la vitesse de 6 km/h.

La cause directe de cet accident apparaît être l'endormissement irrépressible du conducteur au moment de l'accostage du train. Cette cause laisse supposer l'existence d'une dette de sommeil la nuit précédant la journée de service considérée ; l'origine de cette dette de sommeil n'est pas établie avec certitude.

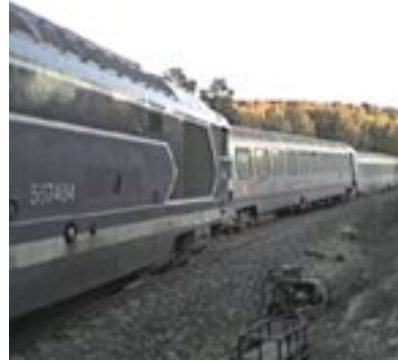
Le vendredi 9 novembre 2007, sur la voie unique Grenoble / Marseille, le train TER 17 417 composé d'une locomotive diesel et de quatre voitures, circule de Briançon à Aix-en-Provence. A 20h11, au point kilométrique 365,848, circulant en courbe de 490 mètres de rayon à la vitesse de 105 km/h, entre les gares de Manosque et Meyrargues, la locomotive déraile de ses quatre essieux au droit d'une rupture du rail extérieur. Les bogies avant des deux premières voitures déraillent aussi, les autres essieux restant en voie.

La cause directe immédiate est la rupture, non détectée, d'une soudure aluminothermique de rail dans une zone de longs rails soudés (LRS).

- *cette ligne n'est pas équipée de circuits de voie.*
- *la détection des fissures sous le patin du rail est quasiment impossible à détecter par les engins d'auscultation des rails par ultrasons.*
- *la détection d'une rupture de rail par les conducteurs se révèle difficile. Dans le cas présent, plusieurs conducteurs ont circulé sur cette rupture en ne s'apercevant de rien ; le contexte de la voie dans cette zone, par une fréquente alternance des portions de voie en LRS et en barre normales ne donne pas aux conducteurs une référence auditive stable.*

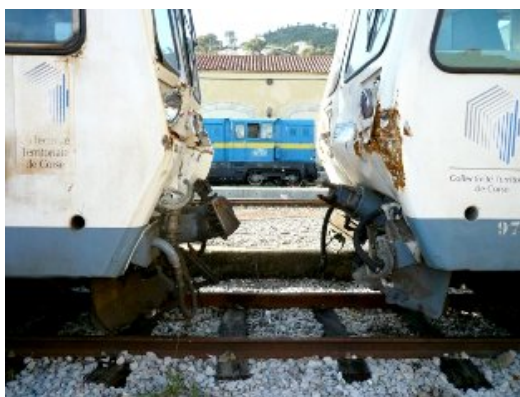
Le mercredi 21 novembre 2007, vers 9h50, deux trains en provenance de Bastia (Haute-Corse) et en provenance de Corte (Haute-Corse) sont entrés en collision frontale entre les gares de Ponte-Nuovo et de Casamozza.

L'enquête a fait apparaître que la cause directe et immédiate de l'accident est l'oubli de respecter l'arrêt prescrit à l'établissement pleine ligne de Barchetta par le conducteur de l'un des deux trains.

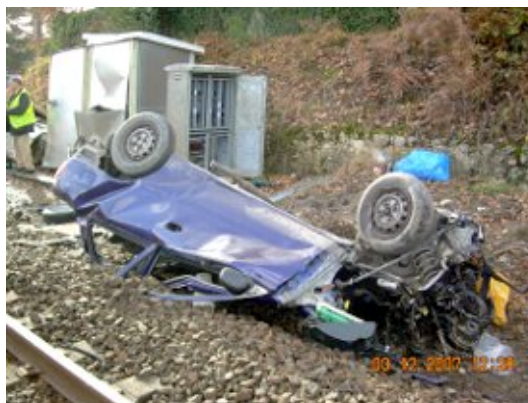
Le 03 décembre 2007 à 09h10, une voiture particulière avec trois personnes à son bord a pénétré sur l'emprise du passage à niveau n°10 à Cadaujac (Gironde) et a engagé le gabarit du train qui arrivait. Le train a heurté le véhicule provoquant la mort des trois occupantes.

La cause principale de cet accident est l'entrée de la voiture sur le passage à niveau alors que les demi-barrières étaient fermées.

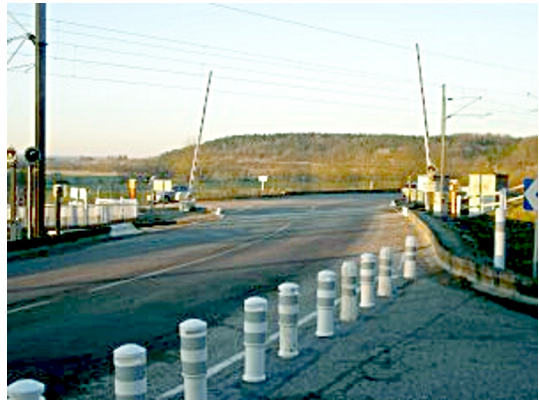
Le vendredi 25 janvier 2008, un conducteur au volant d'une voiture volée est poursuivi par trois gendarmes, également en voiture, sur la RD164 près de Neufchâteau. Le délinquant arrive au passage à niveau n°82 fermé. Il contourne la demi-barrière du passage à niveau qui était en position basse et pénètre sur le domaine ferroviaire avec son véhicule alors qu'un train de fret long passait sur la voie 1, bloquant la circulation routière. Le véhicule du délinquant s'immobilise sur voie 2 en attendant que le train ait libéré le passage. Les gendarmes arrivent au passage à niveau, descendent de leur véhicule et pénètrent à leur tour sur l'emprise de la voie 2 pour interpeller le délinquant. Le train 49250 survient alors sur voie 2 et heurte la voiture arrêtée et les gendarmes.

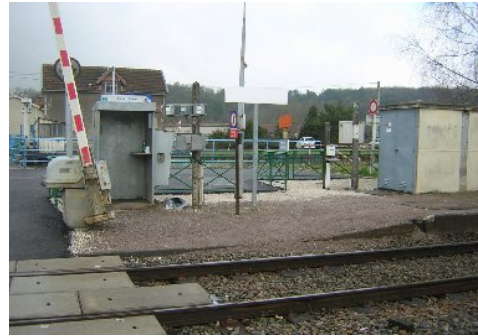
Le 26 février 2008, deux agents travaillent sur le platelage du passage à niveau n°37 (PN 37) situé à Bayard sur la section de ligne de Blesmes Haussignemont à Chaumont. Ce PN est très proche d'un pont canal, les barrières des deux ouvrages fonctionnant de manière coordonnée.

Vers 10h20 les barrières du PN s'abaissent en même temps que celles du pont canal pour le passage d'un bateau. Alors que les barrières du PN ne sont pas relevées, l'agent sécurité autorise la reprise du travail. Vers 10h25, les deux agents travaillant sur la voie sont surpris par l'arrivée d'un train voie 2. L'un des agents est heurté par le train et est tué.

L'enquête a fait apparaître que la cause directe principale de l'accident est le non respect des consignes relatives aux conditions de reprise du travail.

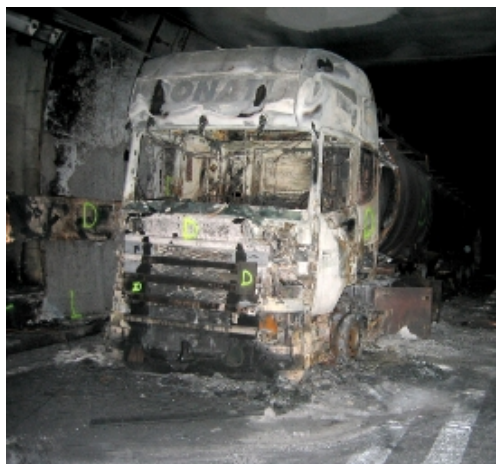
Le rapport complète le rapport provisoire d'enquête technique sur l'incendie de poids lourd survenu dans le tunnel du Fréjus le 4 juin 2005, publié en mars 2006.

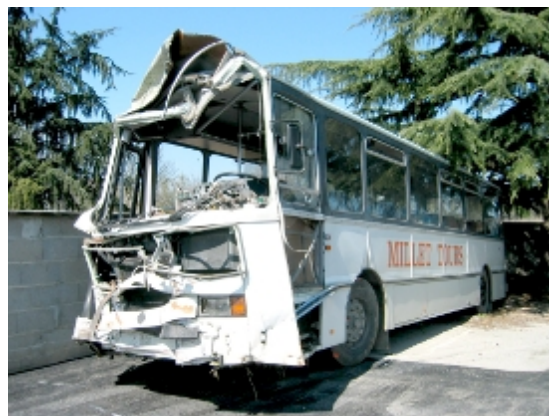
Le 12 mars 2007 à 17h55, un autocar de transport scolaire circulant sur une voie communale, rue du Clos de la Chasse à Angliers (Vienne) avec à bord 8 élèves plus le conducteur, a heurté au croisement avec la RD 52 un camion benne non chargé. Cet accident a provoqué la mort d'un élève, deux blessés graves (le conducteur et une élève) et 6 blessés légers.

La cause première de cet accident est le non respect par l'autocar de la priorité au carrefour signalé par un panneau « Cédez le passage ».

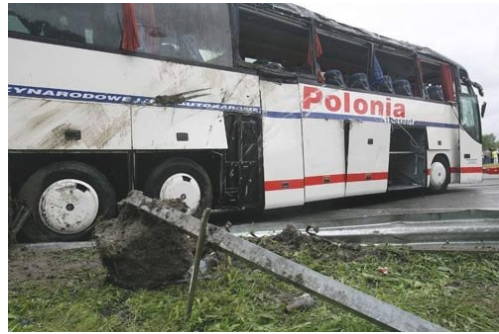
Le mercredi 8 août 2007 vers 5h00, de nuit et par forte pluie, un autocar immatriculé en Pologne circulant sur l'autoroute A16 dans le sens Belgique - France et transportant quarante-neuf personnes (deux conducteurs et quarante-sept passagers) emprunte à pleine vitesse la bretelle d'accès à l'aire de repos « Les Moères » (commune de Ghyvelde, département du Nord) et se renverse en arrivant sur le parking sur une glissière de sécurité.

La cause directe immédiate de l'accident est la vitesse excessive de l'autocar pendant une très forte pluie.

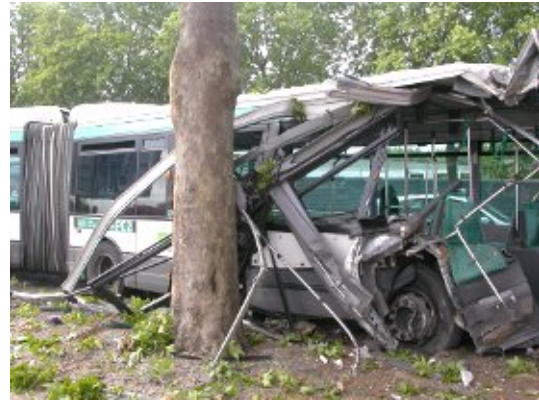
Le mardi 14 août 2007 à 9h45, un accident impliquant un autobus articulé de la ligne PC2 de la RATP, seul en cause, survient sur le boulevard Macdonald à Paris 19ème, dans le sens Porte de Pantin - Porte de la Villette. Dans un virage à gauche, l'autobus continue tout droit et, montant sur l'îlot du carrefour avec la rue de la Clôture, heurte un lampadaire, puis un arbre.

Sous le choc, la partie avant droite de l'habitacle est totalement détruite.

La cause de l'accident est l'endormissement du conducteur de l'autobus, conséquence possible d'une « dette de sommeil ». L'influence de la prise d'un médicament antihistaminique, bien que peu probable, ne peut être totalement écartée.

Le BEA-TT émet deux recommandations : l'une à l'attention de la RATP, visant à organiser à intervalle régulier des actions de sensibilisation au sommeil et à la vigilance destinées aux agents de conduite, et l'autre à l'attention de la DGITM visant à étudier la mise en place d'une obligation réglementaire d'un socle minimum de données à enregistrer sur tous les véhicules de transport en commun de personnes.

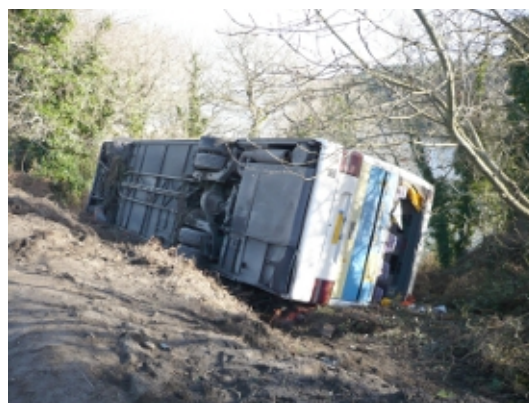
Le mercredi 9 janvier 2008 vers 12h20, un autocar transportant 22 collégiens en sus du chauffeur effectue une sortie de route dans un virage de la RD 765 reliant Audierne à Douarnenez, sur la commune d'Esquibien dans le Finistère. L'autocar se couche sur le côté droit, dans le talus situé en contrebas de la route.

La cause de l'accident est l'inattention du conducteur de l'autocar qui a roulé trop près du bord de la chaussée jusqu'à ce que les roues de droite du véhicule débordent sur l'accotement. Ces roues ont alors dérapé sur l'herbe humide, puis se sont enfoncées dans la terre meuble, empêchant le chauffeur de rectifier sa trajectoire.
