BEA-TT
*Bureau d'enquêtes sur les Accidents
de transport terrestre*

RAPPORT D'ACTIVITÉ

2010

**Bureau d'Enquêtes sur les Accidents
de Transport Terrestre**

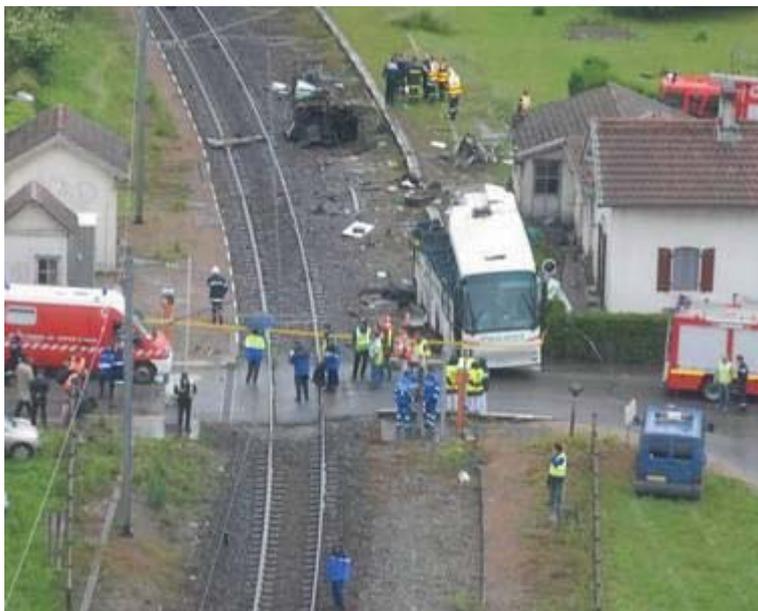
Collision entre un TER et un autocar survenue le 2 juin 2008 au passage à niveau n°68 à Allinges (74)

Le bilan de cet accident est de 7 morts et 33 blessés (dont 3 grièvement), tous passagers de l'autocar.

La cause immédiate de cet accident est l'immobilisation de l'autocar sur le passage à niveau, alors que l'arrière engageait encore la voie ferrée.

La cause de cette immobilisation, qui n'a pu être établie précisément, a pu combiner des problèmes mécaniques (injection, boîte de vitesse) et des facteurs humains (panique du chauffeur, mauvaise manœuvre).

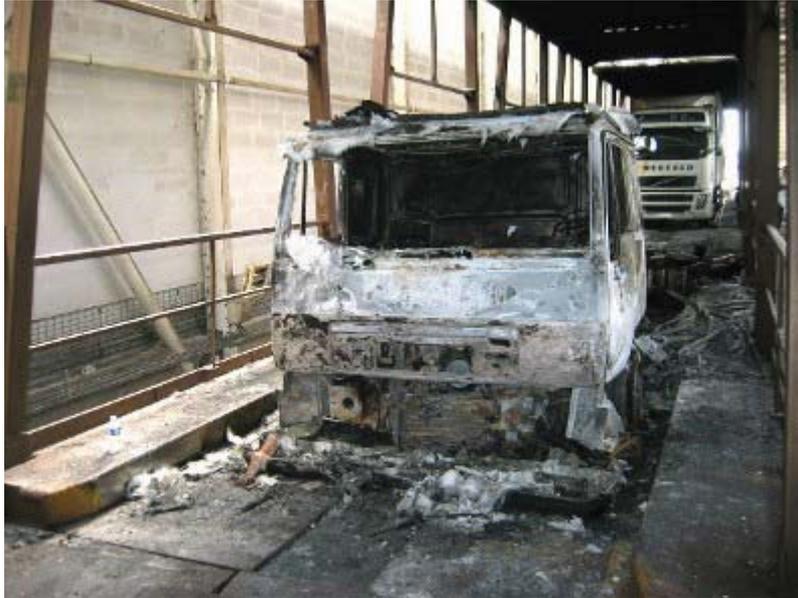
Incendie survenu à bord de la navette fret Eurotunnel 7412 le 11 septembre 2008

Vers 15h54, la présence d'un feu à bord de ce train est détectée. Le train s'arrête un peu avant 15h59 vers le PK 49 situé dans le dernier intervalle de ce tunnel (intervalle n°6).

La cause initiale de l'incendie n'est pas encore précisément connue mais on peut penser qu'un véhicule routier a pris feu et que l'incendie s'est propagé à l'ensemble de la rame. Il faut noter qu'un des véhicules transportés présentait une anomalie électrique se traduisant par l'impossibilité d'éteindre ses phares et que ce véhicule se trouvait dans la partie de la rame où l'incendie semble s'être déclaré.

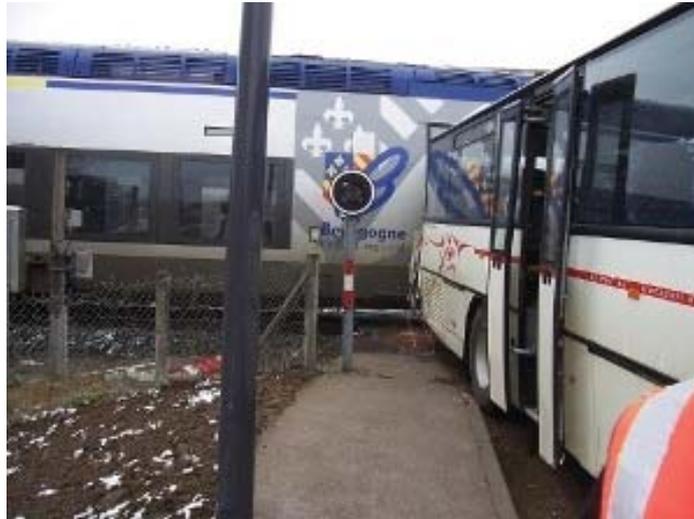
Collision entre un TER et un autocar survenue le 3 février 2009 sur le passage à niveau n°4 à Nevers (58)

Le choc s'est produit à une vitesse de 38 km/h ; il n'a pas provoqué de dommages corporels significatifs, mais les deux véhicules impliqués ont subi des dégâts matériels.

Cet accident a pour cause directe une erreur d'appréciation du conducteur de l'autocar, qui s'est engagé sur le passage à niveau alors que les conditions de circulation ne garantissaient pas son franchissement total. Par ailleurs, deux facteurs sont susceptibles d'avoir joué un rôle dans l'accident :

Trois recommandations ont été formulées concernant : l'évaluation du système de régulation par feux de la remontée de file sur le passage à niveau et l'évaluation des dispositifs de détection automatique des véhicules arrêtés sur les passages à niveau.

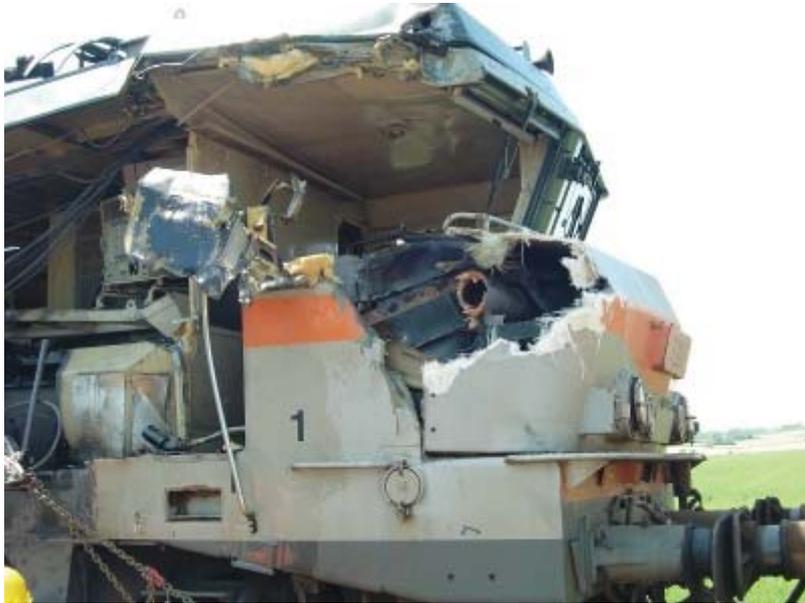
**Collision entre un train
et le chargement d'un train croiseur
survenue le 20 mai 2009
dans le tunnel de Livernant à Charmant (16)**

Cet accident a causé la blessure légère du conducteur du train 56724, la destruction partielle de la locomotive et des avaries plus ou moins importantes aux wagons et aux chargements des deux trains, ainsi que des dégâts à la voie et aux équipements ferroviaires.

La cause immédiate de l'accident est la rotation incontrôlée de la tourelle et du bras articulé de l'engin forestier Skogsjan, provoquant ainsi l'engagement du gabarit de la voie adjacente.

- la non détection des défauts d'immobilisation, de calage et d'arrimage lors des visites techniques en acheminement ;

- le manque de clarté des mesures à prendre par les conducteurs en cas de perception de bruits de chocs, qui n'a pas permis d'arrêter le train circulant dans des conditions dangereuses avant l'accident.

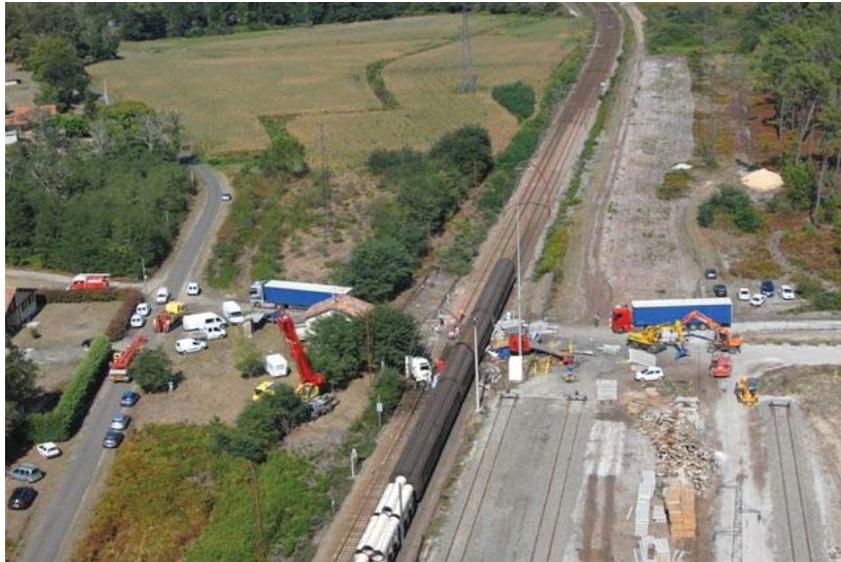
Collision entre un train de fret et un poids lourd survenue le 25 septembre 2009 sur le passage à niveau n°77 à Lалуque (40)

La cause immédiate de l'accident est l'immobilisation intempestive du poids lourd lors de la manœuvre effectuée sur le passage à niveau.

- la cause directe de l'immobilisation, liée à une éventuelle erreur de conduite ou à une défaillance technique, qui n'a pas pu être précisément déterminée ;
- la sous-estimation du risque PN par le conducteur routier en cause, le conduisant à exécuter une manœuvre comportant un risque d'immobilisation sur le PN ;
- l'absence d'information des deux conducteurs routiers impliqués sur les modalités d'accès et de circulation sur le site, les conduisant à suivre les indications erronées des personnes présentes sur les lieux ;

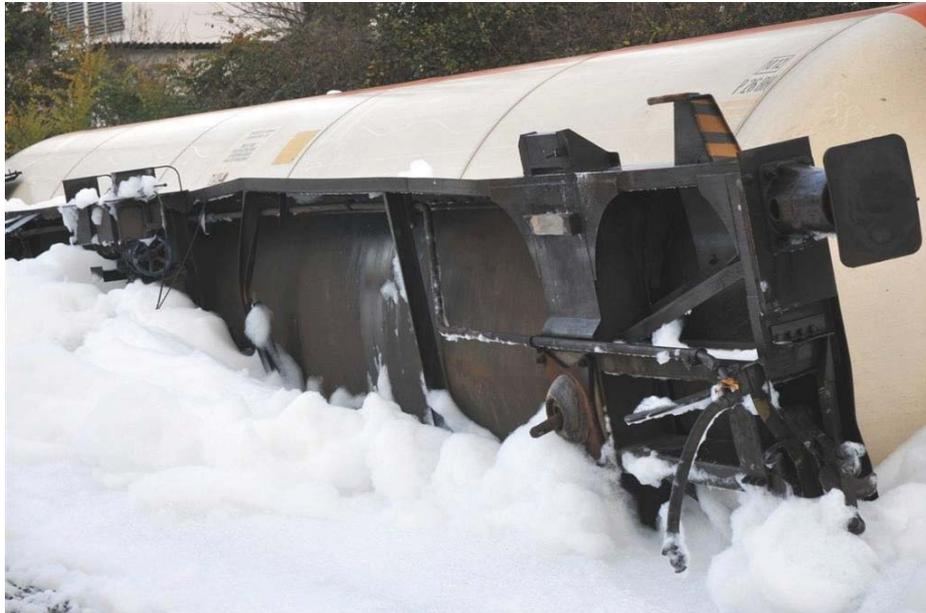
Déraillement de deux wagons de matières dangereuses le 24 novembre 2009 à Orthez (64)

Le premier de ces wagons, situé en 26^e position et chargé de propane, se couche, détériorant ses organes de vidange et occasionnant une fuite de produit.

Par ailleurs, ce déraillement a conduit à exposer les occupants du train de voyageurs qui suivait aux risques liés à la fuite de propane.

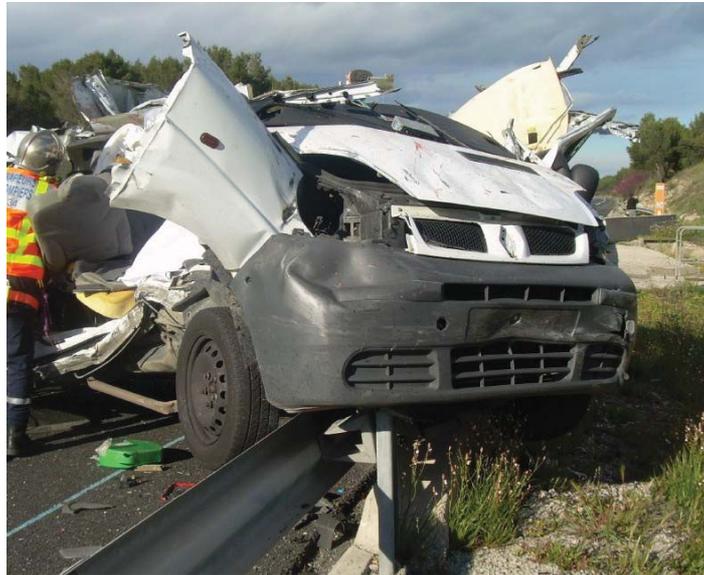
Accident d'un minibus ayant franchi le terre-plein central de l'autoroute A9 le 24 mars 2008 à Gigean (34)

La cause immédiate de cet accident est la perte de contrôle du minibus par son conducteur suite à une hypovigilance ou à un événement perturbateur interne au véhicule.

- la rupture de la glissière de sécurité centrale de l'autoroute, qui a permis au minibus d'entrer en collision avec un véhicule de l'autre sens de circulation ;
- l'absence de port de la ceinture de sécurité par certains des passagers du minibus, qui a facilité leur éjection.

Le BEA-TT a émis deux recommandations : l'une portant sur l'action préventive vis-à-vis des conducteurs des véhicules de l'association Emmaüs France, et l'autre sur la réalisation d'essais de choc sur les modèles actuels d'interruption de terre-plein central (ITPC) comportant des fixations par broches, afin de leur apporter des adaptations visant à améliorer la retenue des véhicules.

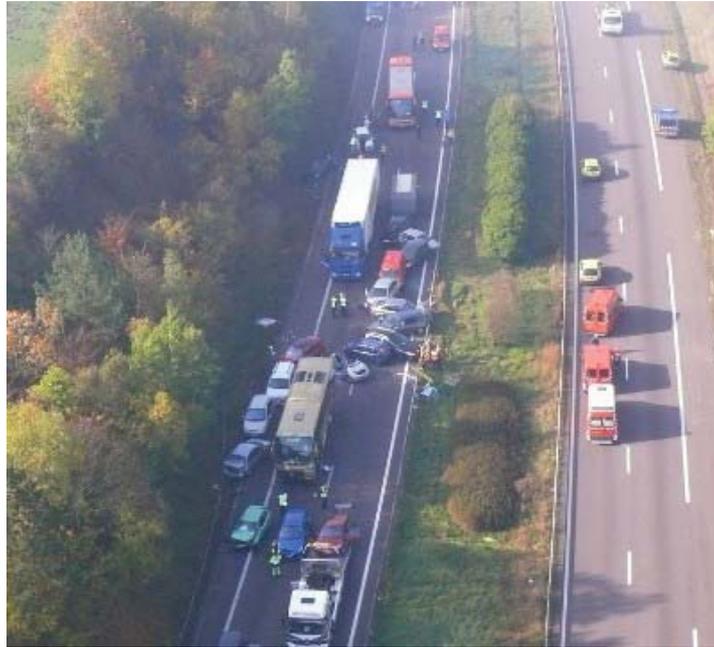
Carambolage sur l'autoroute A4 survenu le 19 octobre 2008 à Courcelles-Chaussy (57)

Cet accident est survenu dans des conditions de visibilité très mauvaise du fait d'un nuage de fumée dense présent localement sur l'autoroute. Il a impliqué 143 personnes, 22 véhicules légers et 2 véhicules de transport en commun, et s'est soldé par le bilan suivant : 1 tué, 3 blessés graves (hospitalisés plus de 24 heures), 29 blessés légers (hospitalisés moins de 24 heures), 110 personnes indemnes, dont 10 passagers de véhicules impliqués vides d'occupants et 85 occupants des 2 véhicules de transport en commun.

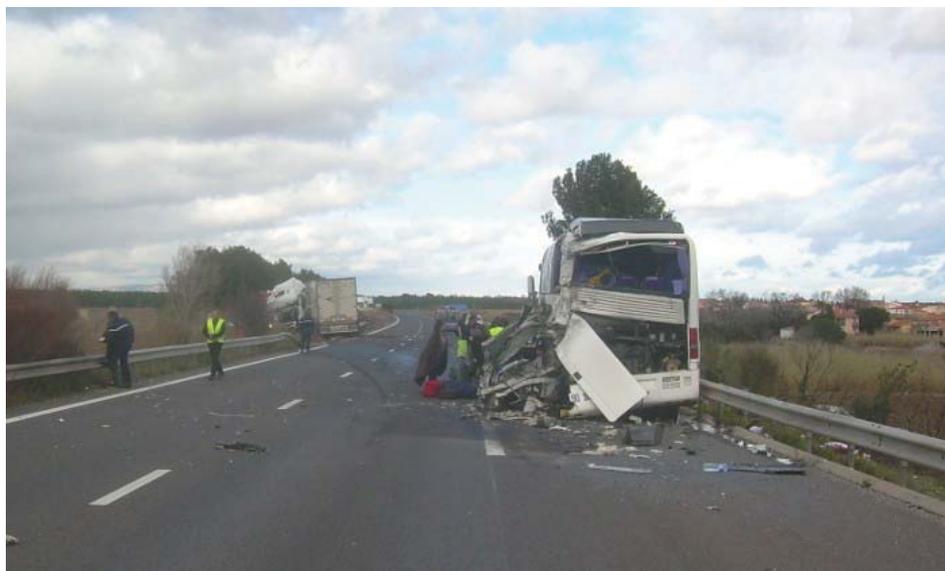
Collision entre un poids lourd et un autocar survenue le 5 mars 2009 sur l'autoroute A9 à Pollestres (66)

La collision fait dans l'autocar 1 tué et 6 blessés dont 2 grièvement. Le conducteur du poids lourd est également blessé et incarcéré dans la cabine de son véhicule.

La cause immédiate de l'accident est le heurt de l'autocar arrêté sur la B.A.U. par un poids lourd circulant en empiétant sur cette B.A.U.

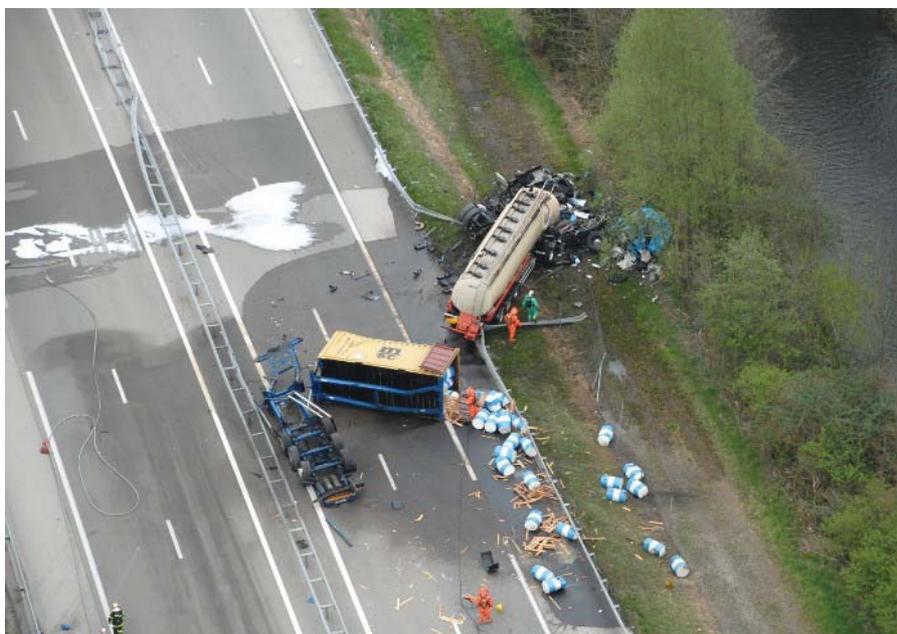
Collision de deux poids lourds transportant des matières dangereuses survenue le 8 avril 2009 sur l'autoroute A49 à Saint-Quentin-sur-Isère (38)

Le bilan est de deux personnes décédées, les conducteurs des deux ensembles routiers.

La cause directe et immédiate de cet accident est la perte de contrôle de l'ensemble routier porte-conteneur due à un malaise de son conducteur, très probablement lié à son état diabétique.

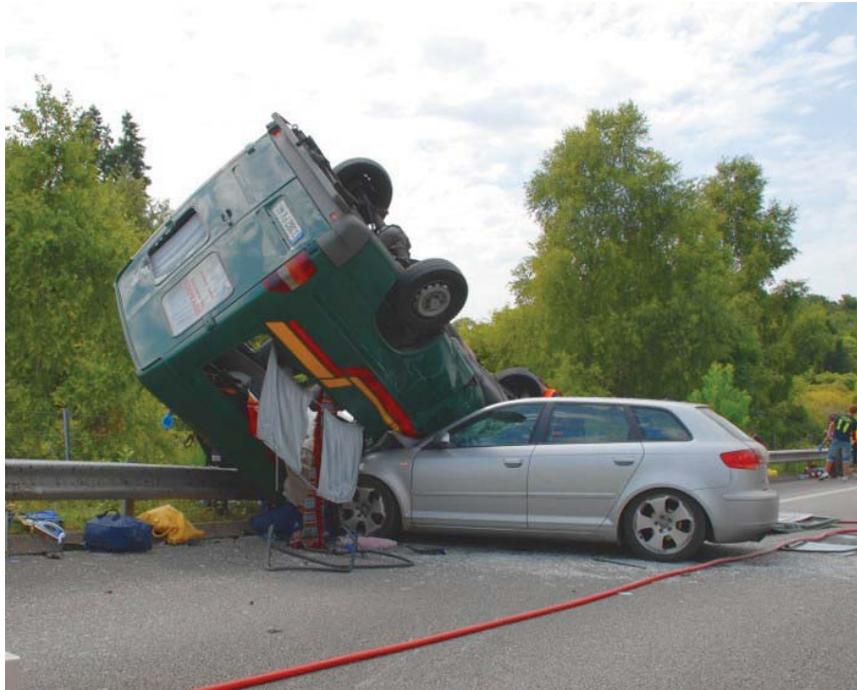
Franchissement du terre-plein central de l'autoroute A20 par un minibus, le 1^{er} août 2009 à Bonnac-la-Côte (87)

La cause directe et immédiate de l'accident est le défaut d'attention du conducteur du minibus qui manipulait son téléphone portable ; il n'a pas perçu le déport progressif de son véhicule sur la bande d'arrêt d'urgence, puis a eu une réaction trop brusque qui a déclenché la perte de contrôle du véhicule.

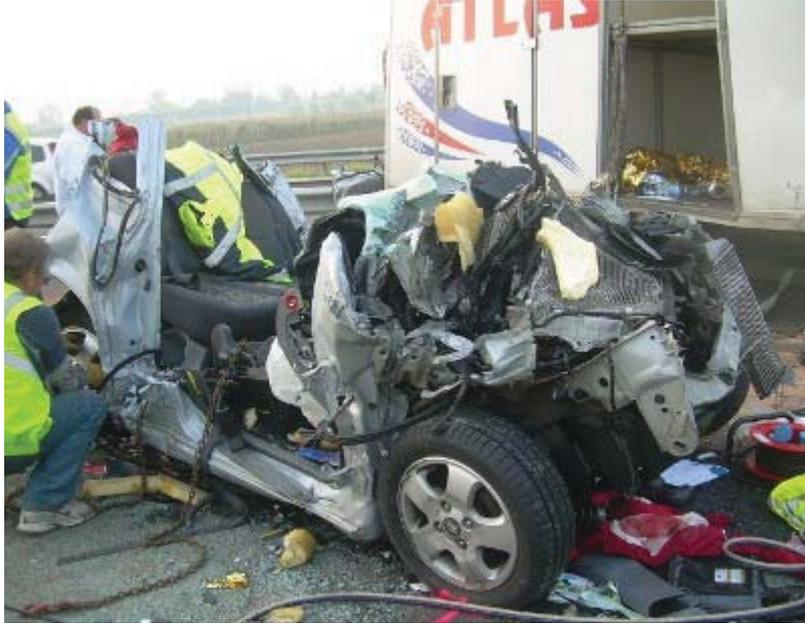
Carambolage sur l'autoroute A54 survenu le 31 octobre 2009 à Bellegarde (30)

Ce carambolage, qui a impliqué 35 usagers de la route (dont les 29 occupants de l'autocar) a provoqué un tué, trois blessés graves et quatre blessés légers, ainsi que d'importants dégâts matériels.

Cet accident a des causes liées au comportement des conducteurs : la principale est la vitesse inappropriée (eu égard à la distance de visibilité) du camion porteur, qui a percuté à 78 km/h la voiture située devant lui et déterminé la gravité du carambolage ; la vitesse inappropriée de la voiture particulière qui a heurté la remorque de l'autocar constitue également une cause accessoire ; l'arrêt inopiné en pleine voie du véhicule semi-remorque, consécutif à un manque total de visibilité, a permis la survenue du carambolage.

Cet accident a également une cause contextuelle : un brûlage non contrôlé de végétaux en bordure immédiate de l'autoroute. Ce brûlage, exécuté sans respecter toutes les règles de sécurité, a provoqué d'épaisses fumées qui, associées avec un brouillard relativement dense, ont soudain anéanti la visibilité des conducteurs et créé les conditions déterminantes du carambolage.

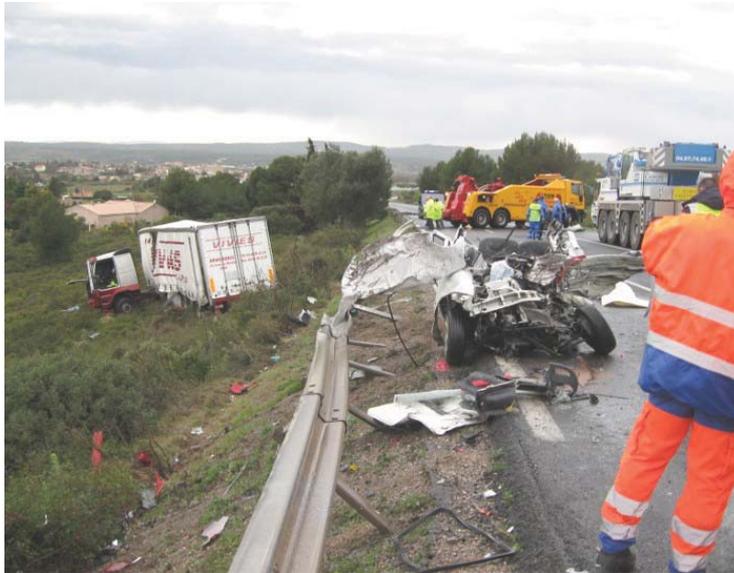
Collision entre un poids lourd et un véhicule léger survenue le 30 mars 2010 à Balaruc-les-Bains (34)

La collision fait 3 morts, les deux occupants du véhicule léger et le conducteur de l'ensemble routier.

La cause immédiate de l'accident est la perte de contrôle de l'ensemble routier qui a dévié de sa trajectoire et est venu heurter le véhicule léger qui circulait normalement dans l'autre sens.

La cause de la perte de contrôle de l'ensemble routier n'a pas pu être précisément identifiée.

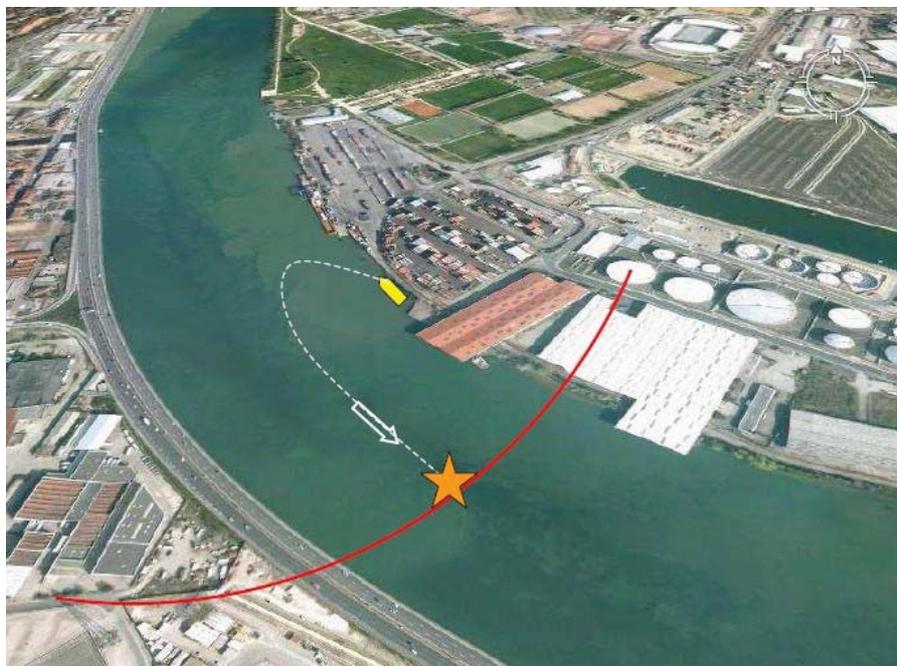
Accrochage d'une ligne à haute tension par l'automoteur Le Désiré survenu le 4 avril 2007 sur le Rhône à Pierre-Bénite (69)

Le 4 avril 2007, l'automoteur le Désiré, naviguant sur le Rhône, a heurté, de l'extrémité haute d'une grue située en plage arrière, un câble haute tension traversant le fleuve à hauteur du port Édouard Herriot, immédiatement en aval du confluent Rhône/Saône, qu'il venait de quitter. Le câble a été sectionné et s'est abattu sur les deux rives.

La cause principale de l'accident est le niveau anormalement bas de la ligne à haute tension surplombant le domaine public fluvial, non conforme aux prescriptions du Règlement général de police de la navigation intérieure (RGPNi).

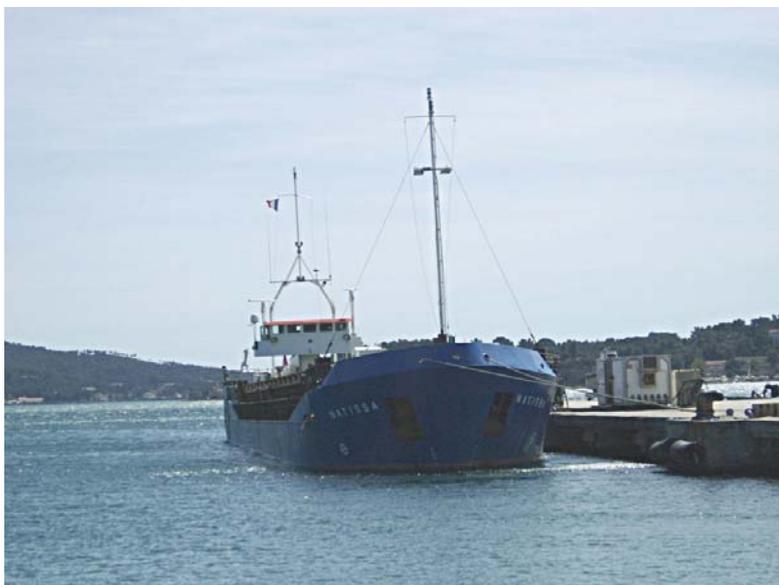
Échouement du navire fluvio-maritime Natissa survenu le 11 juillet 2007 sur le Rhône à Givors (69)

L'accident n'a pas fait de blessés ni engendré de pollution. Il n'a entraîné que des dommages matériels limités, mais la navigation a dû être interrompue pendant 3 jours et demi et l'usine de produits chimiques Arkema de Pierre-Bénite, qui ne pouvait plus être approvisionnée, a été mise en chômage technique.

La cause directe de l'accident est le redressement insuffisant et tardif du bateau après le franchissement du pont. Ce redressement insuffisant a pu être la conséquence de deux types de facteurs :

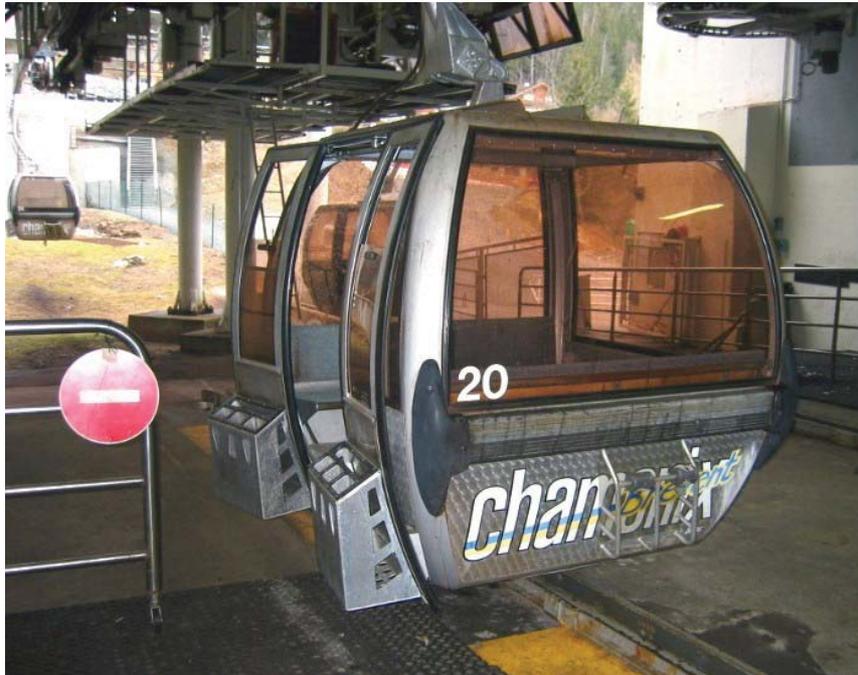
Accident du télécabine de Planpraz survenu le 1^{er} mars 2008 à Chamonix (74)

L'accident a eu lieu en fin d'après-midi, vers 17h15 : à la suite d'un chahut à l'intérieur d'une cabine, les mouvements des occupants ont provoqué le déboîtement du vitrage latéral et la chute d'un des quatre skieurs à travers l'ouverture ainsi pratiquée.

La cause directe de l'accident réside dans le chahut des occupants de la cabine conduisant au non respect des mesures de sécurité, notamment par le passager qui s'est défenestré.
