BEA-TT

*Bureau d'enquêtes sur les accidents
de transport terrestre*

RAPPORT D'ACTIVITÉ

2011

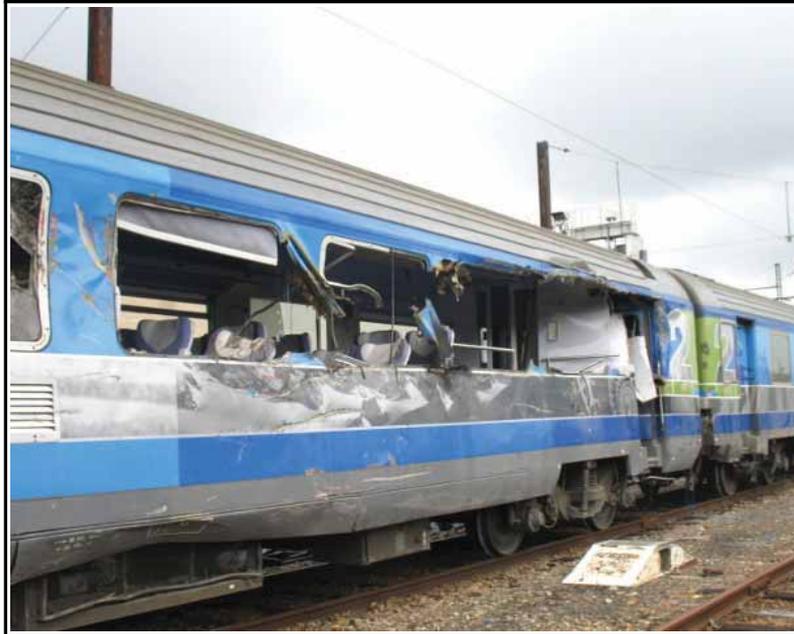
Collision entre un train de voyageurs et une remorque agricole survenue le 3 juillet 2009 à Boisseuil (87)

Le 3 juillet 2009, à Boisseuil (87) au lieu dit « Pereix », peu avant 20h30, un conducteur de tracteur est en train de charger des ballots de foin sur une remorque lorsque celle-ci écrase des cales installées au préalable sous les roues et dévale la pente de la prairie sur laquelle il travaille, pour finir par tomber sur les voies ferrées en contrebas.

Le train de voyageurs 3661 circulant sur cette ligne ferroviaire percute la remorque tombée sur la voie 1 et déraille.

La cause directe de l'accident est l'obstacle sur les voies ferrées créé par la chute de la remorque agricole.

- d'une part, le renforcement des préconisations sur l'entretien des dispositifs de freinage des remorques agricoles ;
- d'autre part, le renforcement des moyens d'alerte radio par les centres de gestion ferroviaire, et l'introduction de la coupure d'urgence dans les procédures des opérateurs de ces centres.

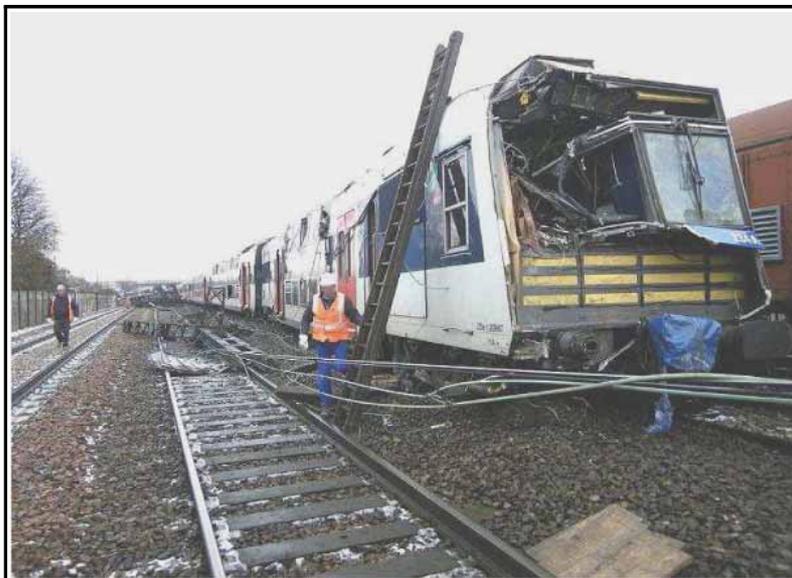
Déraillement d'un train du RER C survenu le 20 décembre 2009 à la suite de la chute d'un bloc de parapet à Choisy-le-Roi (94)

Le 20 décembre 2009 à 20h36, à Choisy-le-Roi, le train RER 145867 percute un bloc de pierre tombé sur la voie. Suite à ce choc, le train déraile, arrache la voie sur laquelle il circule et les caténaires des quatre voies sur environ 500 mètres, en engageant la voie adjacente. Le bilan est de 37 blessés, dont 2 graves, tous situés dans la première voiture de la rame.

Ce bloc de pierre, provenant du parapet du pont routier franchissant les voies ferrées quai Jules Guesde, avait été percuté et projeté sur les voies ferrées en contrebas, quelques minutes plus tôt, par une automobile en provenance de Vitry-sur-Seine.

La cause directe et immédiate de cet accident est la perte de contrôle d'un véhicule routier qui a heurté le parapet en pierre d'un pont et l'a projeté sur la voie ferrée.

- la vitesse excessive du véhicule, compte tenu des conditions météorologiques et de l'état de la chaussée ;
- un léger choc avec un véhicule circulant en sens inverse.
- les effets éventuels d'une consommation d'alcool et de stupéfiants par le conducteur ;
- la défaillance du système ABS.

Ceci conduit le BEA-TT à inviter les pouvoirs publics à poursuivre leur politique actuelle en matière de lutte contre l'insécurité routière portant notamment sur les points évoqués ci-dessus : l'adaptation de la vitesse aux conditions météorologiques et à l'état de la route, les excès de vitesse, la conduite sous l'emprise d'alcool et/ou de stupéfiants.

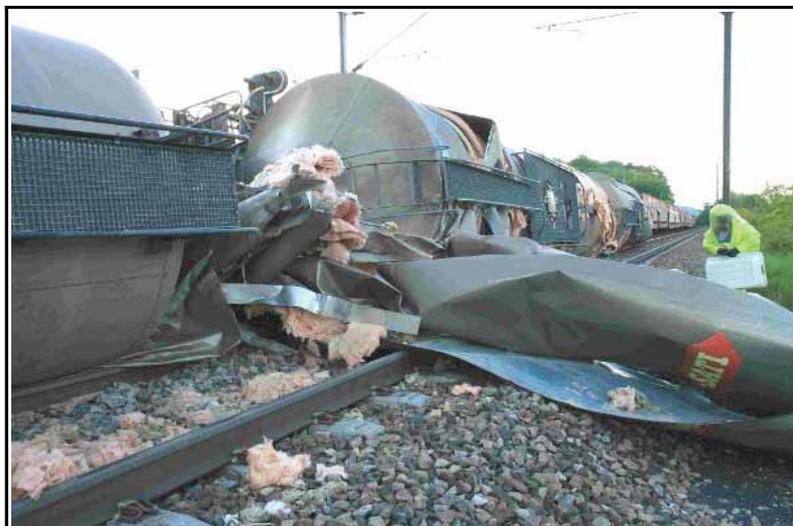
Déraillement de wagons de matières dangereuses le 22 mai 2010 à Neufchâteau (88)

Le 22 mai 2010, les quatre derniers wagons du train de fret SNCF 58701 dérailent et se couchent en pleine voie, peu avant la gare de Neufchâteau.

Trois de ces wagons sont des citernes de matières dangereuses. L'un d'entre eux, contenant du phénol, présente une fuite au niveau du dôme. Ceci conduit à la mise en place d'un périmètre de sécurité, puis à des opérations de colmatage et de transvasement longues et complexes.

Le déraillement est probablement dû à la rupture de la roue avant gauche du premier wagon déraillé. Un tiers environ de la jante est manquant et la toile de roue présente des fissures circulaires dans une zone située à 300 mm environ de l'axe.

- une concerne l'extension de la campagne de vérification des roues ;
- trois concernent la maintenance et l'inspection des essieux de wagons ;
- une concerne les installations ferroviaires du site industriel de Roussillon.

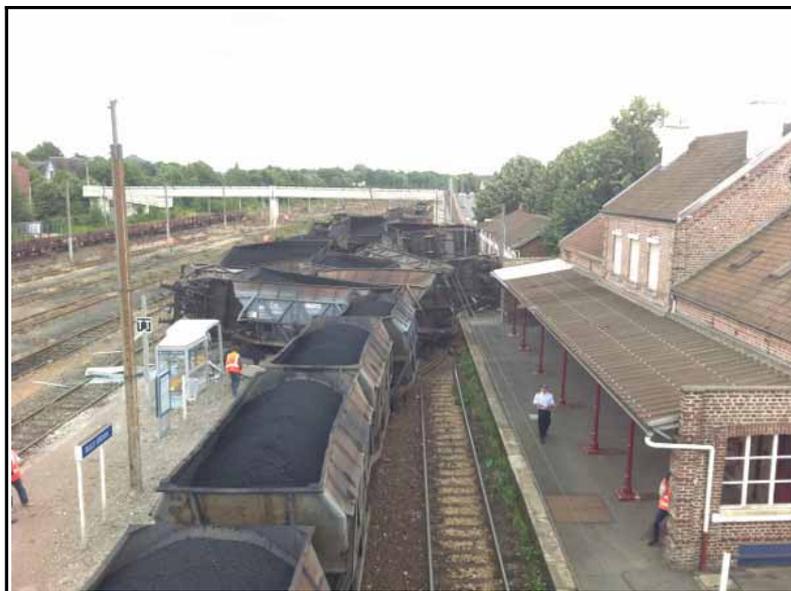
Déraillement d'un train de charbon le 29 juillet 2010 à Bully-Grenay (62)

Le 29 juillet 2010 à 11h10 les 19 wagons de tête du train de Fret SNCF 88214 dérailent sur la voie 2 à l'entrée de la gare de Bully-Grenay (62). Ces wagons, chargés de charbon, se mettent en travers et se couchent sur les voies, juste après le bâtiment des voyageurs (BV), obstruant ainsi les deux voies principales.

Ils s'immobilisent sans faire de victime mais après avoir provoqué des dégâts importants aux infrastructures ferroviaires sur 600 m environ.

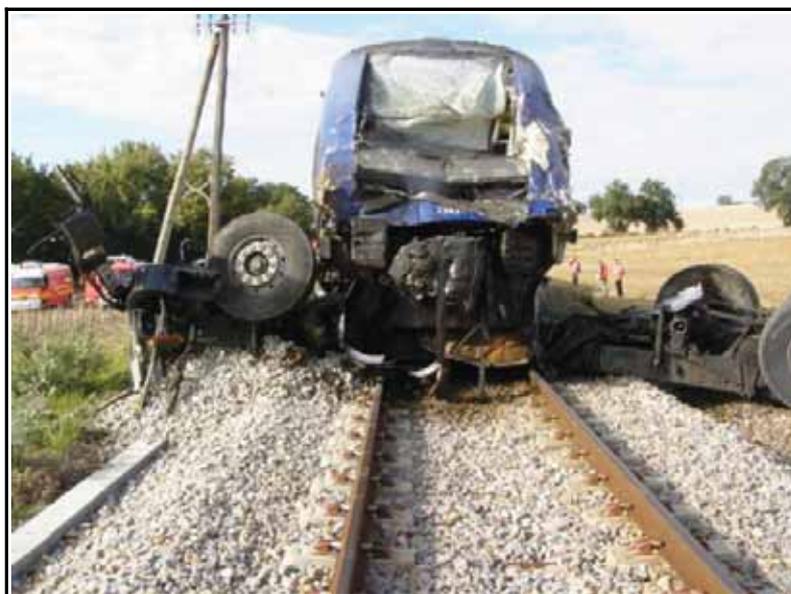
Collision entre un TER et un camion survenue le 27 septembre 2010 sur le PN n° 76 à Gimont (32)

Le lundi 27 septembre 2010 à 8h40, un Train Express Régional (TER) se rendant d'Auch à Toulouse percute un camion sur le passage à niveau (PN) n°76 (non gardé à croix de Saint André) de Gimont dans le Gers (32), au lieu dit Julias.

Le bilan de cette collision est de 11 blessés, dont 1 grave.

La cause directe de l'accident est l'incapacité pour le camion de franchir le passage à niveau avant que le train, devenu perceptible 11 secondes auparavant, ne l'atteigne.

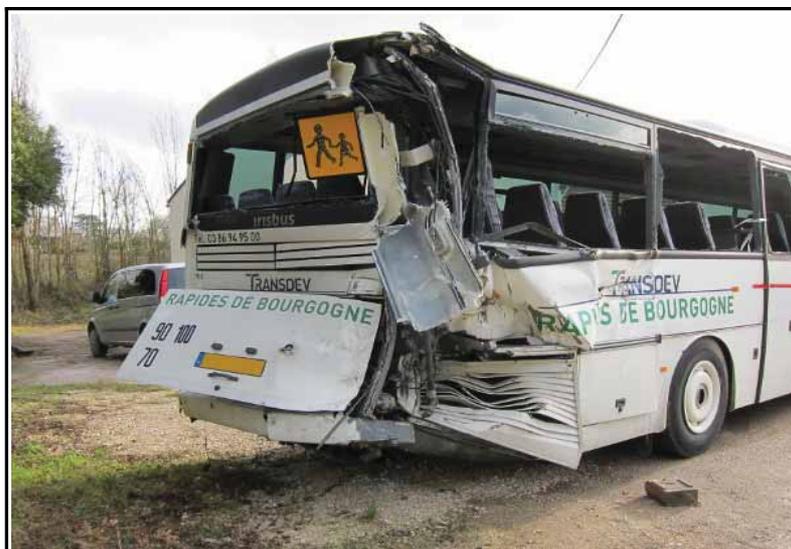
Collision entre un TER et un autocar survenue le 14 décembre 2010 sur le PN n° 19 à Auxerre (89)

Le 14 décembre 2010, vers 18h10, dans la traversée du hameau de Jonches sur le territoire de la commune d'Auxerre dans l'Yonne, un autocar circulant sur la RN 77 et transportant une trentaine de passagers, qui s'était arrêté juste après le passage à niveau n°19 de la ligne ferroviaire d'Auxerre à Laroche – Migennes, est percuté par un TER en provenance de la gare d'Auxerre Saint-Gervais.

Le bilan de cette collision est de 17 blessés, dont 1 grave, tous passagers de l'autocar.

La cause directe de l'accident est l'arrêt inopiné de l'autocar à la sortie du passage à niveau concerné, dans une position telle qu'il empiétait sur l'emprise ferroviaire.

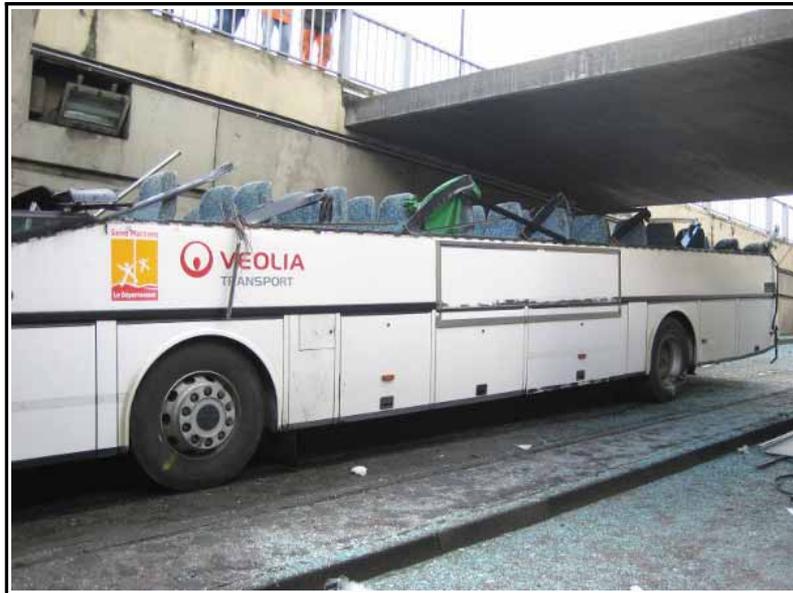
Encastrement d'un autocar dans un passage souterrain à gabarit réduit survenu le 5 février 2010 à Rouen (76)

Le vendredi 5 février 2010 vers 11 h 25, un autocar s'est encastré sous le passage souterrain à gabarit réduit (PSGR) « Pierre Corneille » à Rouen, sa hauteur étant supérieure au gabarit disponible.

L'accident a provoqué 1 blessé grave et 6 blessés légers, les 32 autres occupants s'étant trouvés en état de choc nécessitant un traitement ; en outre, d'importants dégâts matériels ont été enregistrés.

La cause immédiate de l'accident est l'erreur d'appréciation commise par la conductrice de l'autocar, qui s'est engagée dans un passage souterrain présentant un gabarit inférieur à la hauteur de son véhicule.

De plus, l'entreprise dont cette conductrice est salariée, bien qu'informée d'une partie de cette situation récurrente, n'a pas pris d'initiative suffisante pour corriger ces défauts de conduite et ces problèmes de comportement. Il s'agit en l'espèce d'une cause organisationnelle qui a pu jouer un rôle dans le comportement de la conductrice lors de l'accident.

- la signalisation des passages souterrains à gabarit réduit (PSGR) de la ville de Rouen ;
- la mise en place d'un dispositif de détection de gabarit à l'entrée des passages souterrains à gabarit réduit (PSGR) ;
- la formation continue et la correction des défauts de conduite des conducteurs salariés de transport routier de voyageurs ;
- l'utilisation d'écouteurs par le conducteur d'un véhicule de transport routier de voyageurs pendant la conduite.

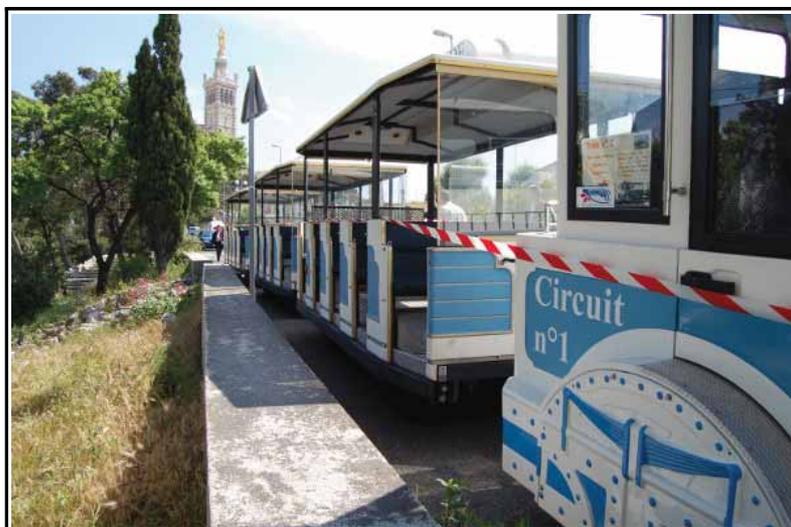
Accident du petit train routier de Notre-Dame-de-la-Garde survenu le 14 mai 2010 à Marseille (13)

Le dimanche 14 mai 2010 vers 14h00, à Marseille (13), le dernier wagon d'un petit train routier touristique se renverse dans le virage de sortie du parking de la basilique Notre-Dame-de-la-Garde.

Le bilan de l'accident est de 13 blessés dont 4 graves.

La cause directe de l'accident est la conduite du petit train à une vitesse excessive dans un virage serré.

- le défaut de communication en temps réel entre le régulateur du circuit et le conducteur du petit train, qui a placé ce dernier face à un imprévu qui l'a perturbé et a influé sur sa conduite ;
- la méconnaissance par le conducteur des limites d'emploi de son matériel ;
- l'absence de consignes de franchissement des points difficiles du circuit.

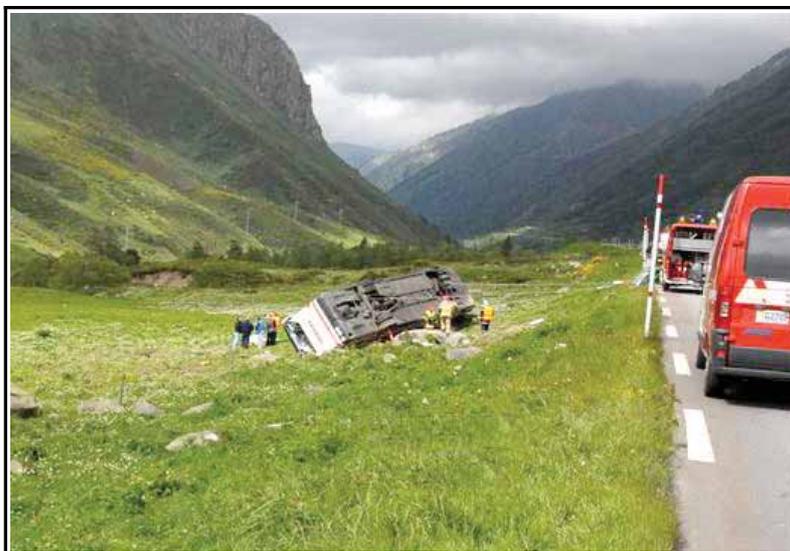
Sortie de route d'un autocar survenue le 20 juin 2010 sur la RN 320 à Porté-Puymorens (66)

Le dimanche 20 juin 2010, vers 14h30, à Porté-Puymorens dans les Pyrénées-Orientales (66), un autocar revenant d'Andorre et circulant sur la route nationale (RN) 320 en direction de Foix, se déporte sur sa droite, met sa roue avant droite dans le caniveau bordant la chaussée, l'en dégage brutalement puis traverse les deux voies de circulation, sort de la route côté gauche et verse dans la prairie en contrebas.

Le bilan humain de cette sortie de route est de deux personnes décédées et de dix-sept blessées dont trois hospitalisées, toutes passagères de l'autocar.

La cause directe et immédiate de l'accident est le défaut d'attention du conducteur de l'autocar qui a laissé glisser la roue avant droite de son véhicule dans le caniveau bordant la RN 320, côté montagne, puis sa réaction inappropriée lorsqu'il a braqué brutalement à gauche pour tenter de sortir de cette situation.

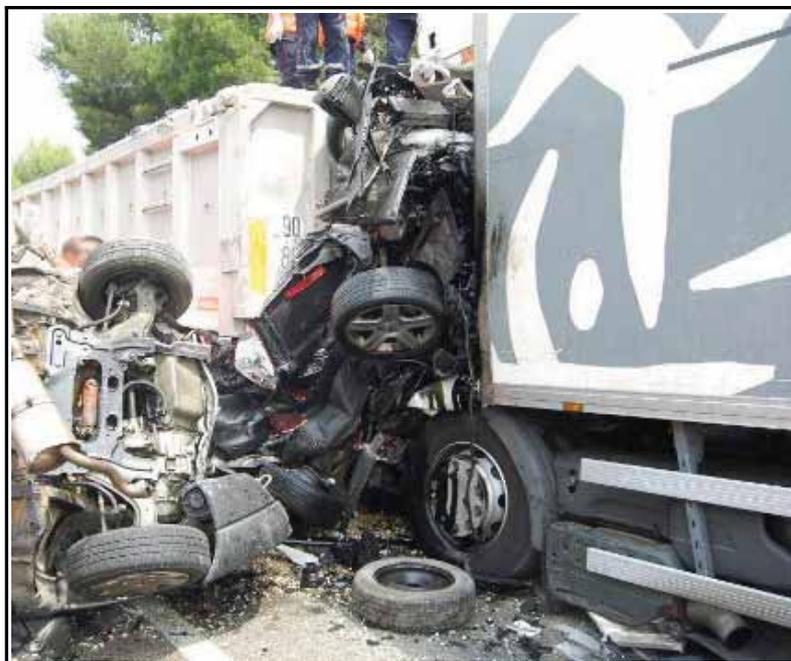
Carambolage sur la RD 9 survenu le 9 juillet 2010 à Aix-en-Provence (13)

Le vendredi 9 juillet 2010 vers 13h15, un camion frigorifique circulant sur la RD 9, dans le sens Vitrolles – Aix-en-Provence, heurte une file de véhicules arrêtés à la queue d'un bouchon, à la hauteur de la ZAC de La Pioline à Aix-en-Provence (13).

Le carambolage implique deux poids lourds, quatre véhicules légers et une camionnette.

La cause de cet accident est l'absence de réaction du conducteur du camion frigorifique qui n'a pas ralenti à l'approche d'une queue de bouchon, pourtant bien visible, et qui n'a effectué aucune tentative de freinage ou d'évitement, même au dernier moment.

La cause de cette absence de réaction ne peut pas être déterminée avec certitude. Toutefois l'hypothèse d'une hypovigilance ou d'un assoupissement paraît pouvoir être écartée car le conducteur venait de commencer sa tournée quelques minutes auparavant. De même, celle d'un malaise paraît peu vraisemblable compte tenu de l'âge du conducteur, de l'absence d'antécédents médicaux connus et de l'absence d'indice révélé par les examens post-mortem.

Dans ces conditions, l'inattention liée à une tâche annexe, apparaît être la cause la plus probable de la complète absence de réaction du conducteur concerné ; il aura toutefois fallu qu'il quitte la route des yeux une bonne dizaine de secondes pour ne pas apercevoir la queue du bouchon.

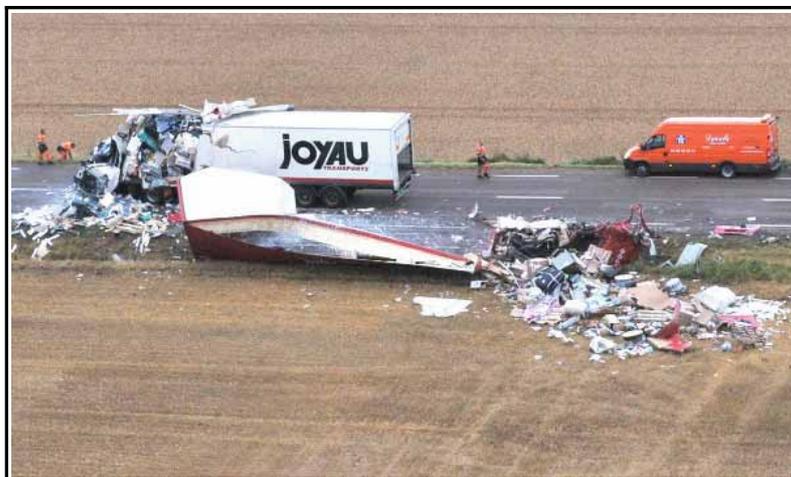
Collision entre deux poids lourds survenue le 15 juillet 2010 sur la RD 974 à Asnières-lès-Dijon (21)

Le jeudi 15 juillet 2010 à 3h15, un ensemble routier semi-remorque, circulant sur la RD 974 dans le sens Langres – Dijon, à la hauteur de la commune d'Asnières-lès-Dijon (Côte-d'Or), se déporte vers la gauche et vient percuter un autre ensemble routier semi-remorque circulant en sens inverse.

Le bilan est de deux tués, les conducteurs des deux camions.

La cause de l'accident est le déport sur la gauche de l'un des ensembles routiers pour une raison qui n'a pas pu être déterminée avec certitude.

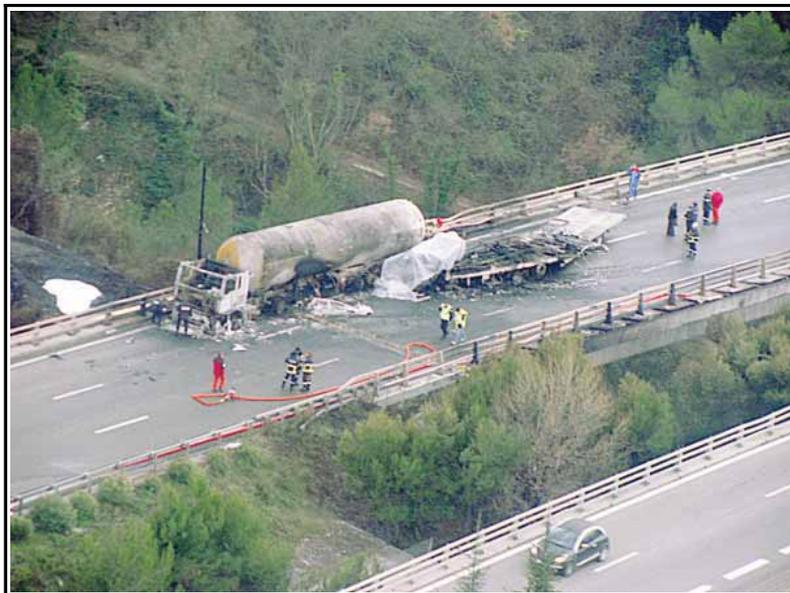
Collision et incendie de deux poids lourds dont l'un transportant du GPL survenus le 16 décembre 2010 sur l'A8 à La Trinité (06)

Le 16 décembre 2010, vers une heure du matin, sur l'autoroute A8, un ensemble routier circulant en direction de l'Italie percute un ensemble semi-remorque transportant du gaz de pétrole liquéfié (GPL), au niveau du viaduc de la Nuec situé sur la commune de La Trinité dans les Alpes-Maritimes (06). Suite au choc, le GPL s'échappe de la citerne et s'enflamme, entraînant un incendie de forte intensité.

Le conducteur du poids lourds percuteur perd la vie. Les riverains sont évacués afin d'être protégés de tous risques d'intoxication et d'explosion. Le viaduc et ses équipements subissent des dégâts importants.

La cause directe et immédiate de l'accident est l'absence de réaction du conducteur du poids lourd percuteur qui n'a ni ralenti ni dévié de sa trajectoire à l'approche du camion citerne arrêté en pleine voie. Cette absence de réaction est probablement due à un état de somnolence.

- l'organisation insuffisante du voyage de l'ensemble routier percuteur dont les pauses nocturnes n'ont pas été planifiées, ce qui a favorisé l'accumulation de fatigue de son conducteur qui a cherché, sans le trouver, un emplacement de stationnement approprié ;
- la disposition, les caractéristiques et la signalisation des zones susceptibles d'être utilisées comme des points d'arrêts le long de la section de l'autoroute A8 contournant Nice, qui ne traduisent pas leurs conditions limitées d'utilisation, à savoir, des arrêts relevant uniquement de l'urgence absolue impérativement suivis d'un appel des secours en cas d'impossibilité de repartir rapidement.

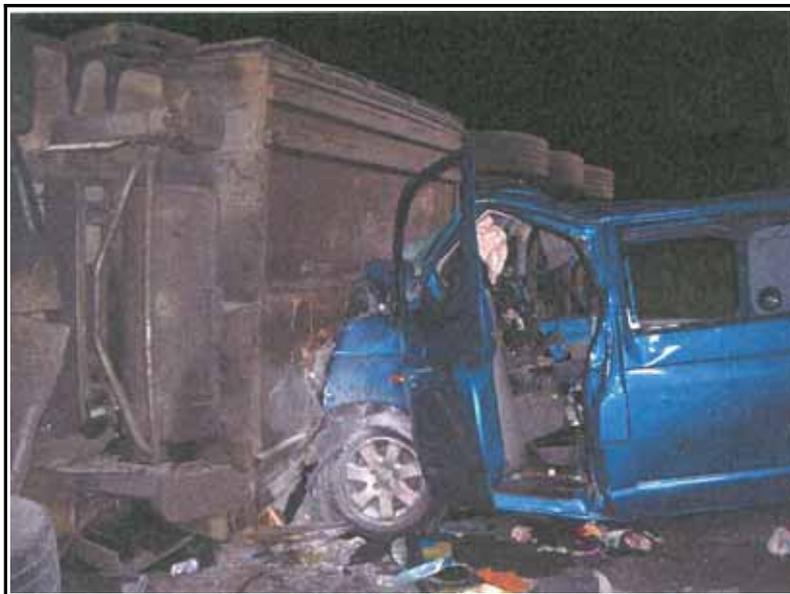
Encastrement d'un fourgon dans une semi-remorque renversée sur la chaussée survenu le 28 avril 2011 sur l'A10 à Marcillac (33)

Le jeudi 28 avril 2011, vers 0h11, un ensemble routier constitué d'un tracteur et d'une semi-remorque circulant sur la voie lente de l'autoroute A10 dans le sens nord-sud, se déporte brusquement vers la droite, roule sur l'accotement, puis se renverse sur le flanc droit en tentant de revenir sur la chaussée qu'il traverse en totalité en glissant, heurte la double glissière de sécurité implantée sur le terre-plein central et s'immobilise en obstruant la totalité de la chaussée et de la bande d'arrêt d'urgence, au PR 494,7 sur le territoire de la commune de Marcillac en Gironde (33). Peu après, un fourgon circulant dans le même sens, sur la voie rapide, s'encastre frontalement dans le plancher de la semi-remorque.

L'accident a provoqué la mort de sept personnes : le conducteur de l'ensemble routier et les six occupants du fourgon.

La cause première de l'accident est la perte de contrôle de l'ensemble routier qui, en se renversant, a empêché toute possibilité de circuler sur les voies de l'autoroute.

La cause de cette perte de contrôle n'a pas pu être déterminée avec certitude. Les investigations menées n'ont pas fait ressortir de difficultés particulières liées à l'état des véhicules, à l'infrastructure routière ou à l'état de santé du conducteur. L'hypothèse la plus plausible est celle d'un endormissement de ce conducteur, bien qu'il respectât la législation relative aux conditions de travail et de conduite.

Au regard des circonstances de cet accident et de ses causes probables, le BEA-TT n'émet aucune recommandation spécifique à l'issue de la présente enquête. Il rappelle toutefois la nécessité de respecter l'obligation de port de la ceinture de sécurité, notamment pour les conducteurs de véhicules lourds.

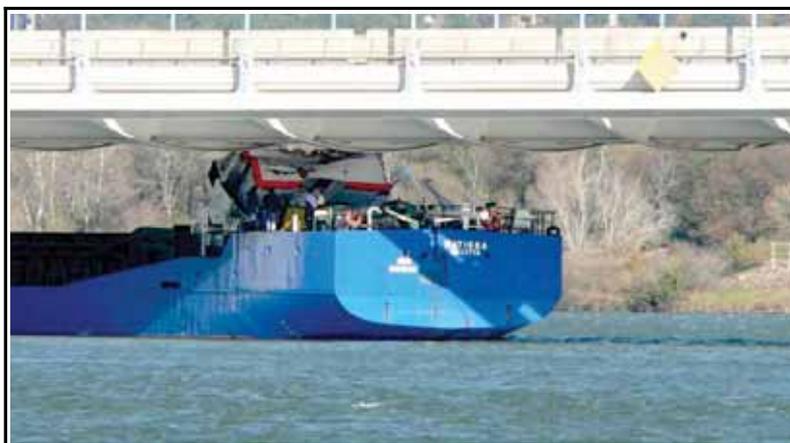
Heurt d'un pont par le bateau fluvio-maritime NATISSA sur le Rhône à Mornas (84) les 18 et 19 novembre 2008

L'accident faisant l'objet de l'enquête s'est déroulé en deux phases survenues respectivement le 18 et le 19 novembre 2008.

Le 18 novembre 2008 à 19h15, le bateau fluvio-maritime NATISSA, battant pavillon maltais, transportant 1 454 tonnes de ciment en vrac en provenance de Nice et à destination de Lyon, a heurté avec sa timonerie le tablier du pont TGV (ligne LGV Méditerranée) à Mornas (Vaucluse). Sous l'effet du choc, la timonerie s'est trouvée écrasée et le conducteur qui se trouvait à l'intérieur a été blessé. Le bateau est venu ensuite s'échouer en rive droite à 100 mètres en amont du pont.

La cause directe de la première phase de l'accident, le heurt du pont par la timonerie du NATISSA suivi de son échouement en amont du pont, paraît être l'oubli par le conducteur de la manœuvre d'abaissement de la timonerie ou une manœuvre trop tardive.

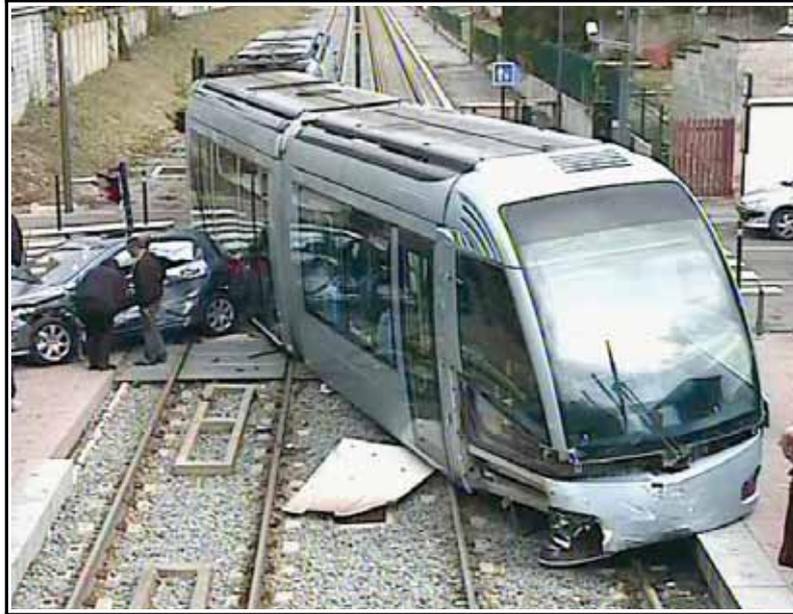
Déraillement d'une rame du tramway de Valenciennes suite à une collision avec une voiture le 8 octobre 2009 à Denain (59)

Le 8 octobre 2009 à 14h01 une rame de la ligne de tramway de Valenciennes, circulant en direction du terminus « Espace Villars », percute une voiture à l'intersection avec la rue Jean Jaurès située sur la commune de Denain (59).

À la suite du choc, la voiture est poussée et écrasée entre la rame et un poteau support de la signalisation lumineuse de trafic. La rame du tramway déraile sur 14 m, franchit la voie adjacente et empiète légèrement sur le quai de la station « Jaurès » situé à proximité immédiate de l'intersection.

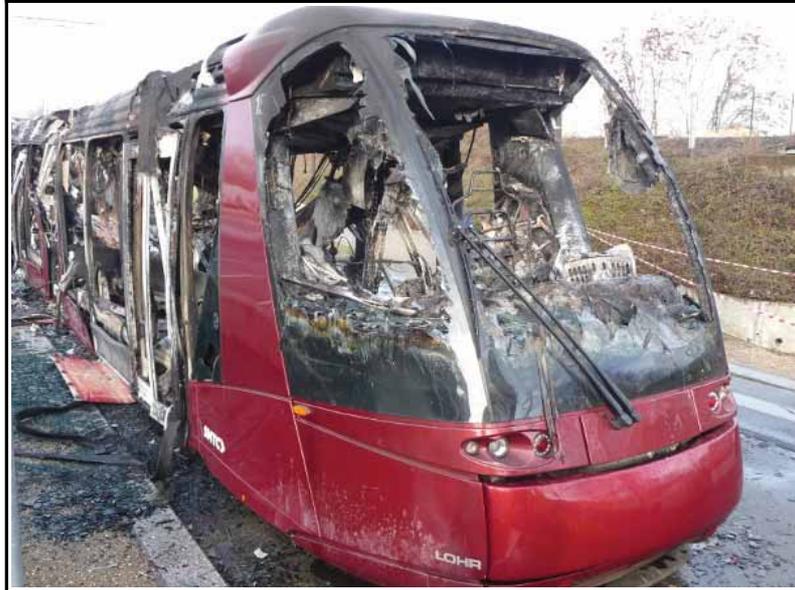
Incendie d'une rame du tramway sur pneumatiques de Clermont-Ferrand (63), le 26 décembre 2009

Le 26 décembre 2009, vers 7h12, le conducteur de la rame n° 15 du tramway de Clermont-Ferrand constate de la fumée à l'intérieur de l'un de ses modules. Il la rapatrie sur une voie de garage du terminus « La Pardieu Gare » de la ligne. Quelques minutes après, cette rame s'embrase. L'incendie dure une trentaine de minutes.

L'incendie n'a fait aucun blessé. La rame est entièrement détruite. Les dégâts causés à l'infrastructure sont mineurs.

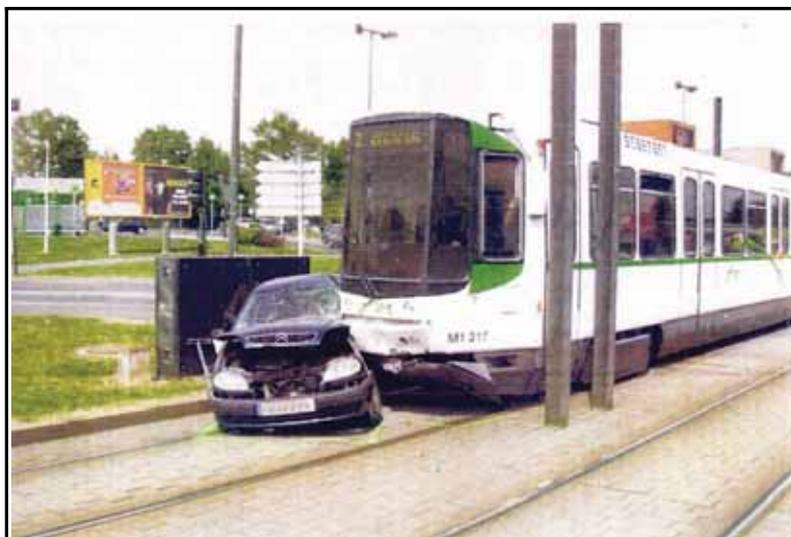
Collision entre un tramway et une voiture particulière survenue le 27 avril 2010 à Orvault (44)

Le 27 avril 2010, à 14h05, au carrefour giratoire « Cardo/Printemps » à Orvault (44), un tramway qui circule sur la ligne 2 du réseau de l'agglomération nantaise entre en collision avec une voiture particulière qui s'est engagée sur la plate-forme du tramway malgré le feu rouge clignotant.

Le bilan de l'accident est d'un tué : la conductrice de la voiture particulière.

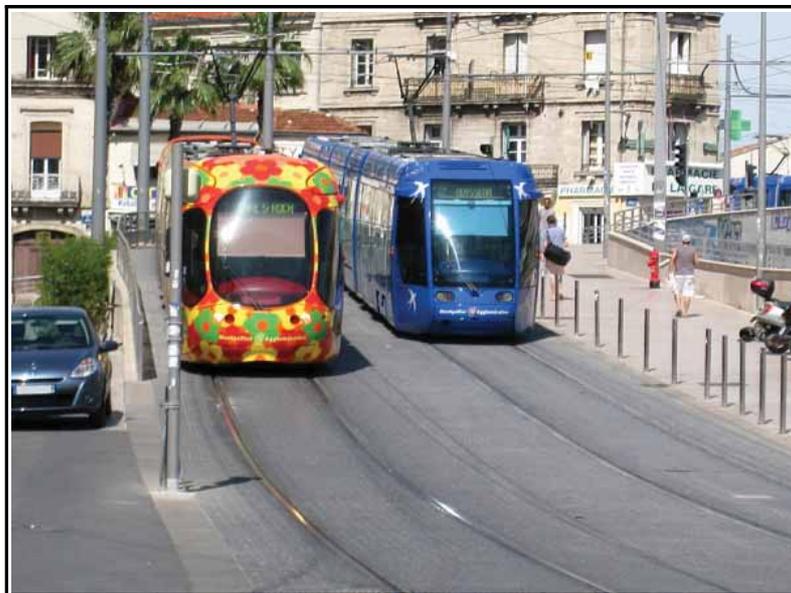
Tamponnement de deux rames de tramway survenu le 12 mai 2010 à Montpellier (34)

Le réseau de tramway de Montpellier présente, rue Jules Ferry, un tronç commun entre les lignes 1 et 2 situé sur une rampe de 7 %.

Le 12 mai 2010, à 17h20, la rame 2032 de la ligne 1 est arrêtée devant un feu ferroviaire au rouge, en haut de la rampe, pour laisser entrer la rame 2053 de la ligne 2 sur ce tronç commun. Le feu passant au vert, le conducteur de la rame 2032 tente de repartir, mais la rame recule et percute l'arrière de la rame 2053 qu'il vient de laisser passer quelques instants plus tôt et qui se trouve à la sortie du tronç commun juste à l'intersection entre les deux lignes concernées. Sous le choc, les deux rames déraillent.

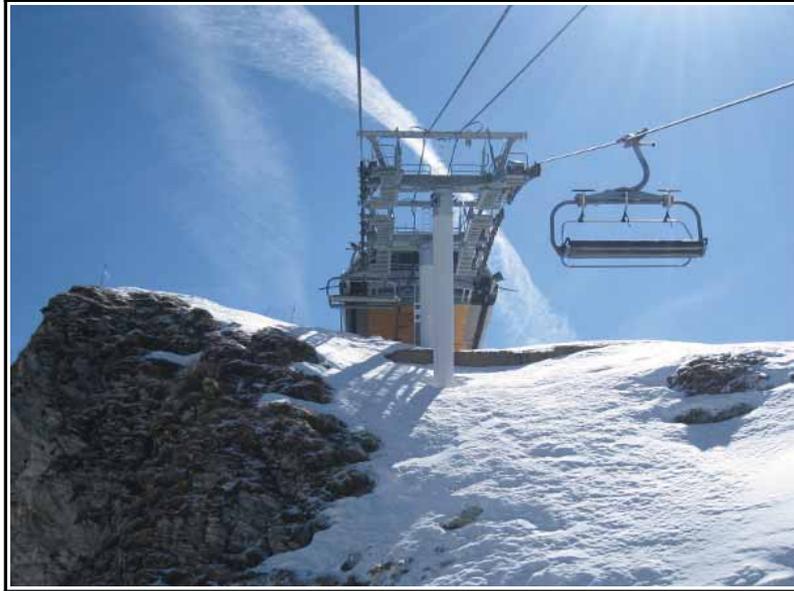
Accident de personne survenu sur le télésiège « l'écho alpin » à Châtel (74) le 23 février 2011

Le 23 février 2011, sur le télésiège « l'écho alpin » du domaine skiable de Châtel (74), un adolescent de nationalité anglaise se trouve suspendu au-dessus du vide, accroché, par une lanière de son sac à dos, à son siège qui vient de passer la station d'arrivée et qui entame son retour vers la station de départ. Il perd connaissance avant que les secours ne le ramènent au sol et décède 22 jours plus tard.

Les premiers éléments de l'enquête montrent que l'adolescent n'a pas réussi à descendre de son siège dans l'aire de débarquement, et ceci sans que le personnel en charge de la surveillance du débarquement ne s'en aperçoive, ni que le dispositif technique dit « de non-débarquement », prévu pour détecter la présence d'usagers restés sur leur siège, n'arrête l'installation.
