# RAPPORT D'ACTIVITÉ 2014

**Bureau d'Enquêtes sur les Accidents  
de Transport Terrestre**

# **RAPPORT D'ACTIVITÉ**

## **ANNÉE 2014**

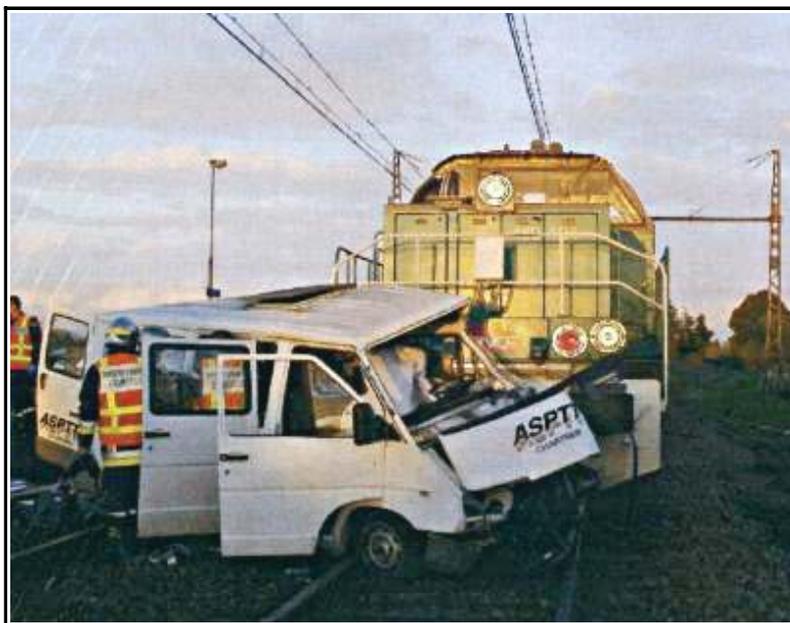
## Collision entre un train et deux véhicules routiers survenue le 27 octobre 2012 sur le PN n° 40 à Amilly (28)

La cause immédiate de l'accident est la réouverture prématurée du passage à niveau alors que le train impliqué était encore en approche, à une distance comprise entre 300 m et 220 m de la voie routière.

Cette réouverture a été déclenchée par un réarmement intempestif du dispositif d'annonce de ce passage à niveau, dont les causes n'ont pas pu être déterminées de façon certaine.

L'analyse de ces deux scénarios conduit à formuler trois recommandations. La première porte sur la sécurité de la fonction de réarmement de certains dispositifs d'annonce de passages à niveau à signalisation automatique lumineuse et sonore. Les deux autres concernent l'aptitude de certaines locomotives thermiques au shuntage des circuits de voie.

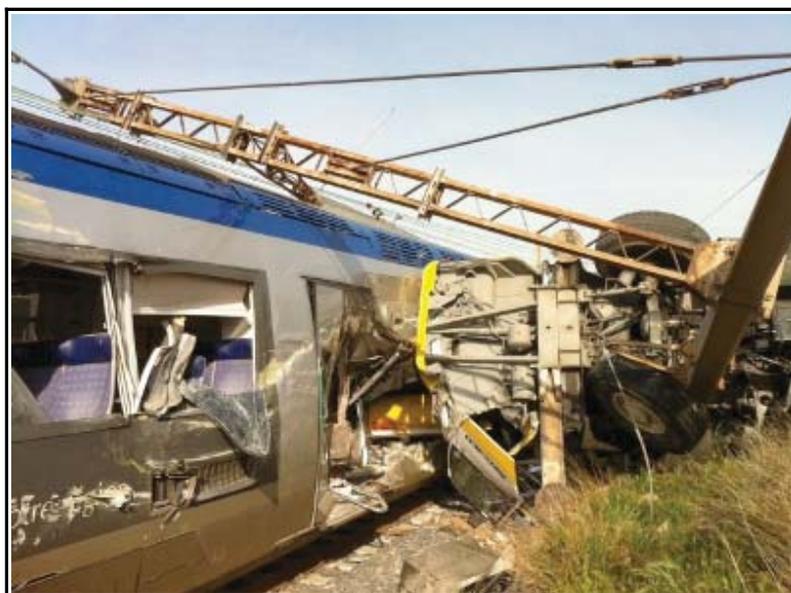
## Collision entre un TER et une grue mobile survenue le 16 avril 2013 sur le PN n° 1 à Marseille (13)

La cause directe et immédiate de l'accident est l'arrêt de la grue mobile sur le passage à niveau au moment où les deux demi-barrières l'équipant s'abaissaient, suivi d'un redémarrage trop tardif de ce véhicule pour lui permettre de s'extraire de l'emprise ferroviaire avant que le train ne l'atteigne.

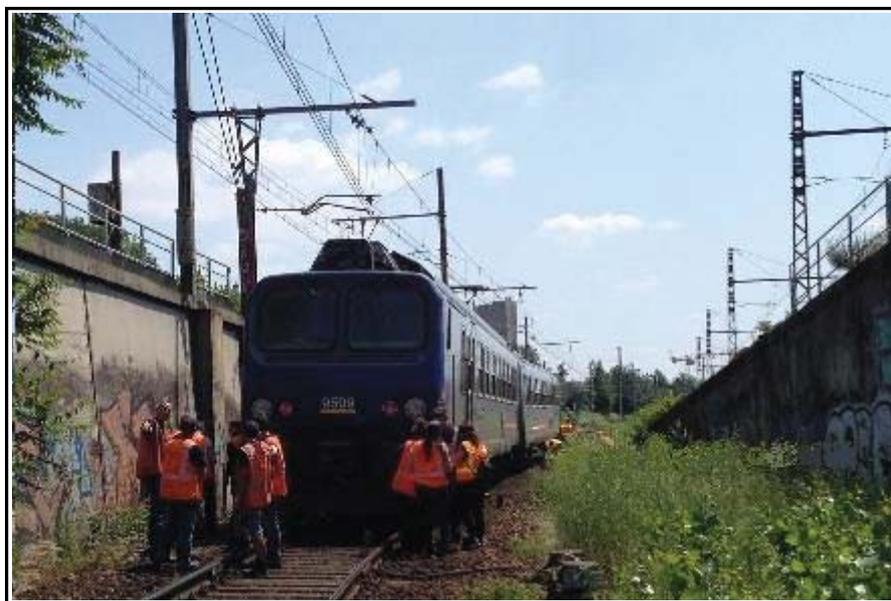
## Déraillement en ligne d'un bogie du TER n° 17929 survenu le 26 juin 2013 à Lyon (69)

Ce déraillement est dû à une cause directe unique : la rupture de l'axe de l'essieu 5-6 de la remorque de l'automotrice concernée qui s'est produite à proximité de la portée de calage de l'un de ses disques de frein.

Cette rupture est la conséquence d'une fissuration de fatigue qui s'est développée à partir d'une piqûre de corrosion et qui n'a pas pu être détectée lors des examens mécaniques de la rame considérée effectués en centre de maintenance.

Cette situation résulte d'une insuffisante qualité des opérations d'entretien auxquelles l'essieu concerné, de type 984, avait été soumis. D'une part, la peinture hydrodiluable qui a été appliquée sur son axe en 2006 par l'atelier de Courbessac\* n'a pas tenu permettant qu'une corrosion chimique s'y installe. D'autre part, lors de sa révision en 2012 par l'établissement de Montigny\*, la criticité de cette corrosion a été mal appréciée et les travaux effectués pour l'éliminer n'ont pas été réalisés correctement.

L'analyse des causes de ce déraillement conduit le BEA-TT à adresser à la SNCF trois recommandations portant respectivement sur :

- la maîtrise du processus de peinture des essieux ;
- la clarification des prescriptions concernant l'élimination des défauts des essieux ;
- l'apurement de la vérification, après dépose, des essieux de type 984 révisés en 2012 par l'établissement de Montigny.

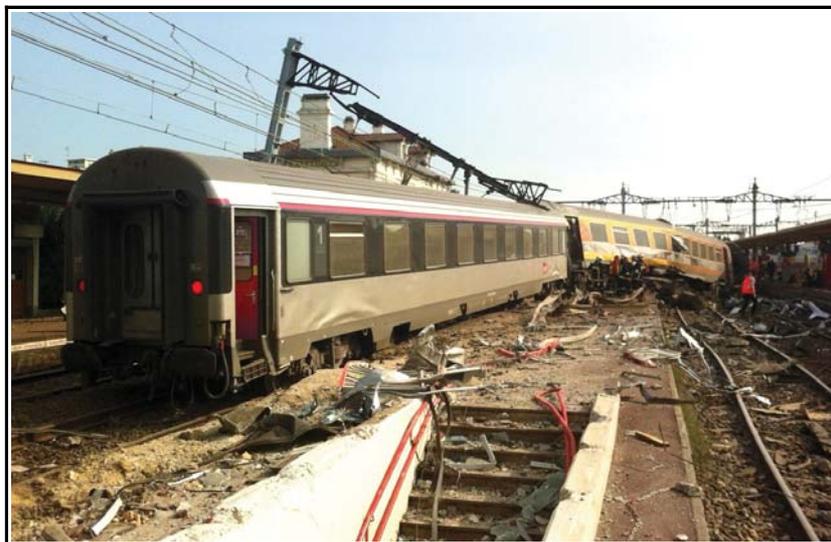
## Déraillement du train Intercités n° 3657 survenu le 12 juillet 2013 à Brétigny-sur-Orge (91)

Pour ce faire, il fallait que les trois autres boulons de ce joint soient sortis de leur logement. Ce désassemblage est très vraisemblablement la conséquence d'une fissuration qui s'était développée depuis plusieurs mois dans l'âme de l'about du cœur de traversée incriminé, jusqu'à ce qu'un morceau s'en détache, entraînant des efforts anormaux dans le troisième boulon du joint éclissé\* considéré. Sous ces efforts, la tête de ce boulon a rompu. Les trois autres boulons ont ensuite cédé, l'un en se dévissant, les deux autres par rupture de leur tête.

A priori, lors de la tournée de surveillance effectuée le 4 juillet 2013, seule la défaillance du troisième boulon du joint éclissé concerné était détectable. La moindre attention accordée aux anomalies affectant la boulonnerie par rapport à d'autres défauts des appareils de voie qui sont considérés comme plus critiques, ajoutée aux limites inhérentes à tout examen visuel notamment lorsqu'il est effectué sur des voies en exploitation, a pu contribuer à ce que cette défaillance ne soit pas détectée.

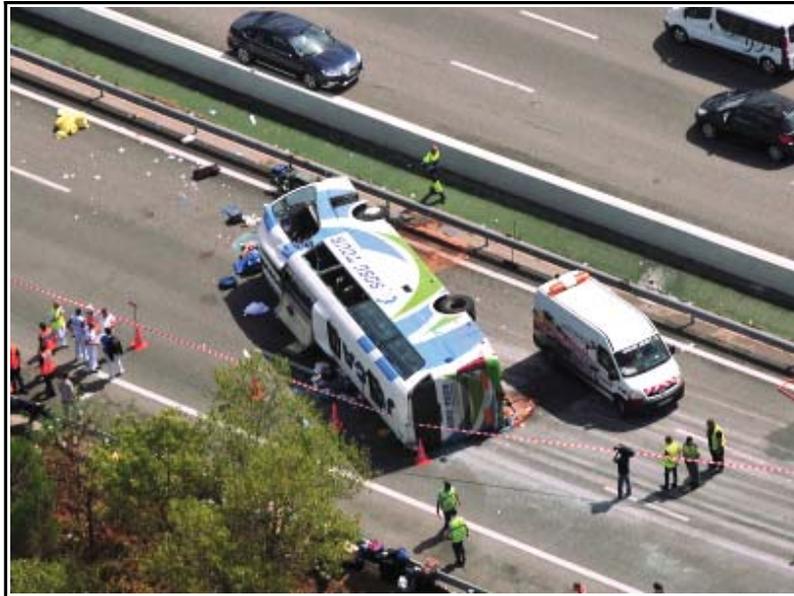
## Sortie de route d'un autocar survenue le 2 septembre 2012 sur l'autoroute A8 à Vidauban (83)

La cause directe et immédiate de l'accident est l'éclatement du pneumatique de la roue avant gauche de l'autocar.

Cet éclatement s'est produit par séparation de la bande de roulement de ce pneumatique de ses nappes d'armature. Il est la conséquence des dégradations importantes qu'il avait subies, au cours de son existence, sous les effets conjugués d'une utilisation prolongée en sous-gonflage, d'un choc et des anomalies qui affectaient le train roulant avant sur lequel il était monté.

- la nécessité d'un suivi rigoureux des conditions de stockage et d'utilisation des pneumatiques de leurs véhicules ;*
- les précautions particulières à prendre lors du remplacement des pneumatiques montés sur un essieu avant directeur afin de s'assurer de leur parfait état ;*
- l'importance qui s'attache au respect des recommandations émises par les manufacturiers concernant le contrôle des pressions de gonflage des pneumatiques et l'examen visuel de leur état.*

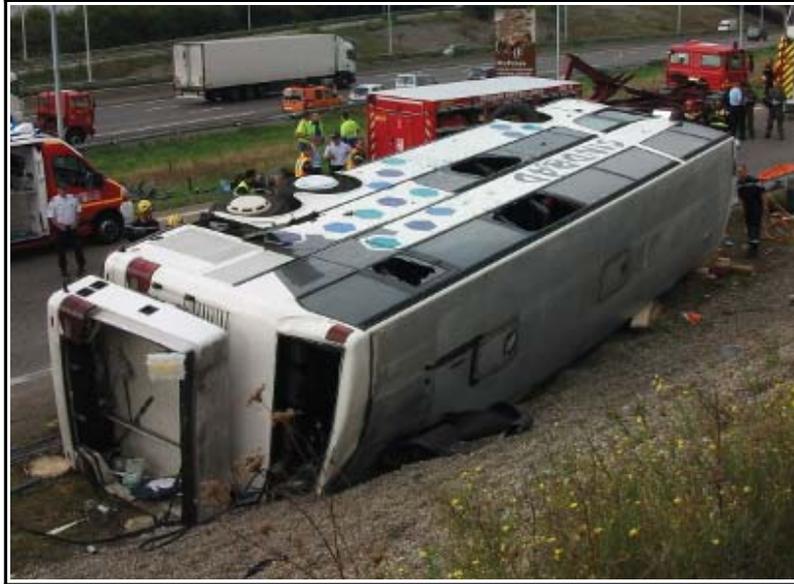
## **Renversement d'un autocar à étage survenu le 11 septembre 2012 sur l'autoroute A36 à Sausheim (68)**

La cause directe et immédiate de l'accident est la réaction inappropriée du conducteur de l'autocar qui, circulant sur la chaussée principale de l'autoroute A36, a donné un brusque coup de volant vers la droite pour rejoindre la bretelle de sortie précitée, alors qu'il se trouvait à moins de 40 mètres de son musoir.

*Enfin, le BEA-TT rappelle aux transporteurs routiers de voyageurs l'impérieuse nécessité pour la sécurité de leurs passagers de maintenir, en toutes circonstances, toutes les issues de secours de leurs véhicules opérationnelles et d'en vérifier régulièrement le bon fonctionnement.*

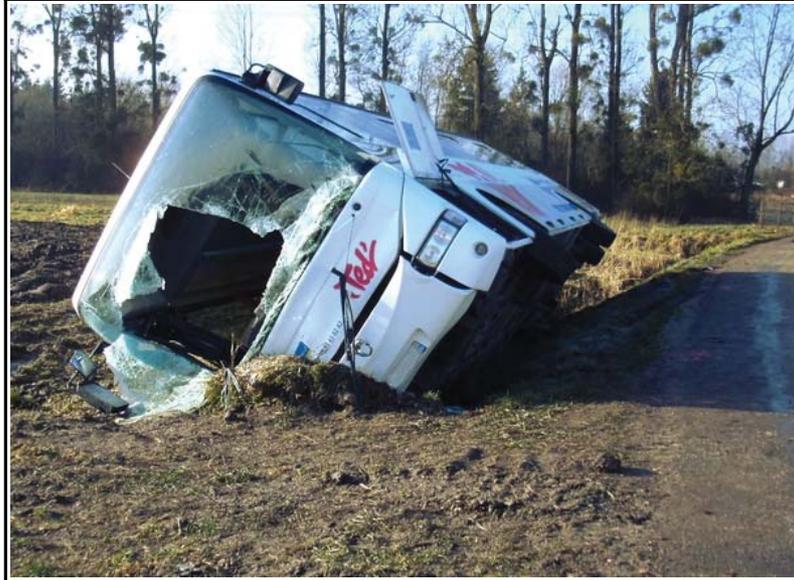
**Sortie de route d'un autocar  
de transport scolaire  
survenue le 3 février 2014  
sur la RD 160 à Einville-au-Jard (54)**

Le 3 février 2014 vers 7h30, à Einville-au-Jard en Meurthe-et-Moselle, un autocar assurant un service de transport scolaire se renverse, dans un virage, dans le fossé bordant la route départementale (RD) n° 160.

*Sans attendre la conclusion de l'enquête et afin d'éviter la répétition d'un accident similaire, le BEA-TT estime donc nécessaire, en application de l'article L. 1621-20 du code des transports, de recommander au Département de Meurthe-et-Moselle de réaménager dans les meilleurs délais, et en tout état de cause avant l'hiver 2014-2015, le virage concerné situé au niveau du ponceau surplombant le ruisseau des Saules.*

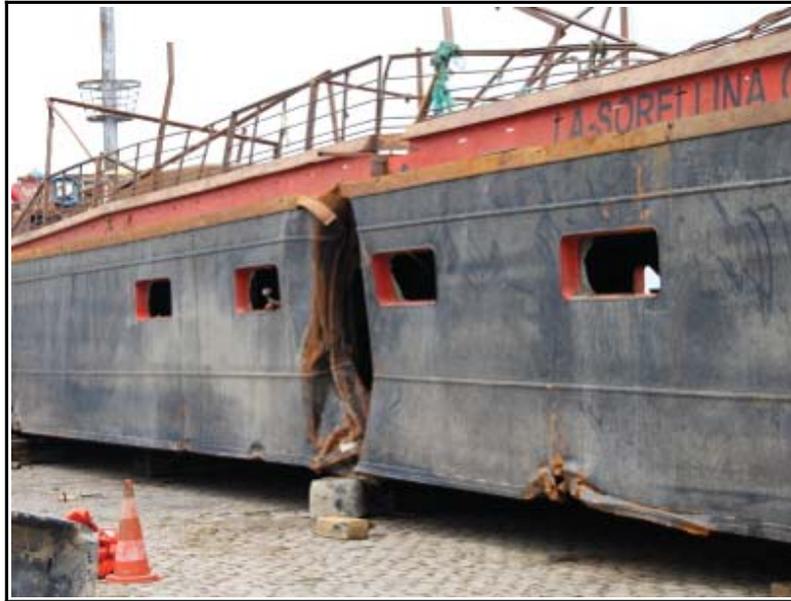
**Abordage entre le navire CÔTE DE BRETAGNE  
et la péniche LA SORELLINA  
le 22 septembre 2012  
aux abords du Bec d'Ambès en Gironde (33)**

La cause directe de l'abordage est la manœuvre effectuée par la péniche considérée qui, en entrant dans le chenal de navigation de la Garonne, est restée sur le bord gauche de ce chenal dans le sens de sa route, du côté des bouées rouges, au lieu d'en rejoindre le bord droit ou de se mettre immédiatement à l'abri entre les bouées rouges et le rivage.

- l'homogénéisation des règles de route respectivement applicables aux navires de mer et aux péniches dans l'estuaire de la Gironde ;
- l'obligation pour les bateaux fluviaux les plus sensibles naviguant dans cet estuaire de disposer d'un système d'identification automatique ;
- la prise en compte effective dans l'évaluation de la flottabilité après avarie des bateaux fluviaux à passagers de leurs conditions réelles d'exploitation, notamment en matière de gestion des ouvertures aménagées dans les cloisons étanches.

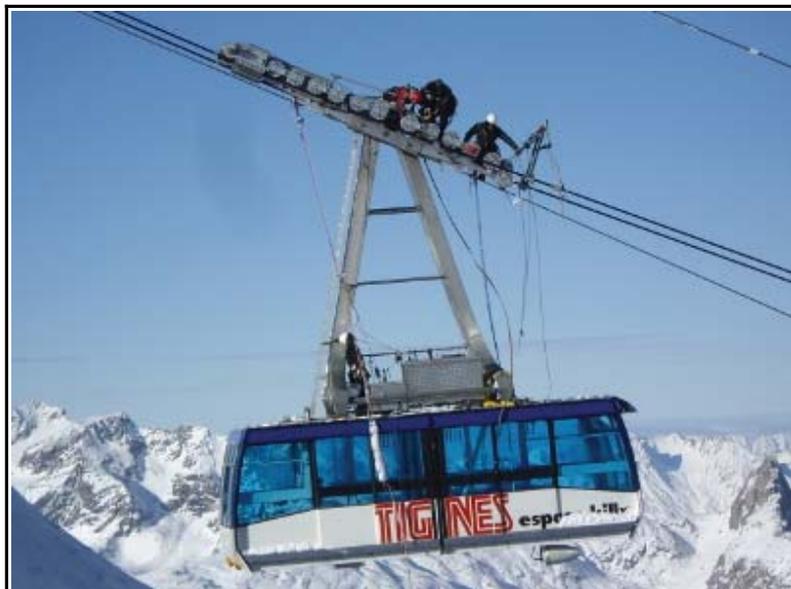
## Déraillement d'une cabine du téléphérique de la Grande Motte survenu le 3 décembre 2011 à Tignes (73)

Le samedi 3 décembre 2011, à 15h49 à Tignes en Savoie, les sept premiers galets aval du chariot de la cabine 2 du téléphérique de la Grande Motte déraillent. Après avoir perçu un bruit anormal au passage du pylône intermédiaire, son cabinier qui descend cinq passagers en station inférieure provoque l'arrêt de l'installation. La cabine 2 s'immobilise 116 mètres après ce pylône tandis que la cabine 1, qui monte simultanément sur l'autre voie avec 40 passagers à son bord, s'arrête 418 mètres après la station inférieure.

*Il rappelle, en outre, que l'exploitation d'une remontée mécanique ne peut être maintenue lorsque les conditions météorologiques deviennent difficiles que si, sous ces conditions, son évacuation peut, en cas d'incident, être effectuée en toute sécurité pour les passagers, notamment au regard du risque d'hypothermie.*

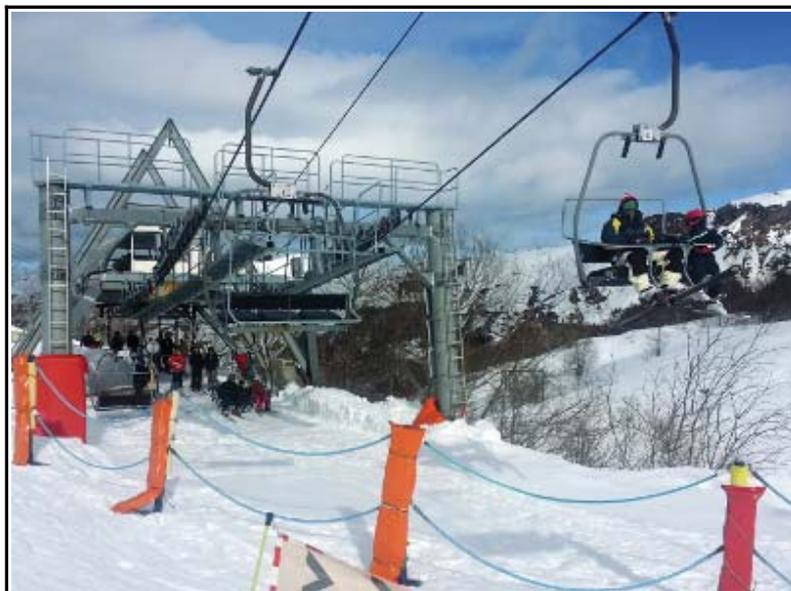
## **Chute d'un skieur du télésiège « Fontaines-de-Cotch » survenue le 22 décembre 2012 sur le domaine skiable de Gourette à Eaux-Bonnes (64)**

La cause directe de cette chute est le glissement de la victime sous le garde-corps de son siège qui était pourtant normalement baissé. Les raisons qui ont permis ce glissement n'ont pas pu être déterminées avec certitude. Il n'apparaît, a priori, pas imputable au comportement de la victime et de ses deux voisins qui étaient calmes, ne portaient pas de sac sur leur dos et ont baissé rapidement le garde-corps de leur siège. Il est, en revanche, possible que la victime ait été déséquilibrée soit, par l'impact de ce siège lorsqu'il s'est présenté soit, par le heurt de l'extrémité de l'un de ses skis contre le sol juste après l'aire horizontale d'embarquement. Il est également possible qu'elle ait été gênée lorsqu'elle a voulu se carrer sur son siège.

- évaluer la sécurité de l'embarquement des passagers sur tous les télésièges existants ;
- ajuster et consolider les exigences techniques concourant à cette sécurité afin d'en garantir une application optimale sur chaque installation ;
- former, sur la base de consignes opérationnelles explicites, les personnels en charge de l'exploitation des télésièges desservant les domaines skiables de Gourette et de la Pierre-Saint-Martin à la gestion des situations d'urgence pouvant conduire à la chute d'un passager immédiatement après son embarquement.

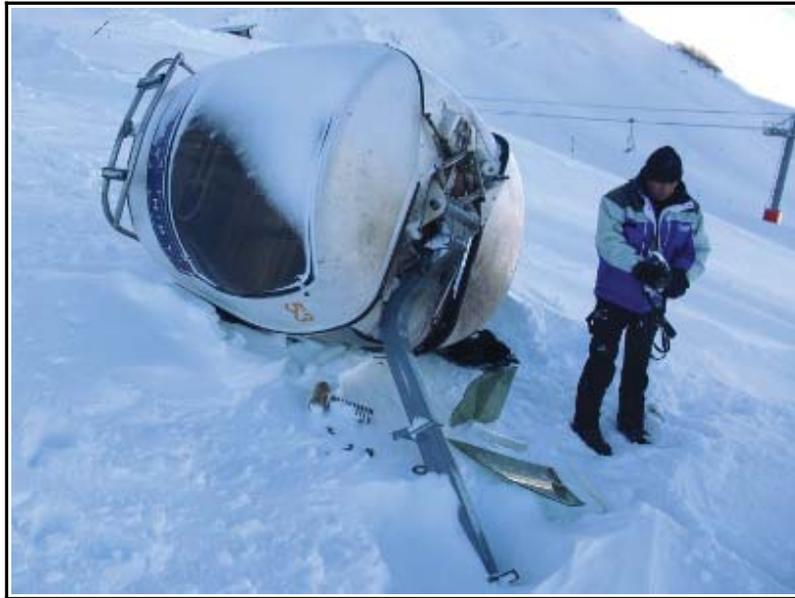
**Chute d'une cabine  
de la télécabine des Bosses  
survenue le 2 février 2013  
sur le domaine skiable de Gourette  
à Eaux-Bonnes (64)**

Le samedi 2 février 2013, à 11h30, sur le domaine skiable de Gourette à Eaux-Bonnes dans les Pyrénées-Atlantiques, la cabine n° 53 de la télécabine des Bosses, alors montante, se bloque au niveau du pylône P14 situé immédiatement en amont de la station supérieure. Après avoir oscillé, elle se décroche du câble et tombe d'une hauteur de trois mètres pour s'enfoncer dans la neige fraîche au pied de ce pylône. Le surveillant de la station supérieure assiste de loin à cette chute et arrête immédiatement l'installation.
