RAPPORT D'ACTIVITÉ 2015

ANNÉE 2015

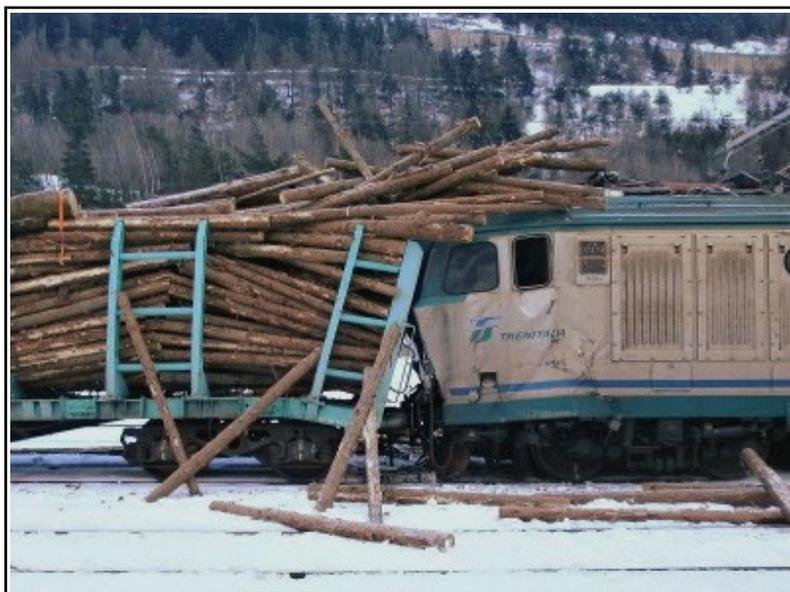
Dérive d'un wagon sur une voie principale en forte pente le 24 janvier 2013 à Modane (73)

Le 24 janvier 2013 à 20h00, alors que le train de Fret SNCF n° 47315 circulant entre Modane et Orbassano (Italie) est engagé dans le tronçon en rampe entre Modane et la frontière italienne, une rupture d'attelage se produit juste avant son dernier wagon.

Après s'être arrêté, ce wagon chargé de grumes de bois part en dérive à contre-sens et vient percuter violemment la rame du train Trenitalia n° 42338 qui stationne sur la voie 16 du faisceau pair de la gare de Modane. Le choc a lieu à 20h15. Le wagon parti en dérive et la locomotive de queue du train percuté sont fortement endommagés. Deux agents qui se trouvaient sur cet engin moteur sont blessés et un troisième est contusionné.

Cet accident a deux causes immédiates : la rupture de l'attelage et le desserrage rapide du frein du dernier wagon du train de Fret SNCF n° 47315.

Le desserrage rapide du frein du wagon qui a dérivé est ensuite la conséquence d'un défaut d'étanchéité de son distributeur dû très probablement à la perte de souplesse à basse température, en lien avec le vieillissement de l'élastomère les constituant, des manchettes des dispositifs « *de coupure* » et « *de premier temps* » de cet organe.

Par ailleurs, le BEA-TT invite les entreprises ferroviaires SNCF et Captrain-Italia, chacune pour ce qui la concerne, à fiabiliser le processus de préparation des trains sur le site de Modane, à améliorer la formation des conducteurs de Captrain-Italia qui y circulent et à accroître la fiabilité du fonctionnement sur les locomotives de la série E436 du système italien de contrôle SCMT qui y a été intégré.

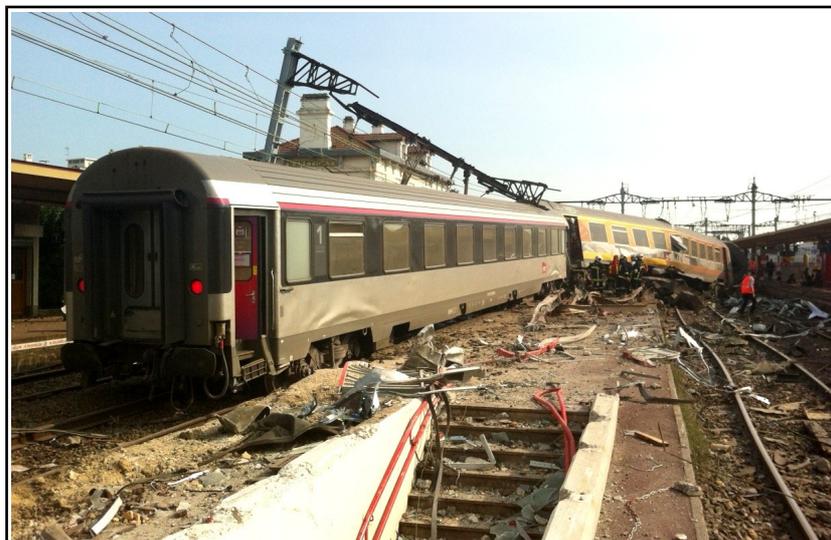
Déraillement du train Intercités n° 3657 survenu le 12 juillet 2013 à Brétigny-sur-Orge (91)

Le 12 juillet 2013 à 17h11, les quatre voitures de queue du train Intercités n° 3657 qui circulait en direction de Limoges sur la voie 1 de la ligne ferroviaire de Paris à Orléans, déraillent sur la zone d'appareils de voie située à l'entrée nord de la gare de Brétigny-sur-Orge.

Les deux premières voitures déraillées restent sur la voie 1 et finissent par se coucher sur leur flanc droit. La troisième voiture déraillée se met en travers entre les voies 1 et 3 et balaie le quai n° 3 sur environ 100 mètres. La dernière voiture s'immobilise sur la voie 3, sans se coucher.

Pour ce faire, il fallait que les trois autres boulons de ce joint soient sortis de leur logement. Ce désassemblage a débuté par la rupture de la tête du troisième¹ de ces boulons qui a cédé entre un et huit mois avant l'accident considéré.

Il a été favorisé par une fissuration en étoile qui s'était développée depuis 2008 dans l'âme de l'about du cœur de traversée incriminé, jusqu'à ce qu'un morceau s'en détache

Les trois autres boulons ont ensuite cédé, l'un en se dévissant, les deux autres par rupture de leur tête, vraisemblablement quelques jours seulement avant le déraillement qui a affecté le train Intercités n° 3657.

- le peu de rigueur qui a dû présider à la vérification de famille B³ dont cette traversée jonction double a fait l'objet en novembre 2011, pour que la fissuration qui s'était développée dans l'âme de l'about de cœur précité n'ait pas été signalée, alors qu'elle devait vraisemblablement être très avancée ;

- l'erreur d'enregistrement, en février 2008, dans le fichier de suivi des défauts de cœur de cette fissuration dont l'amorce avait alors été décelée lors de la vérification de famille B de l'appareil de voie en cause réalisée cette année là, erreur qui a rendu inopérant le processus de suivi annuel de son évolution.

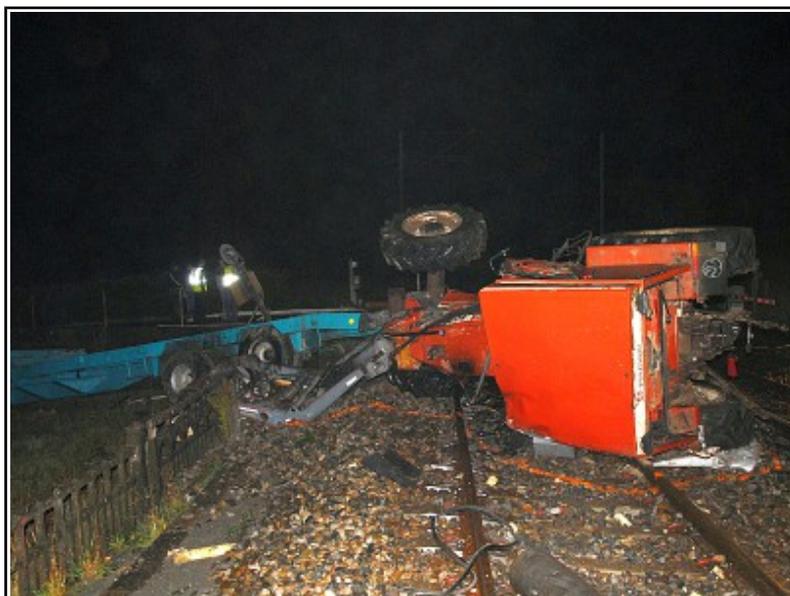
**Collision entre un TGV et un ensemble porte-char
survenue le 15 octobre 2013
sur le PN n° 128
à Saint-Rémy-de-Sillé (72)**

Le 15 octobre 2013 vers 20h21, un train à grande vitesse (TGV) circulant sur la ligne ferroviaire du Mans à Rennes en direction de Saint-Brieuc percute, sur le passage à niveau n° 128 sis sur la commune de Saint-Rémy-de-Sillé dans la Sarthe, un ensemble routier composé d'un tracteur et d'une semi-remorque de type porte-char qui transporte deux engins agricoles.

Cet accident occasionne des blessures légères à deux personnes : le conducteur du train et l'un de ses passagers. Les dégâts matériels subis par l'ensemble routier, le train et l'infrastructure ferroviaire sont, par ailleurs, très importants.

La cause directe de cette collision est l'immobilisation sur l'emprise ferroviaire de l'ensemble routier concerné dont la remorque surbaissée s'est coincée sur le dos d'âne que présente la voie routière à cet endroit.

À la lumière de ces éléments, le BEA-TT adresse à SNCF Réseau et à la commune de Saint-Rémy-de-Sillé une recommandation portant sur les conditions d'accès des véhicules surbaissés au passage à niveau n° 128.

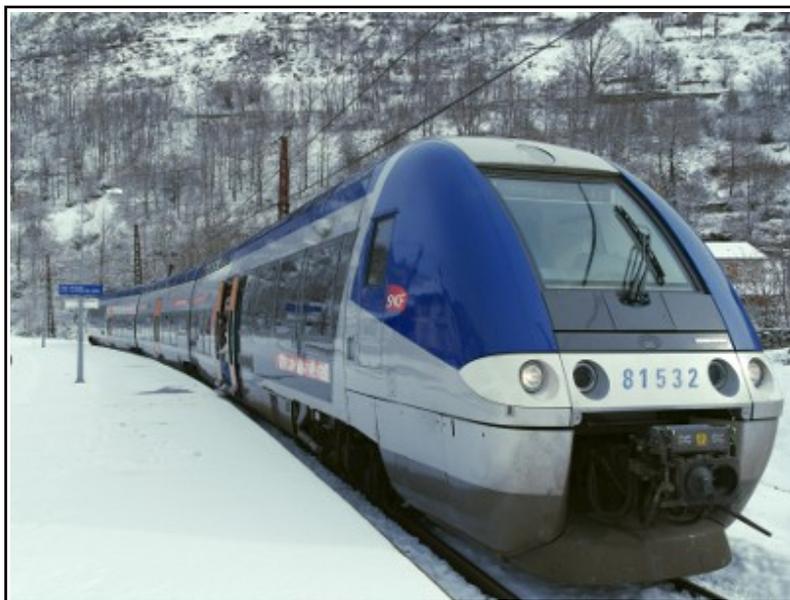
**Dérive du TER n° 871479
survenue le 18 décembre 2013
à Mérens-les-Vals (09)**

Le 18 décembre 2013, le Train Express Régional n° 871479 composé de deux rames automotrices à grande capacité qui venait de quitter la gare de Ax-les-Thermes à destination de Latour-de-Carol, patine dans la rampe conduisant à Mérens-les-Vals, puis s'arrête, à 18h56, au point kilométrique 128,700. Son conducteur essaie de le faire repartir mais ses roues motrices patinent de nouveau. Après deux tentatives infructueuses de redémarrage, le train commence à reculer. Le conducteur actionne alors le freinage d'urgence mais le train poursuit sa dérive jusqu'à atteindre la vitesse de 18 km/h. Il s'arrête sur la portion de voie en palier située au point kilométrique 128,320, après avoir dérivé à contresens sur 380 mètres.

Cet incident est la conséquence directe d'une perte d'adhérence, d'abord en traction puis en freinage, des roues motrices du train considéré, dans une forte rampe, sur des rails pollués par des feuilles en état de décomposition et rendus humides par de la neige tombée plusieurs jours avant.

- les performances insuffisantes que présentent les systèmes de freinage de ces rames lorsque l'adhérence est dégradée.

- le nettoyage des rails ;
- la détermination et l'explicitation des mesures devant être prises par les agents chargés de la gestion des circulations en cas de patinages importants et répétitifs ;
- l'organisation et le contrôle du remplissage, par la station-service de Toulouse, des sablières des rames automotrices à grande capacité ;
- l'amélioration des performances de freinage de ces rames en cas de faible adhérence.

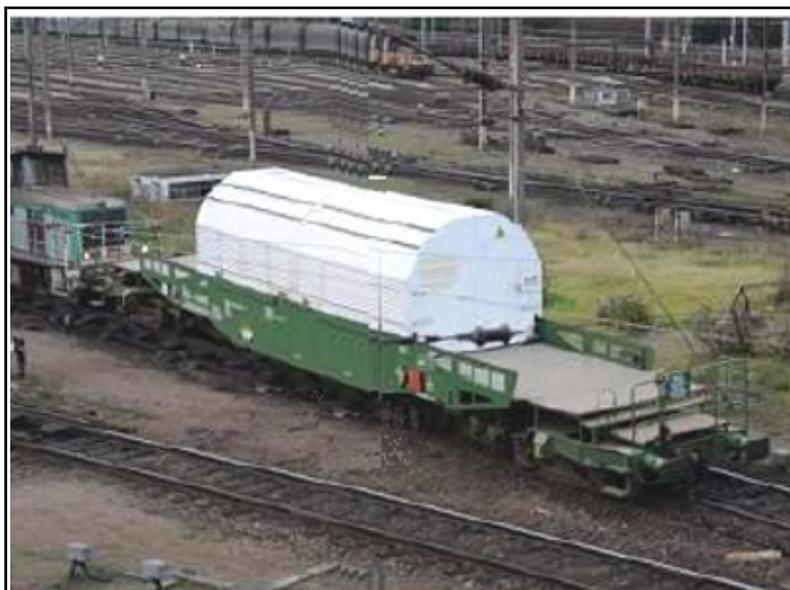
Déraillement d'un wagon de combustible nucléaire usé survenu le 23 décembre 2013 dans le triage du Bourget à Drancy (93)

Le 23 décembre à 16h02, un wagon spécial à quatre bogies chargé de combustible nucléaire usé déraile à faible vitesse au cours d'une manœuvre entre le faisceau de réception et le faisceau de formation du triage du Bourget situé sur le territoire de la commune de Drancy en Seine-Saint-Denis (93).

Le mouvement est aussitôt arrêté et le conducteur de l'engin de manœuvre constate le déraillement des deux bogies arrière de ce wagon. À l'exception des avaries causées à ces organes de roulement, le wagon ne présente pas de dégât apparent.

Ce déraillement est très probablement la conséquence de la montée sur le rail, à la pointe de l'aiguille 32, de la roue n° 9 du wagon concerné qui était la roue guidante de son troisième bogie dans la courbe à droite constituée par cette aiguille. Toutefois, les causes de cette montée de roue ne sont pas établies de façon irréfutable.

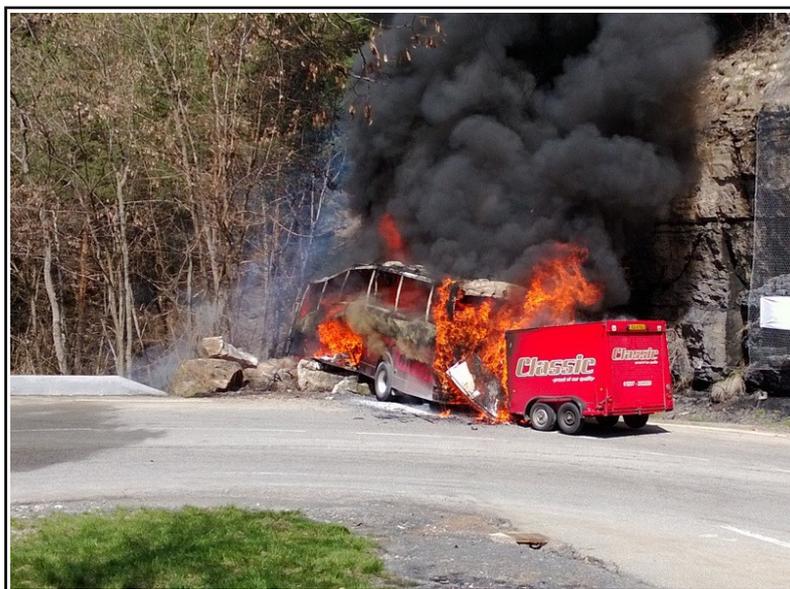
Sortie de route et incendie d'un autocar survenus le 16 avril 2013 sur la RD 211 à La Garde (38)

Le 16 avril 2013, vers 14h30, à la hauteur de la commune de La Garde en Isère, un autocar acheminant vers le Royaume-Uni des travailleurs saisonniers britanniques, qui circulait sur la route départementale (RD) n° 211 en direction du Bourg-d'Oisans, ne ralentit pas suffisamment à l'approche du virage, en épingle à cheveux, n° 21, poursuit sa marche en ligne droite, percute des blocs de rochers et s'immobilise en appui sur ceux-ci. Il s'enflamme immédiatement.

La cause directe de cet accident est la défaillance du frein principal de cet autocar dont les plaquettes avaient été totalement détériorées par un échauffement excessif.

- le mauvais état de son ralentisseur hydraulique qui, faute d'une quantité d'huile suffisante et de bonne qualité, n'était plus en mesure de délivrer toute la puissance de freinage pour laquelle il était conçu, situation que le dernier contrôle technique obligatoire du véhicule considéré, effectué moins de deux mois auparavant, n'avait pas permis de détecter ;
- le réglage incorrect du dispositif de commande « à inertie » des freins à tambour de sa remorque, qui en réduisait considérablement l'efficacité, accroissant ainsi les sollicitations que les différents systèmes de freinage de l'autocar devaient absorber ;
- l'utilisation, en descente, du mode automatique de sa boîte de vitesse robotisée, qui ne permettait pas de mobiliser toutes ses capacités de frein moteur.

- à appeler l'attention de leurs adhérents sur la nécessité d'assurer une surveillance et un entretien rigoureux des systèmes de freinage équipant leurs remorques dont le poids total autorisé en charge est inférieur à 3,5 tonnes ;*
- à les alerter sur l'importance que revêt pour la sécurité une maintenance régulière des ralentisseurs hydrauliques équipant leurs véhicules et, notamment, une vérification, dans le cadre des opérations d'entretien courant, du niveau et de la qualité de l'huile nécessaire à leur fonctionnement ;*
- à les sensibiliser aux conditions et aux limites d'emploi des automatismes de conduite dont sont dotés leurs véhicules et, notamment, aux dangers que peut présenter, dans les longues et fortes descentes, l'utilisation des automatismes des boîtes de vitesse et des systèmes de freinage.*

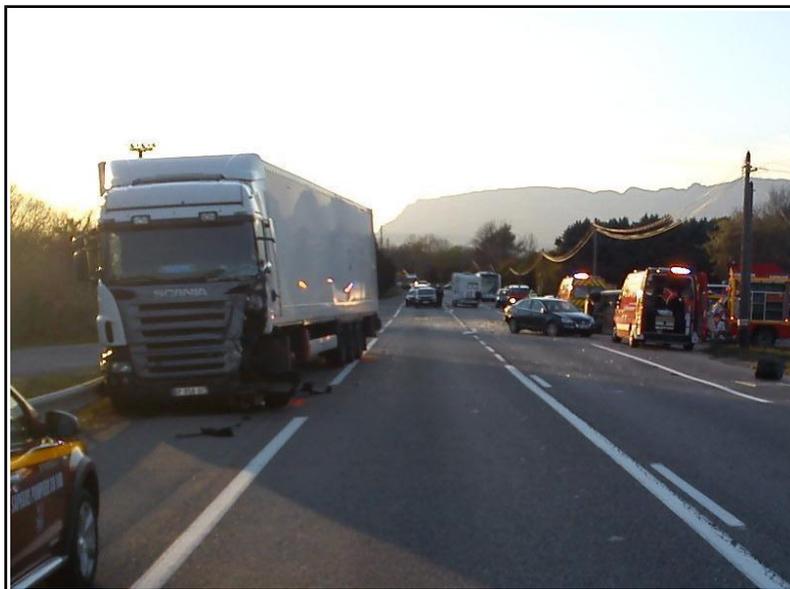
Collision entre un poids lourd, un minibus scolaire et une voiture survenue le 27 mars 2014 sur la RDN7 à Pourrières (83)

Le jeudi 27 mars 2014, vers 17h45, à Pourrières, dans le département du Var, un poids lourd semi-remorque circulant sur la route départementale DN 7 en direction de Saint-Maximin-la-Sainte-Baume, percute au droit du carrefour avec la voie communale « *Le chemin des Amandiers* » l'arrière d'un minibus de transport scolaire et une voiture particulière qui, sur la même voie, devant lui, s'apprêtaient à tourner à gauche.

La cause directe et immédiate de l'accident est l'absence de perception par le conducteur du poids lourd, qui n'a ni ralenti, ni freiné, des deux véhicules arrêtés ou pratiquement arrêtés devant lui. Cette défaillance est très certainement la conséquence d'une inattention dont la raison n'a pas pu être déterminée. Il n'apparaît cependant pas qu'elle soit due à un malaise.

Au vu de ces éléments, le BEA-TT adresse à cette collectivité territoriale deux recommandations portant, plus spécifiquement, sur la sécurisation des itinéraires des circuits de transport scolaire.

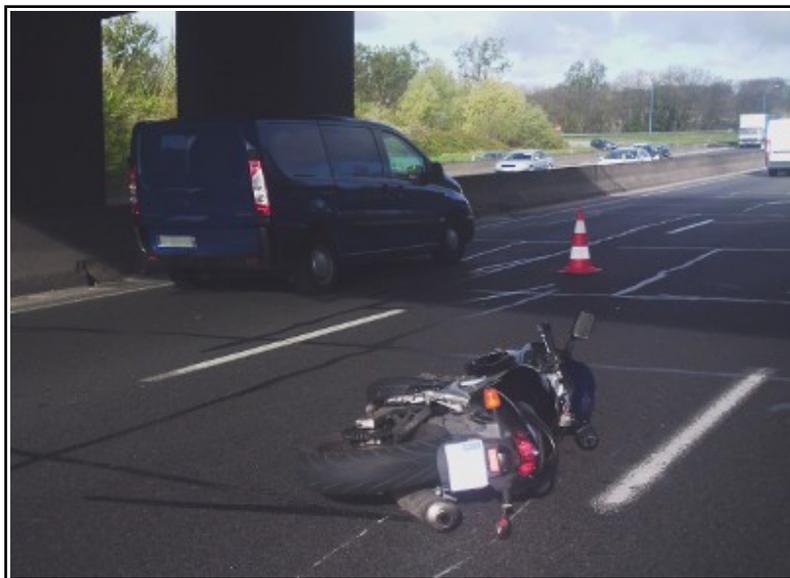
**Chute d'un motocycliste
circulant entre les files de véhicules
survenue le 8 avril 2014
sur l'autoroute A6 à Savigny-sur-Orge (91)**

Le mardi 8 avril 2014, vers 9h20, à Savigny-sur-Orge, dans l'Essonne (91), un motocycliste qui circule sur l'autoroute A6 dans le sens Province - Paris entre la voie de gauche et la voie centrale, heurte une voiture particulière, chute au sol et glisse sur la chaussée jusque sous les roues de la semi-remorque d'un ensemble routier qui roule sur la voie de droite.

Cet accident est la conséquence directe d'un changement de file effectué par une automobiliste, de la voie de gauche vers la voie centrale, au moment où le motocycliste arrivait à sa hauteur.

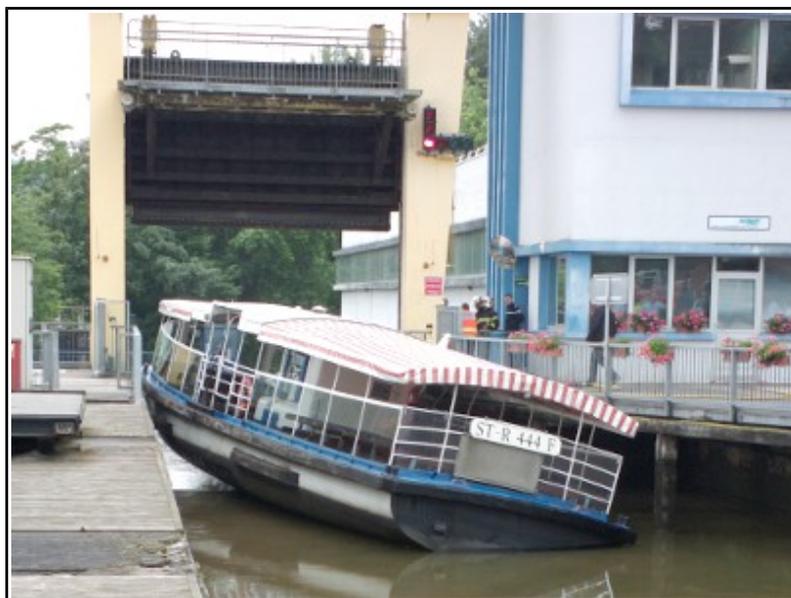
Descente intempestive du bac du plan incliné de Saint-Louis-Arzviller survenue le 4 juillet 2013

Le 4 juillet 2013, vers 11h40, le bac de ce plan incliné qui stationne à son poste amont, descend brusquement de trois mètres alors que les portes permettant d'y entrer sont ouvertes et que le bateau PARIS s'y engage avec 21 passagers à son bord pour rejoindre le bief aval du canal.

Aucune victime n'est à déplorer. À l'aval, l'ouverture des vannes des écluses permet de contenir l'inondation en évacuant l'eau en excès vers les cours d'eau. Endommagé, le plan incliné est fermé à tout trafic pendant 10 mois.

- des lacunes importantes dans la logique du système de contrôle-commande du plan incliné qui permettent, notamment, d'obtenir sous certaines conditions un démarrage de la descente du bac alors que sa porte et celle du bief amont sont ouvertes ;

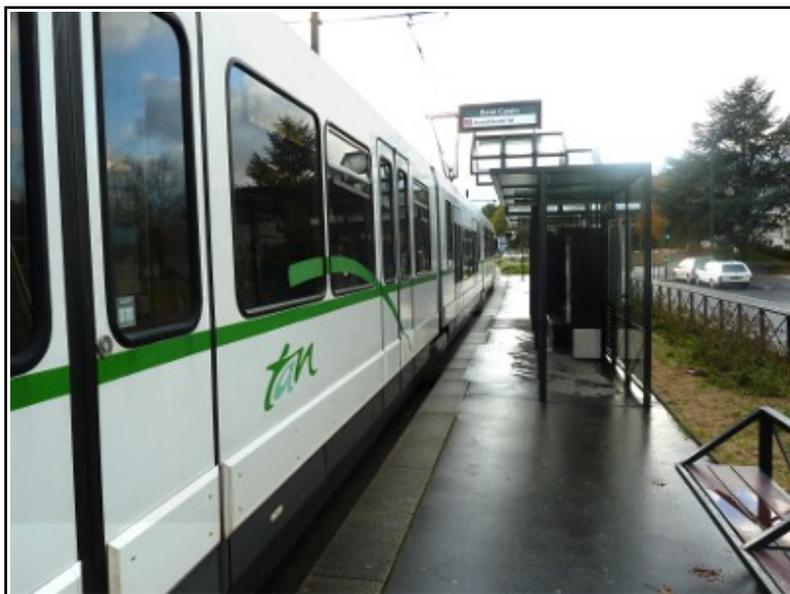
Chute d'un enfant sous une rame de tramway survenue le 28 avril 2013 station « René Cassin » à Nantes (44)

Le dimanche 28 avril 2013 à 19h36, à la station « René Cassin » de la ligne 2 du réseau de tramway de l'agglomération nantaise en Loire-Atlantique, un enfant âgé de trois ans qui venait de descendre de la rame n° 324 tombe entre le quai et cette rame juste au moment où elle redémarre, sans que son conducteur ne s'en aperçoive. Accroché par ses vêtements à la rame concernée, il est traîné jusqu'au terminus « Orvault Grand Val » de la ligne, deux stations plus loin.

- d'une part, de renforcer la surveillance par les conducteurs des mouvements des voyageurs sur les quais lors des départs de leur rame des stations ;*
- d'autre part, de sensibiliser les voyageurs à l'usage du signal d'alarme et l'ensemble du public à la prévention des comportements à risques des personnes non autonomes.*

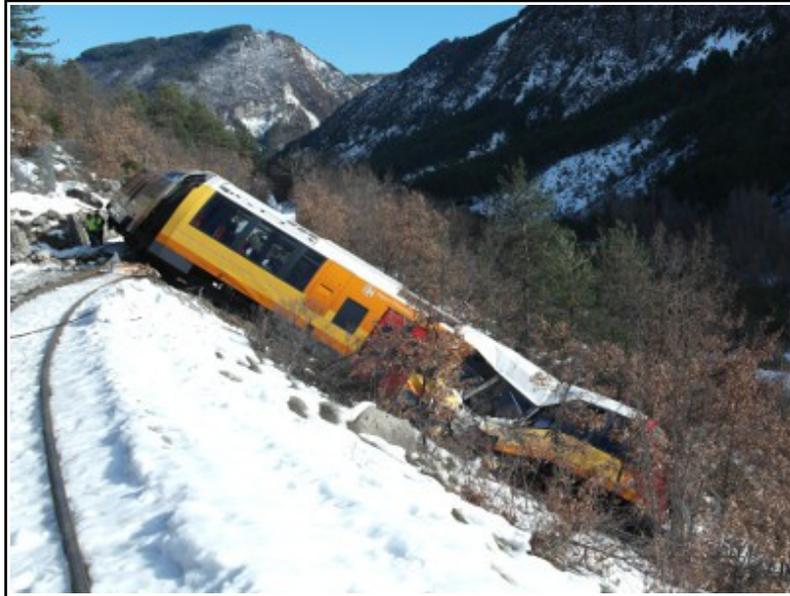
**Déraillement d'un train
de la ligne Nice – Digne-les-Bains
survenu, consécutivement à la chute d'un rocher,
le 8 février 2014 à Saint-Benoît (04)**

Le 8 février 2014 à 11h07, sur la commune de Saint-Benoît dans le département des Alpes-de-Haute-Provence, l'autorail n° 43 composé de deux voitures qui circulait à faible vitesse sur cette ligne en direction de Digne-les-Bains est percuté au PK 74+070 par un rocher d'environ 15 m³ qui a dévalé sur quelque 130 mètres la falaise surplombant la voie ferrée, en transperçant deux lignes d'écrans de protection.

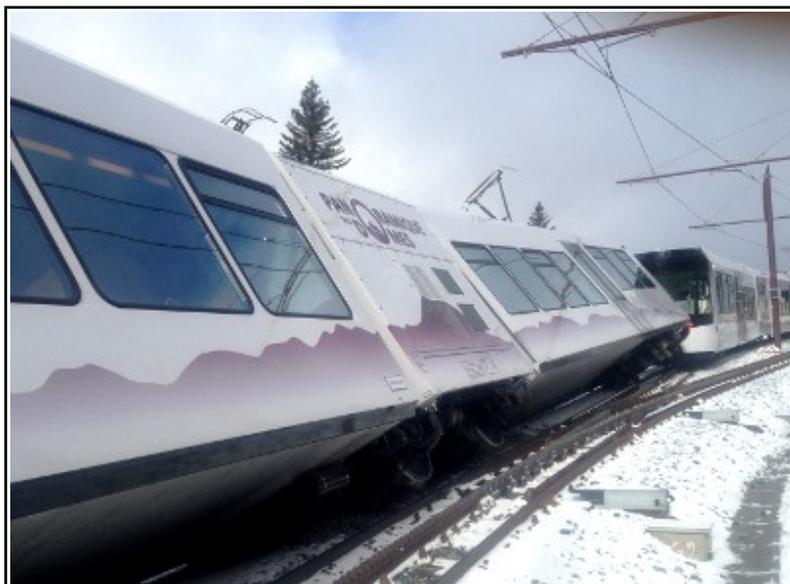
Déraillement d'un train de la voie ferrée à crémaillère le « Panoramique des Dômes » survenu le 28 octobre 2012 à Orcines (63)

Le dimanche 28 octobre 2012, à 9h06, le train n° 32 du chemin de fer à crémaillère le « Panoramique des Dômes », composé de deux rames, qui avait quitté quelques minutes auparavant la gare implantée au sommet du Puy-de-Dôme pour rejoindre le terminus aval de la ligne, déraille sur l'appareil de voie aval de la zone de croisement des Muletiers.

Sa rame de tête s'incline d'environ 40 degrés vers l'aval de la montagne, les roues droites de ses deux premiers bogies enfoncées dans le ballast. Aucune victime n'est à déplorer.

La cause directe et immédiate de cet accident est le franchissement au rouge, par le conducteur du train concerné, du signal de protection de la sortie du croisement des Muletiers. Ce franchissement est la conséquence d'un manque flagrant d'attention de ce conducteur qui, le jour même de ce déraillement, mais également à plusieurs reprises lors de journées d'exploitation précédentes, avait commis des erreurs manifestes de conduite.

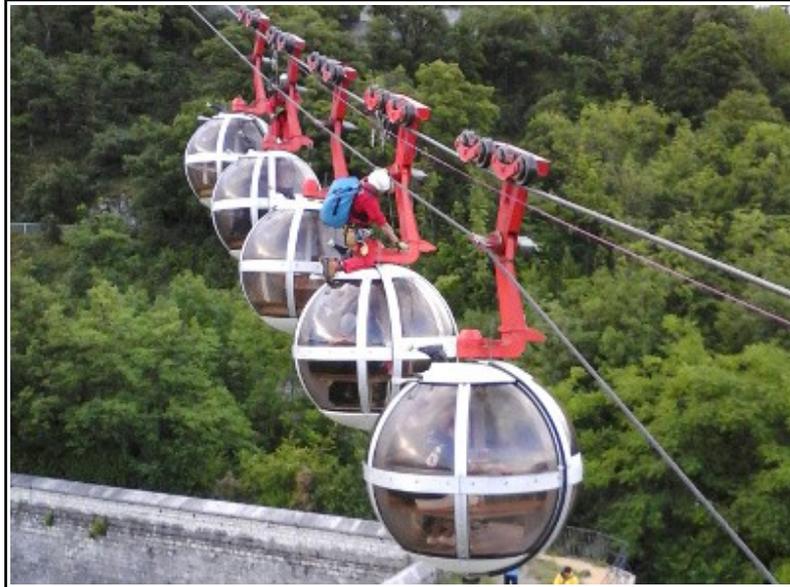
Déraillement du téléphérique de la Bastille survenu le 29 juin 2014 à Grenoble (38)

Le dimanche 29 juin 2014 à 18h22, à Grenoble en Isère, le câble tracteur du téléphérique de la Bastille déraille au niveau de son pylône intermédiaire. Les dispositifs de sécurité provoquent l'arrêt immédiat de l'installation. Le train de cinq cabines qui montait vers la gare supérieure avec sept passagers à leur bord s'immobilise une dizaine de mètres après ce pylône alors que le train de cinq cabines qui en descendait parallèlement en transportant trente passagers s'arrête à l'aplomb du quai Perrière en bordure de l'Isère.

La cause directe et immédiate de ce déraillement est la violente et totalement imprévisible rafale de vent, d'une vitesse transversale atteignant 104 km/h, qui s'est produite alors que le train de cinq cabines montant vers la gare supérieure venait de franchir le pylône intermédiaire et que le câble tracteur, levé au-dessus du balancier correspondant pour permettre ce franchissement, se rabaissait. Déporté vers l'extérieur, ce câble a alors échappé aux trois rattrape-câbles équipant le balancier précité.

Par ailleurs, il est prévu que le téléphérique de la Bastille soit doté, en janvier 2016, d'un nouvel automate de commande qui permettra d'une part, en cas de vent important, de le ralentir automatiquement lorsque des cabines franchissent le pylône intermédiaire et d'autre part, de diagnostiquer plus rapidement la cause, déraillement du câble tracteur ou balancement excessif des cabines, d'un déclenchement des barrettes de sécurité équipant les balanciers.

Il invite, toutefois, l'exploitant de l'installation concernée, la régie du téléphérique de Grenoble - Bastille à mettre en place des procédures spécifiques et une formation appropriée permettant à ses responsables d'astreinte de prendre en toute connaissance de cause, en cas d'incident, la décision de déployer ou non le plan de sauvetage.
