**BEA-TT**

*Rapport d'enquête technique  
sur le déraillement de wagons  
de matières dangereuses  
survenu le 22 mai 2010  
à Neufchâteau (88)*

*Janvier 2012*

Affaire n° BEATT-2010-008

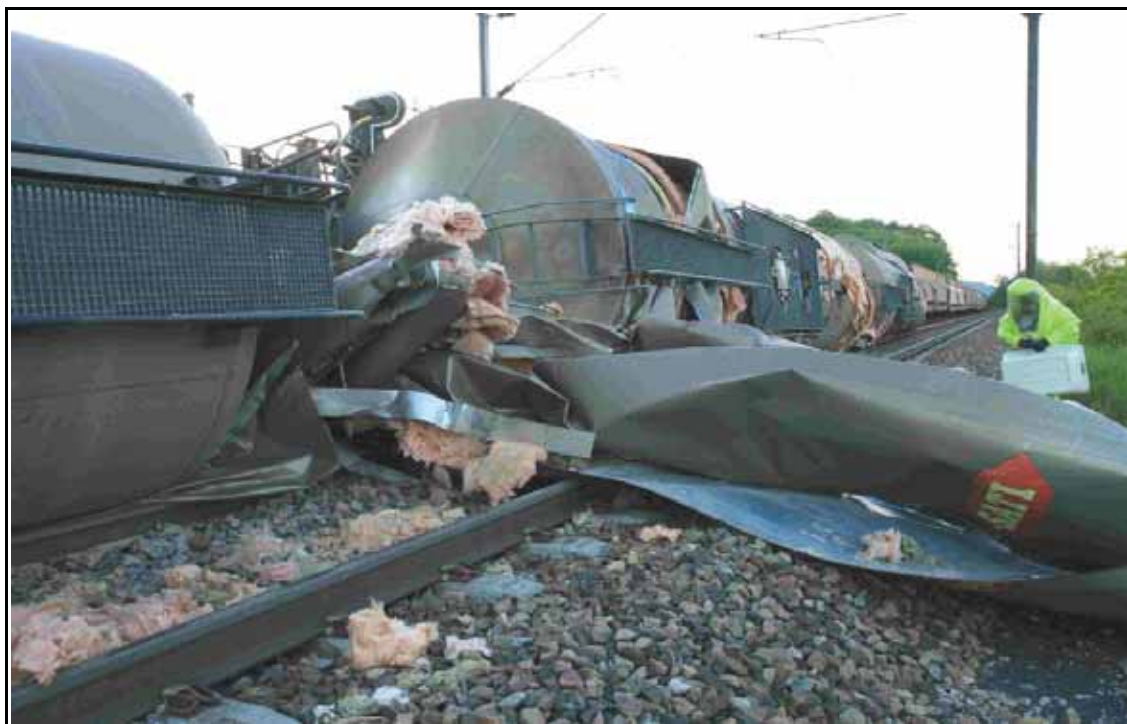
Figure 1 : Vue d'ensemble du déraillement

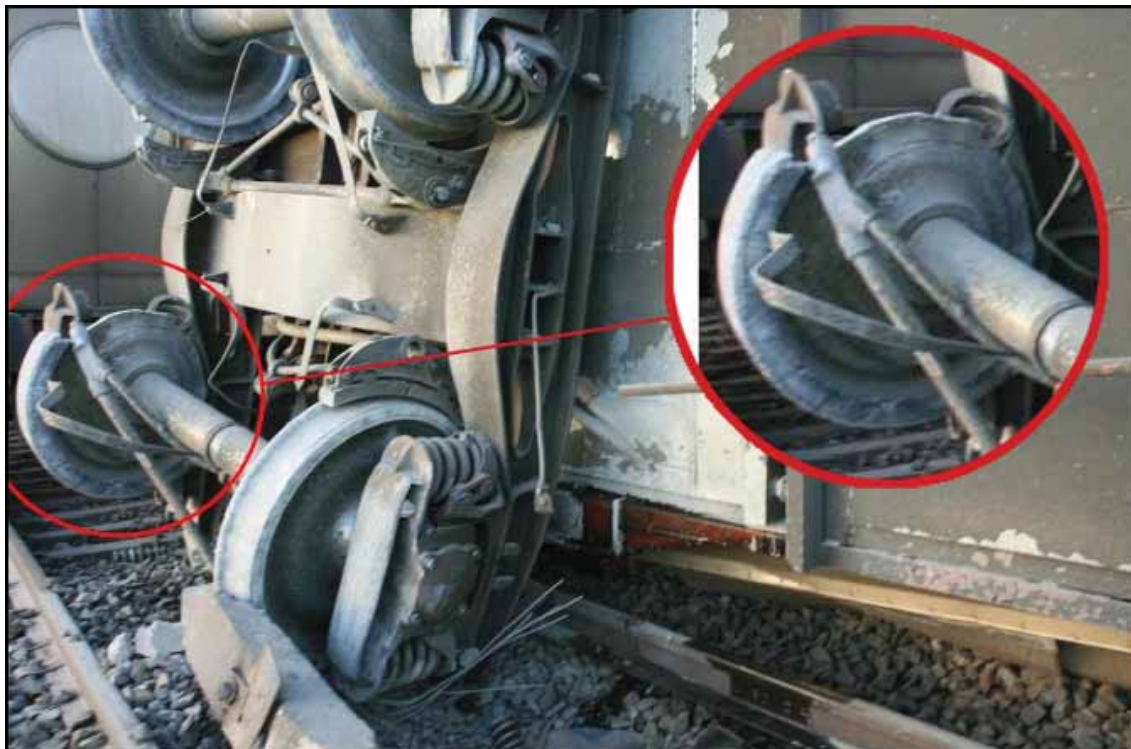
Le déraillement est dû à une cause directe unique : la rupture de la roue avant gauche du wagon citerne n° 33 87 792 9543-9.

Cette rupture, accompagnée de la perte d'environ un tiers de la jante de la roue, a occasionné la perte de guidage de l'essieu avant de ce wagon et son déraillement.

La roue avant gauche du premier wagon déraillé est cassée. Un tiers environ de la jante est manquant.

Figure 2 : Vue du wagon n° 33 87 792 9543-9 et de sa roue cassée

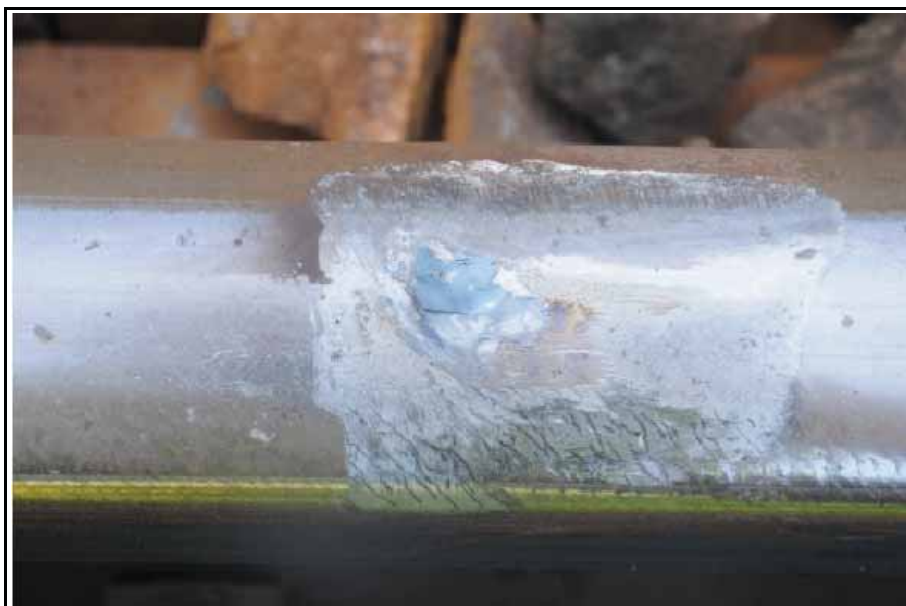
Le rail gauche de la voie 1 présente des traces d'impacts en amont du déraillement du PK 64,590 au PK 67,118.

Ces traces sont espacées de 3 m environ, distance correspondant à la circonférence des roues de wagon.

**Figure 6 : Impacts sur le rail gauche voie 1**

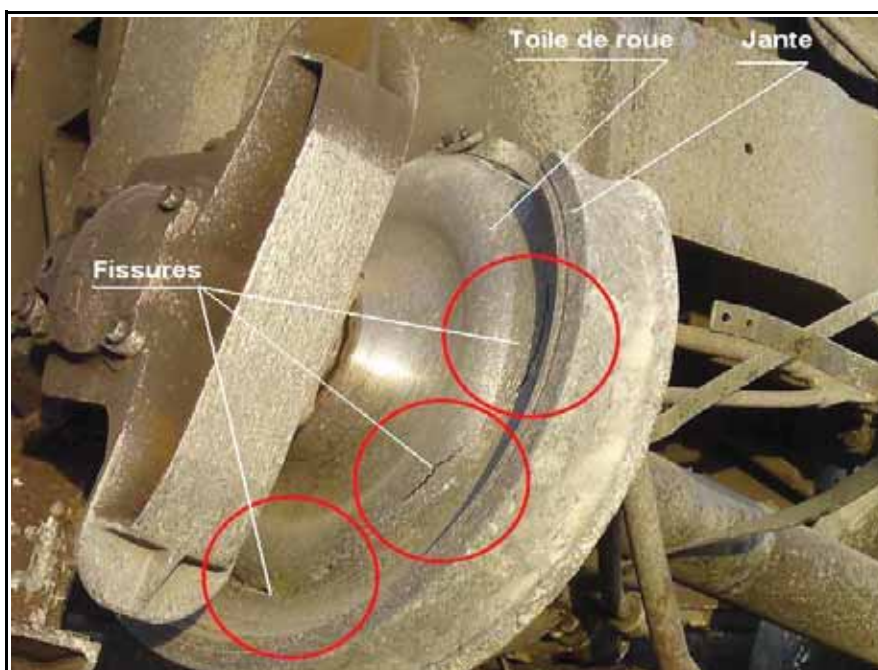
La roue avant gauche du premier wagon déraillé est cassée. Un tiers environ de la jante est manquant et la roue présente des fissures circulaires dans une zone située à 300 mm environ de son axe.

Le morceau manquant est retrouvé au PK 60,950, environ 7 km en amont du lieu de l'accident.

**Figure 7 : Vue de l'essieu endommagé sur le premier wagon déraillé et couché**

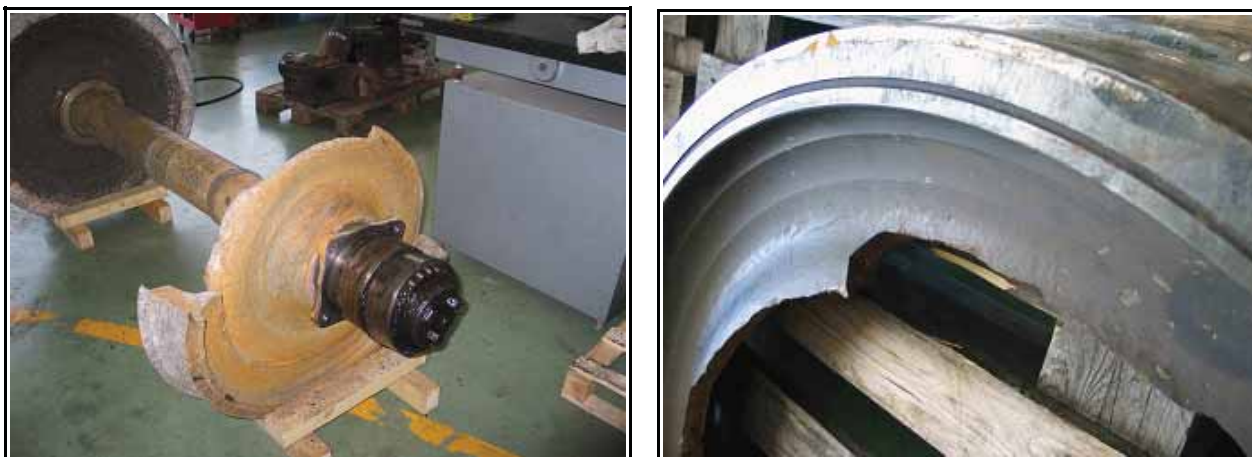
La roue brisée porte le numéro de coulée B8924 ; l'autre roue, qui n'est pas fissurée, appartient à la coulée B8581.

Sur le morceau détaché, la peinture n'est pas altérée et on n'observe aucune trace de choc pouvant être à l'origine de la fissure.

La partie de roue restée sur l'essieu est oxydée, la peinture ayant été décapée par les projections lors du déraillement. L'examen visuel montre que la fissure s'était propagée sur la quasi-totalité de la toile de roue.

Figure 9 : Vues de l'essieu et du morceau de la roue détaché

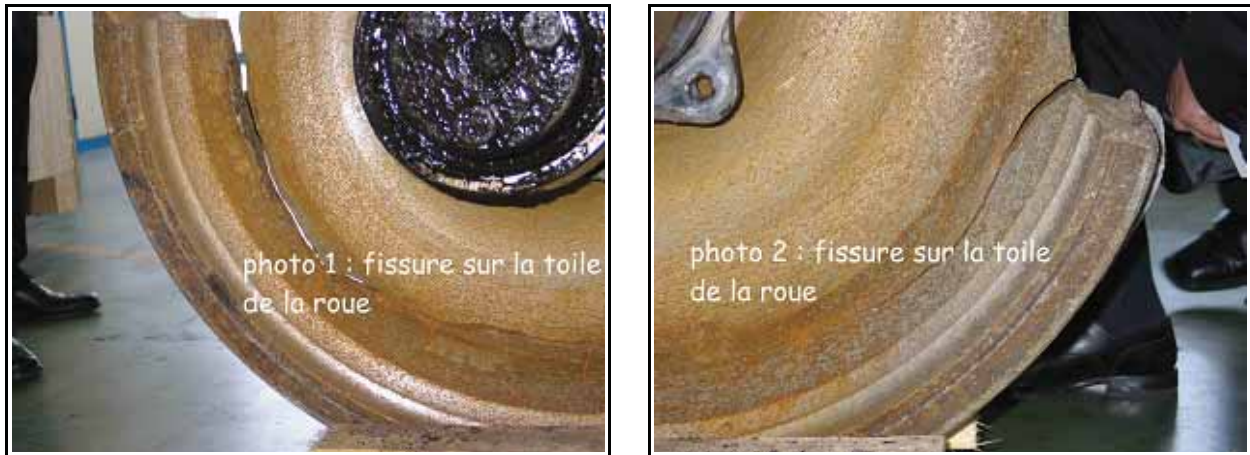
L'examen du faciès de rupture révèle la présence, sur la face externe de la toile, de deux principaux départs de défauts qui ont évolué en fatigue.

Figure 10 : Vues de la partie de la roue restée solidaire de l'essieu

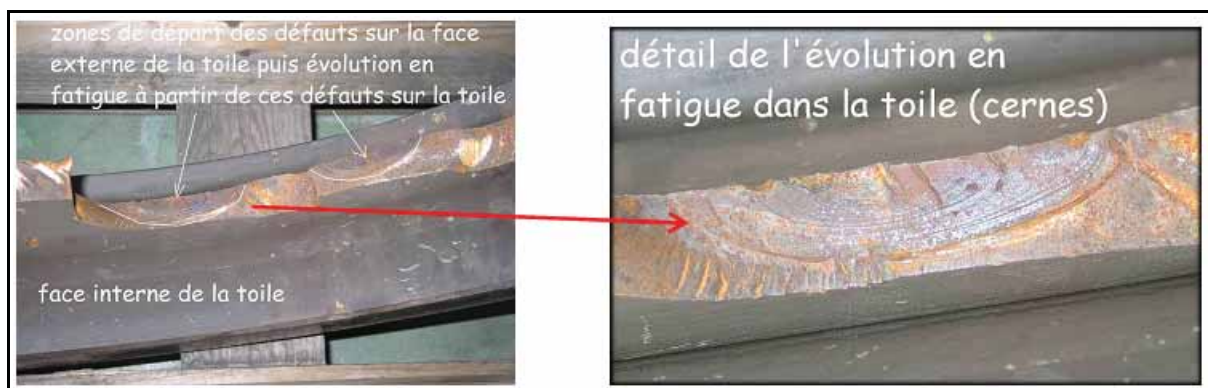
Elle est la conséquence d'une fissuration de fatigue qui s'est amorcée en plusieurs endroits de la face externe de la toile de roue, à proximité du raccordement entre la toile et la jante, et qui s'est propagée, sans être détectée, jusqu'à atteindre une taille suffisante pour provoquer la rupture de la roue.

Figure 11 : Vues du faciès de rupture

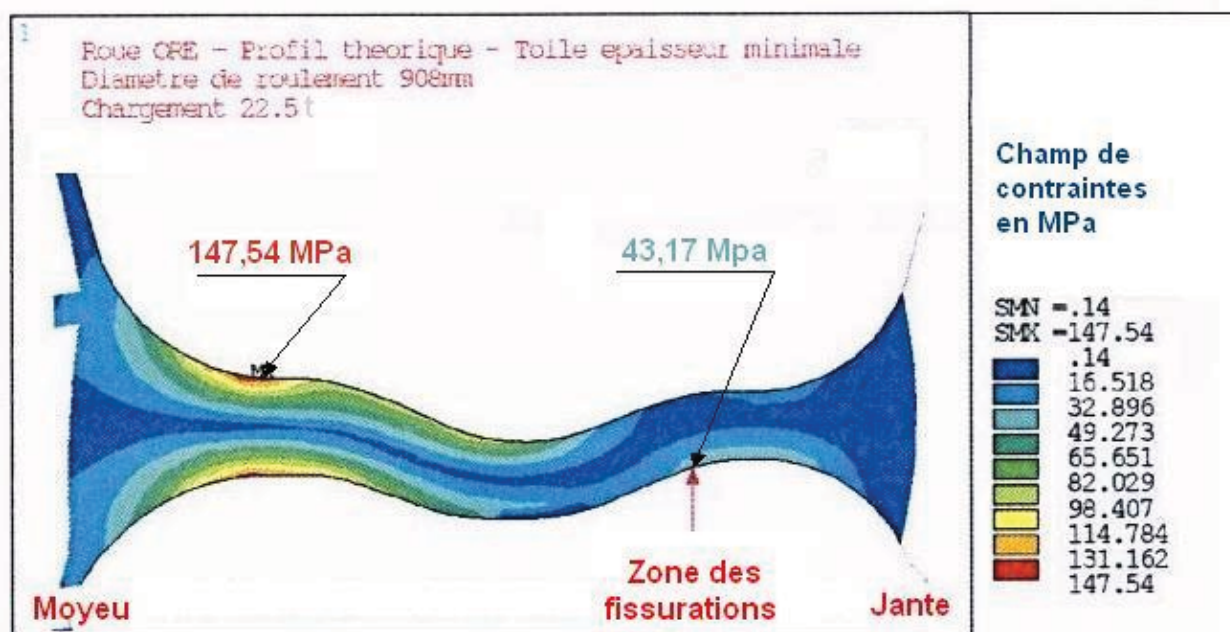
Figure 14 : Champ de contraintes dynamiques dans la roue ORE 9054

On observe que le maximum de contraintes se situe dans le pied de toile où il dépasse très légèrement la limite de fatigue habituellement admise pour les roues à toile brute qui est de 145 MPa. En revanche, la zone du raccordement toile-jante, où les fissurations ont été constatées à Neufchâteau et lors des campagnes de vérifications qui ont suivi, est très peu contrainte.

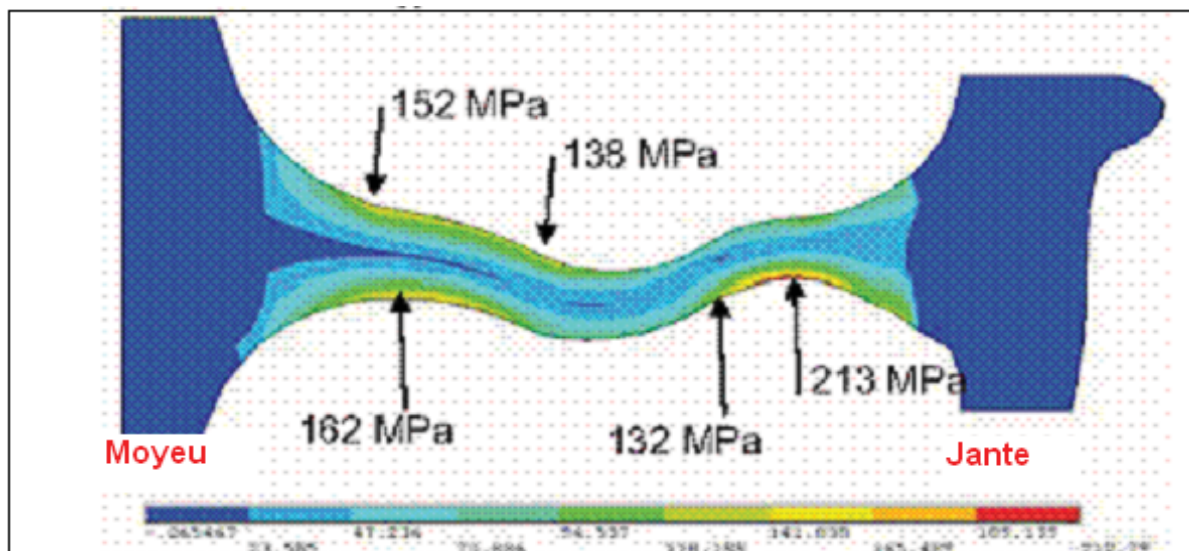
Les citernes ferroviaires étant démunies de cloisonnements pare-flots, une étude commune de la société Valdunes et du Centre d'Ingénierie du Matériel de la SNCF, dont la note de présentation peut être consultée sur le site internet du BEA-TT, a montré que les mouvements longitudinaux et transversaux d'un liquide dans une citerne de 70 m<sup>3</sup> induisent une augmentation très significative du niveau de contraintes par rapport à celles subies par les roues d'un wagon transportant un chargement solide. Ces contraintes sont maximales dans la zone de raccordement toile-jante et dépassent la limite prescrite par les normes précitées qui est de 145 MPa.

**Figure 15 : Champ de contraintes dans une roue ORE 9054 au passage sur un frein de voie de triage**

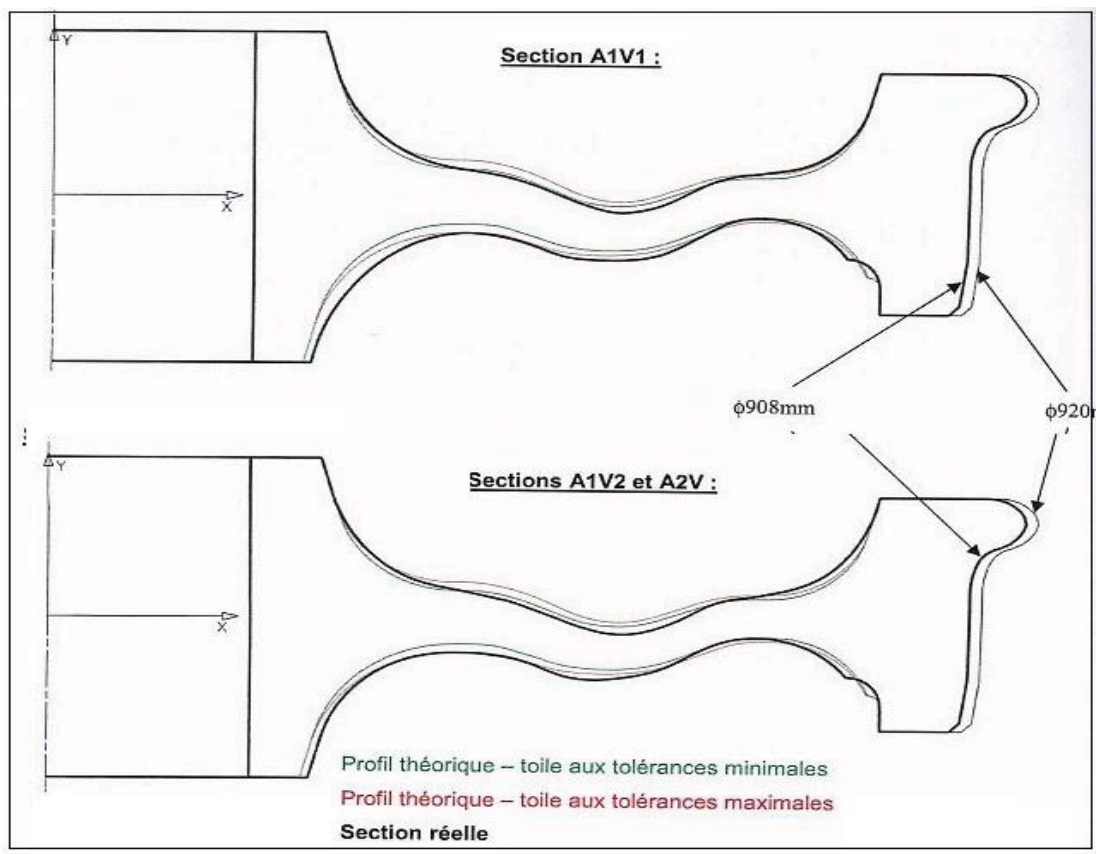
L'AEF a également détecté des anomalies de forme, les ondulations de la toile n'étant pas dans les tolérances, comme le montre le schéma ci-après.

Figure 17 : Sections réelles des roues expertisées

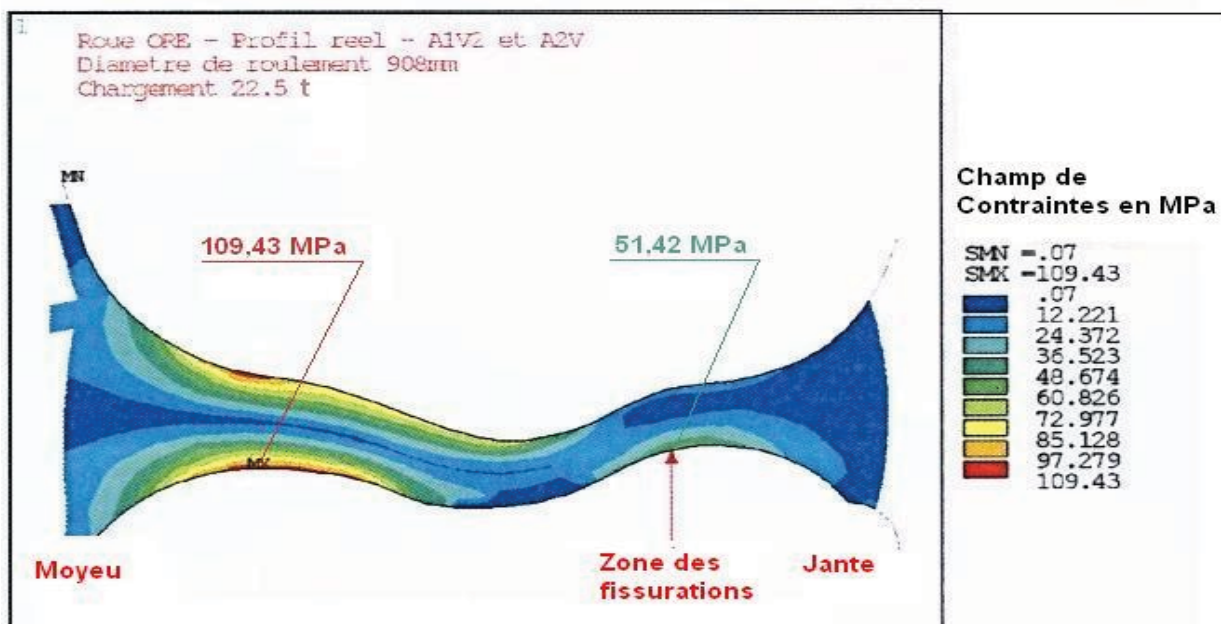
Figure 18 : Champ de contraintes dynamiques dans la roue de Thionville

On observe que, dans la roue réelle, le niveau des contraintes dynamiques dans la zone des fissures est supérieur de 19 % à celui de la roue conforme au profil théorique (51,42 MPa au lieu de 43,17 MPa). Toutefois, il est encore très loin de la limite de 145 MPa.

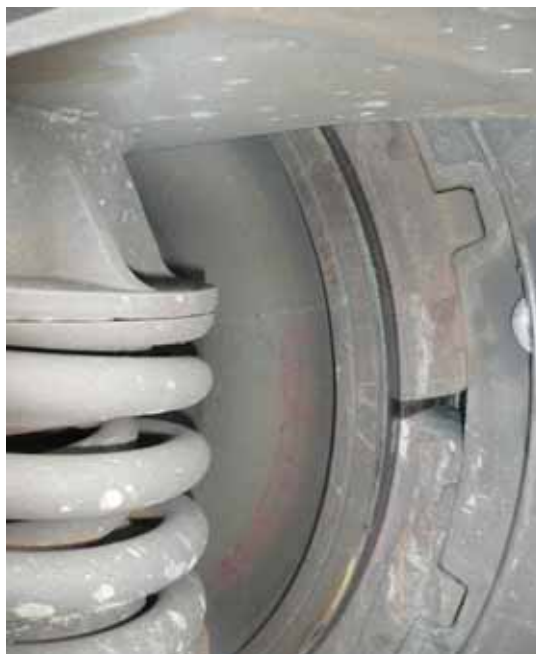
Figure 19 : Fissure visible

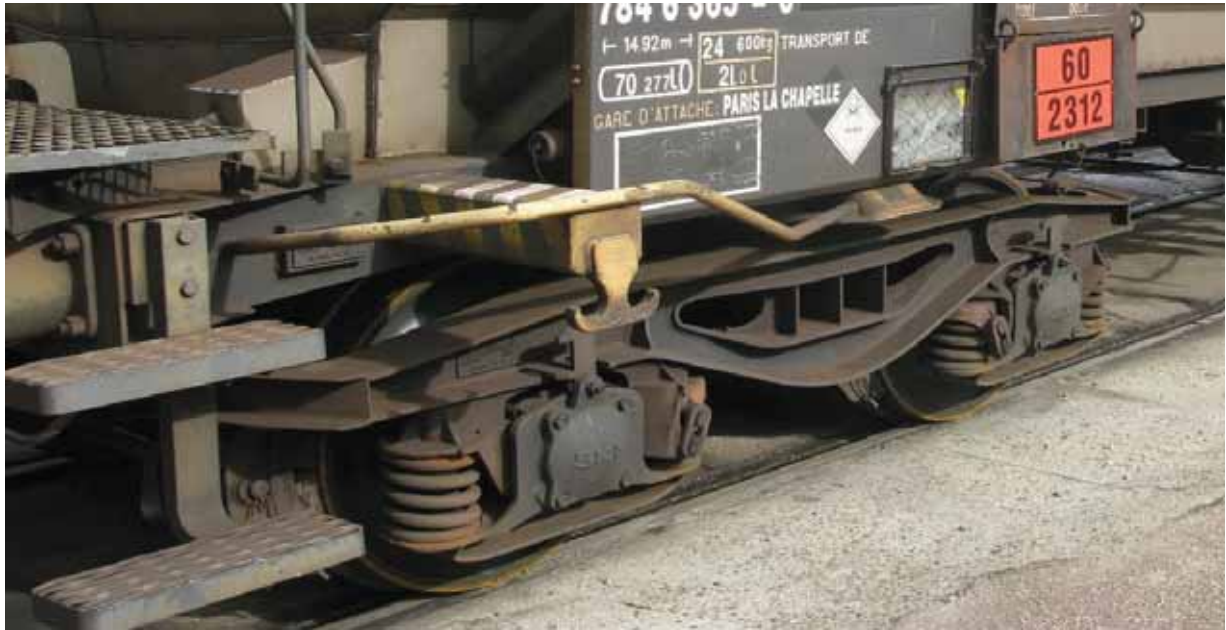
Toutefois, lors des opérations d'examen sous véhicule, en exploitation ou en atelier, la détection est rendue difficile par l'architecture du bogie Y25 dont la suspension primaire cache une grande partie de la face externe de la roue.

**Figure 20 : Vue des roues du bogie Y25 sous véhicule**

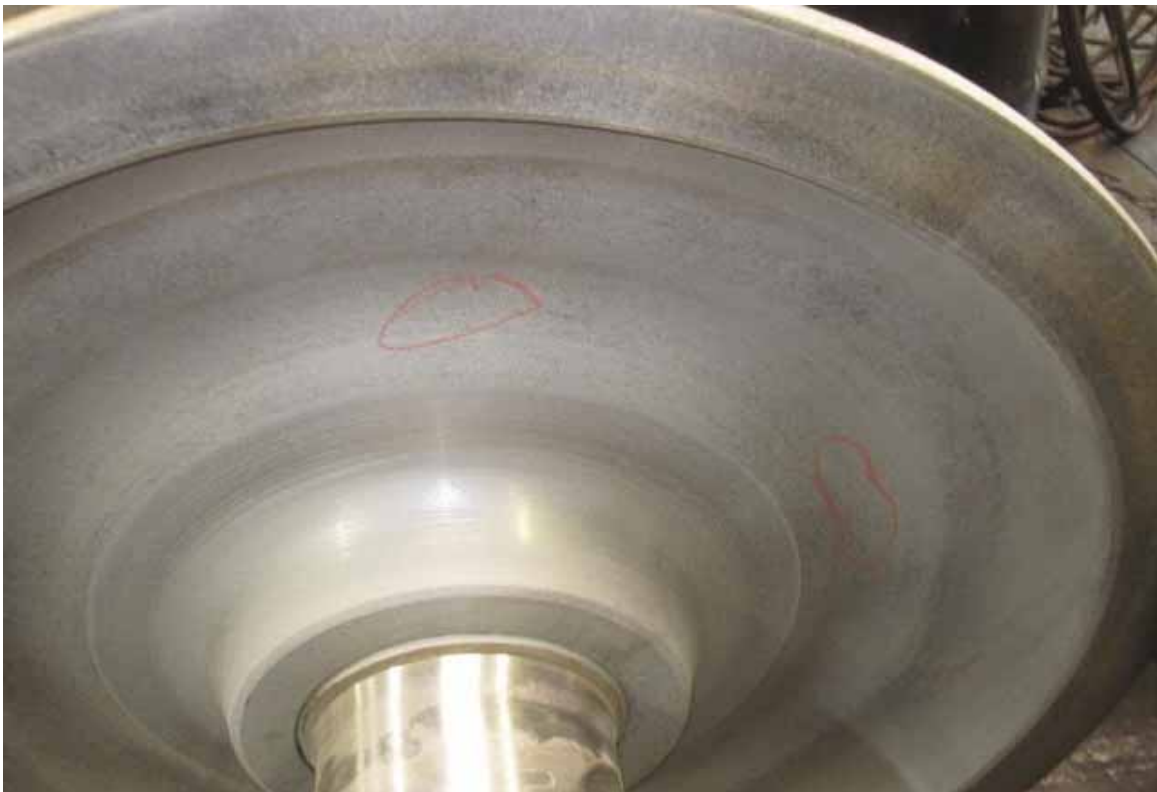
Lors des révisions des essieux, ceux-ci sont nettoyés par lavage, brossage ou grenailage avant expertise. Ces opérations effacent les coulures de rouille et autres indices de fissuration, rendant difficile la détection visuelle des fissures.

**Figure 21 : Roue nettoyée avec deux fissures, non détectables visuellement**

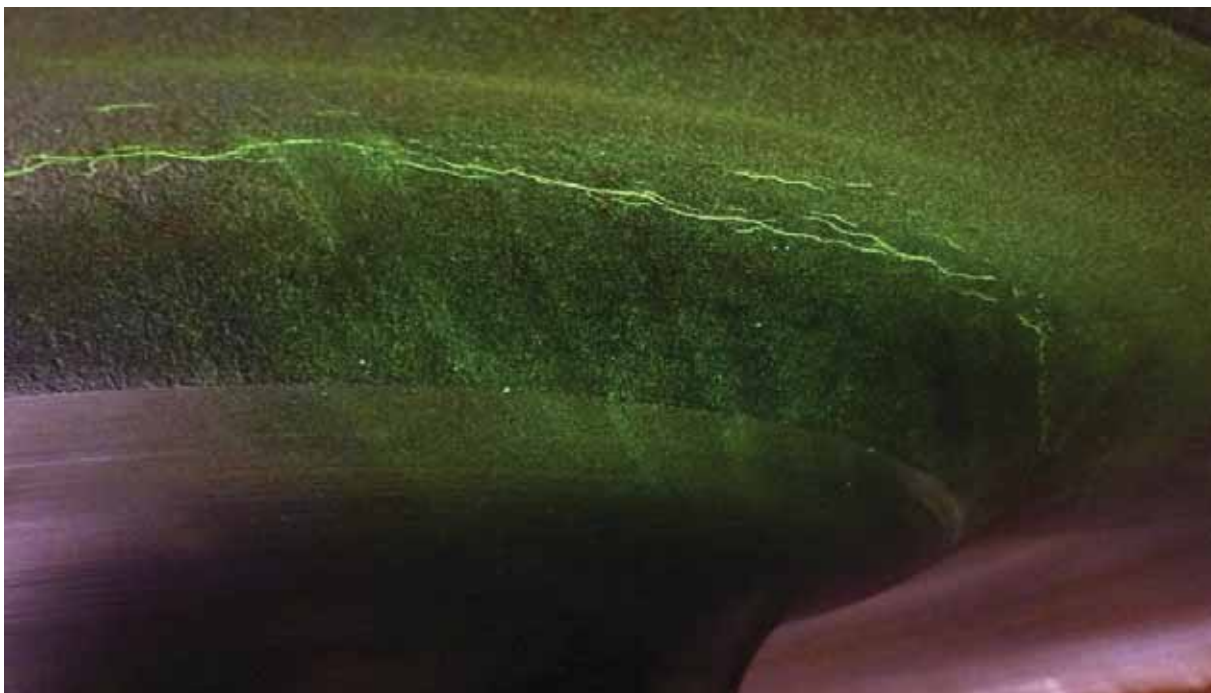
Par ailleurs, sur des roues à toile brute, un tel examen est susceptible de provoquer des détections non justifiées dues à des défauts superficiels, en l'absence de fissure.

**Figure 22 : Exemple de spectres de magnétoscopie sur défauts superficiels**
