Décembre 2006

**Bureau d'Enquêtes sur les Accidents
de Transport Terrestre**

Affaire n°BEATT-2005-007

**Rapport d'enquête technique sur la collision survenue le 9 juin
2005 au passage à niveau 83 à Saint Laurent Blangy (62)**

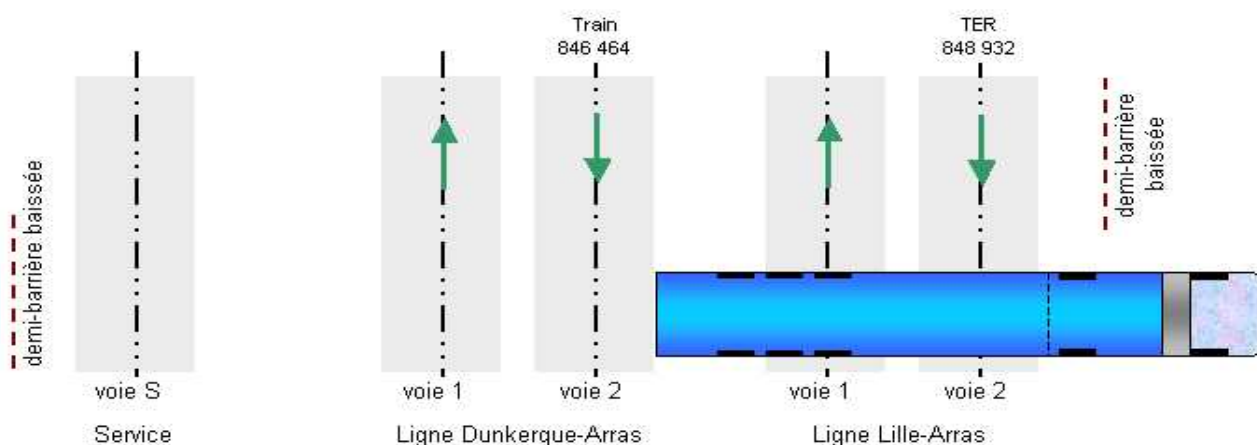
Schéma 01 : position du PL A bloqué sur les voies

Selon le témoignage du chauffeur, il s'est engagé sur le passage à niveau et son tracteur s'est brusquement immobilisé. L'expertise effectuée sur les restes du PL A, notamment pour localiser le point de choc, permet d'estimer la position de l'ensemble routier sur le PN comme indiquée sur le schéma ci-dessous.

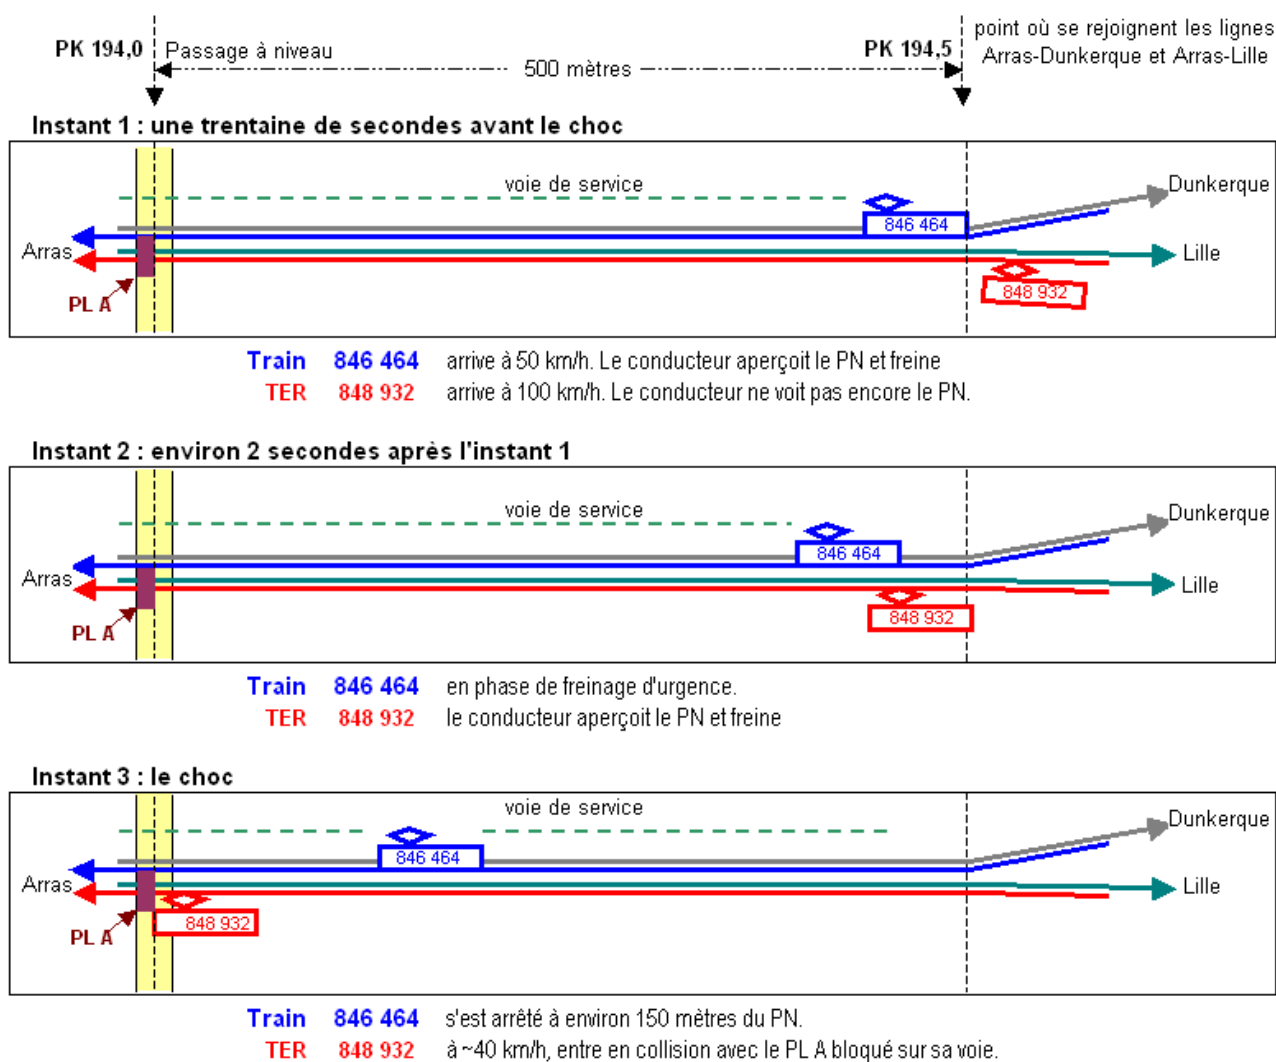
Schéma 02 : mouvement des trains avant le choc

En effet, au même moment, le train 848 932 Lille -Rouen constitué d'un couplage de deux automotrices à deux niveaux (rame Z 23574 en tête, rame Z 26503 en queue) arrive par la voie venant de Douai. Il circule à ce moment-là à la vitesse de 100 km/h et dépasse le train 846 464 circulant sur la voie venant de Lens. Au point kilométrique 194,600 se situe la section de séparation de phase de Saint-Laurent, qui nécessite d'être franchie « disjoncteur ouvert » par les trains électriques, « disjoncteur ouvert et pantographes baissés » pour un train comportant plusieurs pantographes levés simultanément. Au PK* 194,500, après avoir franchi cette section de séparation, le conducteur remonte les pantographes et referme les disjoncteurs. En relevant les yeux de son pupitre de conduite, il aperçoit un camion transportant des bouteilles de gaz immobilisé sur le PN 83. A cet instant, le train circule sur l'erre, sa vitesse étant approximativement de 100 km/h et se trouve en situation de dépassement du train 846 464. Le conducteur exécute immédiatement le geste d'urgence consistant à enfoncer le bouton poussoir d'urgence du frein (BP URG) et commande l'abaissement des pantographes. Il n'émet pas le signal d'alerte radio car ce signal vient d'être déclenché par le train 846 464 qu'il dépasse et qui s'est arrêté avant le passage à niveau. (schéma 02 ci-dessus). Juste avant l'impact contre le camion, le conducteur quitte sa cabine et pénètre dans la salle voyageurs : il prévient les voyageurs de l'imminence du choc contre le camion et leur conseille de se protéger. Il fait de même en s'asseyant et se calant sur un siège disponible.

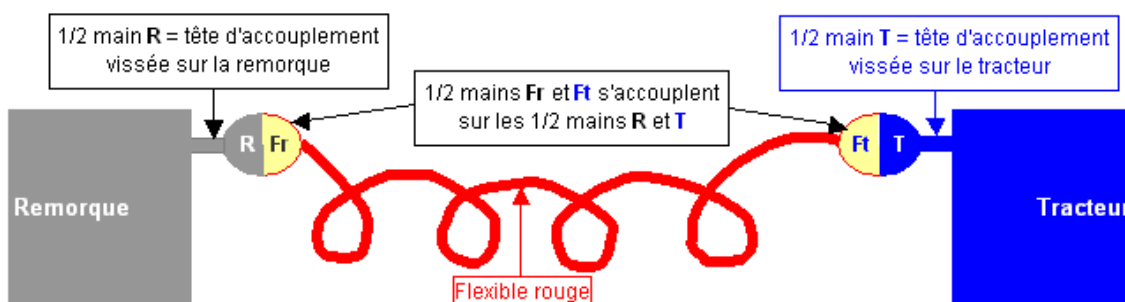
Schéma 03 : principe de fixation du flexible rouge (frein de rupture)

Le témoignage du chauffeur indique que la panne est due à l'arrachement ou au dévissage de la tête d'accouplement « R » sur la remorque (voir Schéma 03) alors que l'accouplement des ½ mains et l'intégrité du flexible n'étaient pas en cause. Ses tentatives pour revisser « R » sur la remorque ont été infructueuses. La remise en pression du circuit pneumatique de la remorque, moyen immédiat et simple pour annuler le freinage de rupture, était donc impossible.

La cause initiale de cet accident est l'arrachement intempestif et non expliqué de la tête d'accouplement de l'embout fixé sur la remorque, ce qui n'est pas un incident banal, puisqu'un tel incident n'a jamais été relevé ni par le transporteur ni par le constructeur. Il a eu pour effet la mise en sécurité par freinage de la remorque ce qui répond aux normes de sécurité que cet événement ne saurait mettre en cause en dépit du lieu où il s'est produit et de ses conséquences.

Comme l'expertise l'a montré, l'état des freins de la remorque (garniture et tambours) constaté sur l'épave était excellent, ce qui indique un entretien normal de ces organes. En revanche, l'arrachement de la tête d'accouplement, alors que le flexible est par construction beaucoup plus fragile, et la non simultanéité du freinage de rupture sur les trois essieux soulèvent la question, pour cette remorque de plus de 15 ans et dédiée au transport de bouteilles de gaz, de la détermination des organes qui appellent un suivi plus attentif compte tenu de l'âge du véhicule.

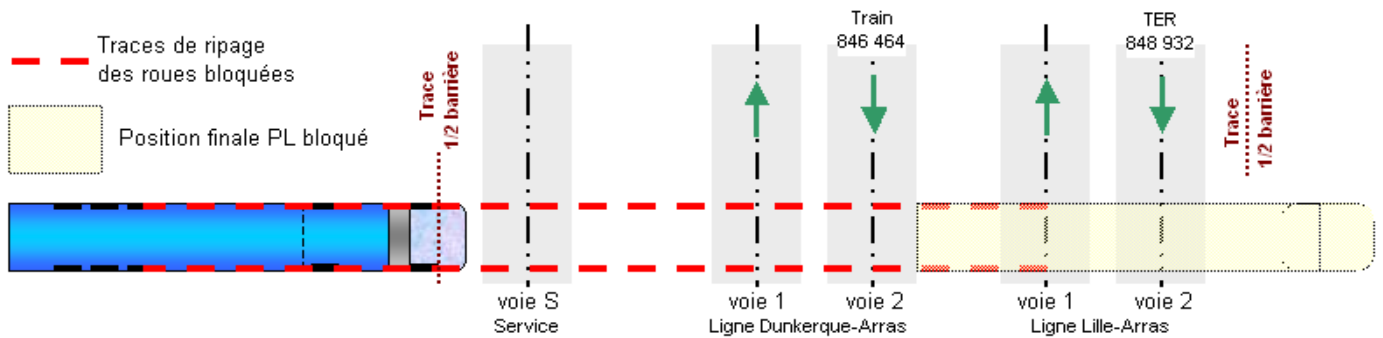
Schéma 04 : position calculée du PL A lors du blocage du premier essieu de la remorque

Notons, à cet égard, que, selon les indications du constructeur, au moment où le frein de rupture s'est déclenché (schéma 04 ci-dessous), le signal optique d'alerte a dû s'allumer sur le tableau de bord. Cependant, le chauffeur n'indique pas avoir perçu ce signal. Précisons qu'une telle alerte vise, en principe, à inciter le chauffeur à bloquer son véhicule, ce qui, dans le cas présent, aurait permis au PL de s'arrêter aux abords de l'emprise de la voie 1 (schéma 04). Toutefois, dans la configuration en cause, un arrêt d'urgence sur un PN n'est, sans doute, pas un réflexe naturel. Et, se voyant déjà engagé sur le PN, le chauffeur a spontanément essayé de dégager son véhicule.

L'expertise de ces traces indique que seules les roues du premier essieu se sont bloquées alors que le PL A abordait l'emprise du passage à niveau. Ces traces correspondent au déclenchement du frein de rupture de la remorque et montrent que le PL A qui n'était pas engagé sur les voies ferrées du PN, a poursuivi sa trajectoire sur 32 mètres, tiré par le tracteur jusqu'à ce que le blocage des deux autres essieux de la remorque l'immobilise définitivement à la sortie du PN.

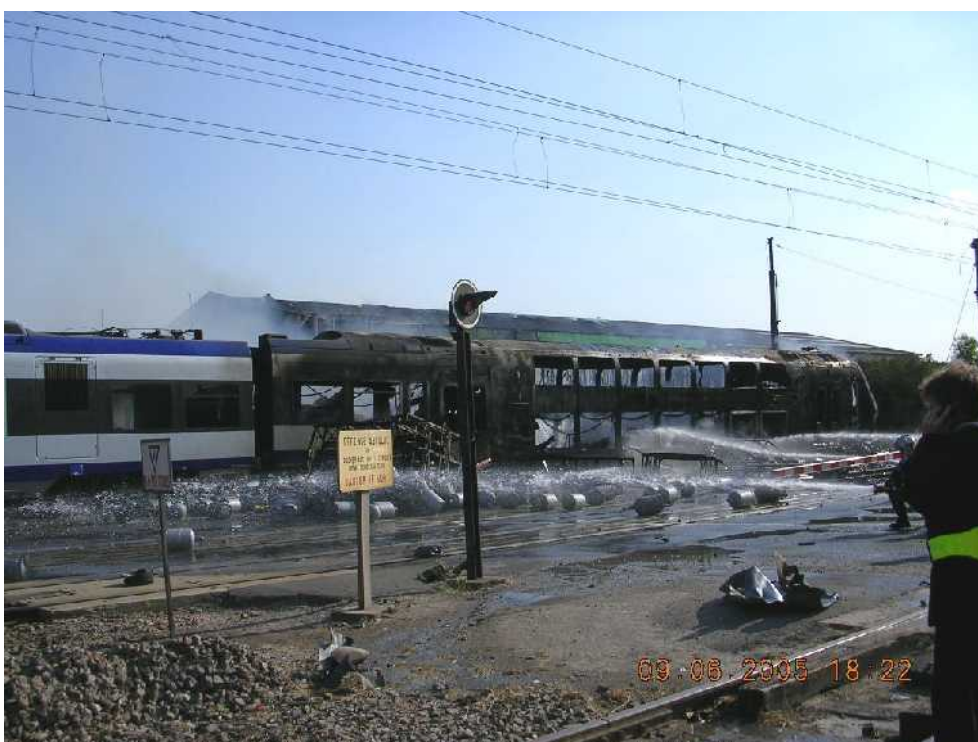
Le PN83 le jour de l'accident

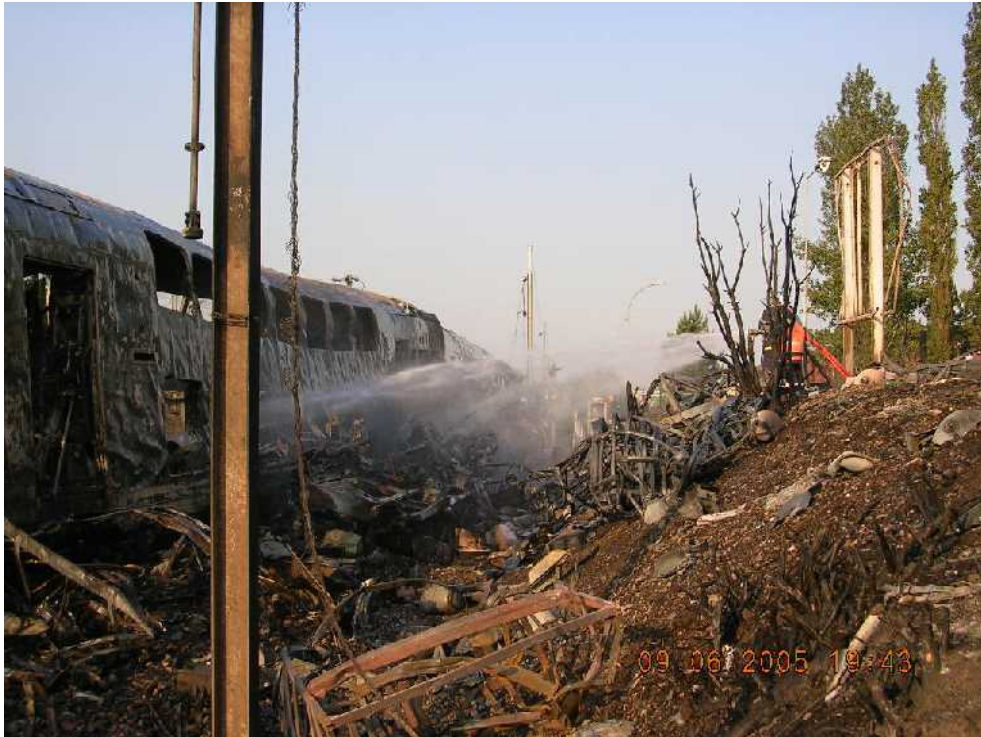
Les conséquences de la collision

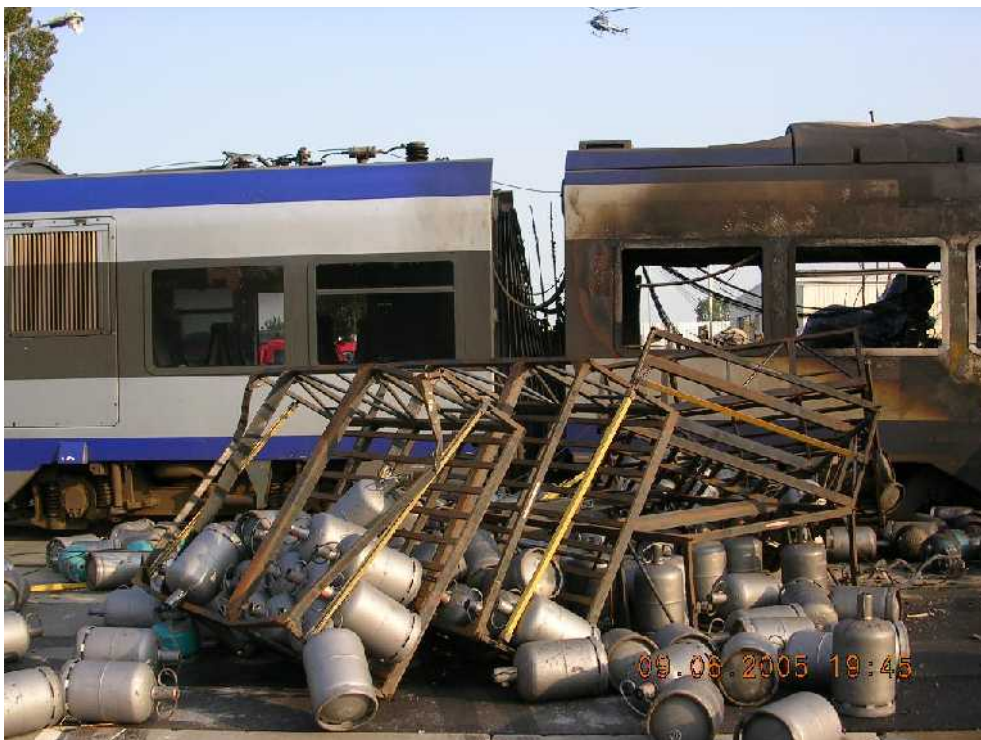
Les bombonnes de gaz transportées par le poids lourd
