Rapport d'enquête technique
sur l'accident d'autocar
du 20 janvier 2006 à Arles (13)

juillet 2007

**Bureau d'enquêtes sur les Accidents
de Transport Terrestre**

Affaire n°BEATT-2006-001

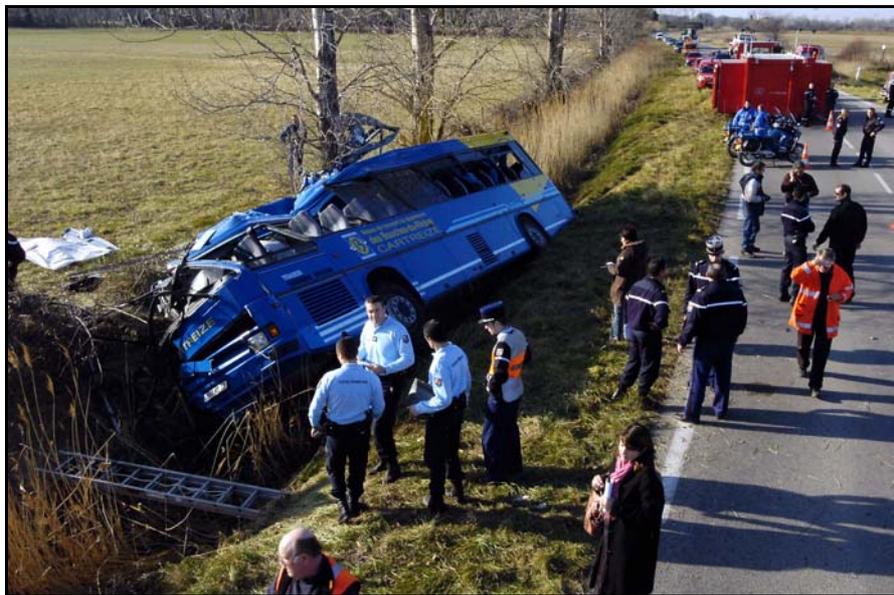
Photo n° 1 : Vue générale du site de l'accident.

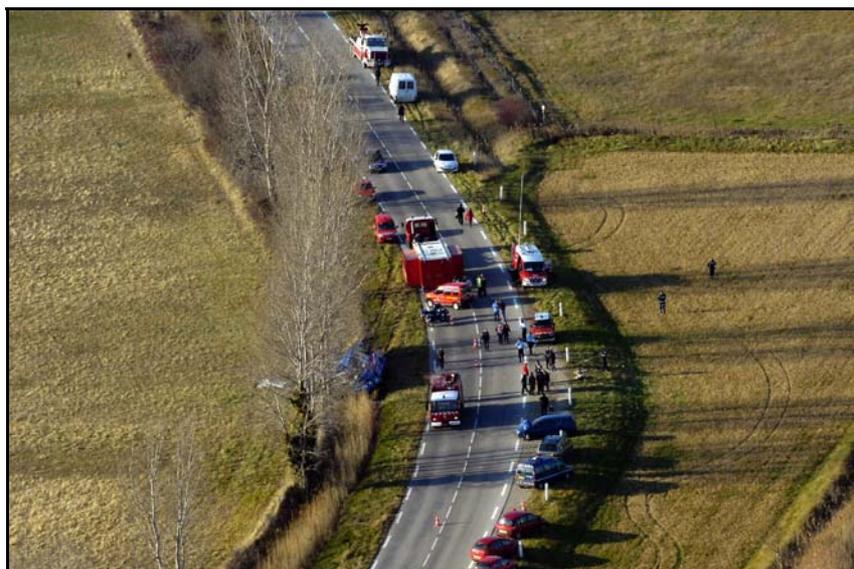
Il n'existe aucune trace de freinage ou de ripage, il n'y a pas eu de coup de volant ni d'accélération avant la sortie de route.

Photo n° 2 : Vue aérienne de l'ensemble du site de cet accident.

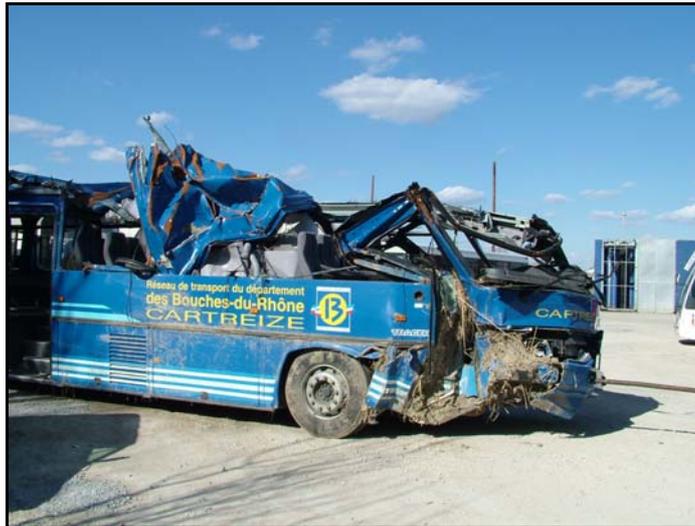
Au moment de survenue de cet accident, ce car de ligne régulière transportait environ 80% de jeunes scolaires, pour la plus part lycéens, âgés entre 12 et 17 ans. Ces adolescents pratiquement tous scolarisés dans deux établissements empruntent cette ligne régulière quotidiennement pour aller et revenir de leur domicile au site de leur lycée. Il faut noter un nombre plus important de jeunes filles par rapport au nombre de garçons. Le fait d'être en présence d'une population très jeune explique en partie le bilan médical global pour les occupants de ce car qui reste peu sévère compte tenu des importantes déformations de structures sur la face avant et au niveau du pavillon. En effet d'une part la tolérance au choc et à la décélération est plus élevée chez les jeunes surtout vis à vis des personnes âgées, d'autre part la petite taille des adolescents les plus jeunes leur a permis de se situer sous la zone de déformation du pavillon et d'être ainsi peu ou pas blessés lors de l'arrachement du pavillon par le choc contre l'arbre.

Photo n° 4 : Vue latérale droite avec la déformation majeure du pavillon.

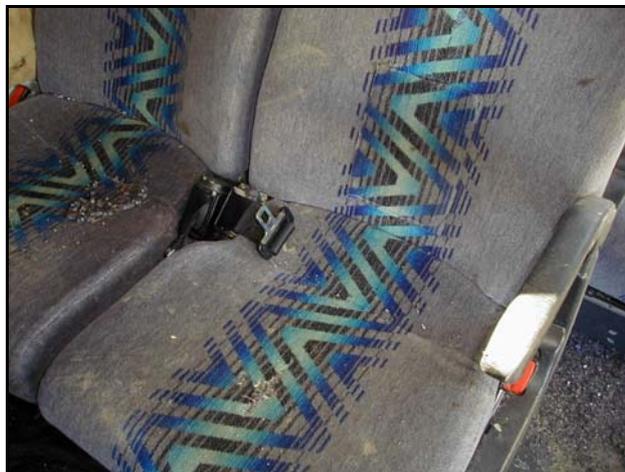
L'ensemble des banquettes de cet autocar était équipé de ceintures de sécurités, sous abdominale à deux points pour les sièges avec un dossier de siège en vis-à-vis; ceintures à trois points pour les sept places sans vis-à-vis. Il apparaît clairement que ces ceintures non seulement n'étaient pas portées, mais que un nombre important d'adolescents prétend ignorer la présence de ces ceintures. Nous avons constaté la présence dans ce car de trois pictogrammes concernant le port obligatoire des ceintures dans ce véhicule. Enfin plusieurs passagers affirment que le chauffeur qui ne leur parlait pas, ne leur à jamais demander de porter leur ceinture de sécurités.

Photo n° 5 : Vue des ceintures de sécurités deux points sous abdominales présentes à toutes les places.

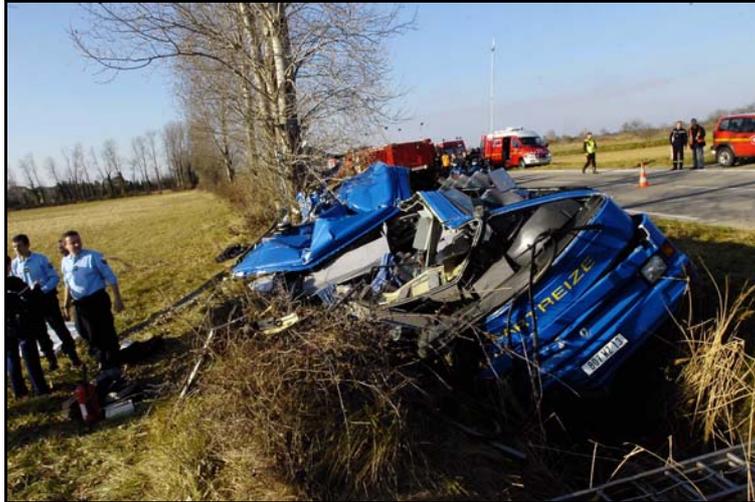
Lorsque l'autocar arrive dans le fossé de vidange, il réalise un renversement latéral droit partiel, et après immobilisation du véhicule, ce dernier présente un angle au sol d'environ 45°, et non de 90° que nous retrouvons lors des renversements sur une surface plane.

Photo n° 6 : Vue de l'autocar en position résiduelle après l'accident.

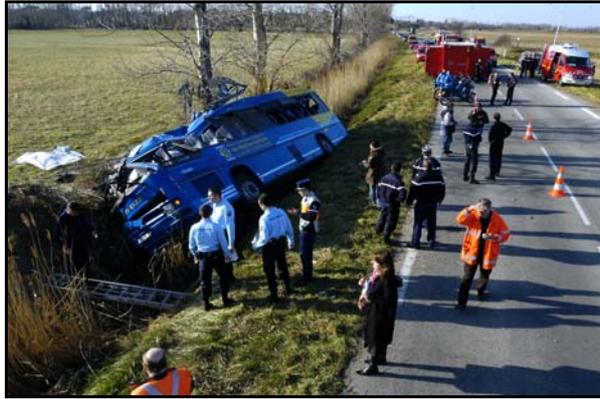
Pour notre accident, le renversement latéral droit partiel se fait sur un obstacle fixe, ici un arbre qui est un obstacle particulièrement indéformable et rigide.

Photo n° 7 : Vue de l'obstacle fixe, ici un arbre à l'origine de l'arrachement du pavillon du car.

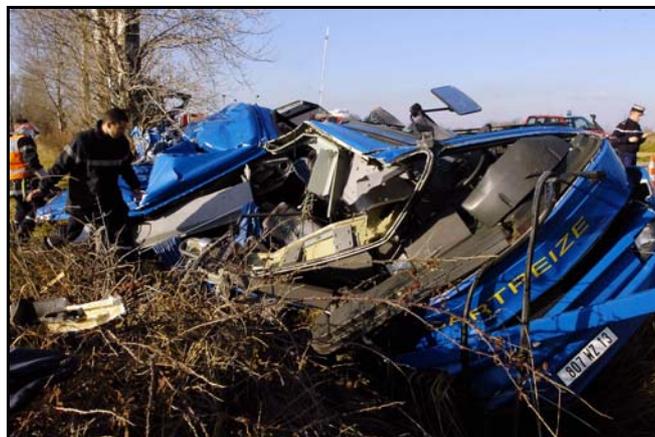
Pour bien comprendre l'importance de ces déformations de structure du pavillon de l'autocar, il faut se rappeler que le contact se fait entre un obstacle fixe extrêmement rigide, et les montants de pavillon du car qui sont des structures conçues pour résister aux sollicitations de type d'écrasement de haut en bas, ou bien d'enfoncement latéral lors des renversements, retournements et tonneaux. Par contre il n'existe pas de test afin de connaître la résistance du pavillon les d'un choc frontal sur ce seul pavillon. Les déformations de structures sur le pavillon du car sont spectaculaires et importantes, mais nous verrons par la suite quelles n'ont pas été si traumatisantes pour les occupants situés dans cette zone. L'arrachement du pavillon par l'arbre est supérieur à la moitié de la longueur du coté droit avec une déformation sur 8 m 10 et sur 5 m du coté gauche.

Photo n° 8 : Vue des déformations de structures du pavillon de l'autocar.

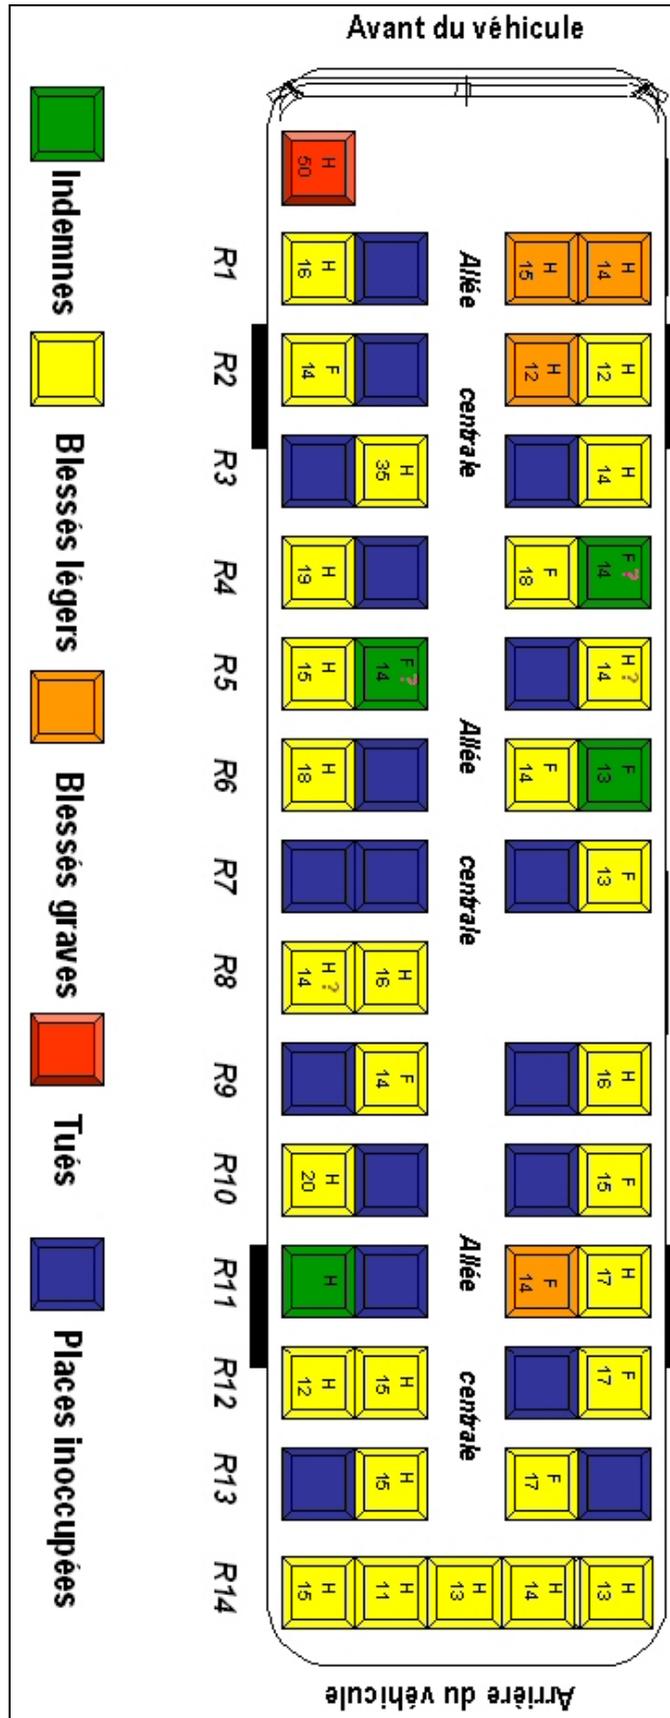
Nous avons pu reconstituer le plan d'occupation du car avec une grande précision. Il reste un doute sur la place de deux personnes situées par les symboles ? et ?. La première personne est située soit à la place 16 rangée 4 ou soit à la place 18 rangée 5, il s'agit d'une fille de 14 ans qui est indemne. La seconde personne est un garçon de 14 ans situé soit place 20 rangée 5 soit place 29 rangée 8. Trois autres blessés légers n'ont pu être positionnés correctement dans le véhicule. La place des quatre blessés graves est certifiée.

Figure n° 1 : Plan d'occupation de l'autocar

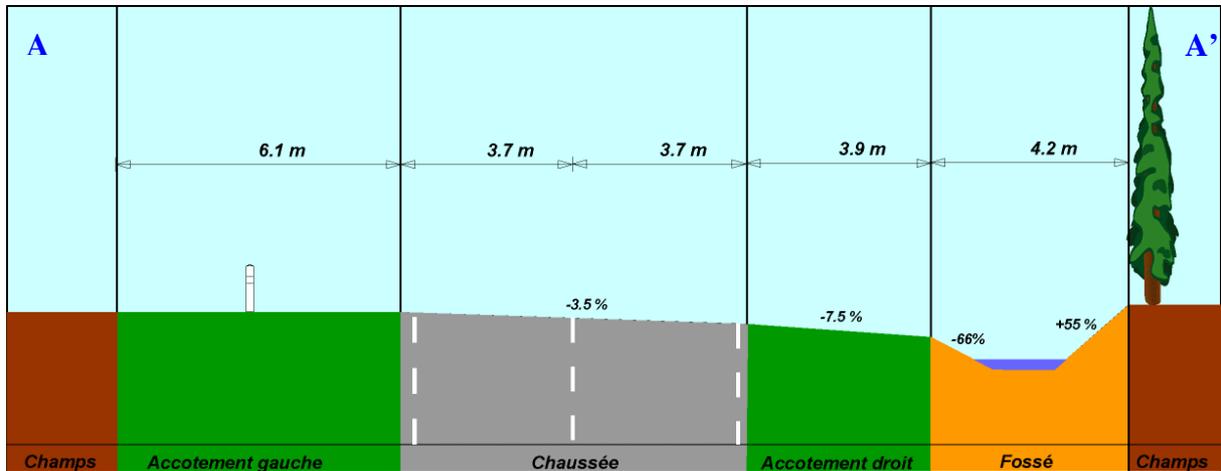
Figure n° 5 : Coupe transversale AA' schématisée montrant le profil de l'accident au niveau de l'arbre impacté.

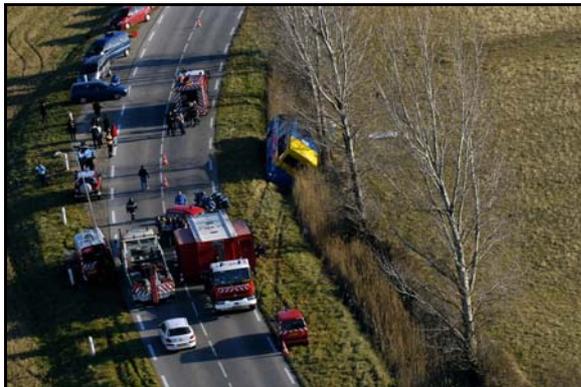
Photo n° 9 : Vue aérienne de l'accident n°1.

La présence de ces traces permet de nous renseigner sur l'angle de sortie dans l'accotement et également sur la décélération subie par l'autocar. L'analyse de ces traces montre clairement que la trajectoire de l'autocar vers la droite ne s'est pas fait brutalement par un coup de volant brusque mais plutôt par une dérive progressive.

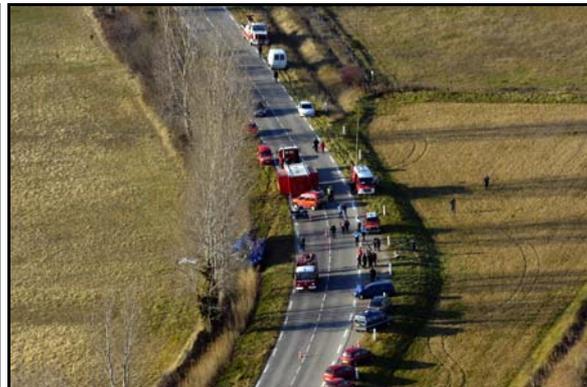
Photo n° 10 : Vue aérienne de l'accident n°2.

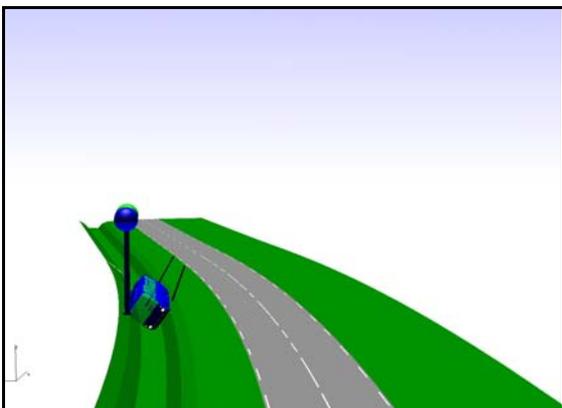
L'autocar se couche dans le fossé tout en percutant l'arbre à droite, (65 Km/h)

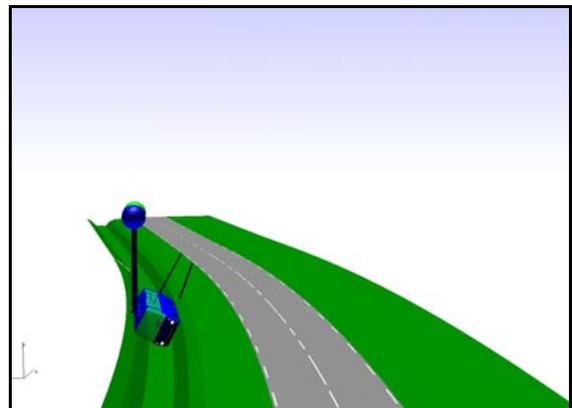
Et s'immobile un peu plus loin sur son flanc latéral droit, la moitié du pavillon arraché par l'arbre.
