Le 2 novembre 2006

**Bureau d'Enquêtes sur les Accidents
de Transport Terrestre**

Affaire n°BEATT-2006-003

**Rapport d'enquête technique sur le déraillement du train 5941
survenu le 25 février 2006 à Saint-Flour (15)**

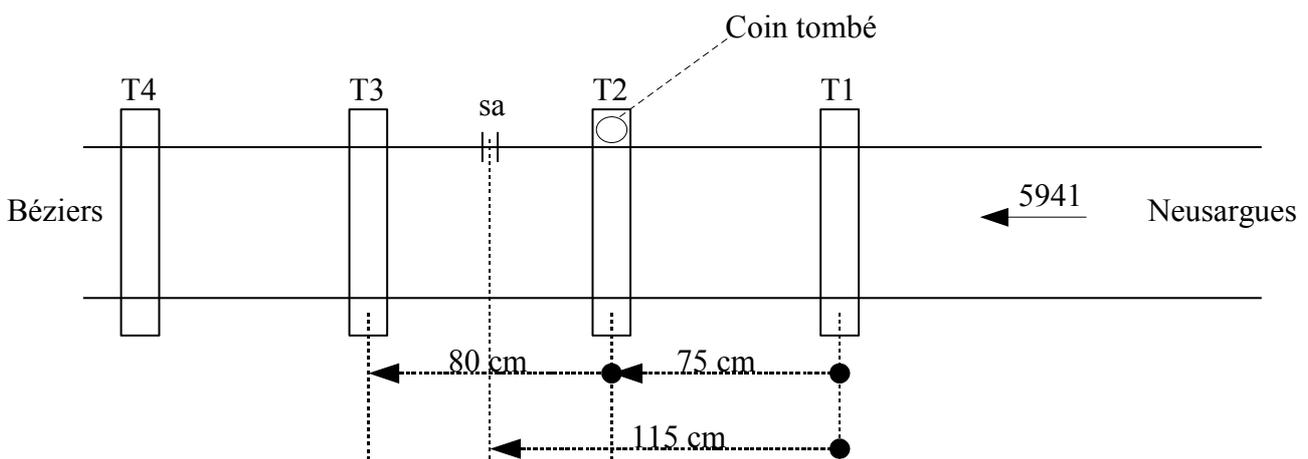
La voie dans la zone de la rupture du rail peut se schématiser de la façon suivante :

Légende : sa = soudure aluminothermique au pk 692,480
T = traverses en voie
T3= traverse neuve remplacée en 2003

- le ballast n'est présent qu'en surface; les traverses sont posées sur un mélange de terre et de gravier,
- le bois des traverses (hormis la travers T3) est en très mauvais état : il est devenu spongieux sous les coussinets et autour des tire-fonds.

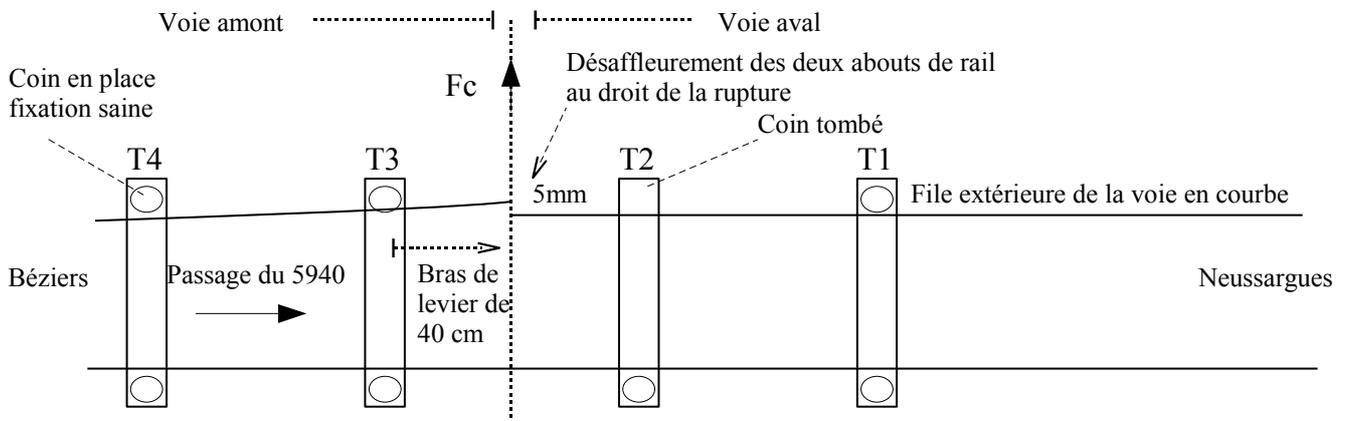
Circulation du train 5940 de Béziers vers Neussargues sur le désaffleurement de 5mm

- le bras de levier du rail extérieur, entre l'abscisse de la cassure et la fixation de ce rail sur la traverse T3 est de 40 cm. Sous l'effort centrifuge exercé par l'essieu de la locomotive se produit un désaffleurement de l'about amont par rapport à l'about aval. Le département « Études voies de la SNCF- IG-EV » évalue selon trois méthodes ce désaffleurement, il est compris dans l'intervalle (2,4 mm - 4,8 mm). Le schéma ci-après montre que l'essieu quittant l'about amont du rail est décalé vers l'extérieur au plus de 5 mm, et aborde l'about aval suivant un cercle de roulement décalé au plus de 5 mm (par rapport au cercle central), lequel se situe encore sur la table de roulement de l'essieu. Le train 5940 passe sur le rail cassé en restant « enraillé ».

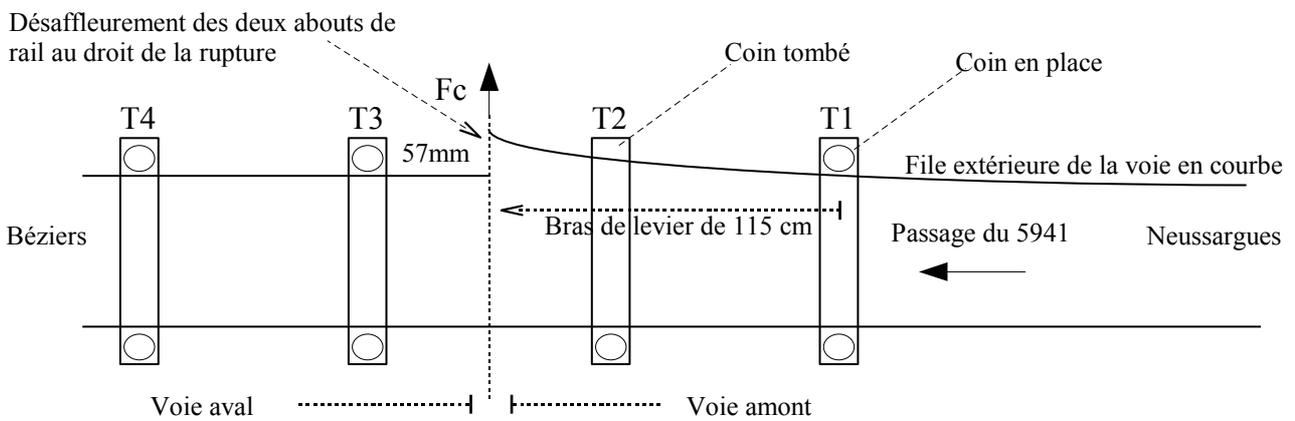
Circulation du train 5941 de Neussargues vers Béziers sur le désaffleurement de 57 mm

- lors de la circulation retour (5941), le bras de levier entre l'abscisse de la cassure et le point de fixation du rail sur la dernière traverse efficace T1 est de 115 cm. Le premier essieu de la locomotive exerce sa poussée centrifuge sur le rail amont / cassure. Selon la méthode de calcul, le désaffleurement horizontal des deux bouts de rail est compris dans l'intervalle (57 mm ; 113 mm). Le schéma ci-après montre que lorsque la roue franchit le point de rupture, le champignon du rail aval se présente au droit du sommet du boudin de la roue. Cela signifie que le boudin de la roue extérieure du premier essieu de la locomotive monte sur le rail aval de la soudure cassée, roule sur le champignon du rail vers l'extérieur puis tombe à l'extérieur de la voie provoquant ainsi le déraillement.

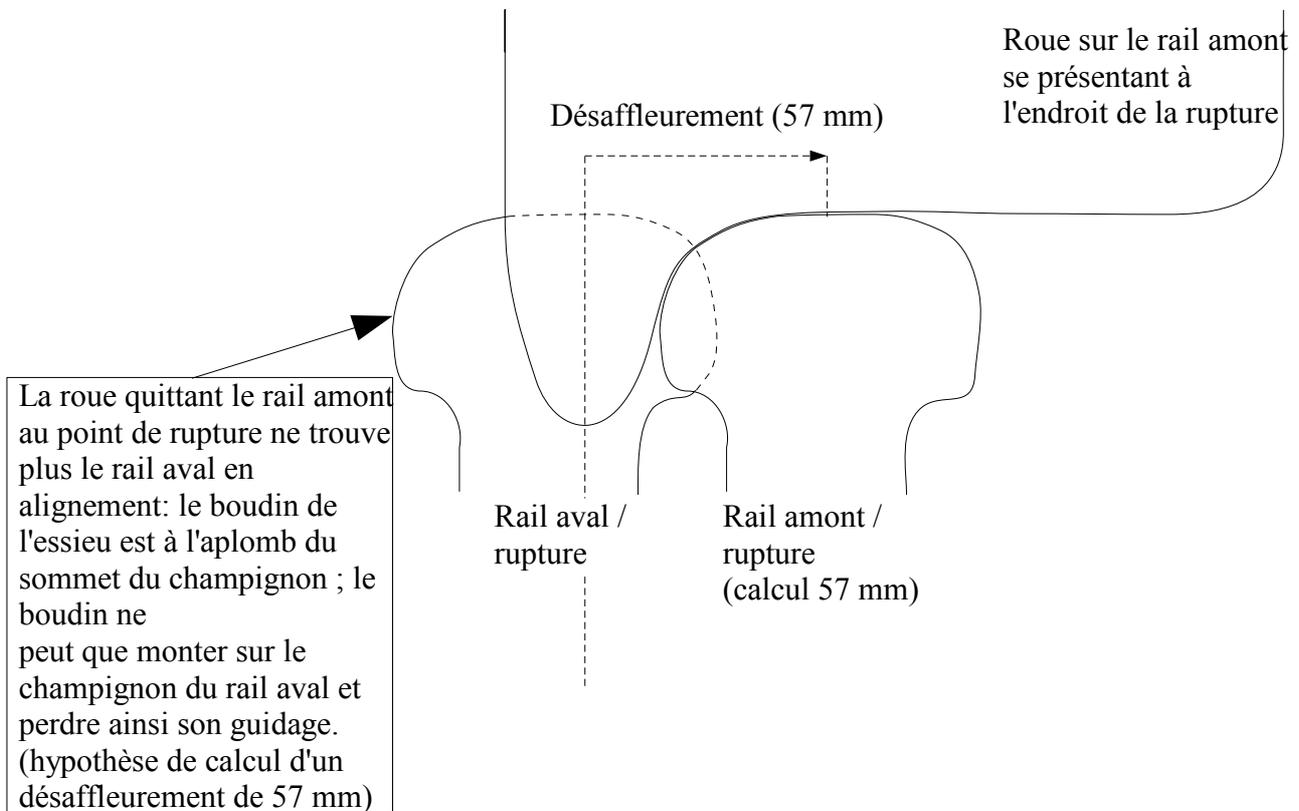
Diagramme illustrant le passage du train 5941 Neussargues → Saint Flour à l'endroit de la rupture.

Dans l'hypothèse de calcul de 113 mm pour le désaffleurement, le boudin de la roue ne rencontre plus le rail aval ; l'essieu quitte immédiatement la voie et le train déraile.

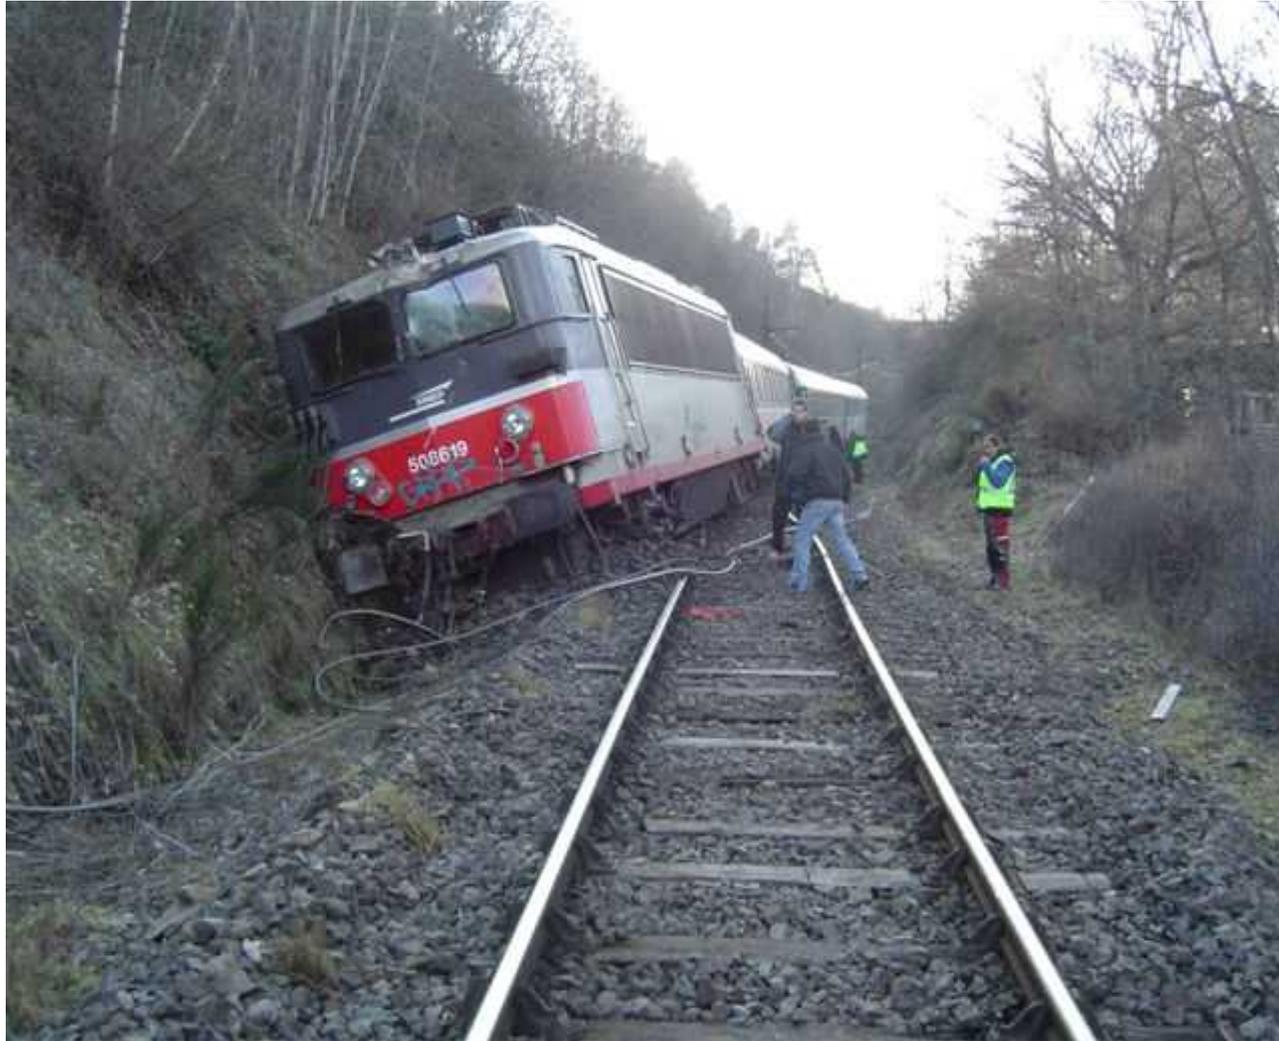
Annexe 3 : Photographie de l'accident

Deux blessés légers sont à déplorer parmi les voyageurs; le matériel roulant et l'infrastructure sur 100 m sont fortement dégradés.

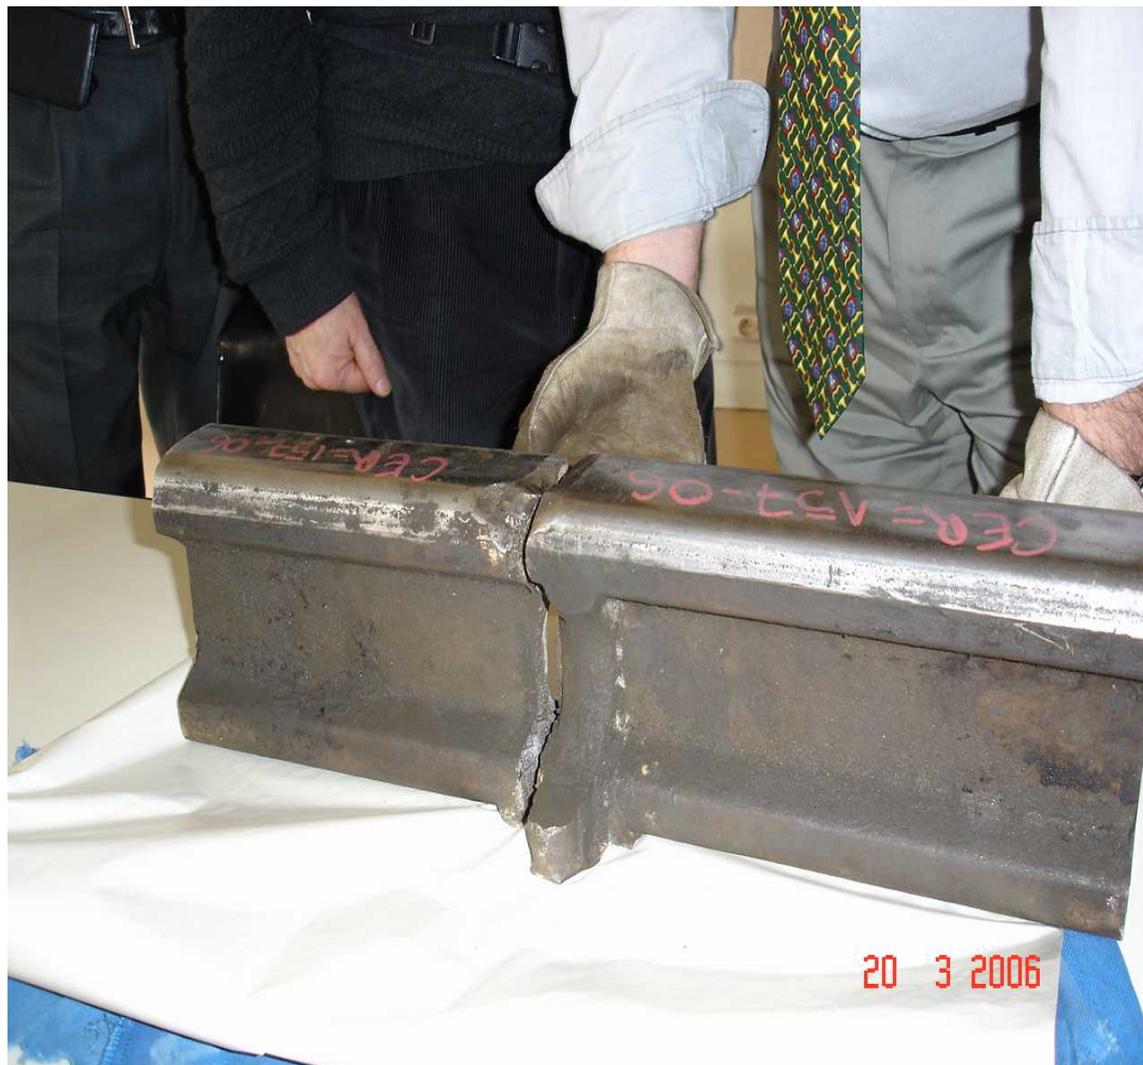
Annexe 4 : La rupture de rail
Annexe 4-1 : version a

Un examen photographique détaillé met en évidence une rupture transversale verticale au droit du changement de section (entre le rail côté Saint-Flour et la soudure aluminothermique) d'une soudure aluminothermique entre deux rails DC.

L'examen fractographique montre qu'il s'agit d'une rupture brutale fragile dont l'origine se

Finalement, les différents examens et essais réalisés sur la soudure aluminothermique rompue ne mettent pas en évidence d'anomalie pouvant engendrer la rupture de cette soudure dans des conditions normales d'utilisation. La rupture brutale initiée sur soufflure débouchante située sur un changement de section (site de concentration de contraintes) a donc probablement pour origine les sollicitations en service. La photo de l'annexe 4 fait apparaître que la rupture est située juste après le bourrelet de soudure, c'est à dire à l'endroit où la quantité de métal se réduit.

« ...le défaut présenté comme amorce est situé dans le métal d'apport en dehors de la zone de fusion du rail lui-même (zone de collage entre métal d'apport et rail).....la rupture du rail est liée à la fragilité du matériau et à la présence de points singuliers créés par la soudure par aluminothermie. La petite soufflure observée dans le métal fondu est l'une des particularités ayant pu amorcer la rupture fragile* du rail.... ».

Recommandation R2 (RFF, SNCF) : en cas de défaut constaté dans le rail DC qui nécessite le remplacement de la partie malsaine, il faut éviter, autant que faire se peut, d'opérer par soudure mais remplacer le rail en totalité.

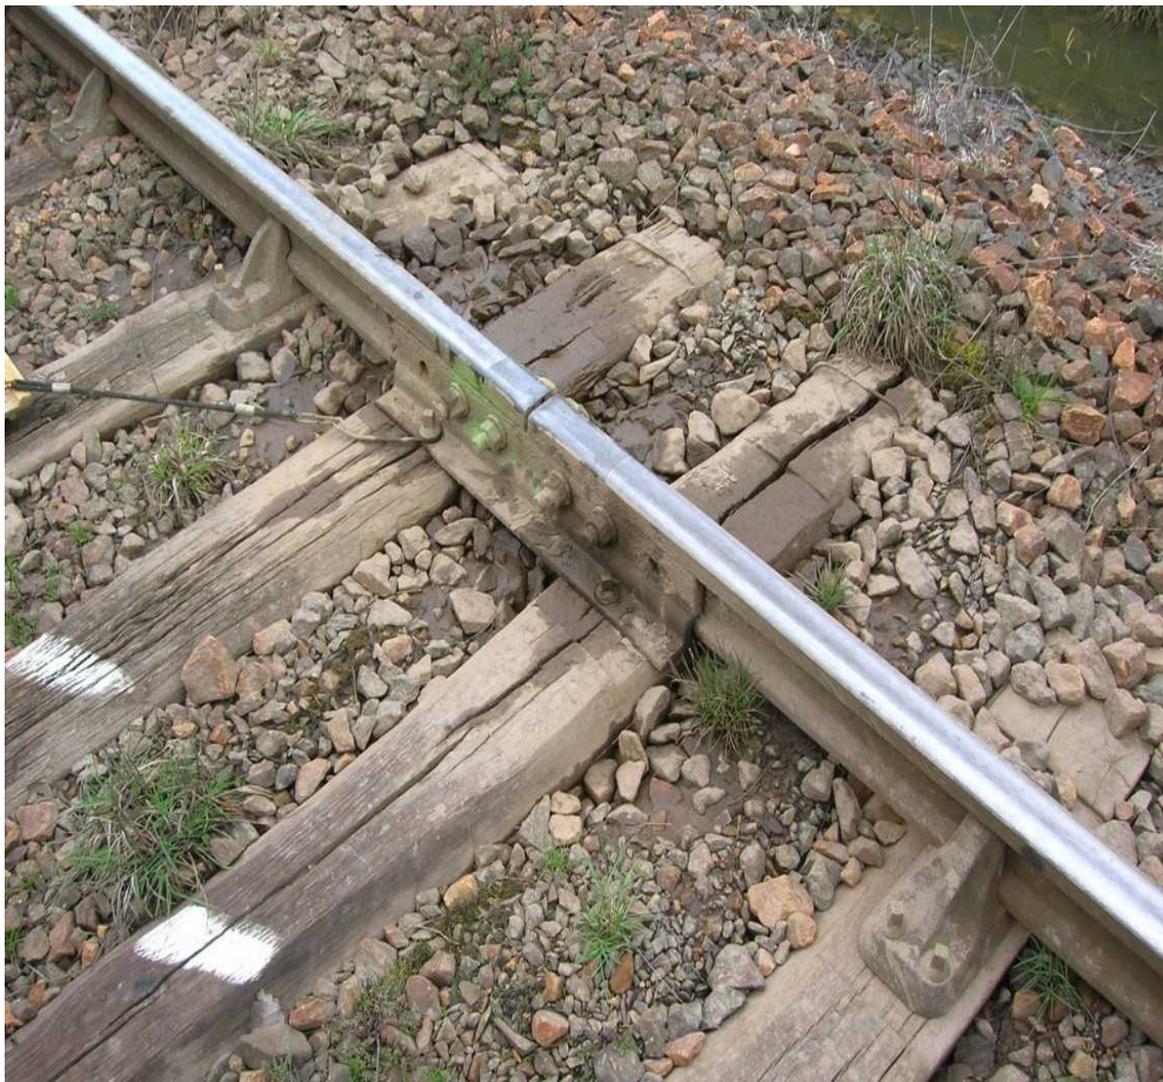
Annexe 6 : Quasi-absence de ballast sous la voie

- le nivellement longitudinal est médiocre, la plupart des joints sont bas. Toutefois, les joints étant concordants, les gauches restent dans des limites acceptables. Ces défauts de nivellement trouvent leur origine dans la quasi absence de ballast et l'état du matériel de voie notamment aux joints,

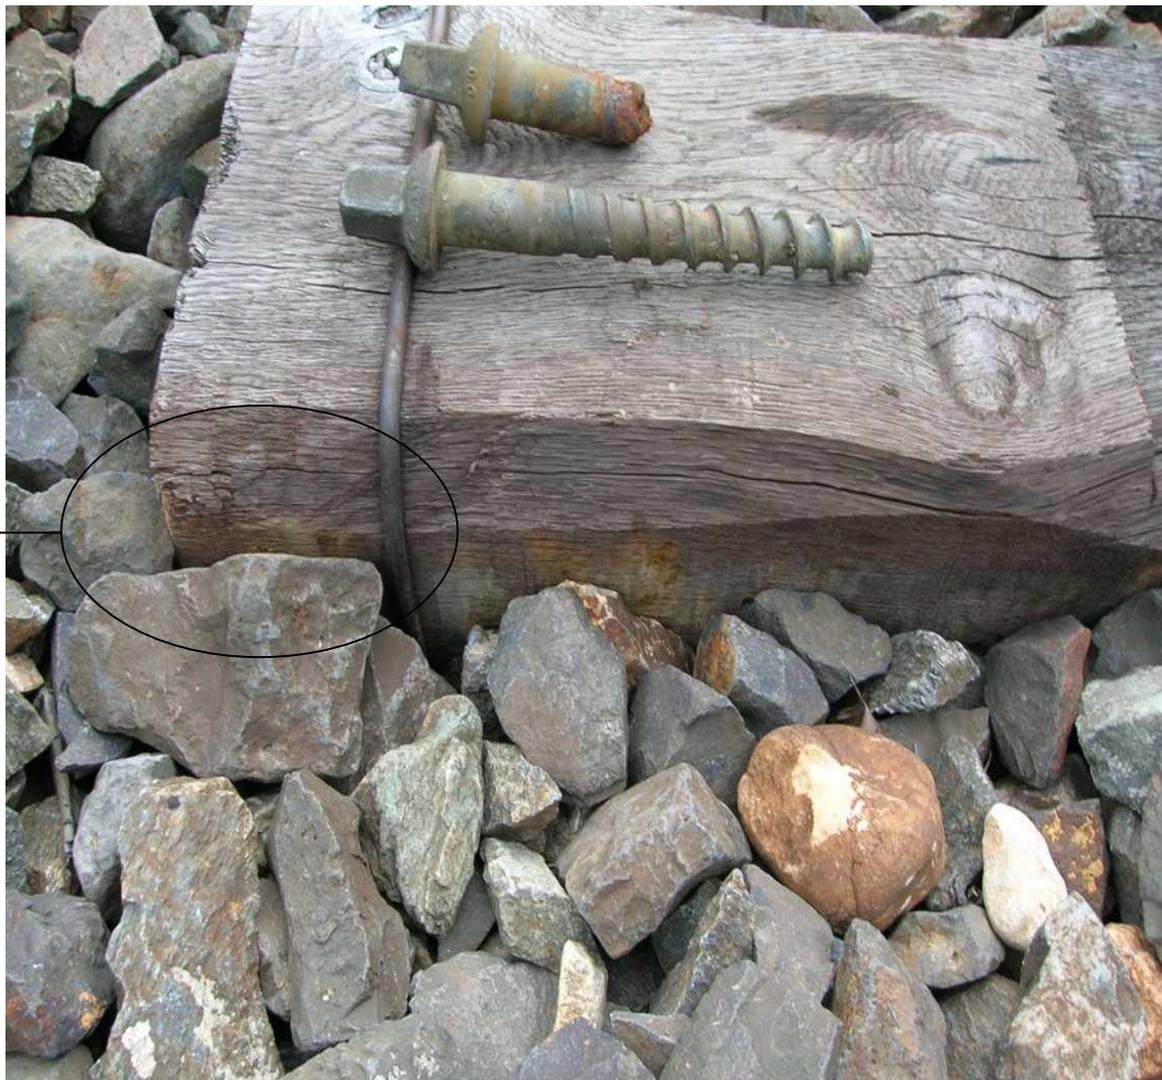
Annexe 7 : Traverse danseuse

Une situation paradoxale se présente du fait de cette situation : le remplacement au cas par cas des traverses conduit au phénomène de « traverses danseuses » de par l'hétérogénéité de l'assise des traverses consécutives; un nivellement correct ne peut plus être rétabli à cause de l'absence de ballast. Le rail est ainsi soumis à des contraintes supérieures par rapport à une situation d'un nivellement correct.

- **le voisinage d'une traverse neuve danseuse:** les efforts subis par le rail et par le coin d'attache de la traverse T2 ont été accrus du fait que la traverse T3 (neuve) était danseuse.,
- **le voisinage d'une traverse dégradée:** l'éjection du coin résulte de l'état de la traverse T2 dont le bois était très dégradé et n'assurait plus le maintien suffisant des coussinets,
- **la présence d'une soudure aluminothermique,** qui constitue un point de fragilité,
- **une courbe génératrice d'efforts transversaux:** le dévers de la courbe n'étant pas totalement compensé pour la vitesse autorisée sur cette voie, les efforts transversaux centrifuges au passage des trains provoquent un désaffleurement si le rail est rompu.

Traverse danseuse
marquée

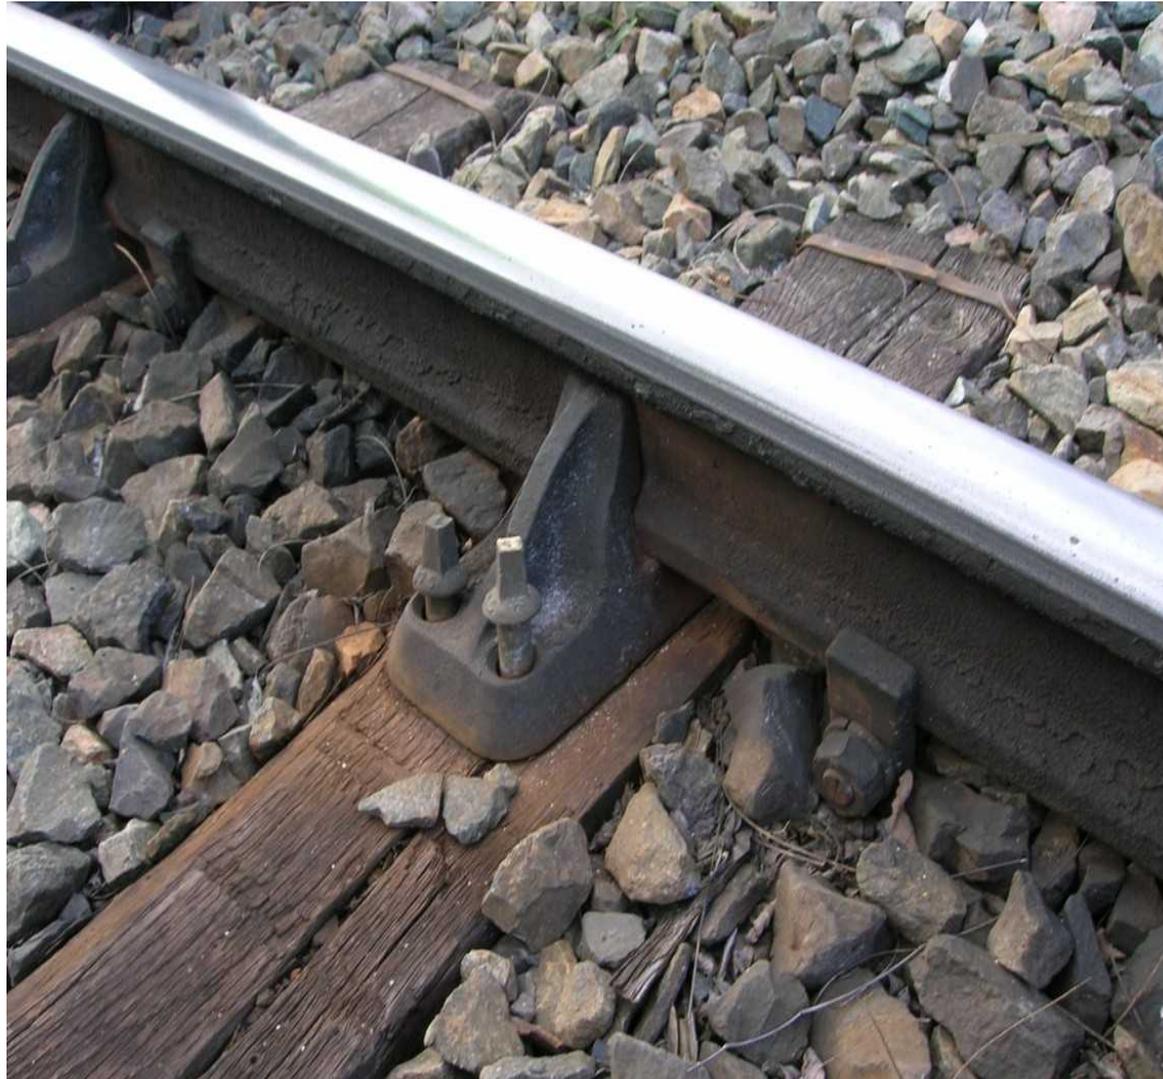
Annexe 8 : Tirefonds soulevés (coussinets pivotants)

- Coins. Le coinçage des rails est globalement maîtrisé. La chute d'un coin est souvent due à une rupture du coussinet ; la chute du coin permet de repérer les coussinets qui sont cassés.
