**Rapport d'enquête technique**  
**sur l'accident survenu sur le Rhône**  
**au bateau fluvial à passagers CAMARGUE**  
**le 28 mars 2006 à la Voulte-sur-Rhône (07)**

**octobre 2007**

**Bureau d'Enquêtes sur les Accidents  
de Transport Terrestre**

Affaire n°BEATT-2006-004

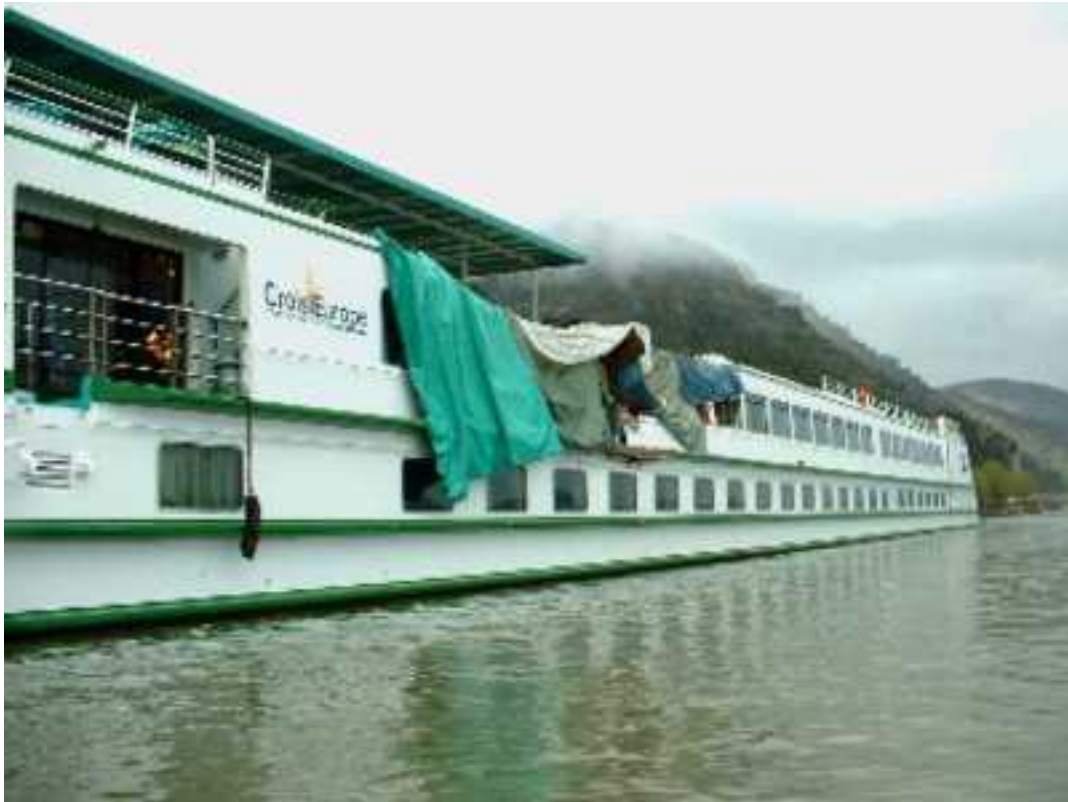
Les dommages concernent essentiellement les superstructures du bateau côté bâbord.

Ils s'étendent sur une longueur de près de 20 mètres, du couple 86 au couple 113. Ils se situent au-dessus du pont principal (pont restaurant) avec des déchirures du bordé du pont solarium et des déformations du bordé bâbord et de ses raidisseurs\* associés. Au total, sept cabines ont été touchées. C'est la cabine 271 qui a subi le plus de dégâts avec un enfoncement important du bordé extérieur et du livet de pont\*.

Dommmages aux superstructures bordé bâbord

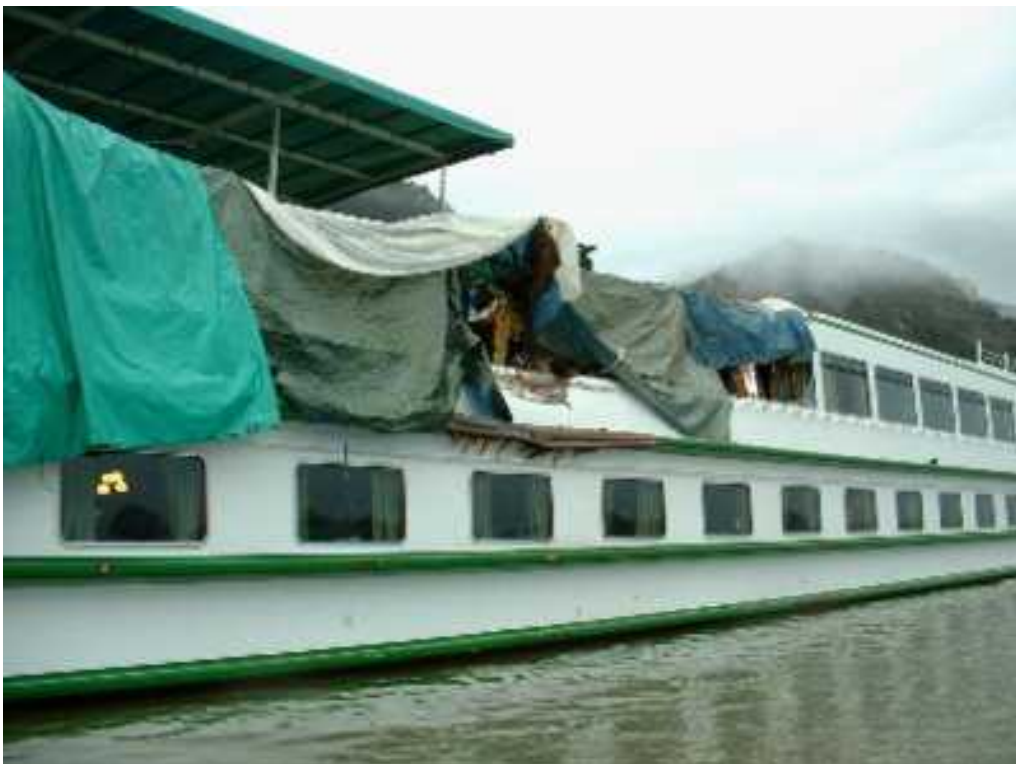
Dommmages au superstructures bordé bâbord à l'endroit du choc

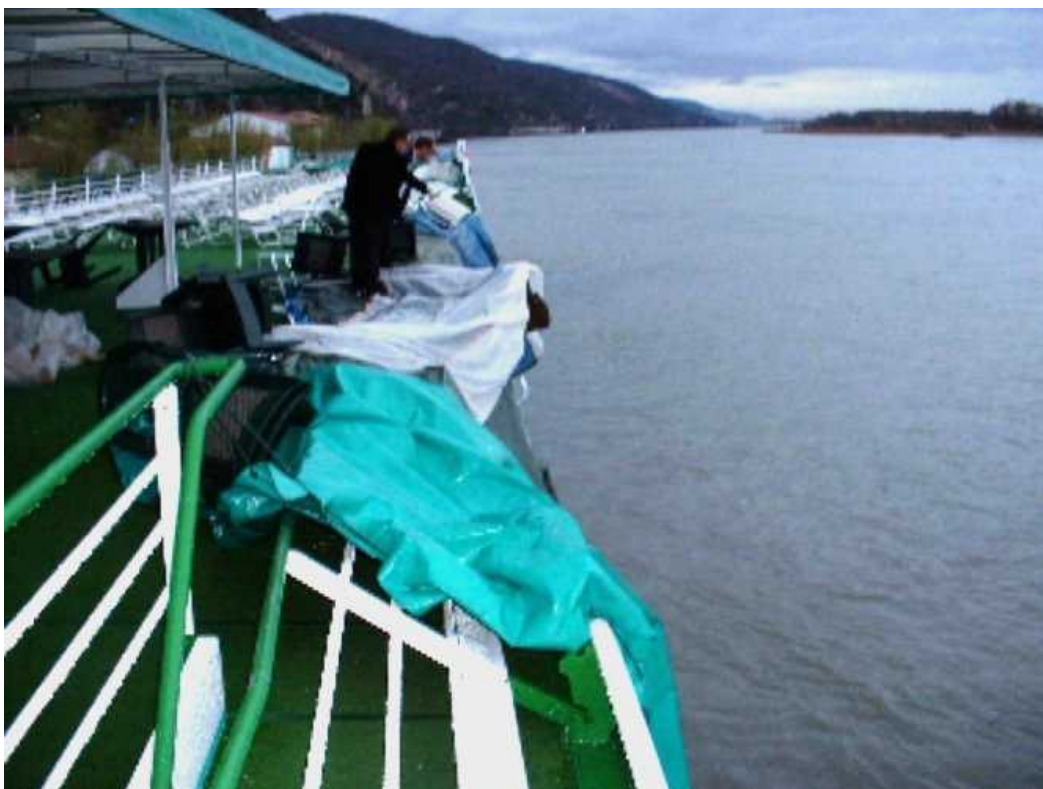
Domages aux superstructures bordé bâbord

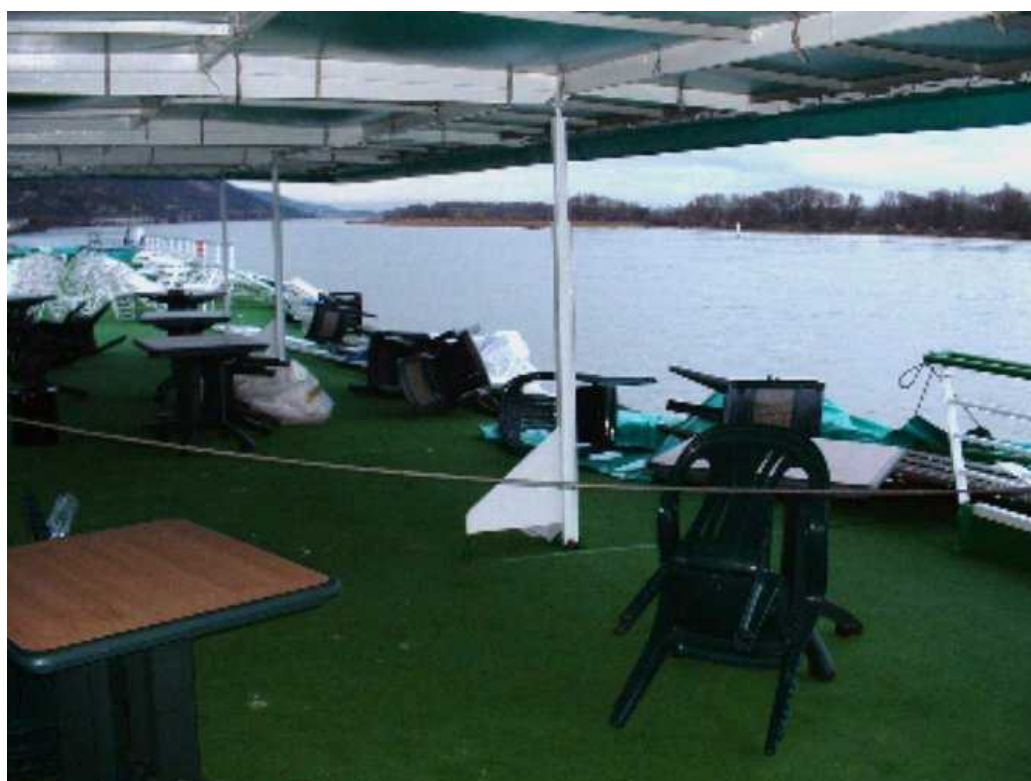
Une déformation mineure a été aussi constatée dans la tôle du pont principal au niveau du plafond de la cabine 271 sur une longueur de 1 mètre et une largeur de 15 cm avec une flèche de 20 mm.

Les raidisseurs de pont ne sont pas touchés. Cette déformation n'affecte pas la résistance du pont de manière significative.

Domages au pont supérieur

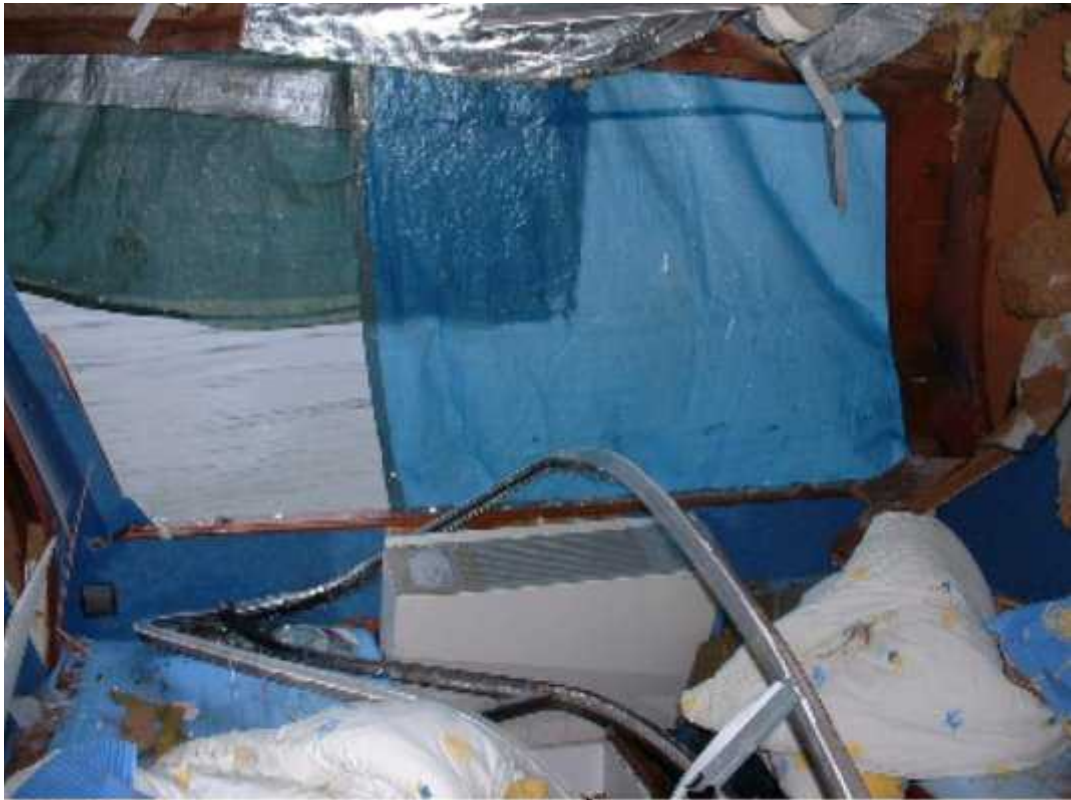
Dégâts à l'intérieur d'une cabine

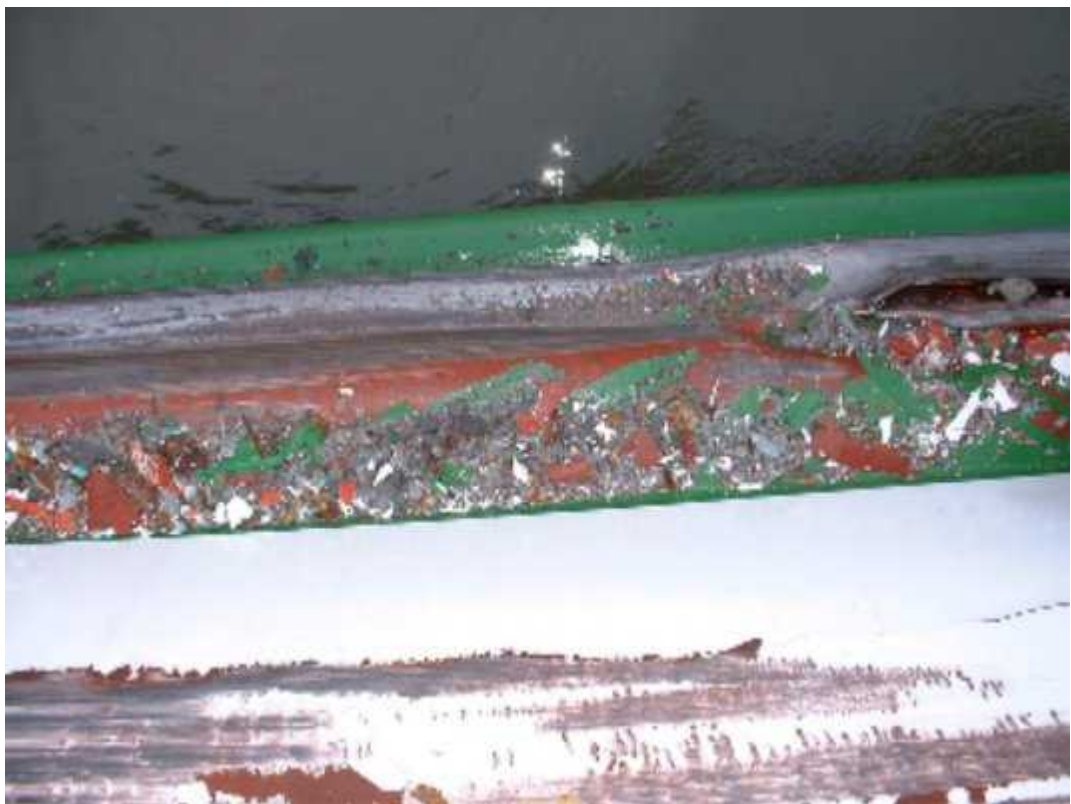
Marques d'enfoncement et de raguage dans la zone du choc

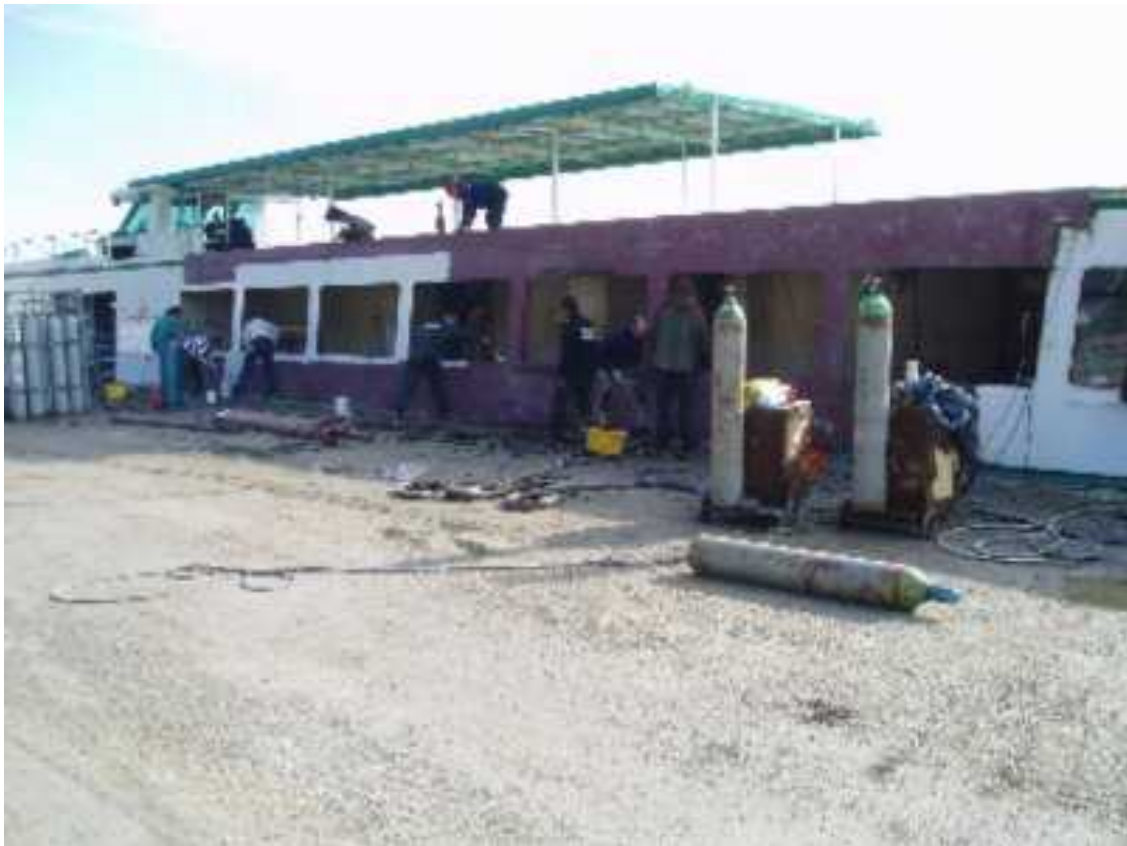
Réparations en cours après l'accident

Ils ont pu constater à cette occasion que les travaux de réparation étaient en cours. Les tôles froissées et déchirées avaient été découpées et de nouvelles tôles avaient été insérées dans le pont solarium et sur le bordé\*.

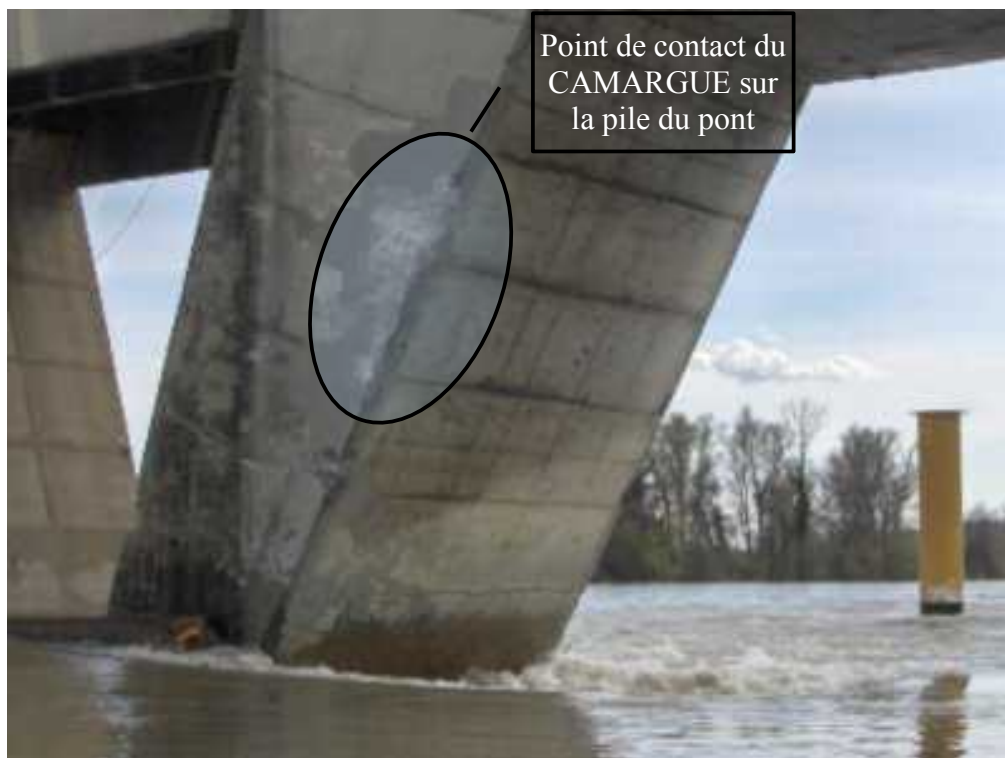
Quand au pont SNCF, les dommages sont très limités. Seules deux épaufrures\* sont visibles sur l'arête de la pile, à l'endroit de l'impact.

Pont de la Voulte  
épaufrure visible sur l'arête de la pile n°3 de la passe avalante
