Rapport d'enquête technique sur l'accident d'autocar survenu à Dardilly le 17 mai 2003

**Bureau d'Enquêtes sur les Accidents
de Transports Terrestres**

Affaire n°2003-0141-01

**Rapport d'enquête technique sur l'accident d'autocar
survenu à Dardilly le 17 mai 2003**

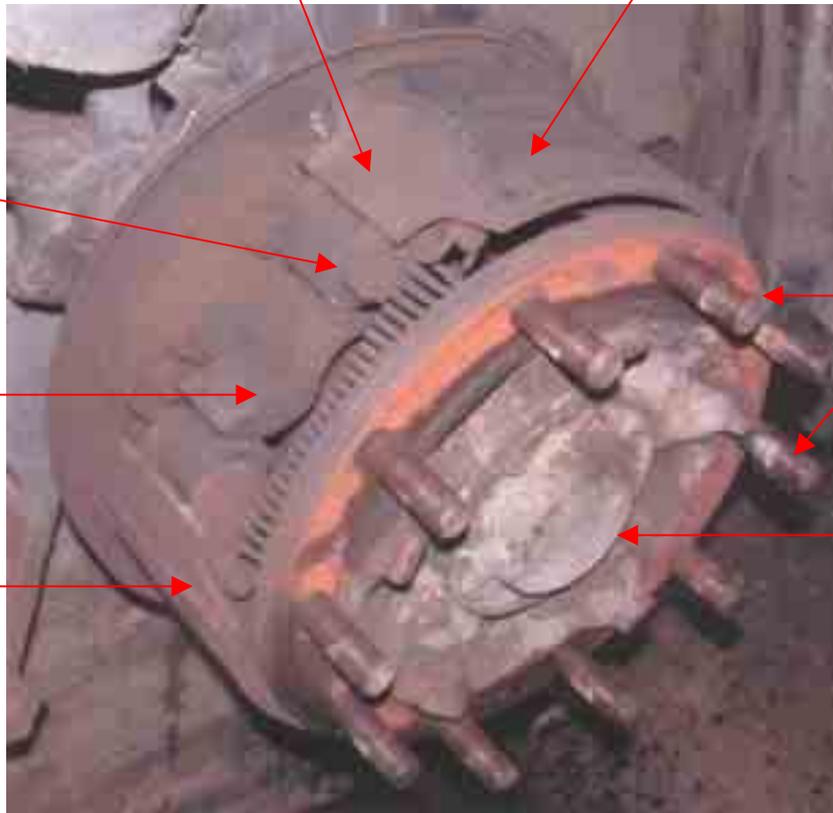
Figure A

Came de freins

Mâchoire inférieure

Goujons de roues

Moyeu de roues supportant le tambour fixé par les goujons de roues

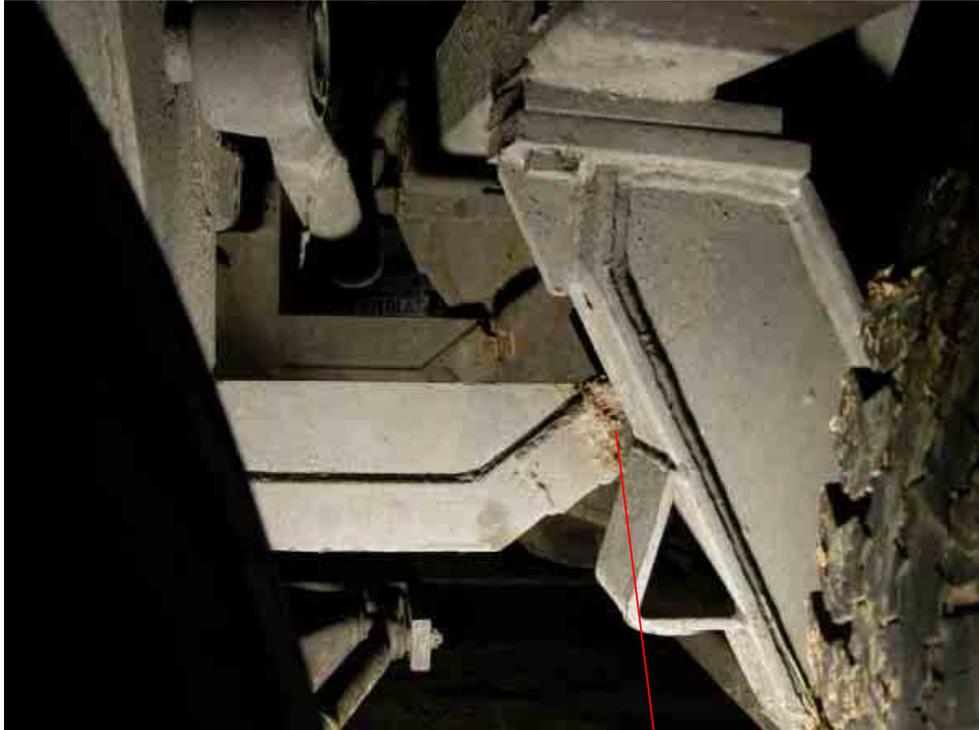
Figure B1

2) Le soubassement (châssis) est très fortement corrodé (voir photos annexe 3-B1 à B6) y compris sur des renforts eux-mêmes fissurés et oxydés. Une cassure ancienne existe même sur un tube du châssis entre les essieux 2 et 3, ce qui fait conclure à la probable perte de rigidité de ce châssis. Ce défaut engendre une flexibilité anormale du véhicule, susceptible d'affecter sa stabilité.

Corrosion du châssis :

Partie tubulaire du châssis côté droit avec une cassure ancienne et corrodée

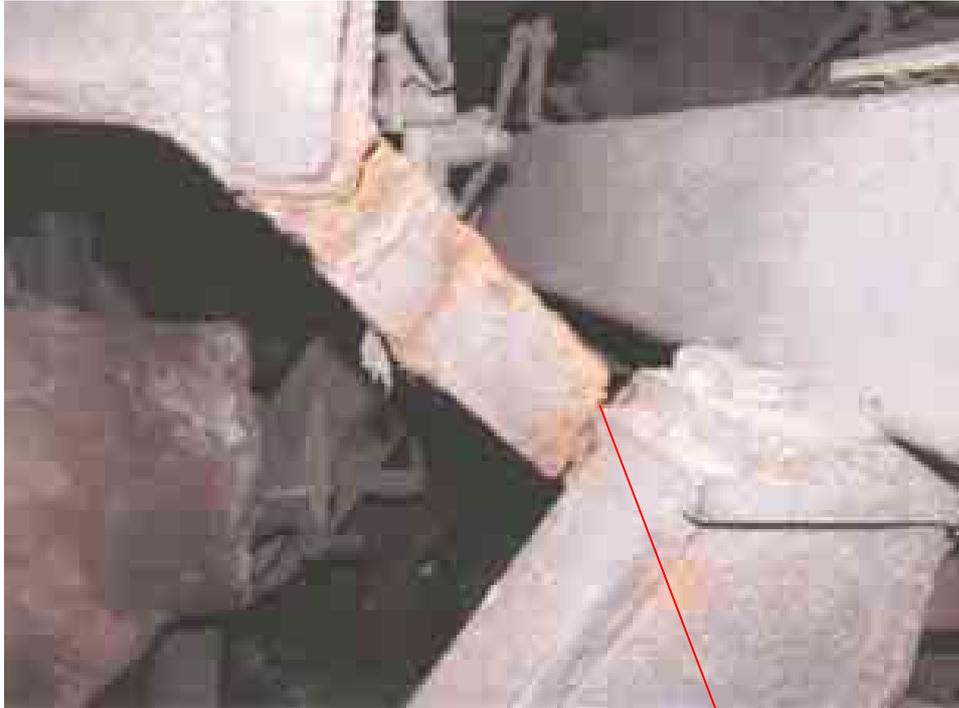
Figure B3

Partie tubulaire du
châssis côté gauche
avec cassure

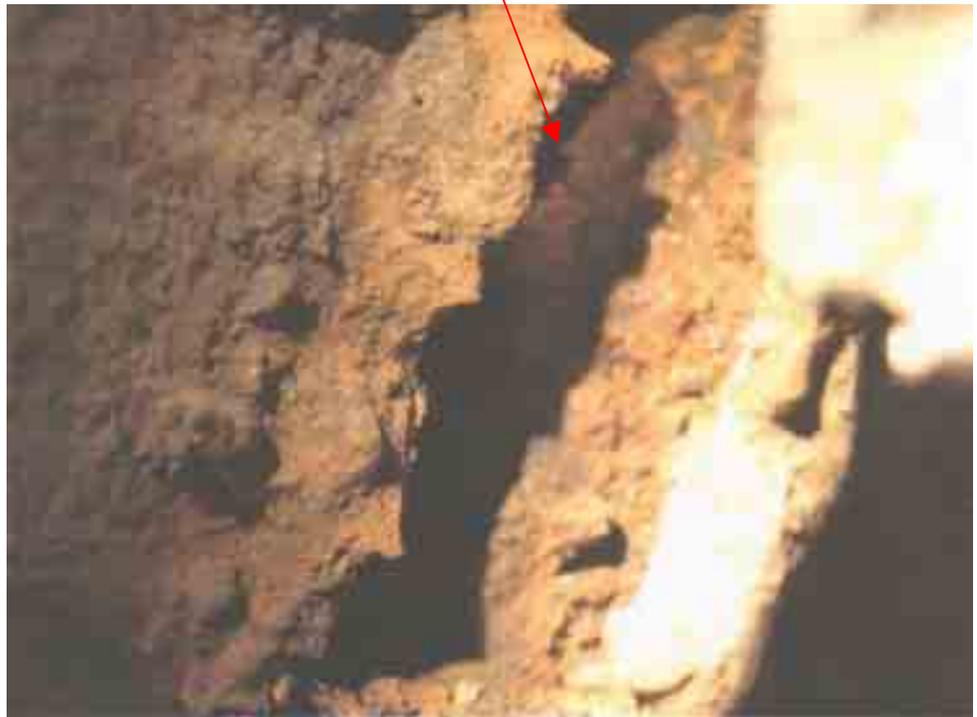
Figure B4

Gros plan de l'oxydation perforante de la cassure

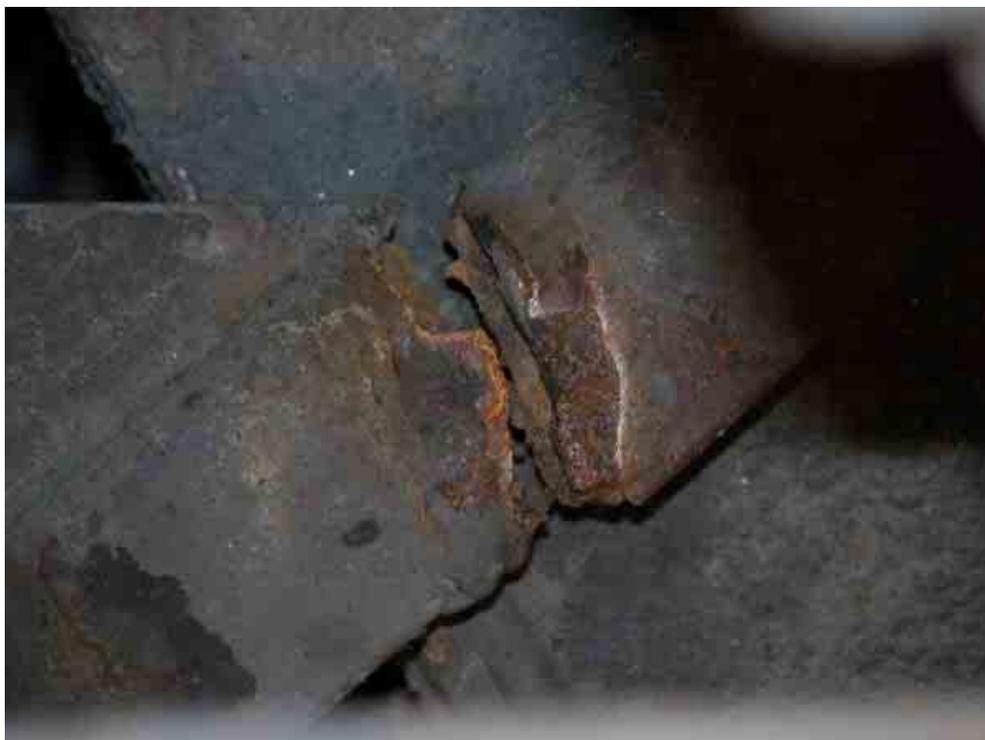
Figure B6

Autres éléments du
châssis cassés et corrodés

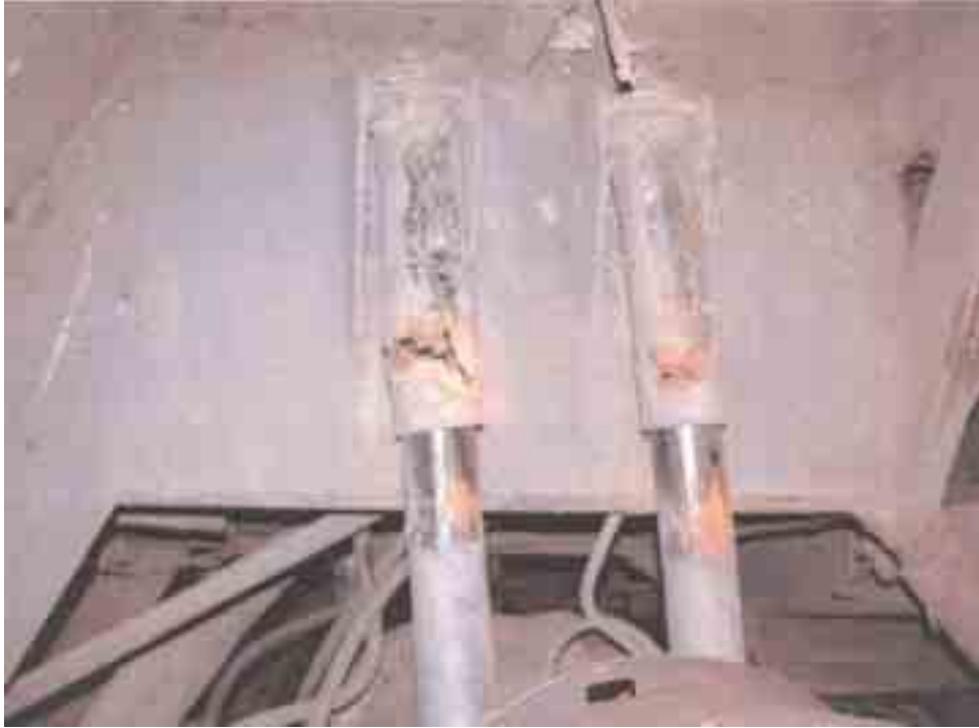
Figure C1

3) Les amortisseurs présentent une corrosion perforante, et pour certains (voir photos annexe 3-C1 et C2) des fuites d'huile, ce qui fait présumer de leur perte d'efficacité (alors qu'il s'agit d'un élément essentiel de la stabilité des cars à étage).

Corrosion des amortisseurs :

Corrosion perforante des caches supérieurs d'amortisseur

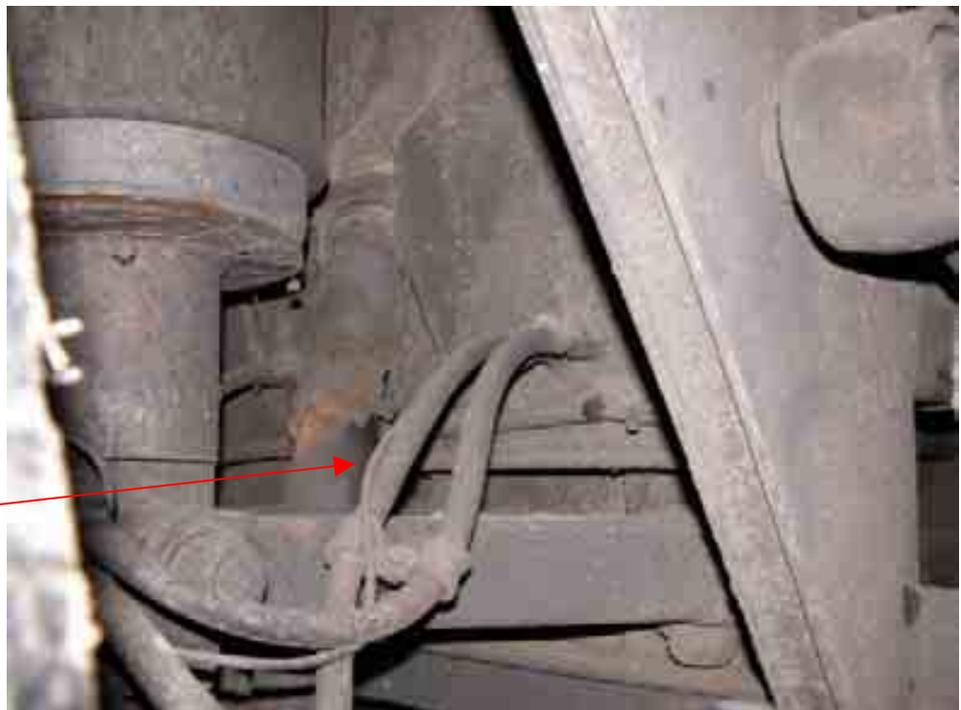
Figure C2

Traces
anciennes de
fuite d'huile

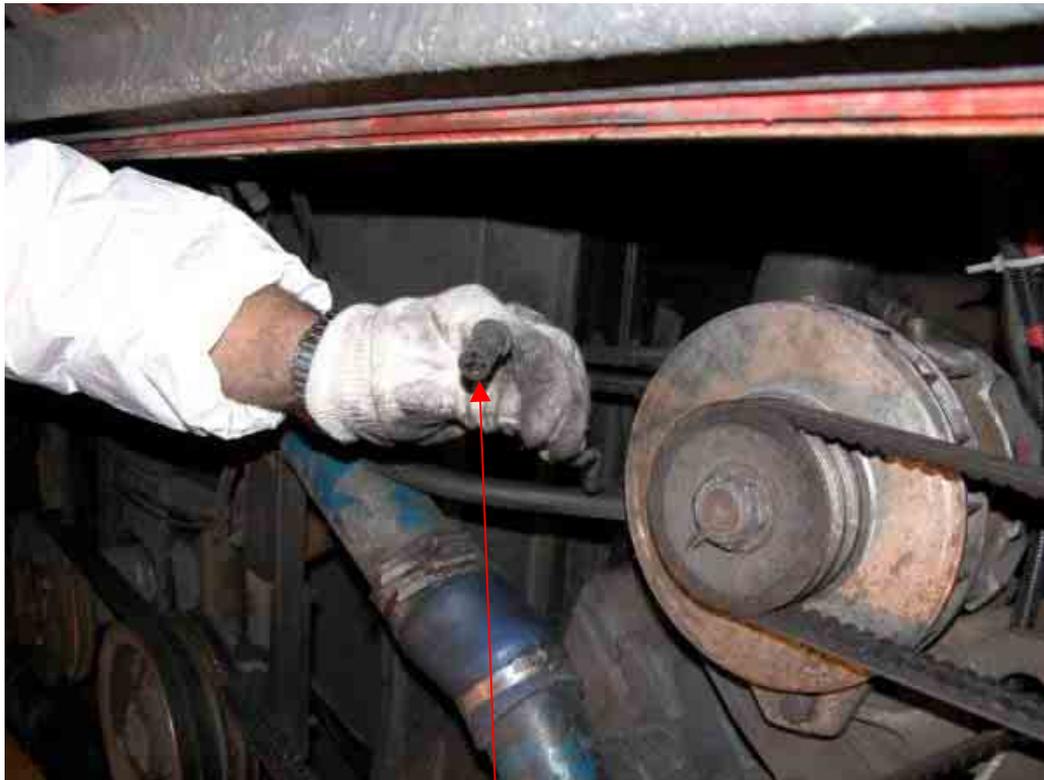
Figure D1

Prise du limiteur de
vitesse débranchée

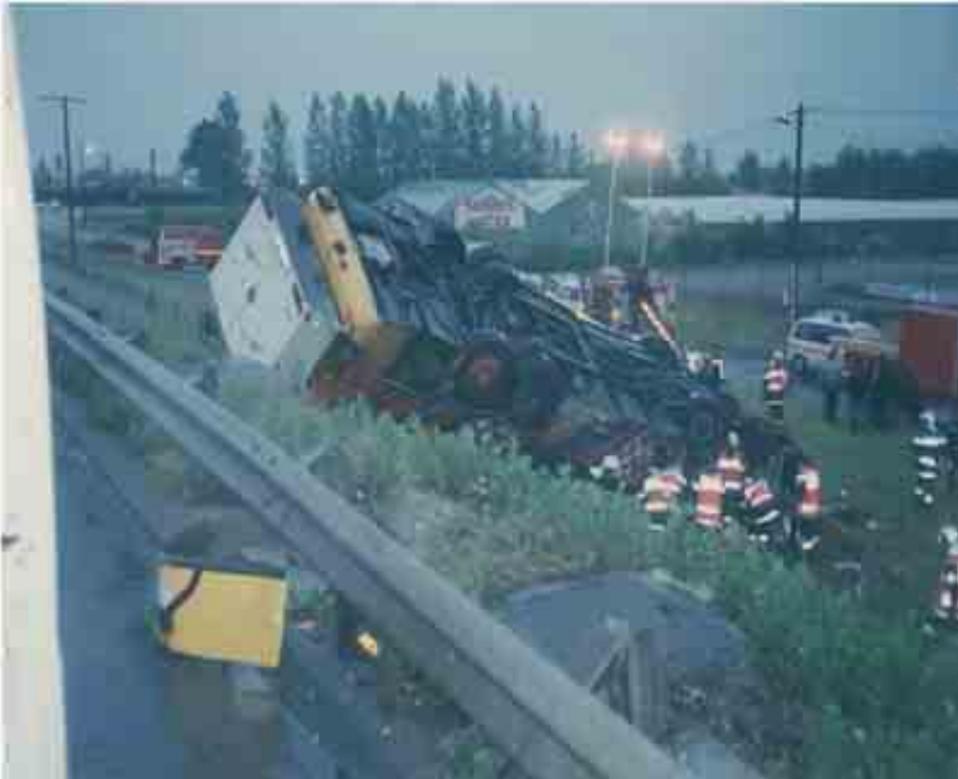
Figure 4 : Vue de l'autocar en position finale depuis l'autoroute.

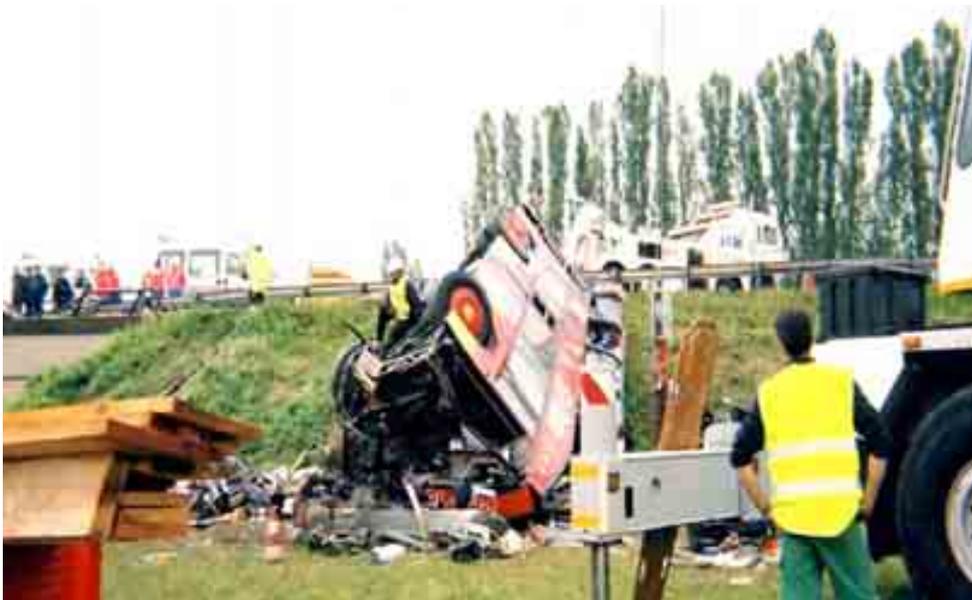
Figure 5 : Vue de l'autocar en position finale depuis le contre-bas.

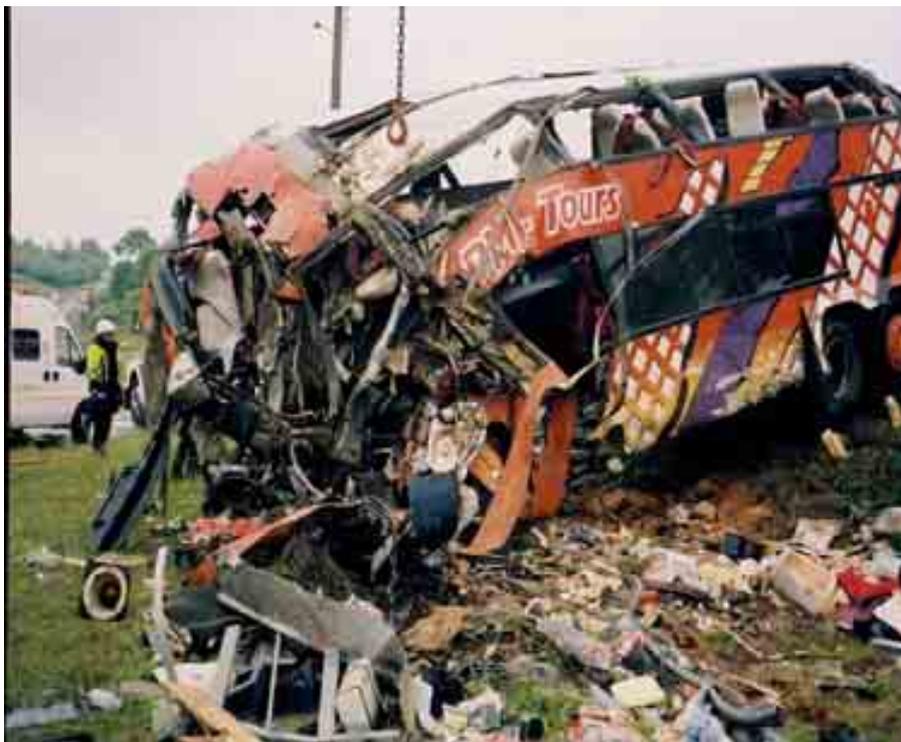
Nous avons retrouvé trois types de déformation de structure de l'autocar

- ☑ Une latéralisation du pavillon de la gauche vers la droite ;
- ☑ L'écrasement du pavillon dans l'habitacle ;
- ☑ Une zone de déformation frontale.

Figure 6 : Vue des déformations de l'autocar.

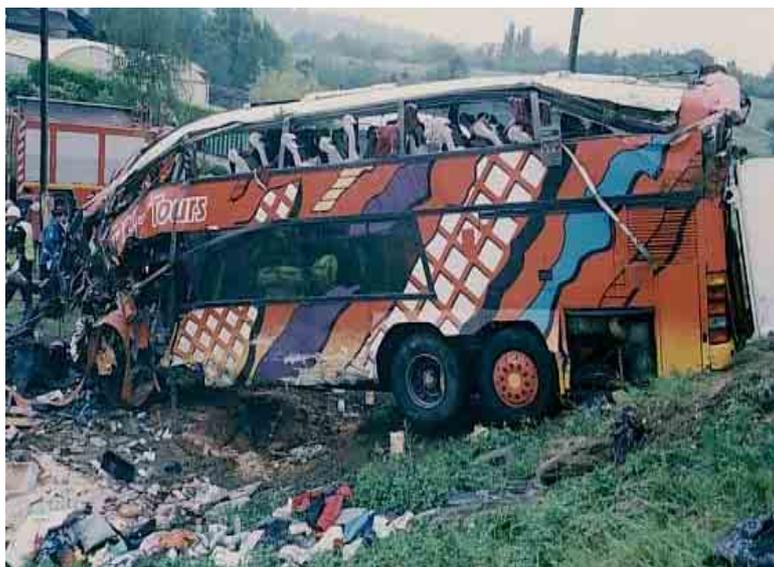
Figure 10 : vue des déformations de l'autocar après son redressement

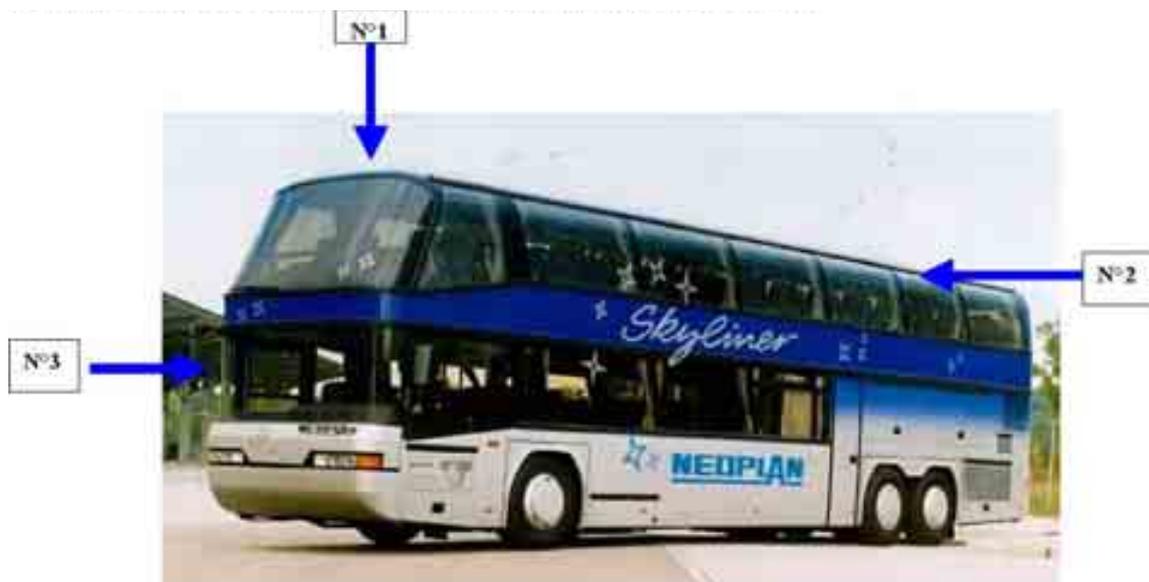
Figure 11 : Localisation des 3 principaux mécanismes à l'origine des lésions.

- ☑ N°1 : Pour les victimes en partie haute de l'autocar soit 21 tués et 32 blessés le mécanisme principal à l'origine des lésions est l'intrusion. Pour le plus grand nombre, l'intrusion du pavillon de l'autocar dans l'habitacle de la partie haute lors du retournement, est la cause principale du nombre et de la gravité des lésions. Comme l'indique la flèche n°1 l'écrasement du pavillon après retournement entraîne une intrusion de 540 mm.
