**BEA-TT**

Le 2 novembre 2009

Affaire n°BEATT-2008-011

**Rapport d'enquête technique  
sur la collision entre les bateaux  
LA SAONE et VIKING BURGUNDY  
survenue sur le Rhône le 23 mai 2008  
à Avignon (Vaucluse)**

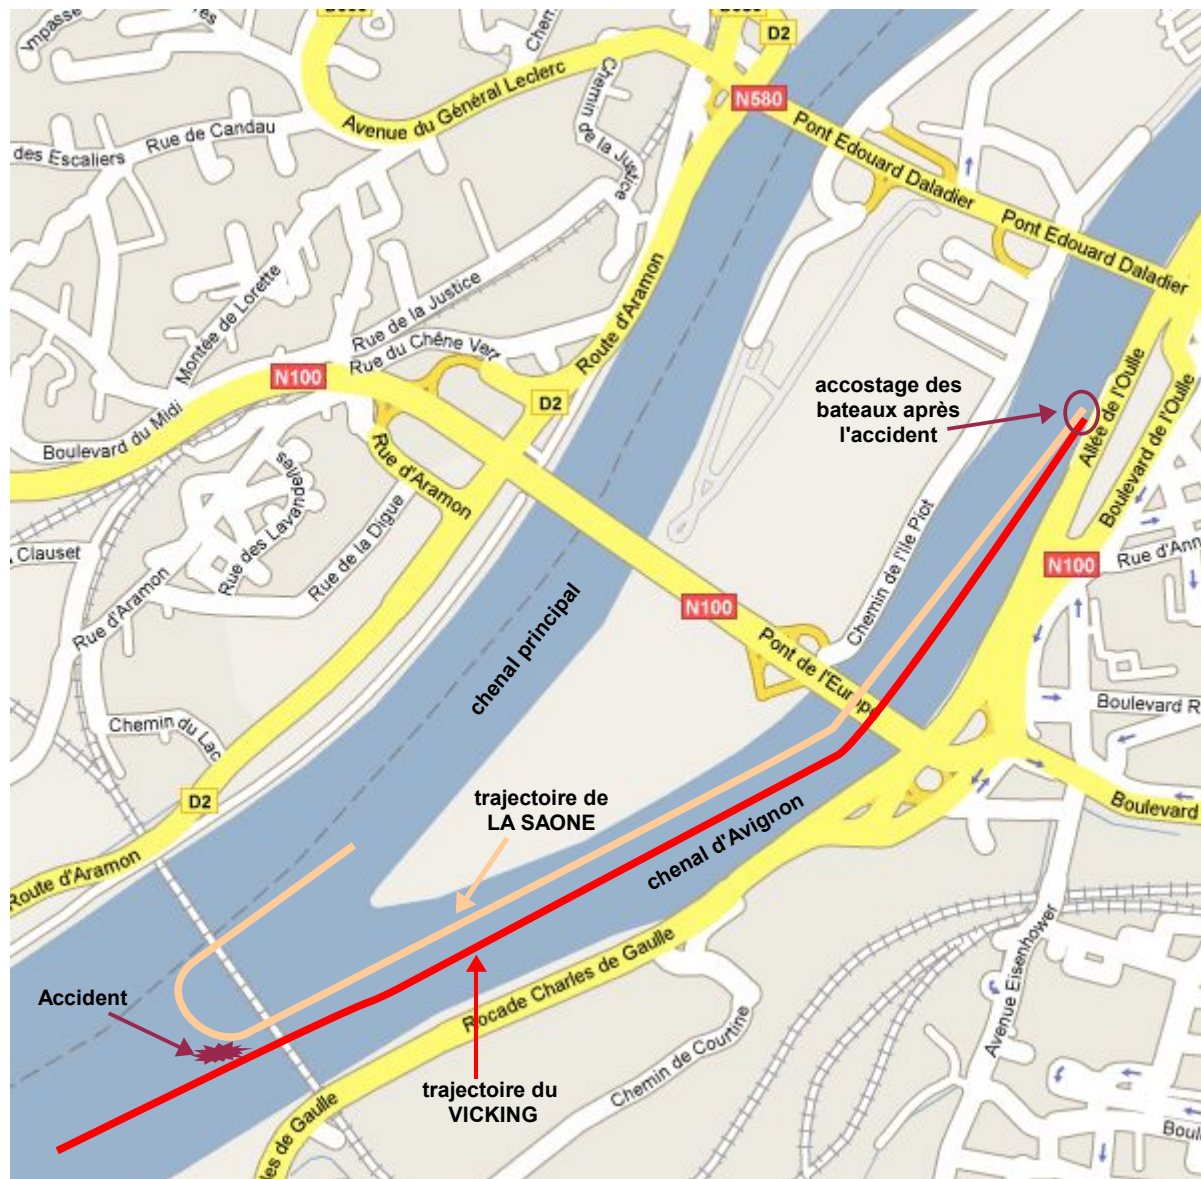
## Annexe 2 : Plan du site de l'accident

Le site de l'accident, au PK 244 du fleuve, se trouve au confluent de deux bras du Rhône, à l'aval de l'île de la Barthelasse, et plus précisément à l'aval du pont SNCF qui traverse le fleuve à cet endroit. Le chenal principal, qui descend de Lyon à la mer, y est rejoint par le chenal secondaire, dit du bras d'Avignon, qui dessert la ville d'Avignon et ses différents ports.

Le pont-rail d'Avignon offre quatre passes navigables, dont deux, du côté de la rive droite sont réservées au chenal principal et deux du côté de la rive gauche sont réservées au bras d'Avignon. Le croisement dans le chenal principal se fait tribord sur tribord, le croisement dans le bras d'Avignon bâbord sur bâbord. Il est interdit à un bateau venant de l'amont du fleuve de contourner directement l'île pour remonter vers Avignon. Il lui est fait obligation de le faire à l'aval du pont-rail. L'interdiction est matérialisée sur place à la fois par deux panneaux type E8 sur chacun des bras du fleuve, et d'autre part par des balises de rive qui font un obstacle physique.

Les plans des annexes 2 et 3 montrent les mouvements des bateaux avant et après l'accident (annexe2) et au moment de l'accident (annexe3).

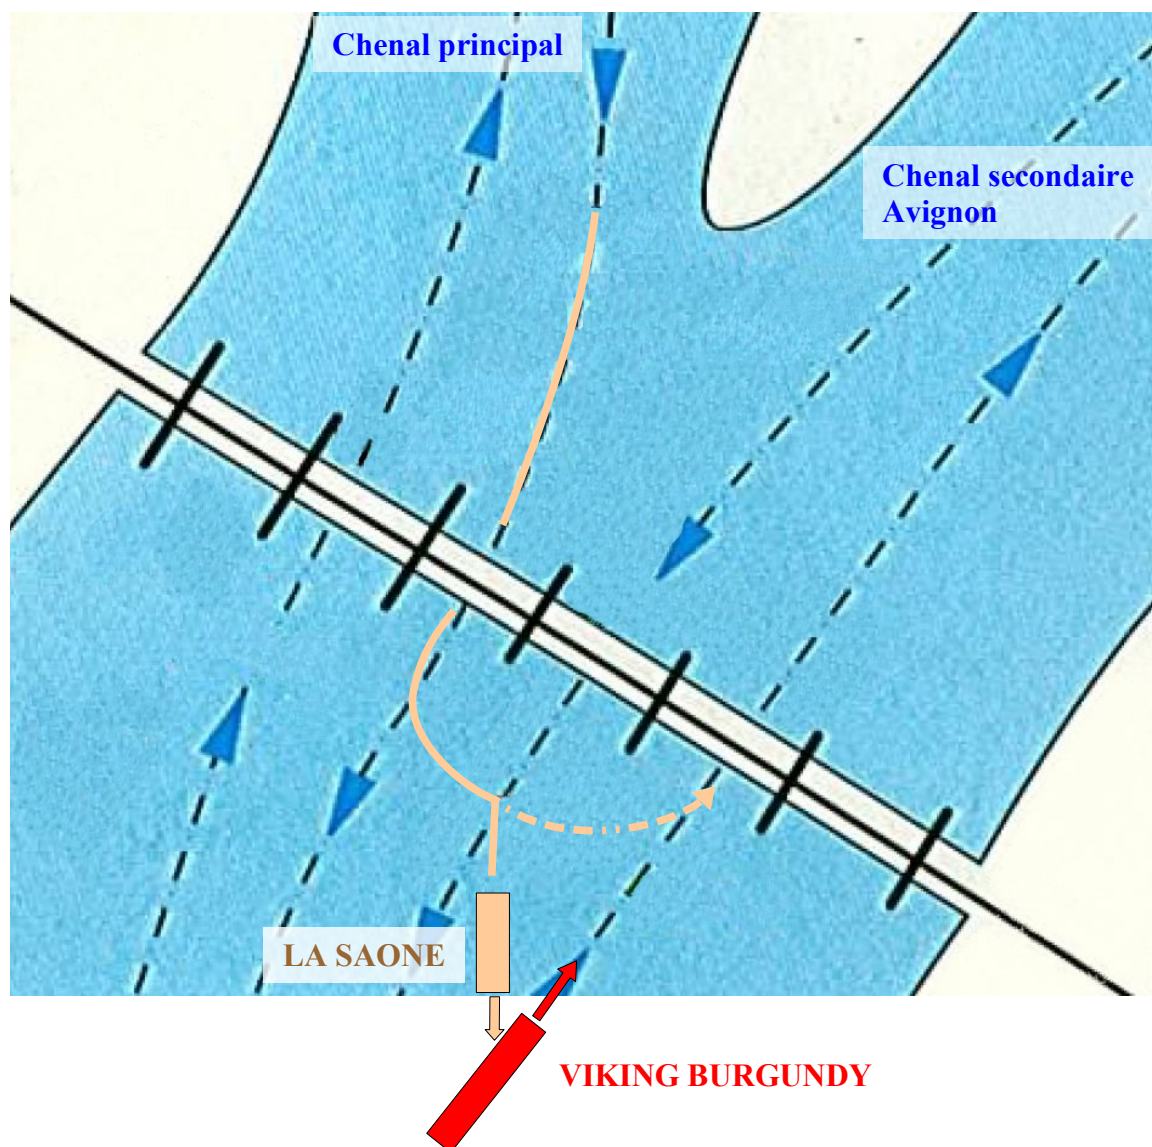
### Annexe 3 : Position des bateaux lors de l'accident

Le pilote de LA SAONE voit arriver le VIKING, mais, manquant de repères, il se trompe sur sa route et pense que celui-ci va remonter le chenal principal, donc prendre à bâbord. Il amorce donc son virage et ne comprend sa méprise que trop tard. Il voit le VIKING devant lui ; le choc est inévitable.

En catastrophe, les deux pilotes tentent l'évitage : le VIKING incline à tribord, et LA SAONE met marche arrière le moteur tribord et barre et moteur avant avec le moteur bâbord pour pivoter sur tribord. Le choc a néanmoins lieu, la proue de LA SAONE sur le coté avant bâbord du VIKING, selon le schéma présenté en annexe 3.
