BEA-TT

Bureau d'Enquêtes
sur les Accidents de
Transport Terrestre

RAPPORT D'ACTIVITÉ

ANNÉE 2007

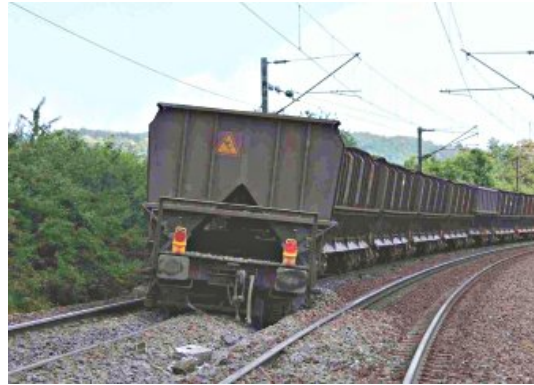
à la Ferté-sur-Chiers

Le mardi 13 juin 2006, sur la ligne Charleville-Longuyon, le train de minerai de fer 72 187 circulant à la vitesse de 100 km/h, voie 1, de Dunkerque vers Dieulouard (Meurthe et Moselle), déraille du dernier wagon au pk 190,200 au niveau de la commune de La Ferté/Chiers (Ardennes). L'essieu de tête de ce dernier wagon (d'un train comportant 44 wagons) est monté sur le rail externe, en sortie d'une courbe de 676 mètres de rayon ; au pk 198,700, le bogie déraillé heurte un coupon de rail en dépôt sur la banquette, le projette dans l'axe de la voie en faisant dérailler le bogie arrière du wagon qui engage alors le gabarit de la voie parallèle. La queue du train s'immobilise au pk 200,130, après avoir parcouru 9 930 mètres.

L'accident n'a occasionné qu'un seul blessé léger (un agent de maintenance de la voie). La voie 1 est fortement endommagée sur près de 10 km, la voie 2 est partiellement recouverte de ballast ; les installations électriques et de signalisation n'ont pas subi d'avaries. Le montant des dégâts s'élève à plus de 3,5 M€ en janvier 2007. Les conséquences « exploitation » sont importantes du fait de l'interception des deux voies.

La cause de ce déraillement apparaît en grande partie liée à l'état de la voie bien que sa géométrie respecte les valeurs normées du référentiel voie. Une mesure continue analogique des paramètres voie (selon les relevés « Mauzin ») fait apparaître, dans la zone précédant le déraillement, cinq défauts répétitifs de dressage de la voie, distants de 20 mètres, dans un raccordement de sortie de courbe dont l'insuffisance de dévers naturel a été accentuée par une pointe de gauche. Un couplage dynamique s'est produit entre le wagon de queue (ne bénéficiant pas d'un serrage arrière de son attelage) et la voie : les excitations

- La SNCF et RFF sont chargées d'élaborer les règles d'intervention sur la voie pour corriger ces situations (reprise du dressage selon des valeurs quantifiées après détection de défauts de dressage répétitifs et périodiques en sortie de courbe).*
- Pour ce qui concerne la maintenance des wagons, la SNCF devra améliorer la traçabilité de la détection des jeux insuffisants (et des réparations correspondantes) du système d'amortissement à friction des bogies de la famille Y 25.*
- Concernant l'exploitation, la SNCF recherchera une meilleure réactivité de ses opérateurs confrontés à une situation d'urgence par l'utilisation de la radio sol-train et des gestes d'urgences.*

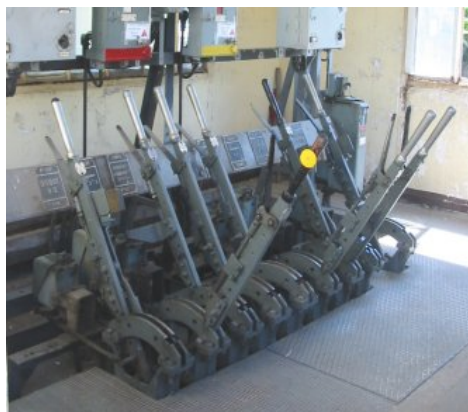
dans la gare de Tencin-Theys

Le 28 juin 2006, le train 885750 (TER Chambéry - Grenoble) est arrêté en gare de Tencin-Theys sur voie 2, en attente de la réception de voie libre d'un train travaux de rails, expédié précédemment. Le train 738584, après avoir franchi la gare de Pontcharra-sur-Bréda, arrive sur cette même voie 2 derrière le train 885750. Le conducteur du train 738584 est surpris par la présence inattendue de ce train mais, ayant suffisamment freiné à la vue de la signalisation rencontrée, il parvient à immobiliser son train une vingtaine de mètres avant la queue du train arrêté.

Cet incident montre que deux trains se trouvaient simultanément présents dans un même canton, situation contraire à la réglementation.

- *La principale cause directe de l'incident est une erreur humaine par reddition de voie libre induite lors du départ du train de rails expédié vers Grenoble, ce qui a permis la pénétration du train 738 584 dans un canton encore occupé sans que le conducteur de ce deuxième train n'en ait été avisé,*

- *Une seconde cause directe est également liée à une erreur humaine, avec un défaut de protection du train 885750 arrêté en gare. Lorsque le train 738584 s'est présenté à l'entrée de la gare, son conducteur n'a pas rencontré le signal de protection (disque D2) en position fermée et ne s'est donc pas préparé à être en mesure de s'arrêter de manière sûre derrière un train arrêté,*

- *Une troisième cause est un défaut d'organisation des agents contribuant à l'exploitation de la gare ce matin là. L'agent circulation de nuit n'avait pas remis le service à son successeur et il devait donc coordonner les différentes tâches liées à la sécurité des circulations, ce qu'il n'a pas fait,*

- *Une quatrième cause, liée aux installations, est la mise en défaut des assurances techniques destinées à garantir la sécurité des redditions de voie libre : les assurances prises en compte dans le fonctionnement du block (franchissement d'une pédale, fermeture du sémaphore) ont été fortuitement satisfaites malgré une occupation de la voie.*

- *deux sont relatives à des modifications d'installation : déplacement d'une pédale et modification du circuit de commande du signal de protection,*
- *la troisième traite de la coordination du travail des membres d'une équipe par un agent circulation en service.*

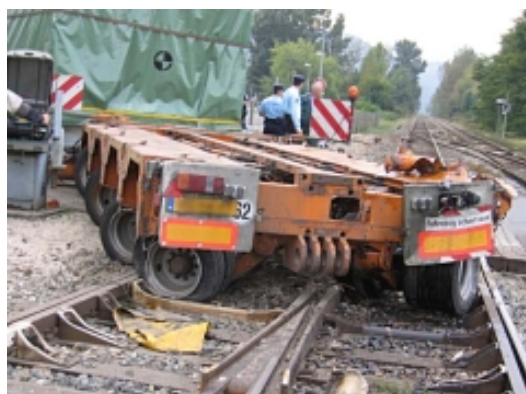
**Collision d'un train et d'un
convoi exceptionnel
le 18 octobre 2006
sur un passage à niveau
à Domène**

Le mercredi 18 octobre 2006 à 13 heures 05, le train TER n° 885717 circulant sur la ligne de Grenoble - Montmélian a heurté un convoi exceptionnel qui franchissait le passage à niveau n°18, rue de l'Industrie à Domène (38). L'accident n'a provoqué aucune victime, mais a occasionné des dégâts sur les matériels impliqués.

La cause directe de l'accident est la présence d'un convoi exceptionnel manoeuvrant sur l'emprise du passage à niveau alors que les voies étaient ouvertes en régime normal de circulation des trains.

L'entreprise chargée de ce transport n'a pas respecté les obligations réglementaires relatives au franchissement des passages à niveau par les convois exceptionnels. Ces manquements, en particulier le défaut d'information préalable de la SNCF, n'ont pas permis à celle-ci d'indiquer au transporteur le créneau horaire dans lequel il était possible de franchir le PN, ni de protéger la traversée routière par activation de la procédure d'interception temporaire de circulation des trains qui se présenteraient dans la zone. De même, les forces de l'ordre n'ont pas été prévenues et n'ont pu être présentes lors des manoeuvres.

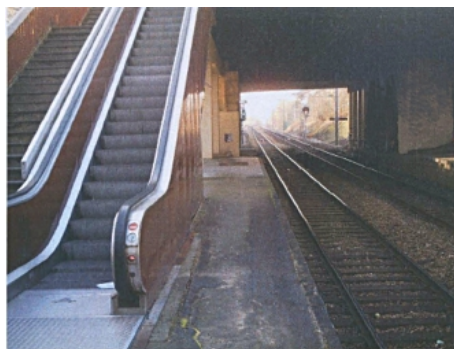
Le 10 novembre 2006, vers 10 heures 22, un voyageur du train 133473, parti de Paris-Saint-Lazare, à destination de Versailles Rive Droite, saute en marche à 88 km/h en gare de Chaville Rive Droite après actionnement du signal d'alarme et se blesse très grièvement en tombant sur le quai.

Cet accident a pour cause directe la tentative de descente en marche de la victime probablement paniquée par la suppression de la desserte de sa gare de destination (Sèvres - Ville-d'Avray).

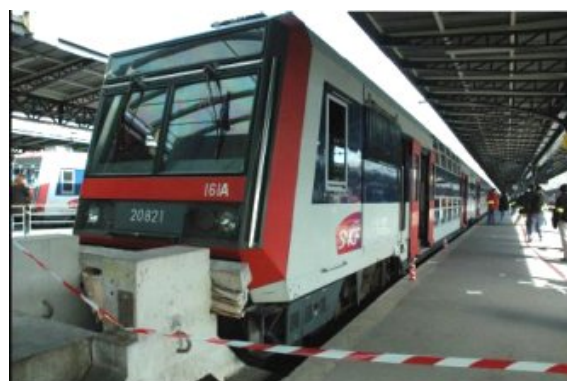
en gare de Paris-Est

Le jeudi 05 avril 2007 à 08h23, le train « transilien » n° 117 120 constitué d'une unité double d'éléments automoteurs Z2N, assurant la mission Château-Thierry - Paris, percute à faible vitesse le heurtoir de la voie 21 de la gare de Paris-Est. Ce train circulait sur son étape terminale Meaux-Paris exceptionnellement chargé (largement au delà de 2 200 voyageurs) du fait de perturbations survenues à des trains précédents.

L'infrastructure ferroviaire est hors de cause. Le conducteur s'est efforcé de résorber le retard pris au départ de Meaux en gagnant 16% sur le temps de parcours dans le respect des règles de conduite. Bien qu'ayant franchi correctement la dernière balise KVB (contrôle de vitesse par balise) en fin de quai d'arrivée, et en ayant le souci d'éviter le déblocage des portes voyageurs (seuil de 6 km/h), le conducteur déclenche tardivement le freinage final. Se rendant compte qu'il risque de ne pas pouvoir s'arrêter à temps, celui-ci commande le serrage à fond de sa rame au lieu d'engager le serrage d'urgence (appui sur le bouton poussoir d'urgence) qui aurait pu réduire la distance d'arrêt.

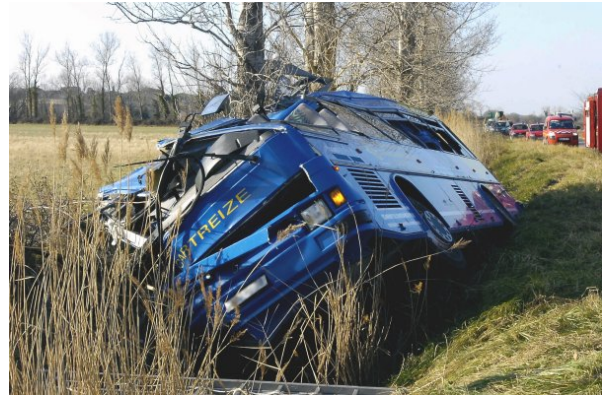
à Arles

Le 20 janvier 2006 vers 12h55, sur la RD 35 au lieu-dit Mas Thibert (commune d'Arles dans les Bouches-du-Rhône), un car appartenant à la société « Les Cars de Camargue » et effectuant la ligne régulière Arles - Port-Saint-Louis-du-Rhône, est brusquement sorti de la route, s'est couché dans le fossé et a terminé sa course contre un arbre.

Le bilan de cet accident s'établit à un mort (le conducteur) et 35 blessés dont 4 graves.

La cause directe de cet accident est un malaise cardiaque du chauffeur qui a entraîné son décès.

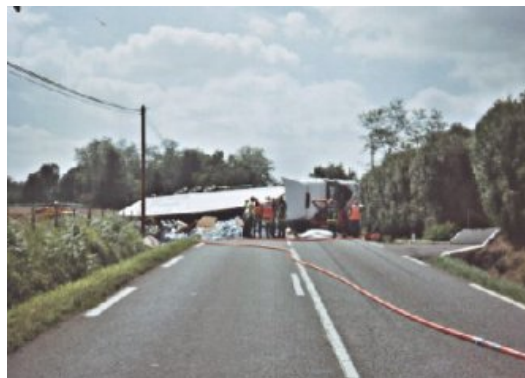
sur la RN134 à Ogeu

Le 26 mai 2006 vers 15h40, un ensemble semi-remorque, roulant sur la RN 134 à Ogeu-les-Bains (Pyrénées Atlantiques) dans le sens Oloron Sainte Marie – Pau, s'est renversé sur la chaussée et a écrasé un véhicule léger venant en sens inverse.

Cet accident a fait 5 morts et 2 blessés dont un grave, dans le véhicule léger.

Les conditions d'occupation du véhicule léger qui s'est malheureusement retrouvé sous le tracteur du camion, au moment où il basculait, ont vraisemblablement alourdi le bilan des victimes.

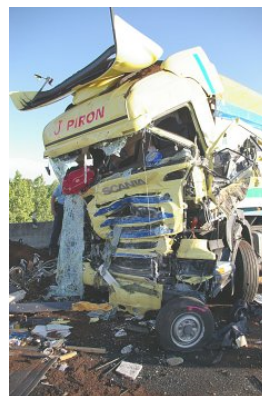
Le lundi 24 juillet 2006 vers 16h35, une collision mettant en cause trois poids lourds et un camping-car s'est produite sur la RN10 à Reignac (Charente), provoquant cinq morts et un blessé grave.

La cause principale de cet accident est très probablement l'endormissement du chauffeur du poids lourd qui a percuté le camping-car arrêté en queue de bouchon, comme le suggère l'analyse de l'enregistrement du chronotachygraphe sur les 10 derniers kilomètres qui fait apparaître des variations répétitives et rapprochées de la vitesse, généralement révélatrices de phases de micro-sommeil.

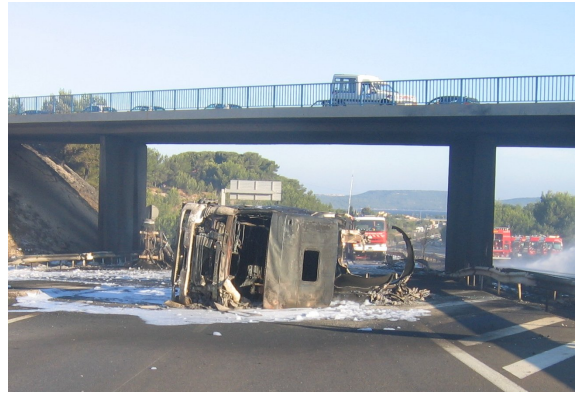
sur l'A55 à Châteauneuf-les-Martigues

Le 07 août 2006 aux alentours de 06h30, sur l'autoroute A55 au niveau de La Mède dans les Bouches-du-Rhône, un ensemble routier, tracteur et semi-remorque citerne, chargé de 34 000 litres d'hydrocarbure dont 15 000 litres d'essence très inflammable, s'est renversé, a heurté la pile d'un pont et son chargement s'est embrasé.

Le poids lourd en cause venait de dépasser un premier poids lourd et s'apprêtait à en dépasser un second, lorsque gêné par une voiture, il s'est rabattu sur sa droite et a heurté le second poids lourd, ce qui l'a déséquilibré. Il s'est alors renversé sur son flanc gauche, a glissé jusqu'à la pile d'un pont et l'a heurté. La citerne s'est éventrée sous le choc et son contenu a alors pris feu.

La cause directe de l'accident est liée à un comportement de conduite imprudent et inadapté du conducteur du poids lourd accidenté. Ce comportement s'est traduit par une vitesse excessive et des manoeuvres dangereuses dont un dépassement juste avant l'accident et la tentative de dépassement qui a conduit à l'accident.

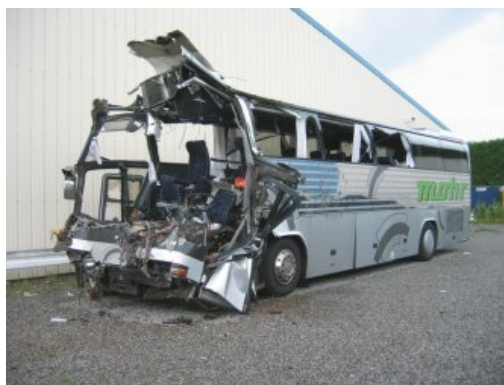
sur l'A1 à Brasseuse

Le mardi 5 septembre 2006, suite à un premier accident sur l'autoroute A1, à la hauteur de Roissy-en-France, dans le sens Lille-Paris, la barrière de péage de pleine voie de Chamant (Senlis) est fermée et un bouchon se constitue. Vers 15h35, un autocar polonais transportant quarante-trois personnes, dont le conducteur, percute violemment un ensemble routier articulé arrêté en queue de bouchon. Cet ensemble est projeté en avant et percute à son tour l'ensemble routier qui le précède.

Le bilan final de cet accident est de quatre personnes décédées (le chauffeur et les trois autres personnes installées à l'avant de l'autocar) et de trente-neuf blessées dont onze ont été hospitalisées.

La cause principale de l'accident est une réaction tardive du conducteur de l'autocar, provoquée très probablement par une hypovigilance ou une distraction.

Le bilan de l'accident a été aggravé par le défaut de port de la ceinture de sécurité par les passagers.

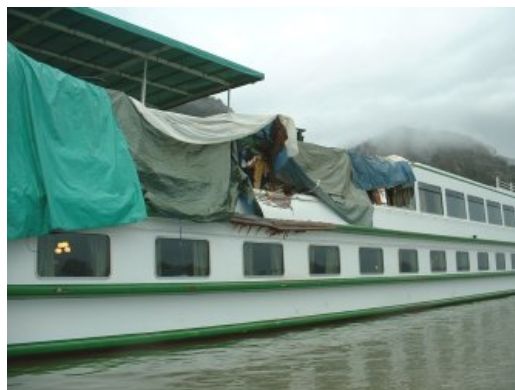
**sur le Rhône à la Voulte-sur-
Rhône**

Le 28 mars 2006 à 02h28, le bateau à passagers CAMARGUE, avec à son bord 138 passagers et 25 membres d'équipage, a heurté une pile du viaduc ferroviaire de la Voulte-sur-Rhône lors de sa manoeuvre du passage du pont. Le choc a causé d'importants dégâts aux superstructures du bateau. Neuf passagers ont été légèrement blessés. Le pont n'a pas subi de dégâts notables et l'accident n'a pas eu d'incidence sur la navigation.

La cause directe de l'accident est une mauvaise présentation à l'approche du pont de la Voulte.

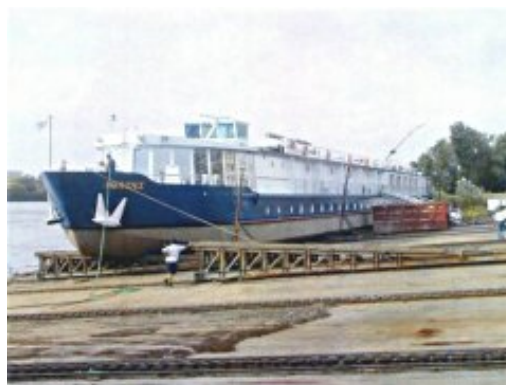
sur le Rhône à Gervans

Le 8 août 2006 à 4h45, le bateau fluvial à passagers PROVENCE appartenant à la société SLIBAIL ENERGIE, exploité par la société CONTINENTALE DE CROISIERES, montant vers Lyon, en provenance de Tournon, avec à son bord 39 passagers et 15 membres d'équipage, a heurté le rocher dit de « la Table du Roi » sur le Rhône, dans la commune de Gervans (PK 89,5).

Le PROVENCE était sorti du chenal navigable à l'issue d'une manoeuvre de croisement défectueuse avec un autre bateau à passagers, le PRINCESSE DE PROVENCE ; au cours de cette manoeuvre, effectuée sans que les règles normales de croisement aient été appliquées par le capitaine du PROVENCE et pendant laquelle aucune communication entre les pilotes des deux bateaux n'avait pu être établie, une collision entre les deux bateaux, qui aurait pu avoir des conséquences dramatiques, a été évitée de justesse.

La cause principale de l'accident est une connaissance insuffisante du bateau et du fleuve par le capitaine du PROVENCE, qui en assurait seul la conduite en même temps que le commandement. Il avait été recruté quelques jours avant l'accident et n'avait navigué en double avec un des capitaines titulaires du bateau que durant quelques heures, ce qui n'avait pas permis la transmission des informations indispensables concernant le bateau, le fleuve et le trafic.

L'enquête a par ailleurs fait apparaître que des défauts de construction, et un équipement d'assèchement inadapté et mal maîtrisé par l'équipage, étaient susceptibles d'aggraver les conséquences d'un accident causant une voie d'eau. Ces défauts montrent que le contrôle de construction du bateau et sa gestion technique n'étaient pas assurés de manière satisfaisante.
