**Rapport d'enquête technique**  
**sur l'accident d'un autobus**  
**de la ligne PC2 de la RATP**  
**survenu le 14 août 2007**  
**sur le boulevard Macdonald à Paris 19<sup>ème</sup>**

**juillet 2008**

**Bureau d'Enquêtes sur les Accidents  
de Transport Terrestre**

Affaire n° BEATT-2007-014

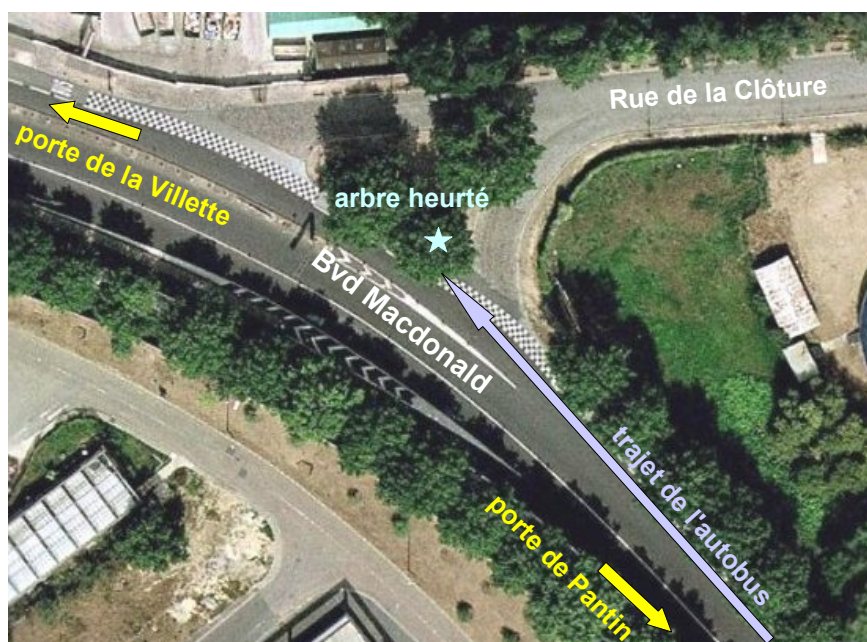
Après la sortie du tunnel sous le boulevard périphérique, le trajet présente une ligne droite d'environ 300m jusqu'au pont sur le canal de l'Ourcq. Il aborde ensuite un virage à grand rayon, dans lequel, environ 200m plus loin se trouve le carrefour avec la rue de la Clôture, débouchant sur la droite.

- Dans le sens Porte de Pantin – Porte de la Villette, le boulevard comporte deux voies de circulation non matérialisées au sol. A la hauteur de la rue de la Clôture, les directions Porte de la Villette et Porte d'Aubervilliers se séparent ; un zébra sépare ces deux directions et l'autobus PC2 qui emprunte la partie droite en direction de la porte de la Villette dispose d'un couloir réservé matérialisé au sol par un damier.
- Dans l'autre sens de circulation, Porte de la Villette – Porte de Pantin, la demi-chaussée est composée de deux voies de circulation, séparées par un terre-plein au droit de l'accident.

La rue de la Clôture se branche à droite dans le sens Porte de Pantin – Porte de la Villette et possède une voie d'entrée et une voie de sortie qui délimitent un îlot triangulaire de 30 mètres d'arête.

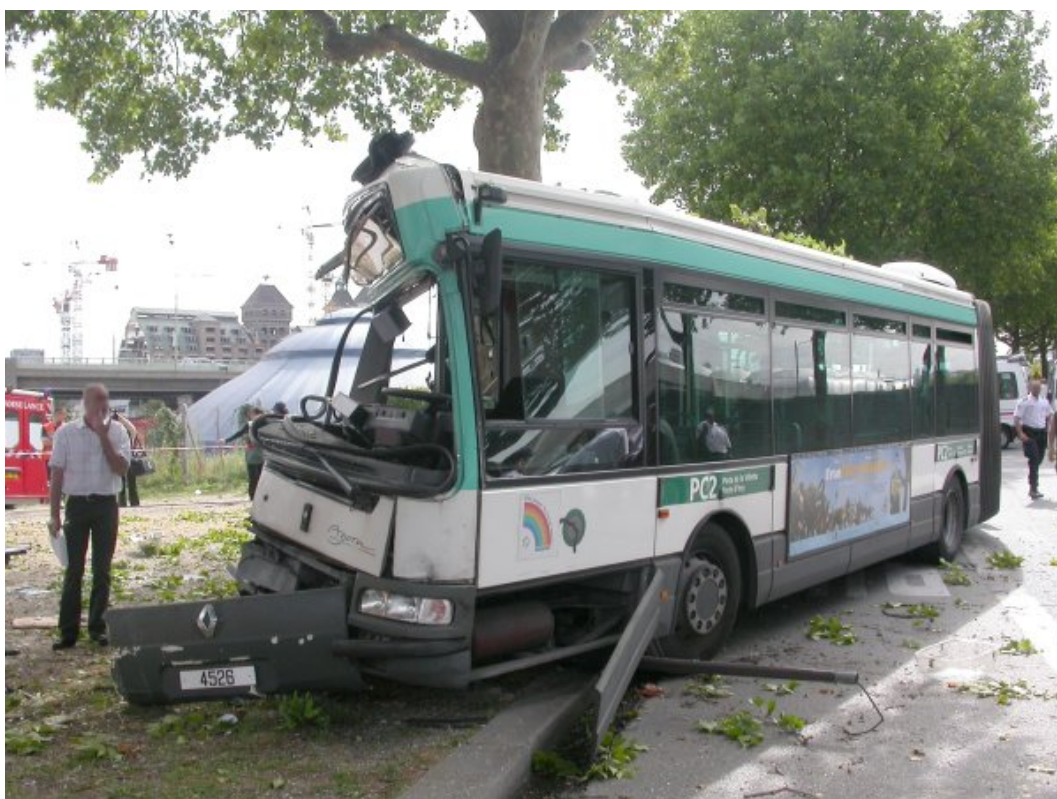
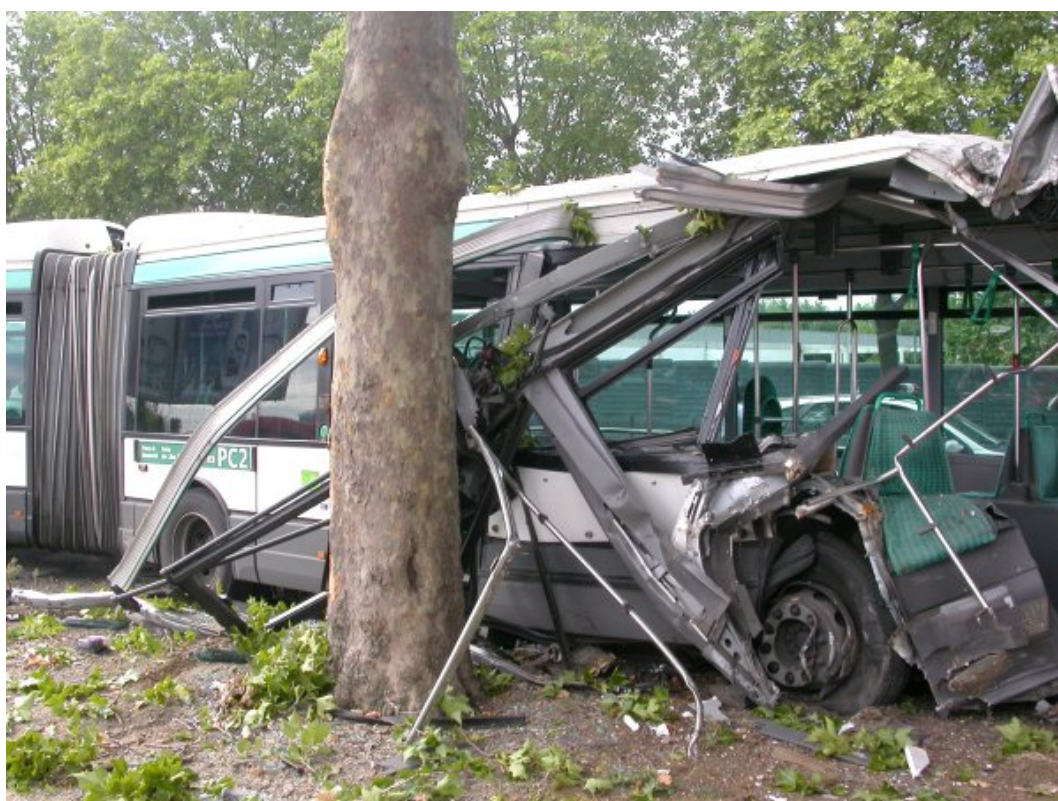
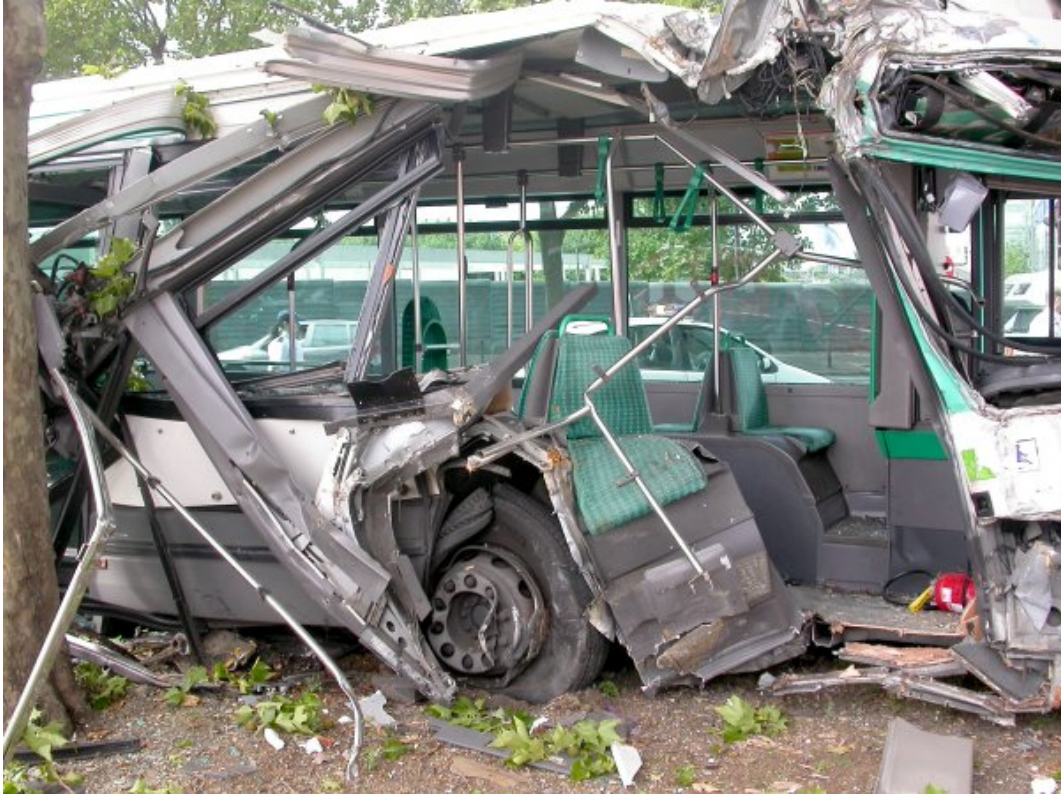
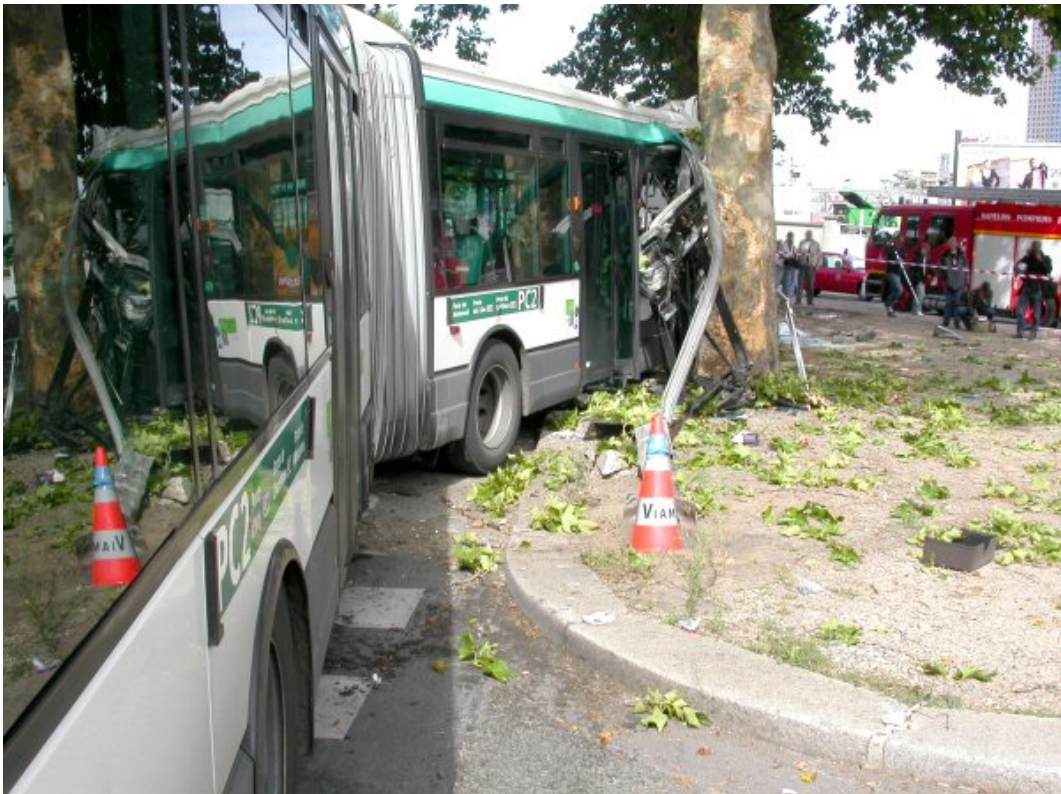
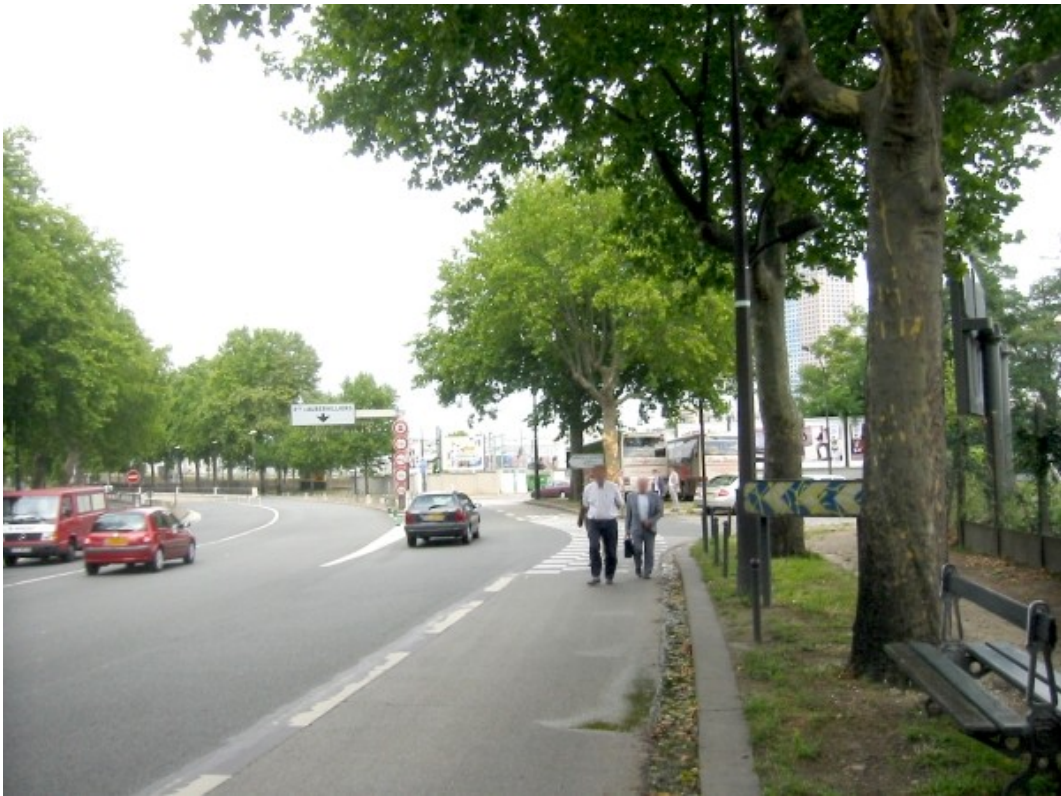
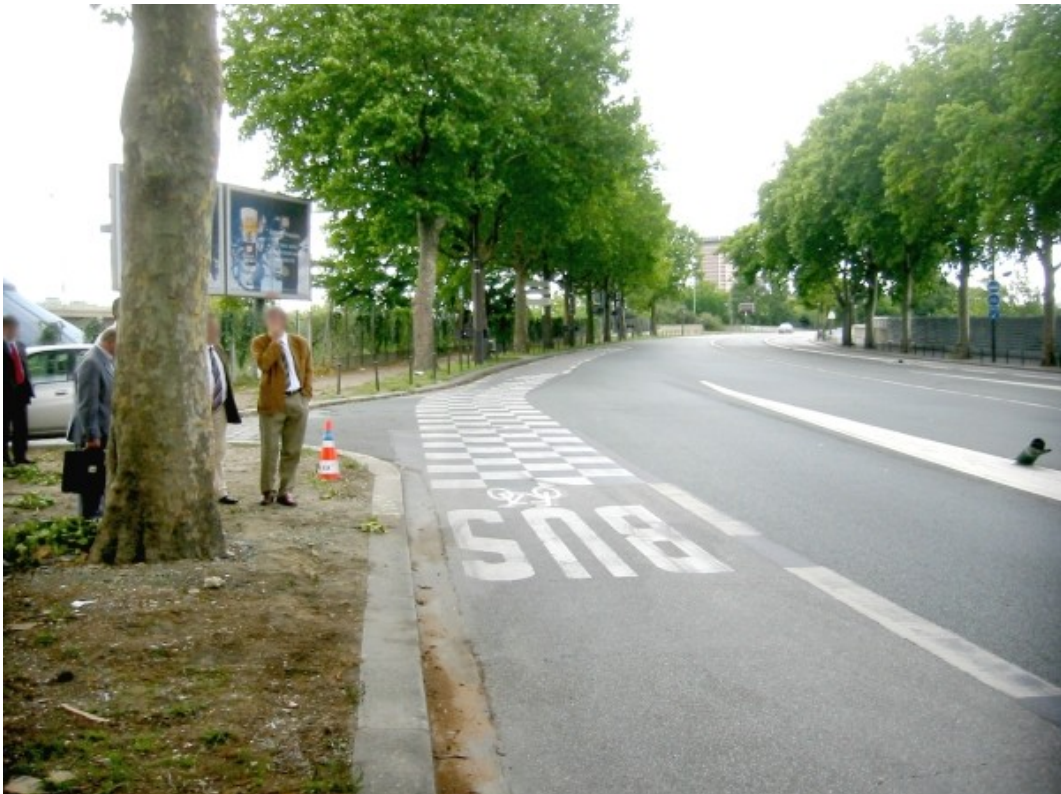
## Annexe 5 : Photographies

Le mardi 14 août 2007 à 9h45, un accident impliquant un autobus articulé de la ligne PC2 de la RATP, seul en cause, survient sur le boulevard Macdonald à Paris 19ème, dans le sens Porte de Pantin - Porte de la Villette. Dans un virage à gauche, l'autobus continue tout droit et, montant sur l'îlot du carrefour avec la rue de la Clôture, heurte un lampadaire, puis un arbre.

Sous le choc, la partie avant droite de l'habitacle est totalement détruite.

A 09:46:14, le choc des roues de l'autobus contre la bordure de l'îlot le réveille ; il ouvre les yeux et donne instinctivement un brusque coup de volant vers la gauche, suivant en cela le mouvement des roues contre la bordure. Il n'a toutefois pas le temps de freiner car le choc contre le candélabre et l'arbre a lieu moins d'une seconde plus tard, à 09:46:15, où l'on peut observer l'explosion de la vitre avant de l'autobus.

Malgré l'absence de freinage, le choc contre les obstacles s'est produit à une vitesse inférieure à celle qui a été déterminée ci-avant, car le choc contre la bordure de l'îlot a ralenti le véhicule. D'autre part, la déviation vers la gauche de la dernière seconde, a probablement évité que l'accident ne soit plus grave en rendant le choc moins frontal, l'arbre ayant plutôt été abordé par le côté avant-droit de l'autobus.
