# RAPPORT D'ENQUÊTE TECHNIQUE

sur la collision suivie d'un incendie  
survenue entre trois ensembles  
routiers et deux autocars  
le 13 février 2015 sur l'autoroute A1  
à Roberval (60)

**Octobre 2016**

Affaire n° BEATT-2015-004

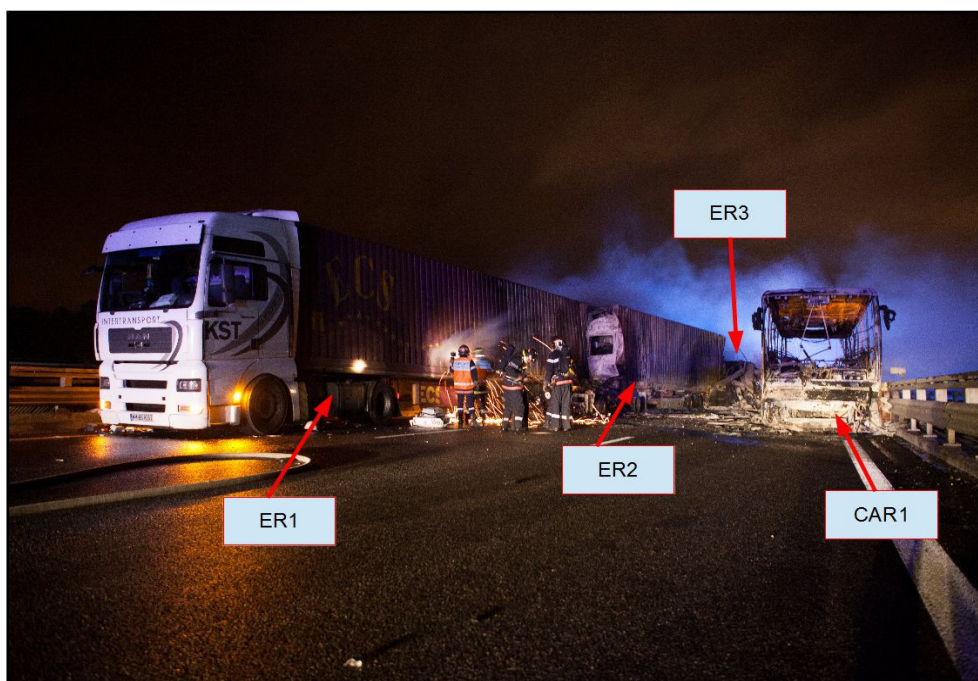
*Figure 5 : Vue des véhicules après l'accident côté Paris*

L'arrière de la cabine du tracteur routier est enfoncé ainsi que l'arrière gauche de la semi-remorque. La moitié arrière de la semi-remorque et du container qu'elle portait est dégradée par le feu. Les pneumatiques de la semi-remorque sont complètement détruits par l'incendie.

La semi-remorque et le container qu'elle portait sont dégradés par le feu. Les pneumatiques de la semi-remorque sont détruits. Le côté avant gauche et l'arrière du container sont enfoncés.

La cabine est sur la voie du milieu. Le tracteur routier a été fortement dégradé par le feu.

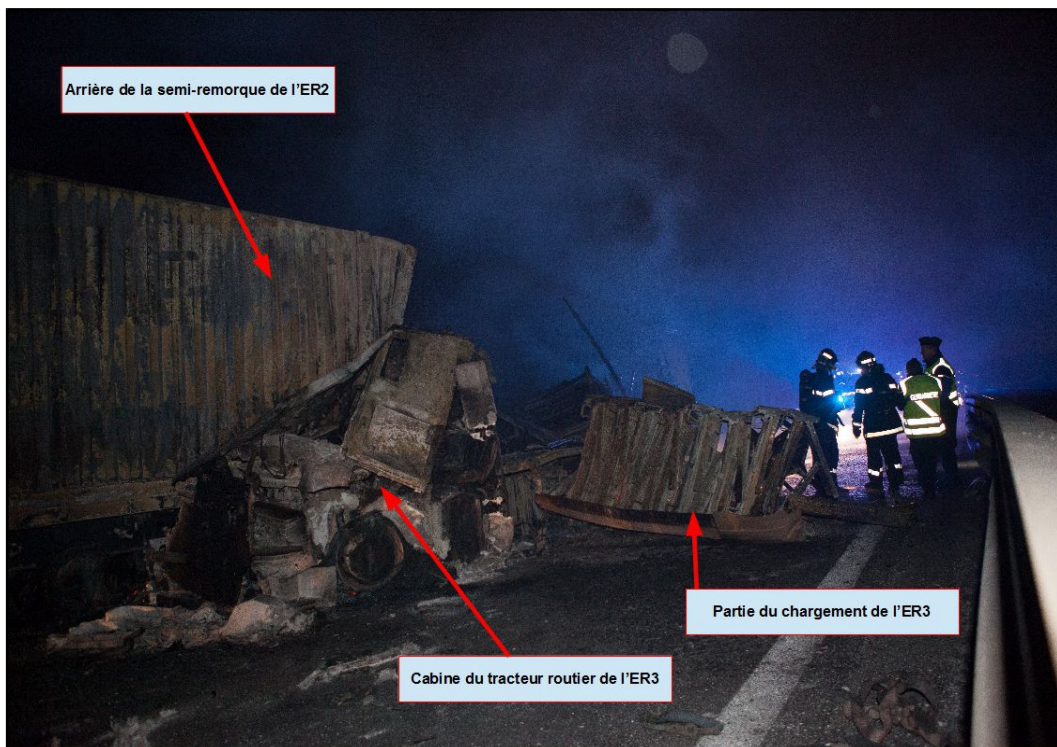
**Figure 6 : Vue des véhicules au niveau du choc entre les 2<sup>e</sup> et 3<sup>e</sup> ensembles routiers (ER2 et ER3)**

La cabine de l'ensemble routier (ER3) est écrasée sur sa moitié droite contre la semi-remorque de l'ensemble routier (ER2) et sa semi-remorque « bâchée » est principalement sur la voie du milieu. Le choc provoque la chute sur la chaussée d'une partie du chargement constitué de palettes métalliques.

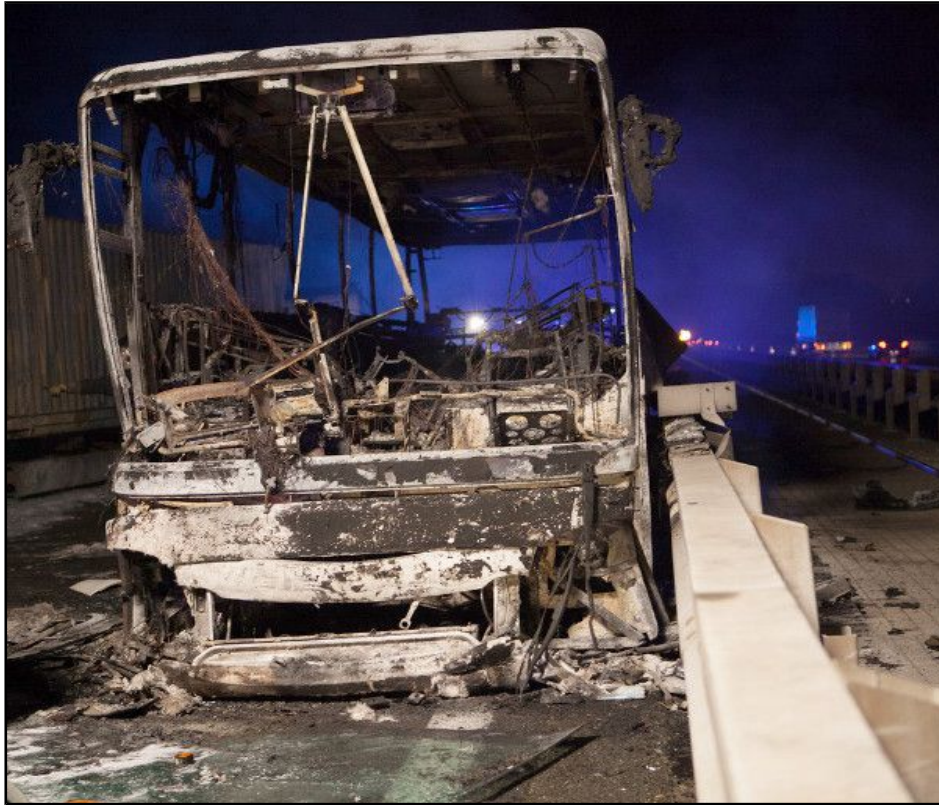
**Figure 8 : Vue de l'avant de l'autocar incendié**

L'autocar est complètement détruit par l'incendie. L'armature métallique de la carrosserie est toujours en place.

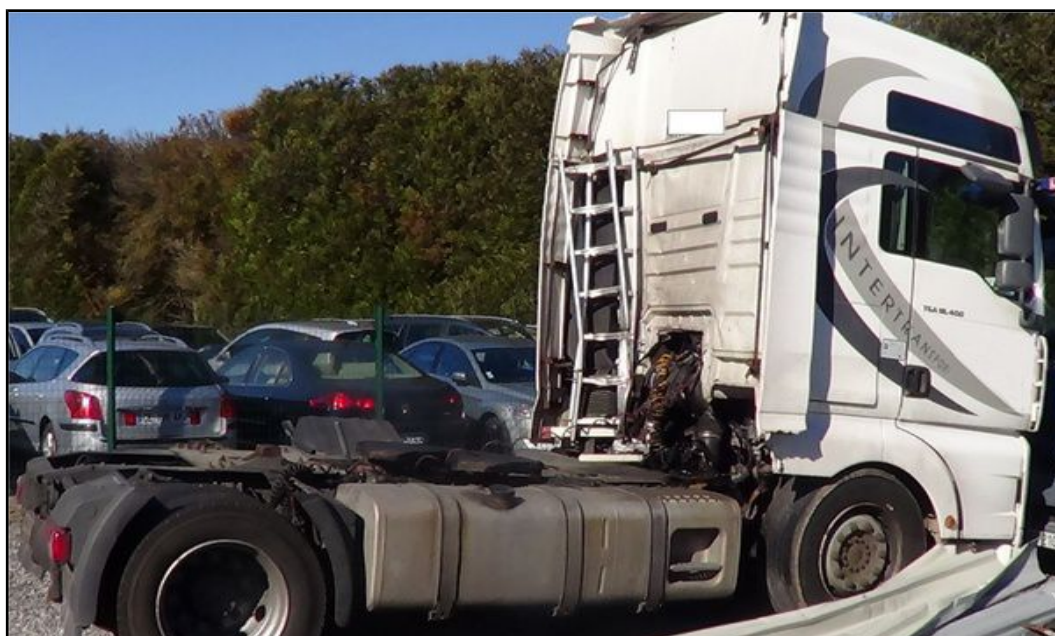
**Figure 9 : Vue de côté du tracteur routier du premier ensemble routier (ER1)**

Ces résultats démontrent que la panne du tracteur résulte d'un défaut d'entretien et de maintenance qui a affecté le circuit de refroidissement et généré une surchauffe du moteur.

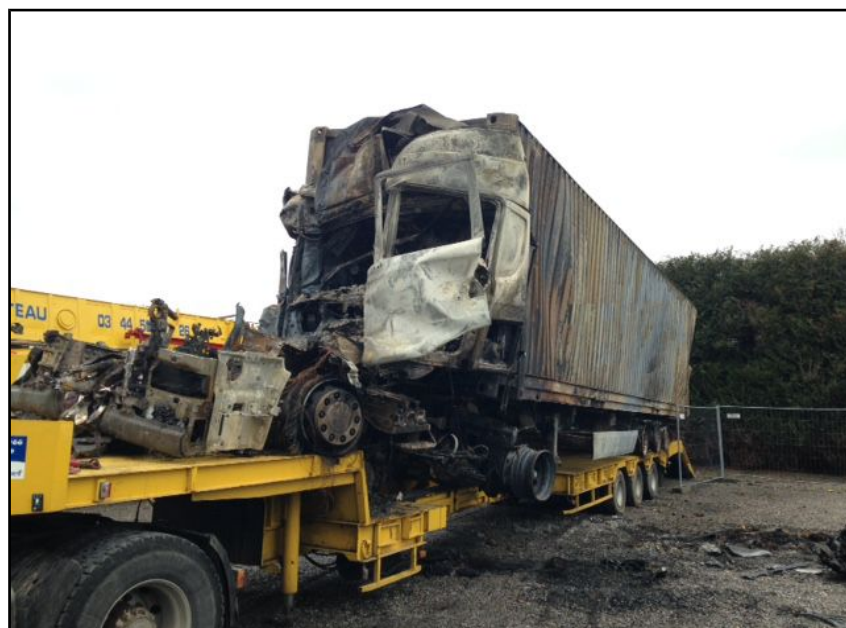
**Figure 11 : Vue de face du second ensemble routier (sur porte-engins) (ER2)**

La partie droite de la cabine est complètement enfoncée. L'avant de l'ensemble routier est brûlé. Le container est déformé sur les côtés et sa partie arrière gauche complètement enfoncée.

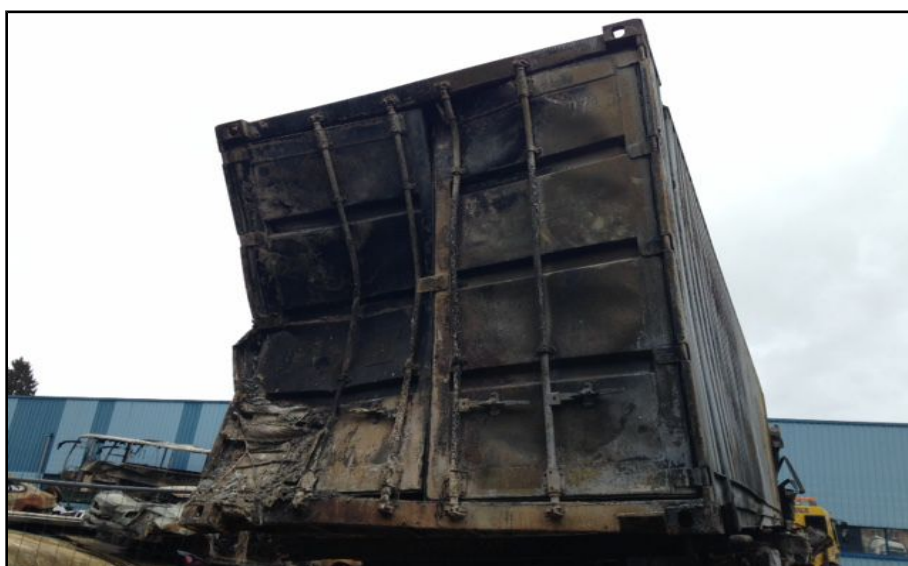
**Figure 12 : Vue de l'arrière de la semi-remorque du second ensemble routier (ER2)**

Le choc contre la semi-remorque qui porte un container rempli de bouteilles de whisky, provoque un enfoncement de l'arrière du container et une déformation en partie arrière basse. La cabine de l'ensemble routier (ER2) est écrasée. Son conducteur décède sur le coup.

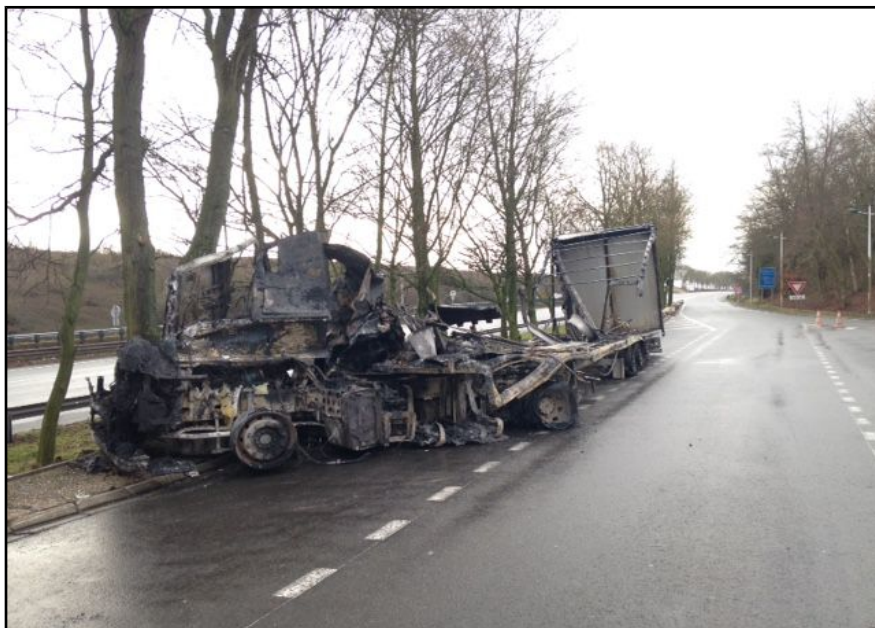
*Figure 14 : Vue du troisième ensemble routier après l'accident (ER3)*

Le tracteur routier a complètement brûlé. La violence du choc avec le deuxième ensemble routier (ER2) a fait avancer le bloc moteur vers l'avant. La cabine est détruite.

La semi-remorque de l'ER2 a été détruite par l'incendie.

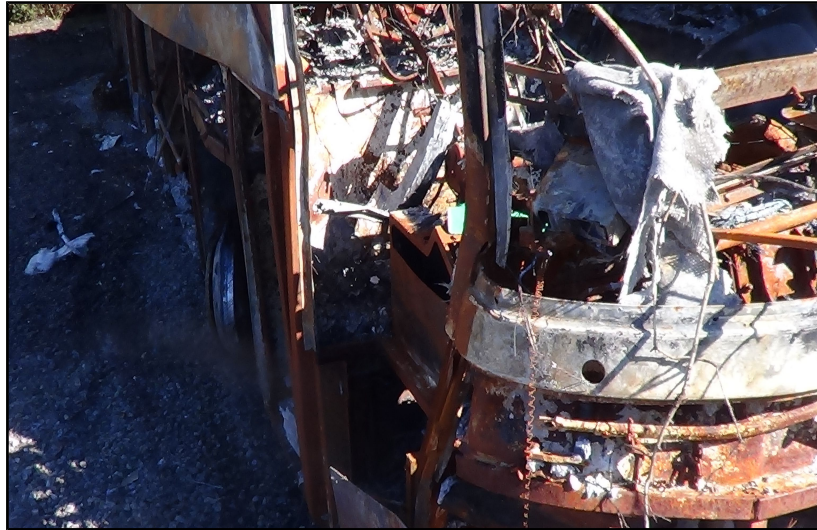
**Figure 19 : Déformation avant droite de l'autocar (CAR1)**

Une trace de choc est visible à l'avant-droit de l'autocar côté conducteur.

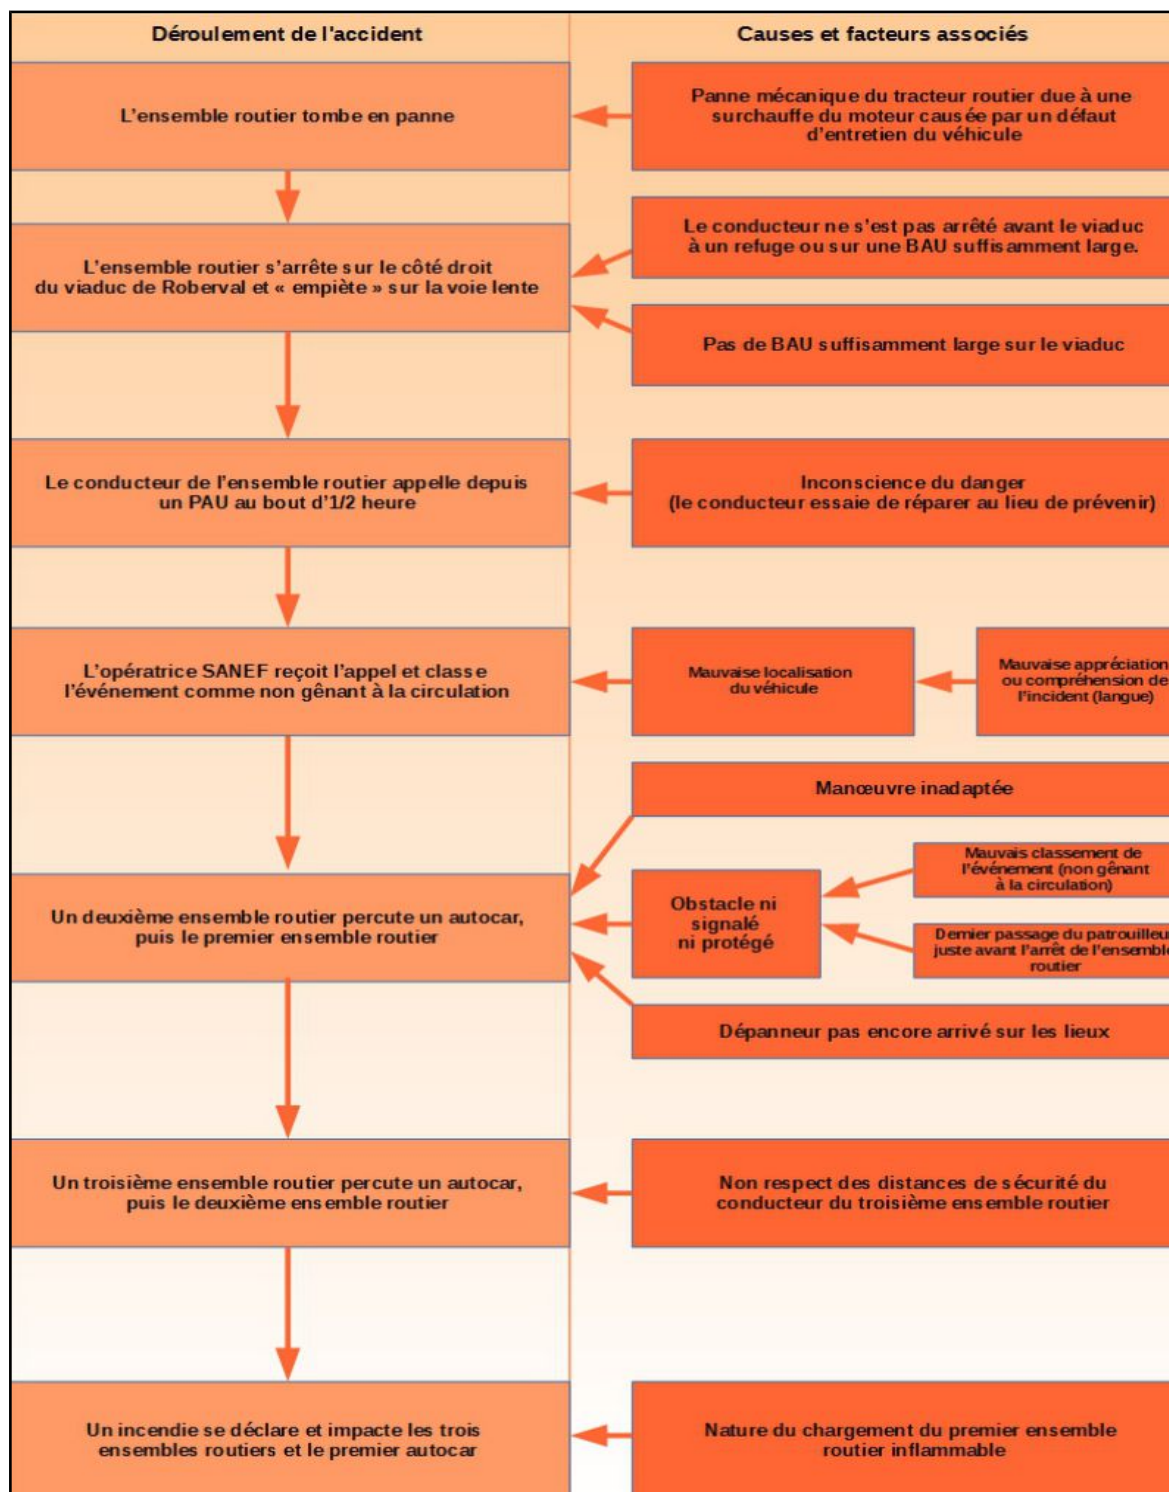
Figure 23 : Arbre des causes et des facteurs associés

La cause directe de l'accident est la manœuvre inadaptée du conducteur du deuxième ensemble routier qui, en tentant d'éviter par la gauche l'ensemble routier à l'arrêt, a percuté un car et a été renvoyé vers le premier ensemble routier qu'il a percuté.

*Le BEA-TT invite donc la SANEF, l'ASFA et la DGITM/DIT (pour les autoroutes de liaison non concédées) à entreprendre ou poursuivre des campagnes de sensibilisation des usagers de l'autoroute (par exemple via des affichages sur panneaux, des flyers distribués aux péages...) sur les comportements à adopter en cas de difficulté. Il devrait être rappelé aux usagers la nécessité de s'arrêter aux refuges prévus à cet effet ou à défaut sur la BAU et, après s'être mis en sécurité, d'appeler les secours dès que possible, de préférence depuis un PAU, permettant ainsi une localisation précise par l'exploitant et une intervention rapide.*
