**RAPPORT
D'ENQUÊTE TECHNIQUE
sur la chute mortelle
d'un voyageur
dans un tramway
lors d'un freinage d'urgence
le 3 septembre 2012
à Montpellier (34)**

Avril 2016

**Bureau d'Enquêtes sur les Accidents
de Transport Terrestre**

Affaire n° BEATT-2012-0013

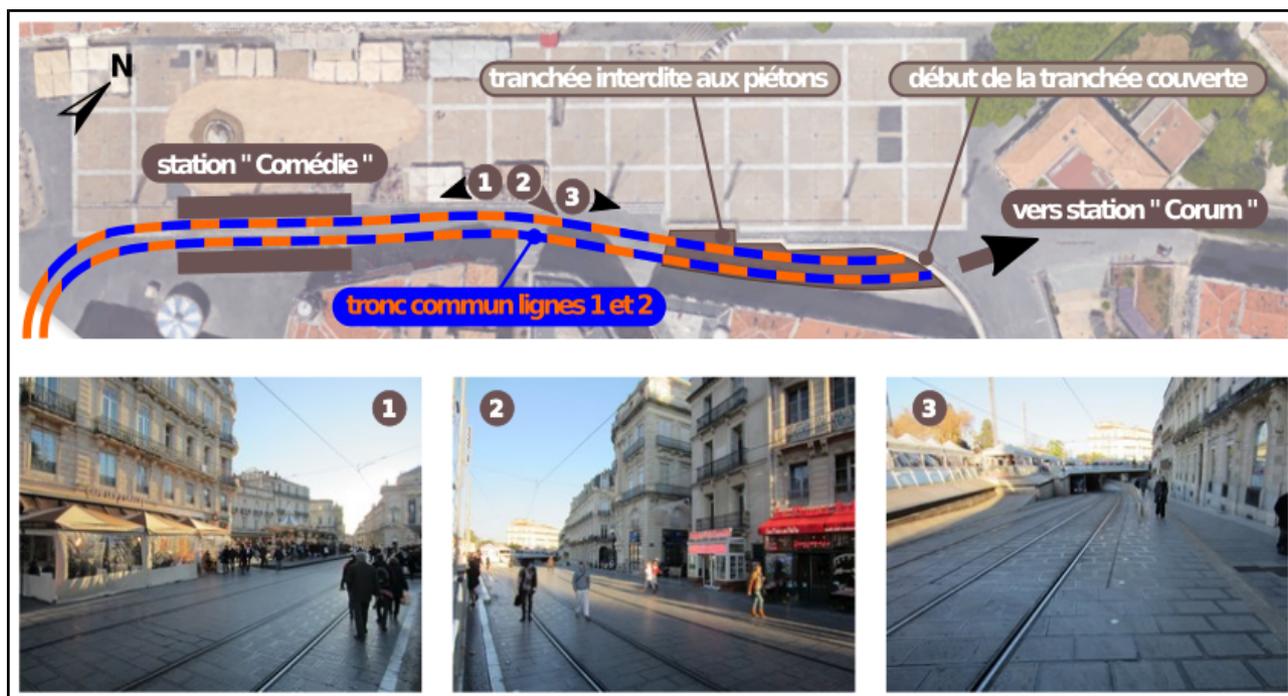
Fig. 2 : plan et photos de la zone de l'accident

Sur les 75 premiers mètres du parcours après la station « Comédie », la plate-forme du tramway est accessible aux piétons. Elle est simplement délimitée du reste de l'espace public par de discrets « clous » insérés régulièrement dans le revêtement, par ailleurs identique à celui de la place de la Comédie. À une quinzaine de mètres des quais de la station, la largeur laissée aux piétons, quand une rame circule, est faible, de l'ordre d'un mètre, contrainte par la présence de la pergola d'une terrasse de café.

La plate-forme plonge ensuite dans une tranchée dont l'accès est interdit aux piétons par des panneaux de signalisation avant d'en ressortir pour rejoindre la station « Corum ». À l'endroit où le freinage d'urgence s'est déclenché, la pente y est très faible.

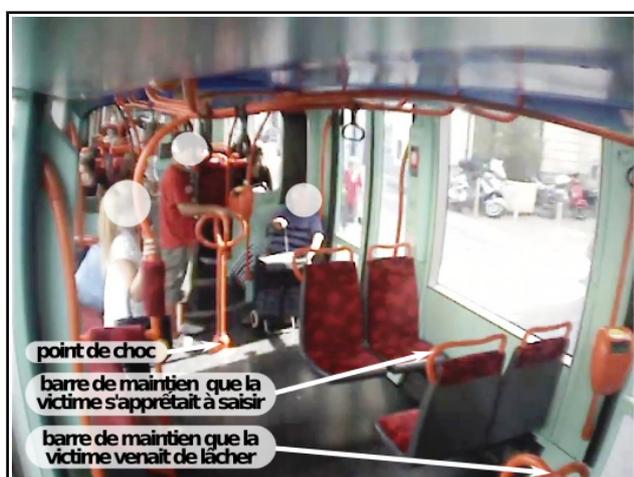
Fig. 8 : extrait de la vidéo filmant l'intérieur de la rame : les barres de maintien impliquées dans les événements

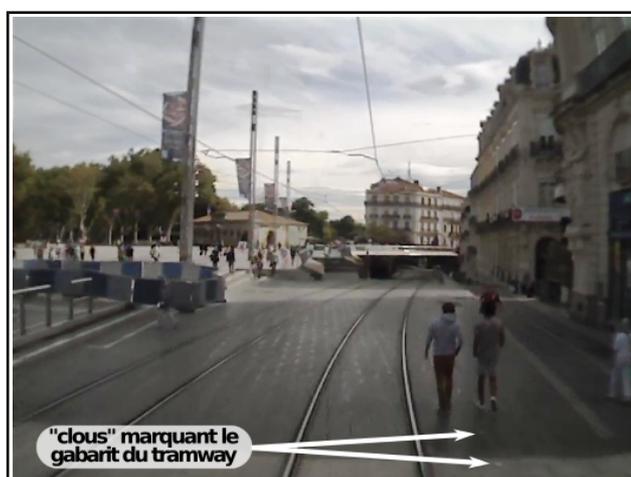
- une a traversé la plate-forme obliquement, courant à moins de 5 mètres de l'avant de la rame alors qu'elle démarrait juste de la station « Comédie » ;
- deux amis cheminaient sans précipitation, l'un sur la plate-forme, l'autre juste à côté. Ils n'avaient manifestement pas conscience de la rame dans leur dos car c'est celui de droite qui, après s'être retourné vraisemblablement en entendant le gong, a pris son ami par le bras pour l'en écarter.

S'agissant d'une plate-forme partagée avec des piétons, la présence de tiers susceptibles de se mettre en danger au moment de l'accident est donc réelle même si l'affluence est modérée.

Fig. 9 : extrait de la vidéo filmant l'extérieur de la rame : les deux amis cheminant le long de la plate-forme

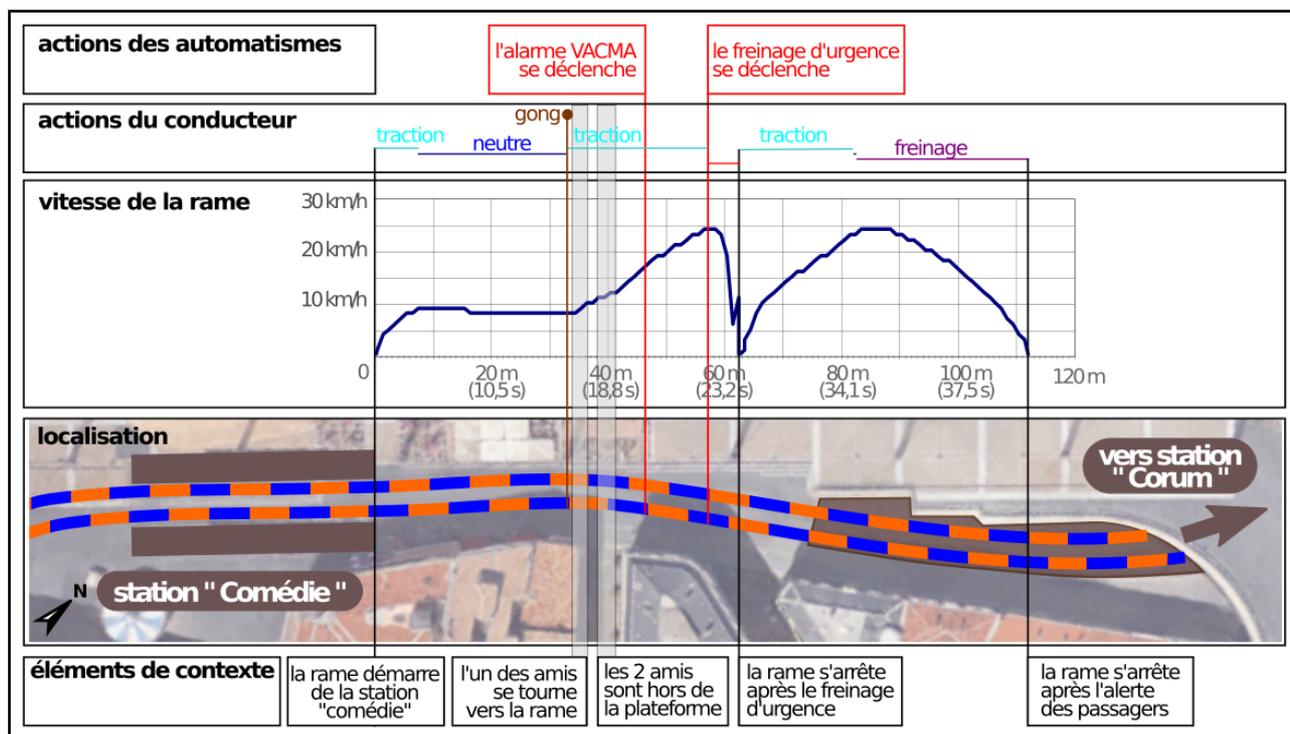
Fig. 10 : vitesse de la rame et actions du conducteur et des automatismes

La figure ci-après présente la vitesse de la rame en fonction de son avancée, ainsi que les différentes actions du conducteur et des automatismes. La localisation et le comportement des deux amis cheminant le long de la plate-forme ont été situés sur le graphique à partir des vidéos. L'alarme VACMA, qui n'est pas une donnée qui s'enregistre sur la bande tachymétrique, a été indiquée en considérant qu'elle est intervenue deux secondes avant le freinage d'urgence.

Ces enregistrements confirment que le freinage à l'origine de la chute du passager est un freinage d'urgence automatiquement déclenché par le dispositif de VACMA. Préalablement à celui-ci, la conduite du conducteur est la suivante :

- pendant les 11 secondes suivantes, le conducteur replace son manipulateur au neutre, et sa rame reste entre 8 et 9 km/h. Les enregistrements vidéos correspondants montrent que la rame se rapproche des deux amis cheminant latéralement à la plateforme ;

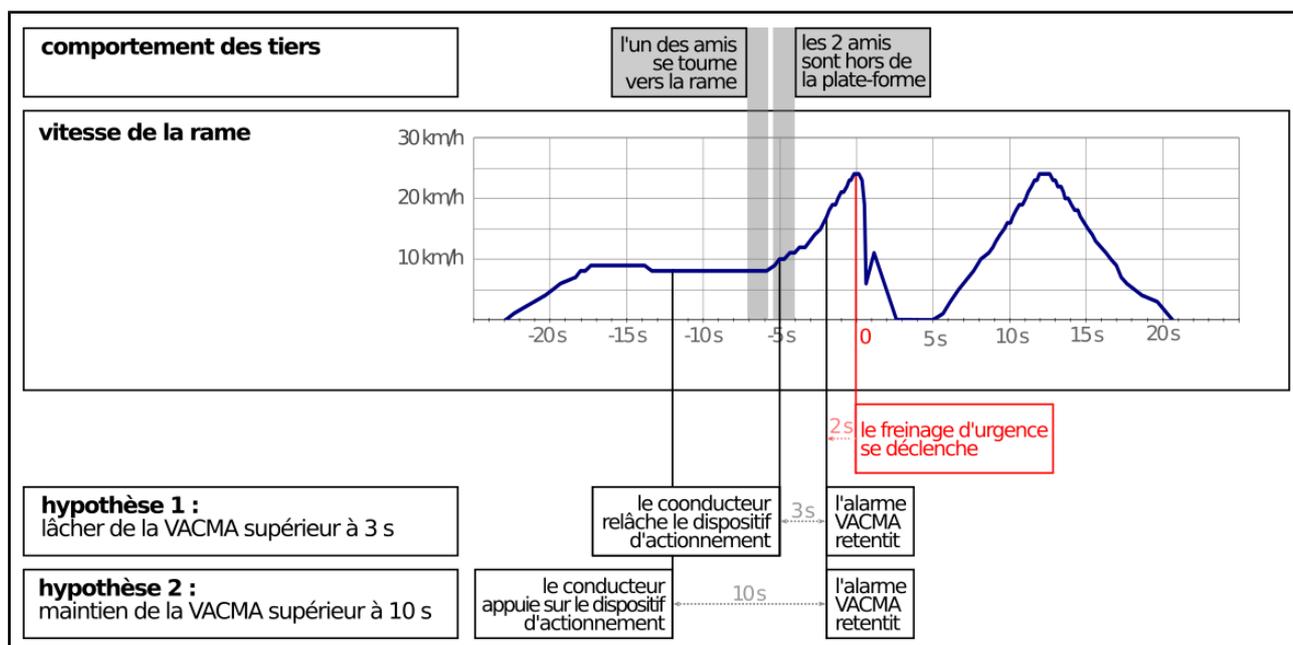
Fig. 11 : utilisation du dispositif de VACMA les instants précédant l'accident

- à l'inverse, au moment où l'alarme VACMA s'est déclenchée, 2 secondes avant le freinage d'urgence, la cabine de conduite avait déjà dépassé les deux amis, le conducteur était en phase d'accélération à 17 km/h, et aucun autre tiers n'était susceptible de mobiliser son attention. Le son de cette alarme, plus sourd et moins fort que sur les autres matériels qu'il conduit habituellement, associée à sa pratique encore brève du matériel Citadis 402 et son retour d'un mois de congés, expliquent très vraisemblablement que le conducteur n'a pas entendu l'alarme, ou ne l'a pas associée à un défaut d'actionnement du dispositif de VACMA.

Le conducteur n'a cependant pas réagi à l'alarme qui s'est en conséquence déclenchée deux secondes plus tard. Il n'avait alors plus son attention mobilisée par des tiers. La sonorité de cette alarme moins forte et plus feutrée sur les rames Citadis 402 que sur les autres rames du réseau, conjuguée à la brève pratique qu'il avait de ce matériel et à son retour d'un mois de congés, expliquent qu'il ne l'a pas associée à un oubli d'actionnement du dispositif de veille.

Demander aux exploitants de tramway de s'assurer que le conducteur dispose d'un délai suffisant, et en tout état de cause supérieur à deux secondes, entre le moment où une alarme lui indiquant un défaut d'actionnement de son dispositif de veille se déclenche et celui où le freinage d'urgence correspondant agit.

En outre, le BEA-TT invite les exploitants des réseaux de tramway à s'assurer que les signaux sonores des alarmes indiquant aux conducteurs un défaut d'actionnement du dispositif technique de veille sont suffisamment homogènes et cohérents sur l'ensemble des rames qu'ils sont amenés à conduire.

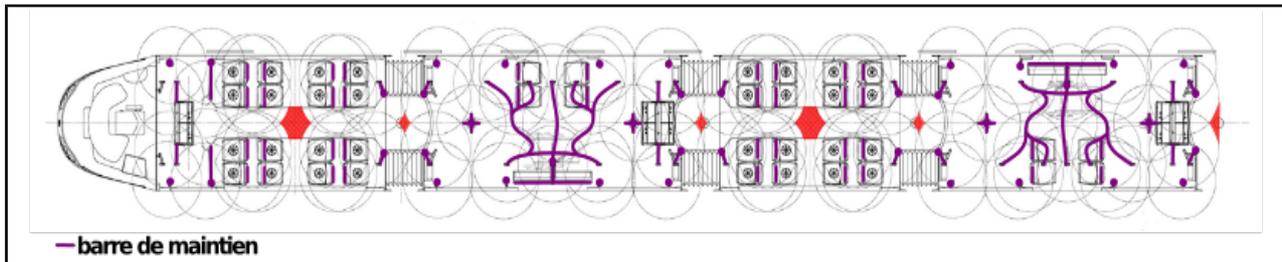
Les zones où un passager debout est à plus de 75 cm²⁴ d'au moins un de ces dispositifs ou d'une paroi verticale fixe sont peu étendues et peu nombreuses, localisées en rouge sur la figure ci-après.

Fig. 15 : zones (en rouge) où un voyageur debout est à plus de 75 cm d'une barre de maintien (en violet) ou d'une paroi verticale fixe

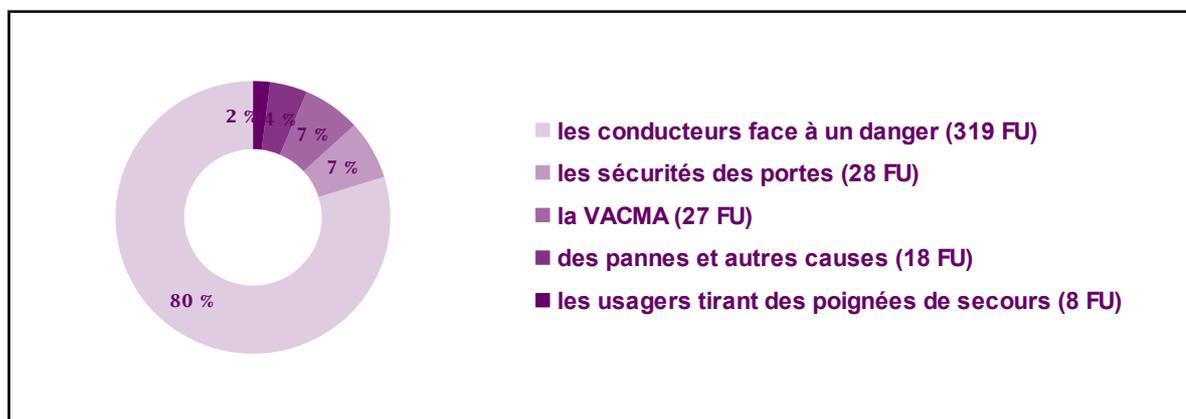
Par ailleurs, la répartition de ces freinages d'urgence selon le modèle des rames a été examinée. Elle est cohérente avec leur nombre en service, à l'exception de deux causes :

- les FU dus aux pannes sont survenus dans 65 % des cas sur des rames Citadis 402, ce qui s'explique par l'habituelle période de « déverminage » après la mise en service ;
- les FU dus à la VACMA sont survenus dans 60 % des cas sur des rames Citadis 402, ce qui s'explique possiblement par la sonorité et le volume de l'alarme différents des autres modèles²⁵.

Fig. 16 : causes du déclenchement des 400 freinages d'urgence survenus sur le réseau de Montpellier entre avril et décembre 2012

Ces 400 freinages d'urgence ont occasionné, outre le décès objet du présent rapport, 30 blessés légers et aucun blessé grave parmi les passagers²⁶, ce qui représente en moyenne 1 victime tous les 13 freinages.

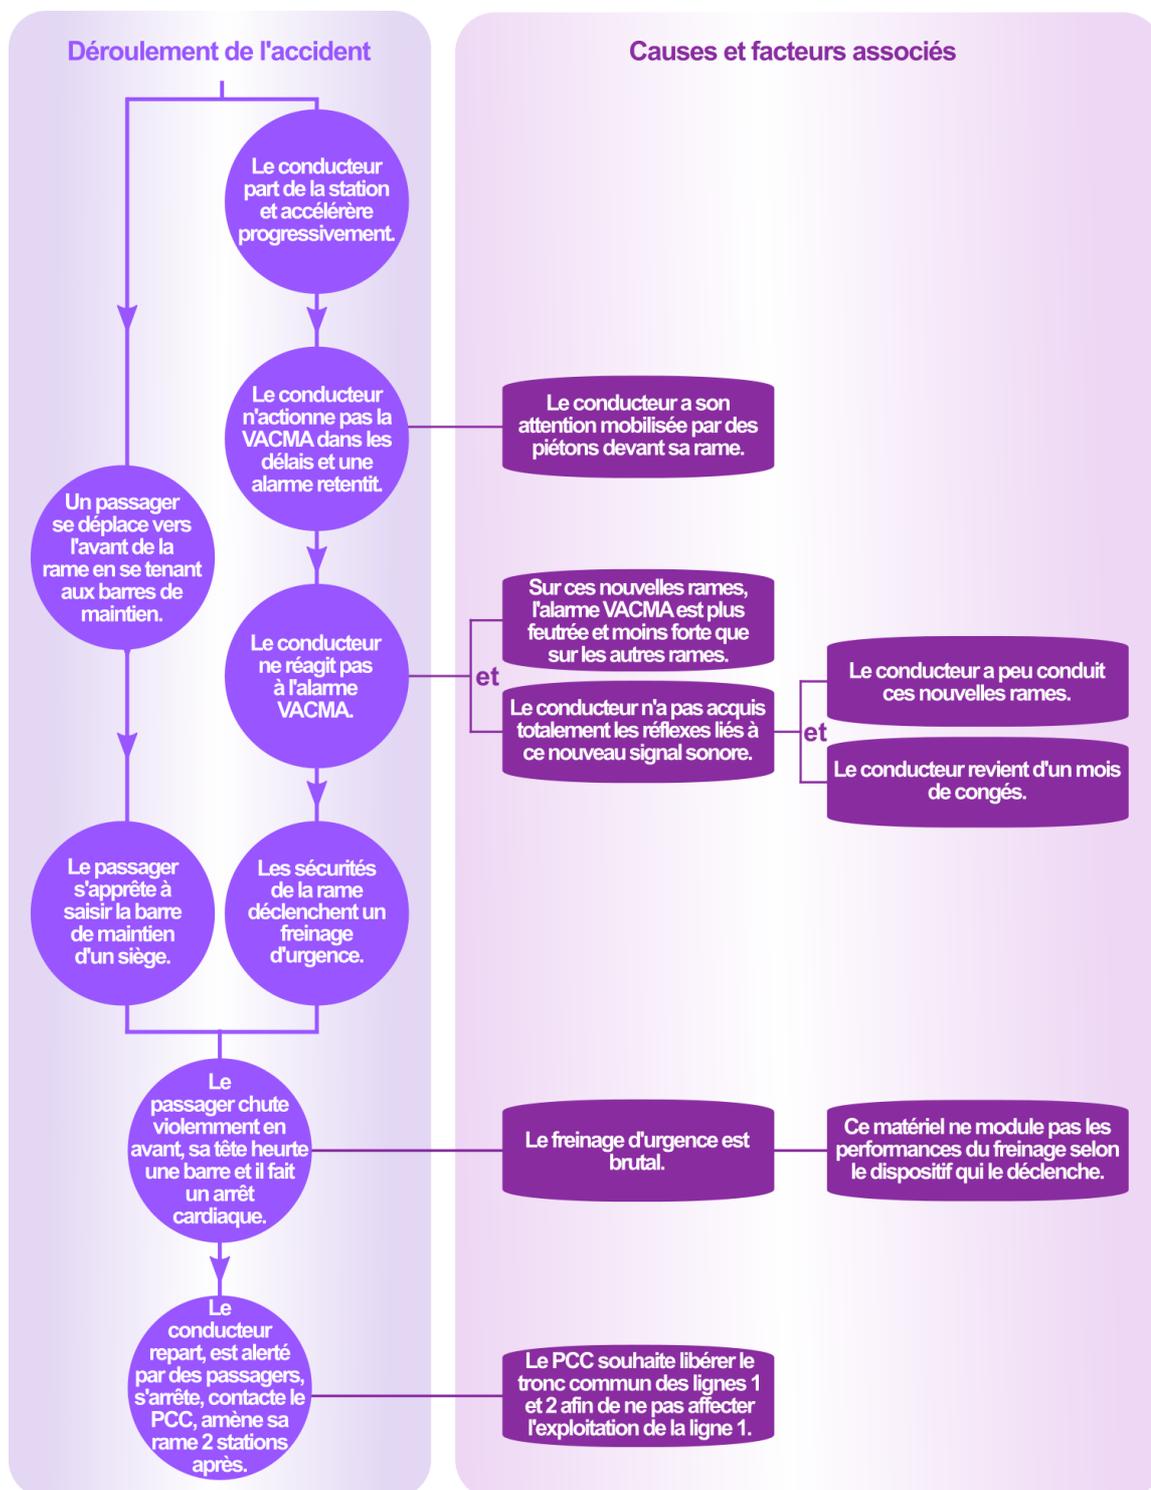
Fig. 17 : schéma du déroulement de l'accident, des causes et des facteurs associés

Les investigations conduites permettent d'établir le graphique ci-après qui synthétise le déroulement de l'accident et en identifie les causes et les facteurs associés.

- la conception de la rame, qui ne module pas ses performances de freinage d'urgence en fonction du dispositif qui le déclenche, et qui applique un freinage brutal générant un très fort risque de chute lors d'un défaut d'actionnement du dispositif de veille, bien que, dans un tel cas, il n'y ait généralement pas de danger avéré et imminent de collision avec un tiers ;

- l'attention du conducteur mobilisée par deux piétons cheminant sur la plate-forme, qui est vraisemblablement à l'origine du défaut d'actionnement dans les délais du dispositif de VACMA, dont la conception et les réglages sur les tramways français demandent une manipulation fréquente.

Demander aux exploitants de tramway de s'assurer que le conducteur dispose d'un délai suffisant, et en tout état de cause supérieur à deux secondes, entre le moment où une alarme lui indiquant un défaut d'actionnement de son dispositif de veille se déclenche et celui où le freinage d'urgence correspondant agit.

Examiner, en lien avec les exploitants et le STRMTG, dans quelle mesure la décélération instantanée et le jerk des rames existantes peuvent être diminués dans des conditions technico-économiques acceptables lorsqu'un freinage d'urgence est déclenché par le dispositif de veille ou par des sécurités techniques sans lien avec un danger avéré et imminent à l'extérieur de la rame.
