Bureau d'Enquêtes sur les  
Accidents de Transport Terrestre

**Rapport d'enquête technique  
sur l'accident de navigation fluviale  
survenu le 26 août 2004  
entre Villiers et Nogent-sur-Seine (10)  
sur le canal de la Haute-Seine**

**Octobre 2005**

Rapport n°BEATT-2004-008

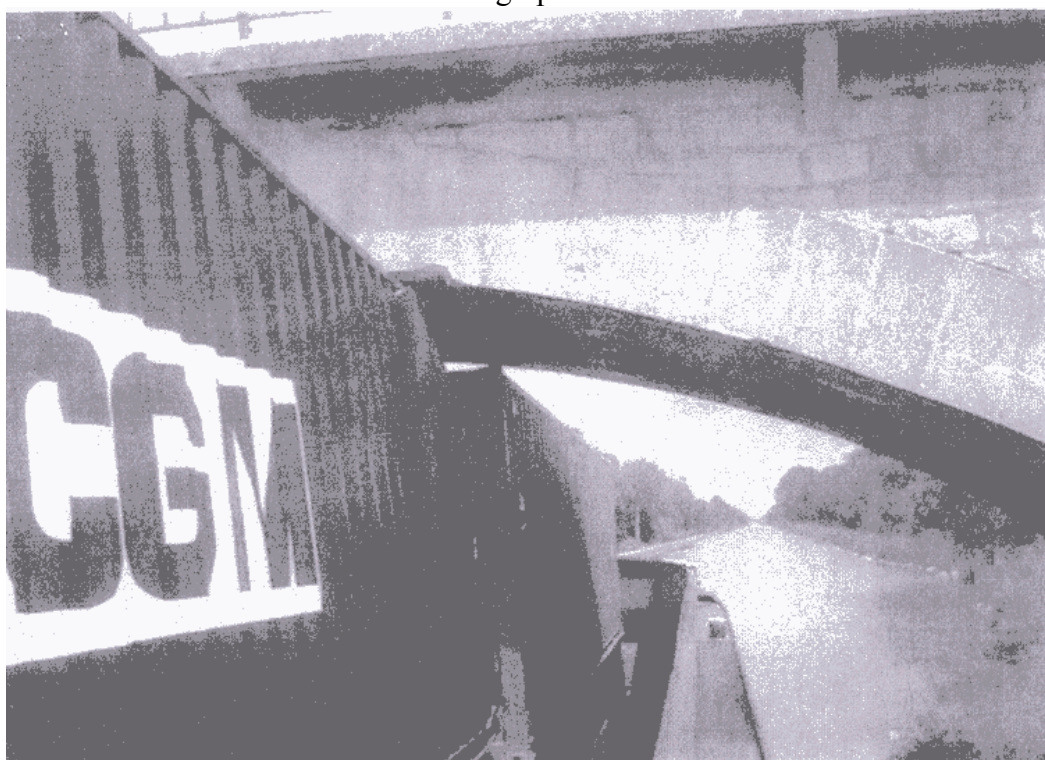
Photographie n°1

La photographie n°1 montre que le premier conteneur est passé sous le pont sans le toucher, elle montre le second conteneur ne dépassant que très peu la hauteur disponible. La seconde photographie confirme qu'il s'en est fallu de peu pour que le convoi passe sans toucher le pont. La comparaison entre la photographie n°2 et la photographie n°3, montre que le conteneur ne paraissait pas beaucoup plus déformé après son passage sous le pont de Beaulieu qu'au moment où il a heurté le pont de Villiers. On peut donc supposer qu'il avait, après le passage sous le pont de Villiers, l'aspect qu'il a sur la photographie n°3.

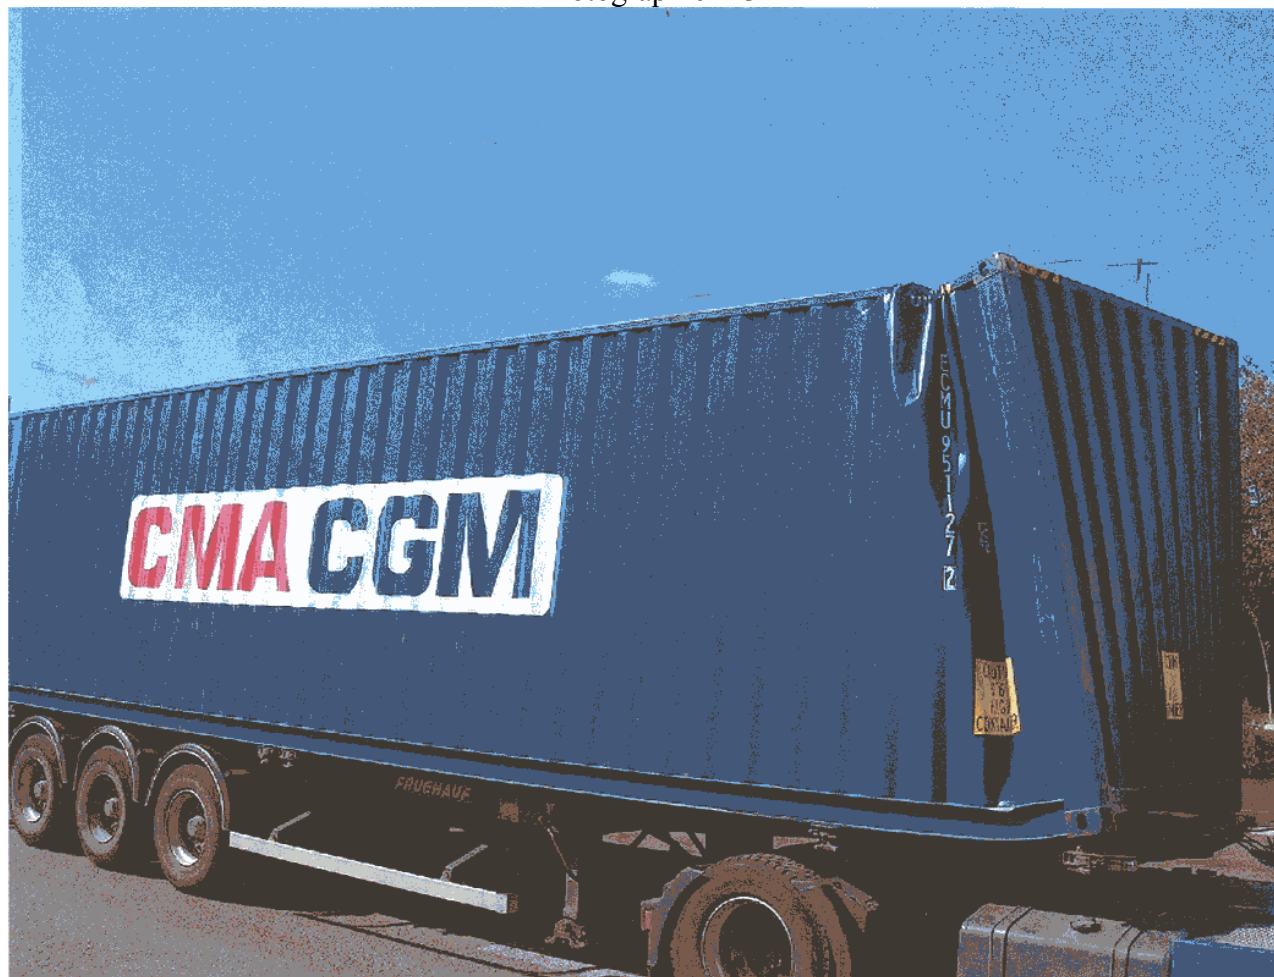
Photographie n°3

Cette photographie n°3 montre que le choc, qui a porté sur la partie haute de l'arête avant droite, n'a pratiquement pas déformé la poutre qui constitue cette arête. L'effort dû au choc a été transmis par cette arête (qui est un élément particulièrement sollicité du conteneur, puisqu'il doit supporter le poids de conteneurs chargés empilés) vers la poutre formant la partie droite de la base du conteneur, qui s'est trouvée soulevée par cette déformation. Il s'en est suivi un rehaussement du coin avant droit du conteneur que l'on peut estimer, au vu de la photographie, à 10 cm.

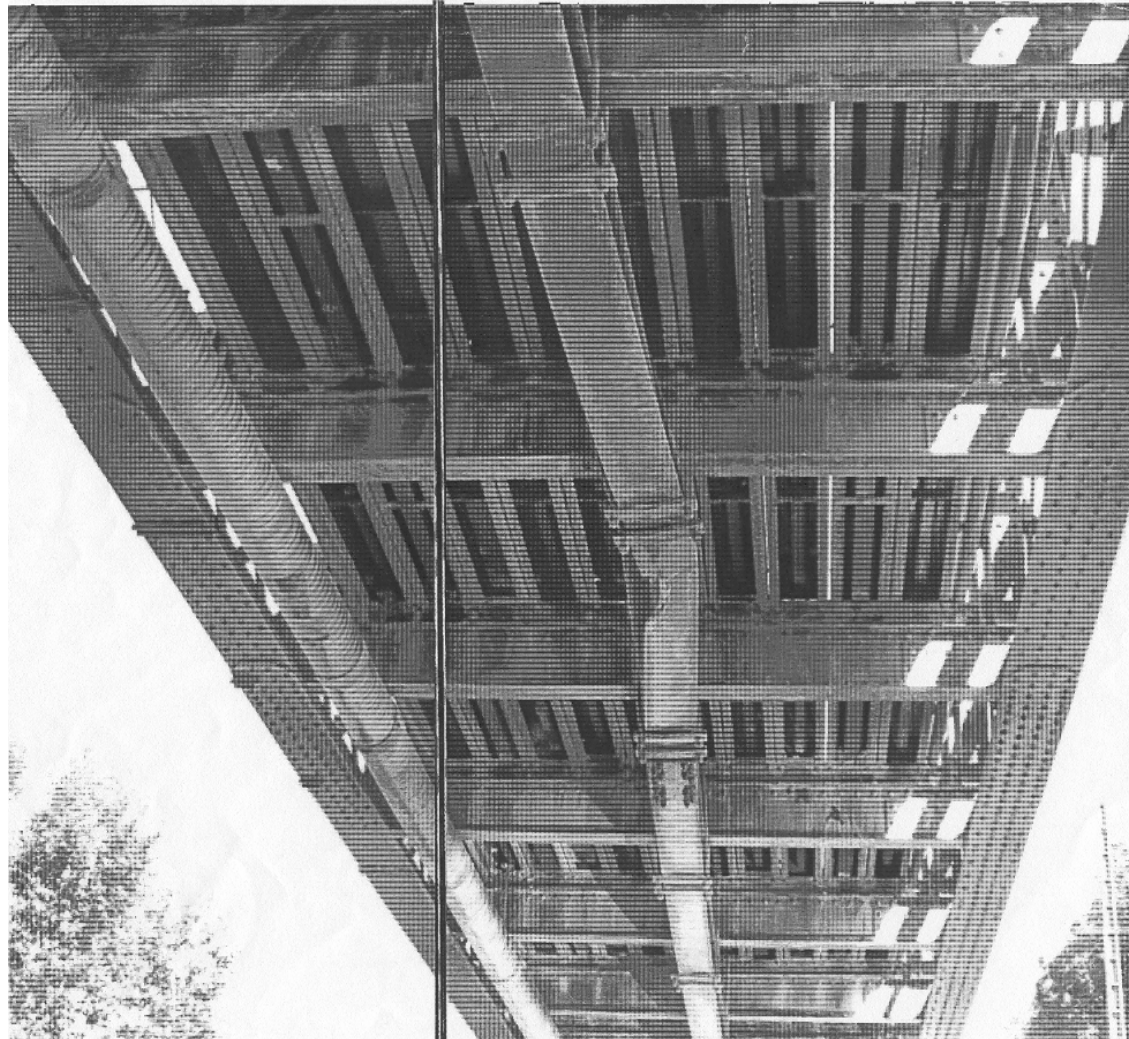
Photographie n°4

Le tablier métallique du **pont de Beaulieu**, qui supporte une voie communale, a ripé sur ses appuis d'environ 25 cm sur la culée rive-gauche et la poutre centrale de contreventement a été tordue. Une canalisation d'eau potable suspendue a été également touchée et déformée mais ne s'est pas rompue. Des divergences entre Voies navigables de France (VNF) et la commune sur la responsabilité de la maîtrise d'ouvrage de la remise en état du pont ont empêché qu'une étude de cette remise en état soit engagée. On ne dispose pas d'une évaluation du dommage causé au pont.

Ce rehaussement de 10 cm permet d'expliquer que seule la partie déformée du conteneur a touché le tablier du pont de Beaulieu, alors que sa partie arrière a pu passer sous une poutre dont les déformations n'avaient pas sensiblement modifié la cote (voir photographie n°4 en annexe 4).
