novembre 2007

**Bureau d'Enquêtes sur les Accidents
de Transport Terrestre**

Affaire n°BEATT-2006-008

**Rapport d'enquête technique
sur l'accident de poids lourd
survenu le 24 juillet 2006
sur la RN10 à Reignac (16)**

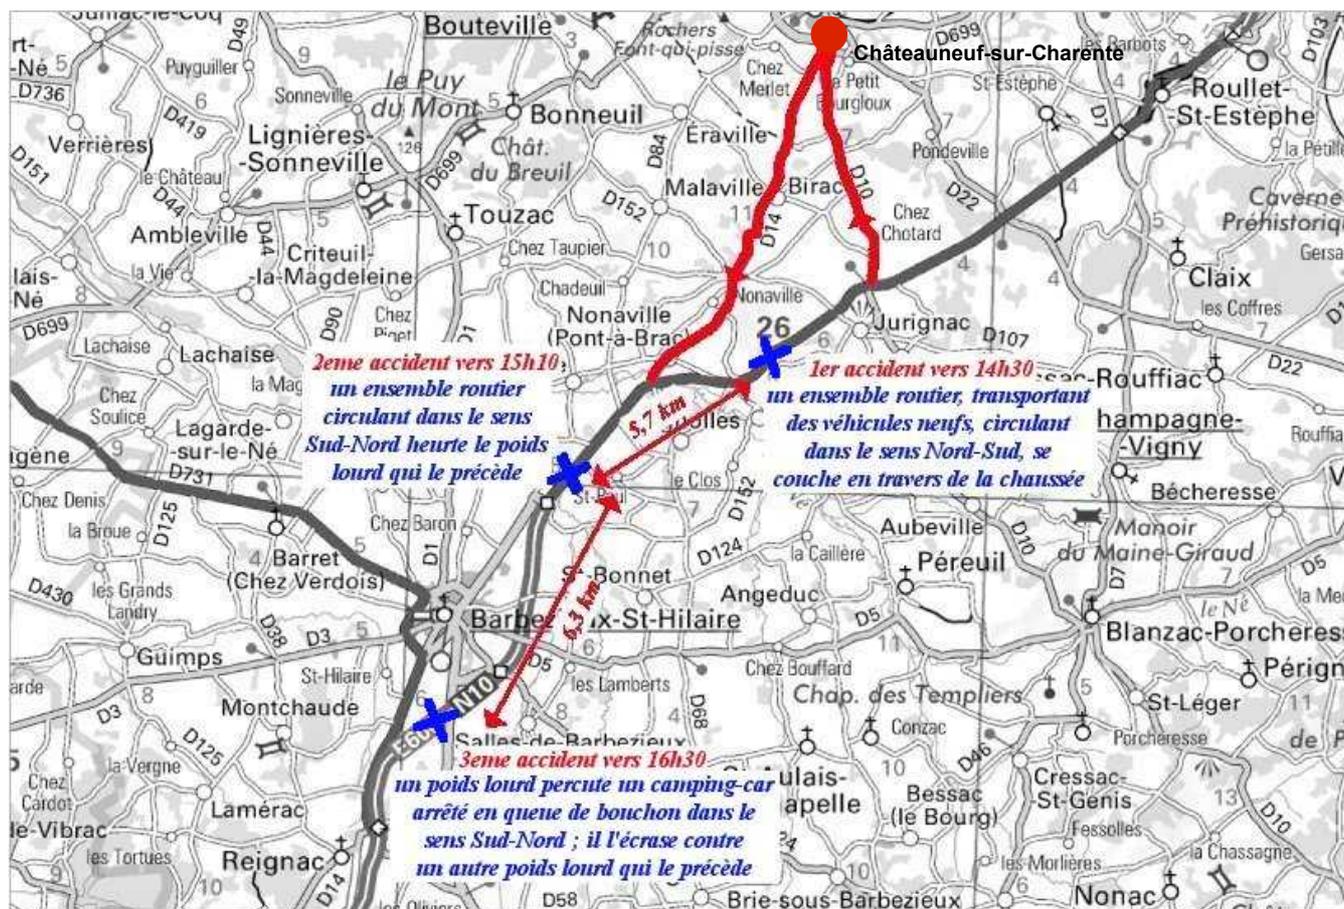
Localisation des accidents

Deux accidents matériels se sont produits successivement en début d'après-midi du 24 juillet 2006, sur la section à deux voies de la RN10, située au nord de la déviation de Barbezieux-Saint-Hilaire. Ces deux premiers accidents ont provoqué un important bouchon, à la queue duquel s'est produit un troisième accident qui est celui étudié dans le présent rapport.

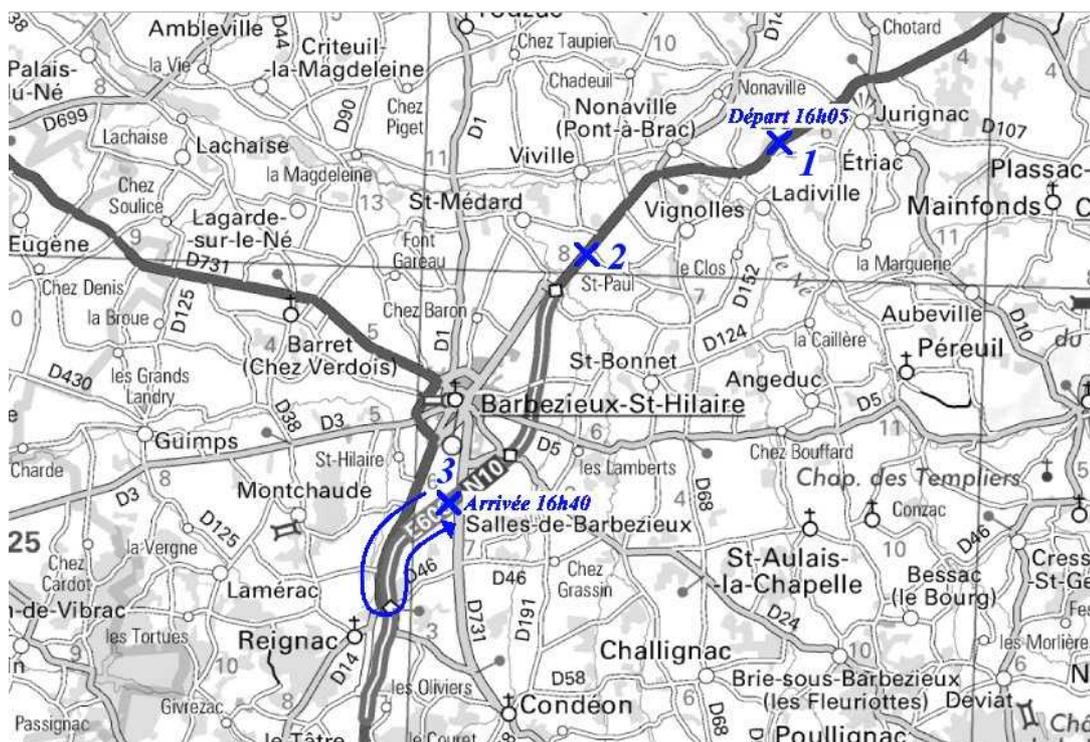
Parcours du fourgon PMV du centre d'exploitation de Barbezieux

Le fourgon du centre d'exploitation de Barbezieux qui devait aller signaler cette queue de bouchon, dans le sens Bordeaux – Angoulême est arrivé en place vers 16h40 ; il lui fallait, en effet, faire demi-tour à l'échangeur de Reignac, il a été retardé par le bouchon du deuxième accident et, de plus, il est repassé par le centre d'exploitation. Il est donc arrivé à destination quelques minutes après l'accident.
