**Rapport d'enquête technique**  
**sur l'accident survenu sur le Rhône**  
**au bateau fluvial à passagers PROVENCE**  
**le 8 août 2006 à Gervans (26)**

**Bureau d'Enquêtes sur les Accidents  
de Transport Terrestre**

Affaire n°BEATT-2006-012

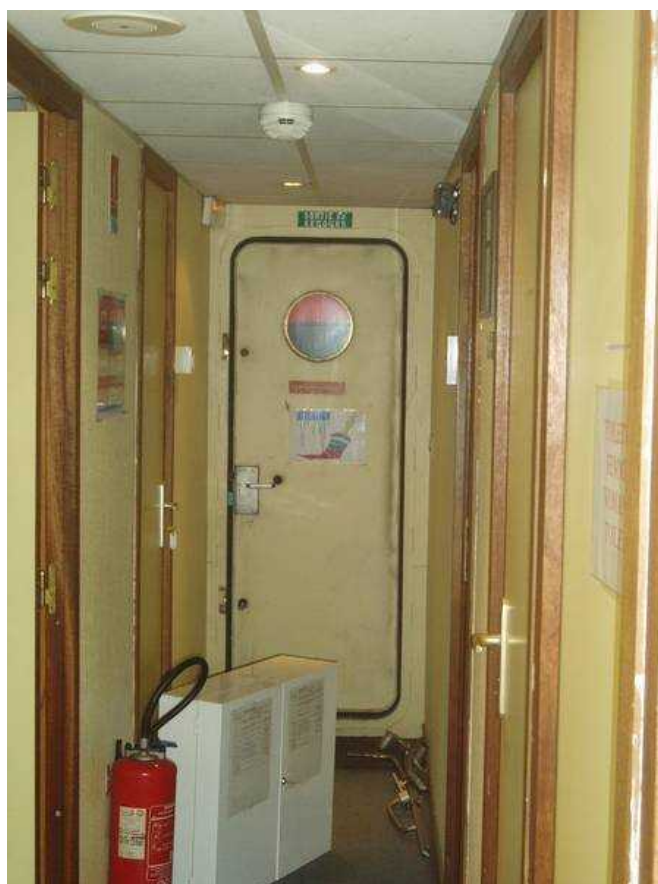
### Planche photo 1

Les enquêteurs du BEA-TT ont relevé que le bateau ne possédait pas de panneau bleu pour la signalisation du croisement tribord/tribord, mais uniquement le feu scintillant. Ils ont par ailleurs noté l'installation sur la plage arrière d'un groupe électrogène supplémentaire de 250 kVA. Ce groupe est installé juste au dessus des treuils et guindeaux arrières, ce qui rend très difficile l'accès à la manoeuvre arrière et aux commandes du treuil et constitue un danger pour le personnel. En outre, il condamne une issue de secours (annexe 4, planches photos 1 et 2).

Sortie de secours sur plage arrière condamnée  
par le groupe électrogène

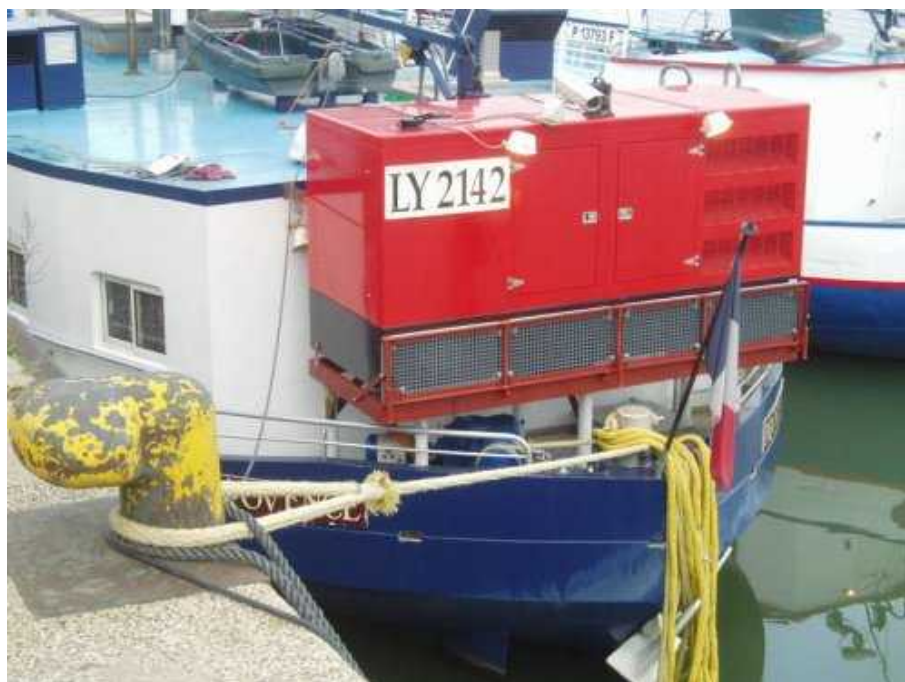
Groupe électrogène supplémentaire installé au dessus de la plage arrière

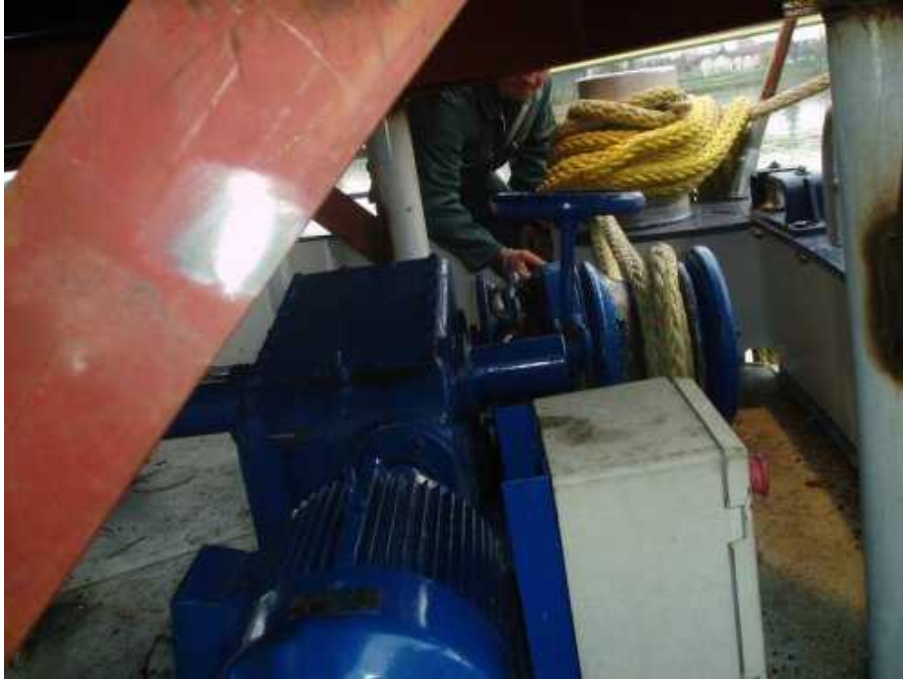
## Planche photo 2

Accès très difficile et dangereux au treuil arrière

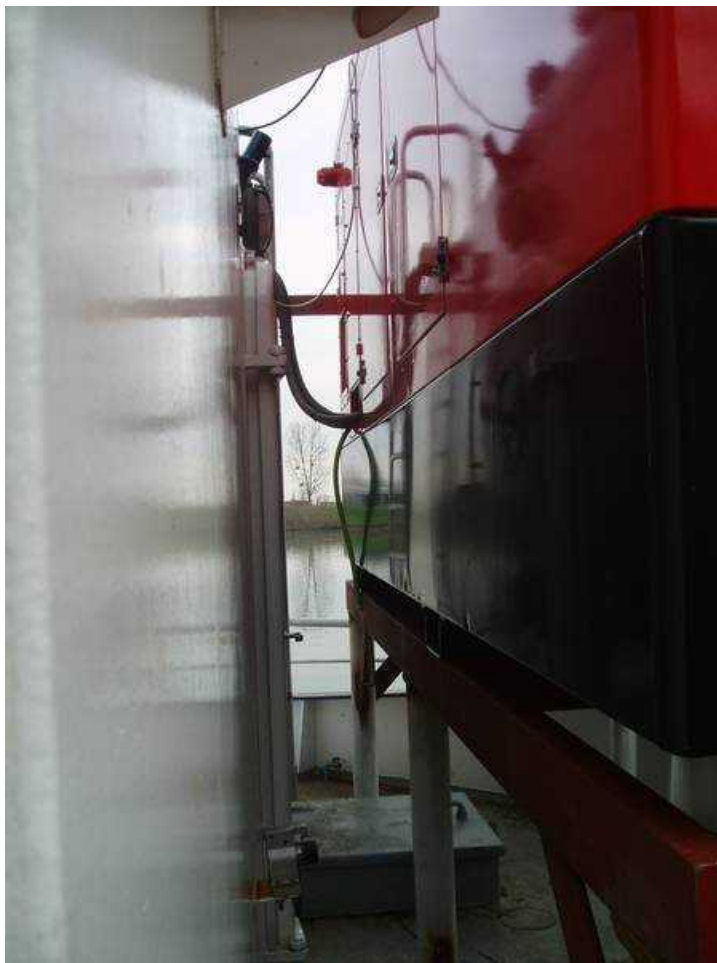
Sortie de secours en plage arrière  
condamnée par le groupe électrogène

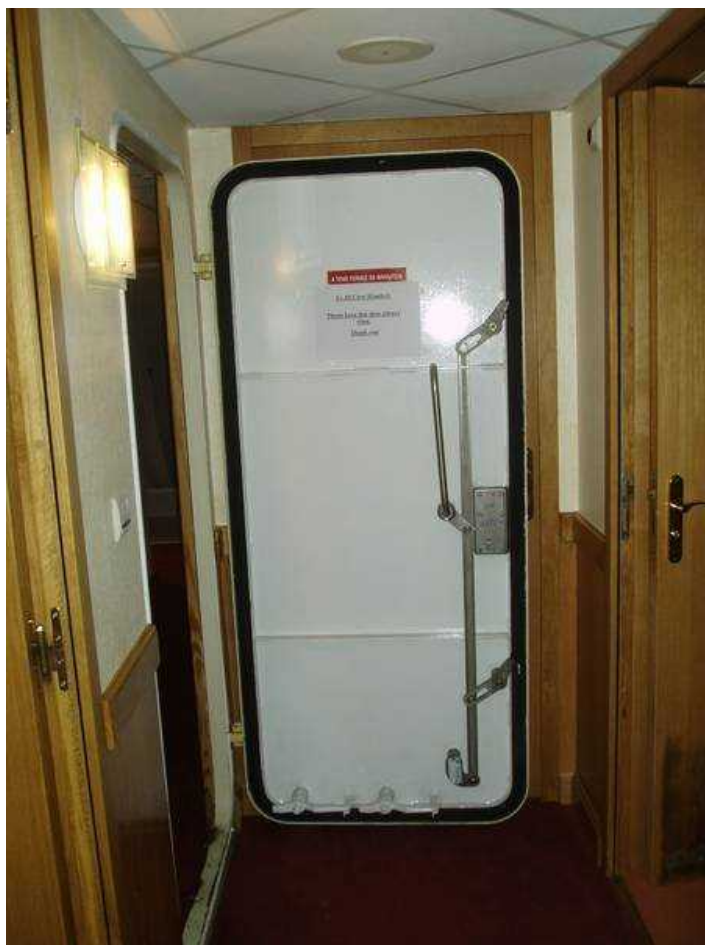
### Planche photo 3

Deux causes de fuite ont été relevées par l'expert fluvial : d'une part, le joint n'est pas assez écrasé en raison de son épaisseur trop faible, d'autre part, le nombre de points de serrage est insuffisant, compte tenu de la rigidité de la porte (annexe 4 planche photo 3)

Deux causes ont été relevées pour la défaillance de la porte étanche : insuffisance de points de serrage compte tenu de la rigidité de la porte et joint pas suffisamment épais.

Porte étanche entre compartiments C4 et C5  
après réparations.

Joint plus épais et taquets de fermeture  
supplémentaires à la partie inférieure

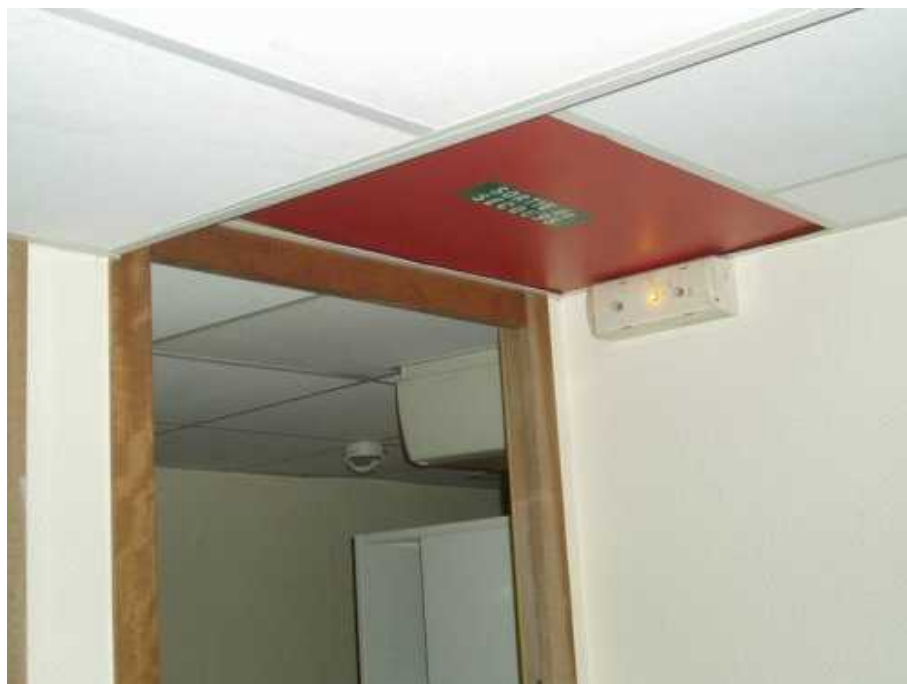
Trappe de sortie de secours du poste équipage

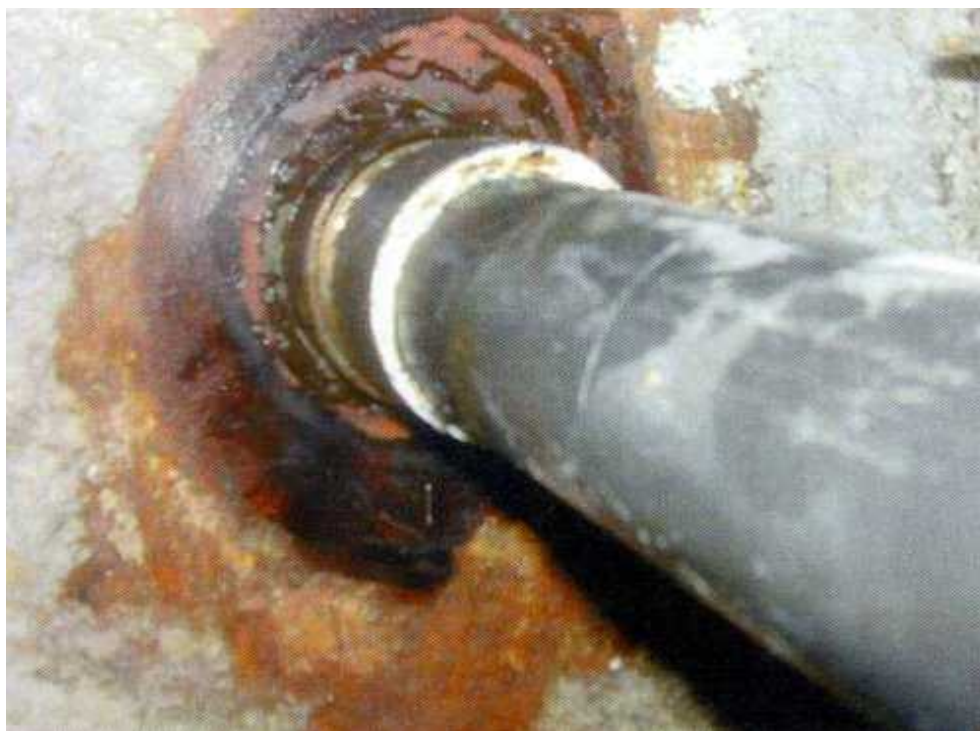
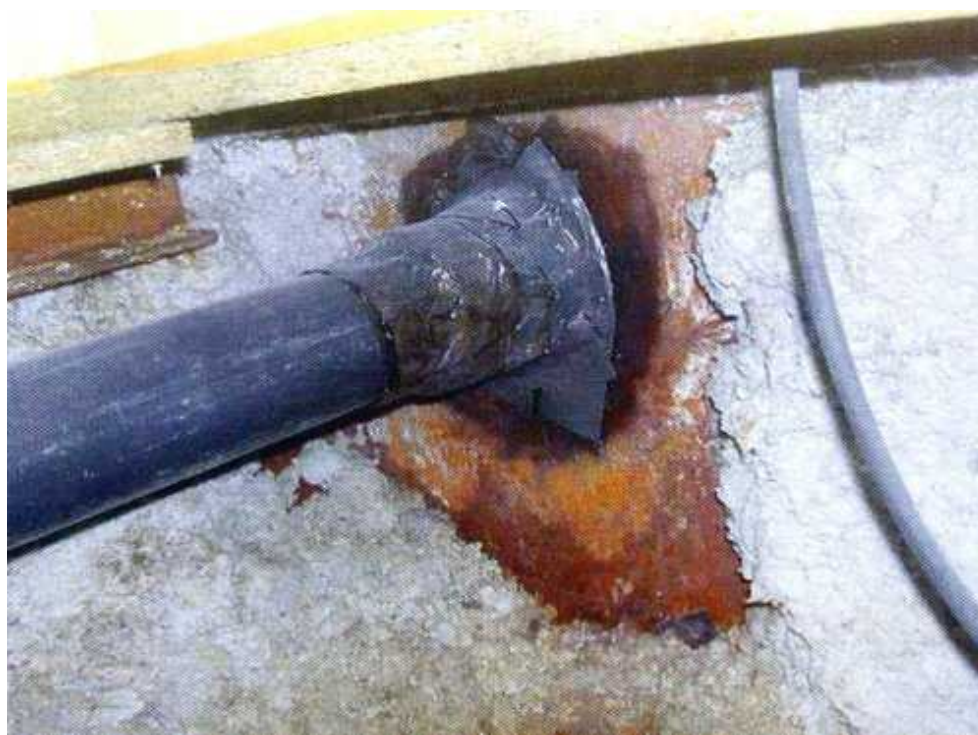
#### Planche photo 4

L'étanchéité de ces découpes n'est assurée que par une feuille du genre feutre goudronné enroulée autour des tuyaux et plaquée contre les parois, au lieu de presse-étoupes ou autre dispositif réglementaire pour des passages de cloisons étanches (annexe 4 planche photo 4).

Le défaut d'étanchéité des cloisons étanches est la conséquence de travaux non correctement réalisés à la construction, notamment de découpes pour le passage de tuyaux sanitaires dont l'étanchéité n'avait pas été correctement assurée.

Etanchéité réalisée autour des tuyaux pour le passage de cloison étanche

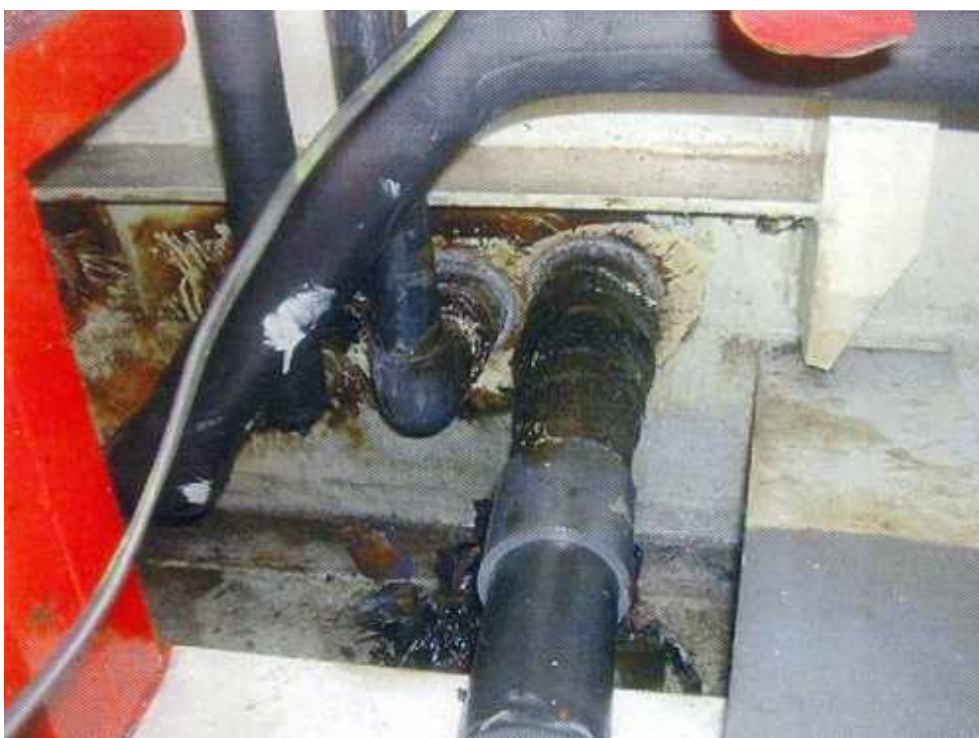
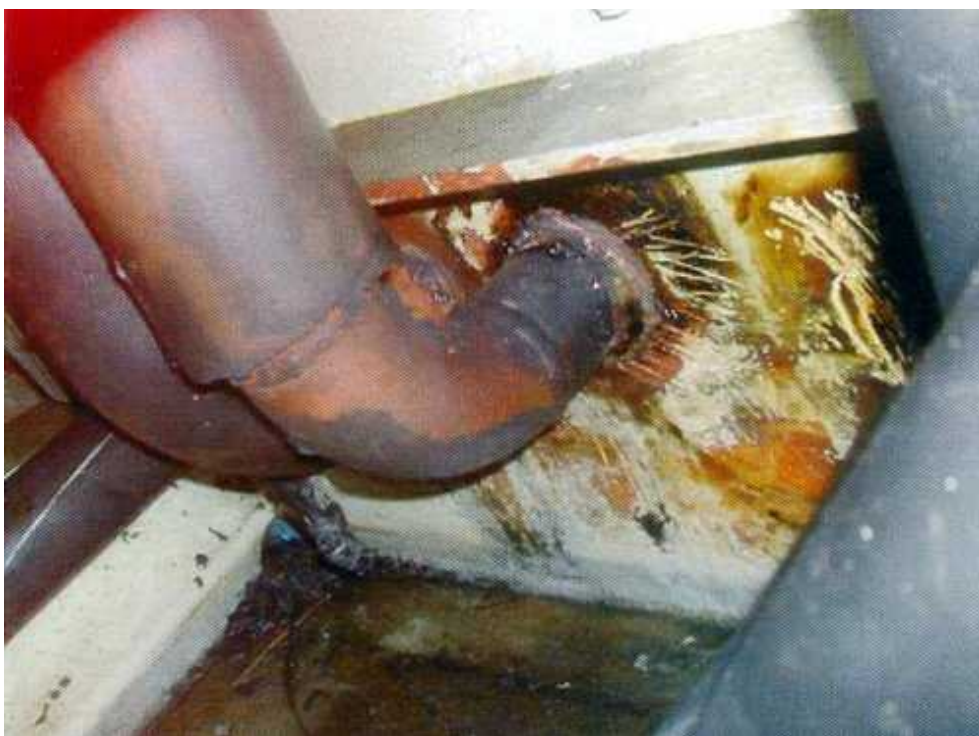
### Planche photo 5

Il a été aussi constaté que le cofferdam arrière ne disposait d'aucun système de drainage ni de moyens d'assèchement, et que l'eau s'écoulait vers la machine autour des tuyaux sanitaires dont les passages de cloisons non plus n'étaient pas étanches (annexe 4 planche photo 5).

En salle des machines, la fuite à travers la cloison théoriquement étanche est localisée autour des canalisations d'évacuation d'eau sanitaire qui la traversent.

Traversées de cloison de tuyaux sanitaires non étanches

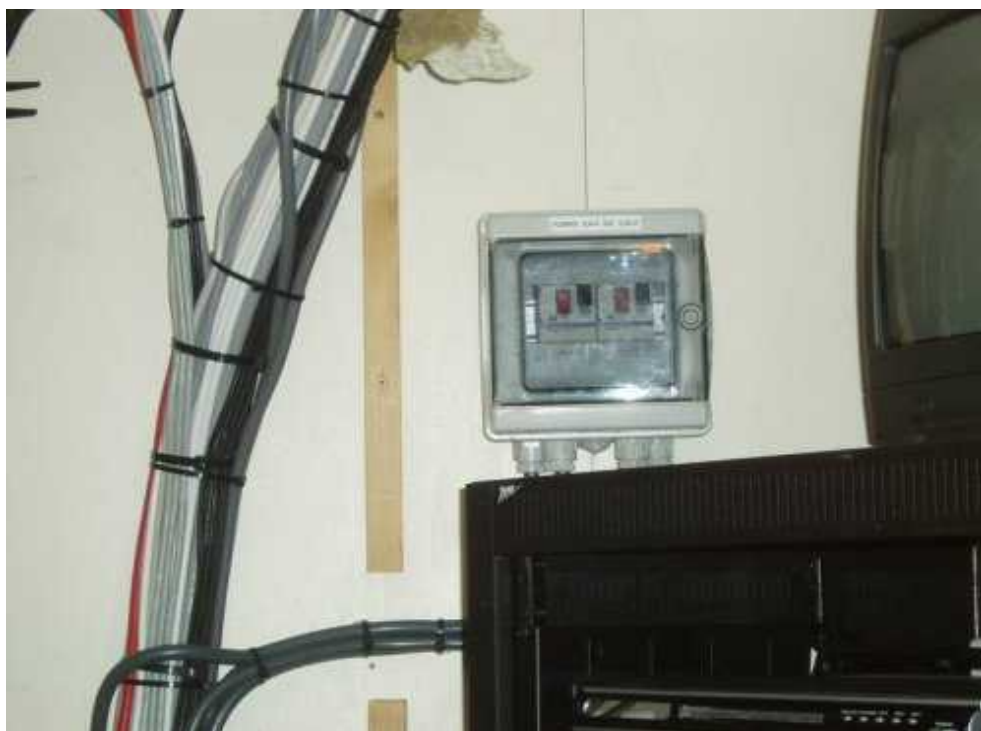
## Planche photo 6

Boîtier de démarrage des pompes d'assèchement compartiment situé à la réception

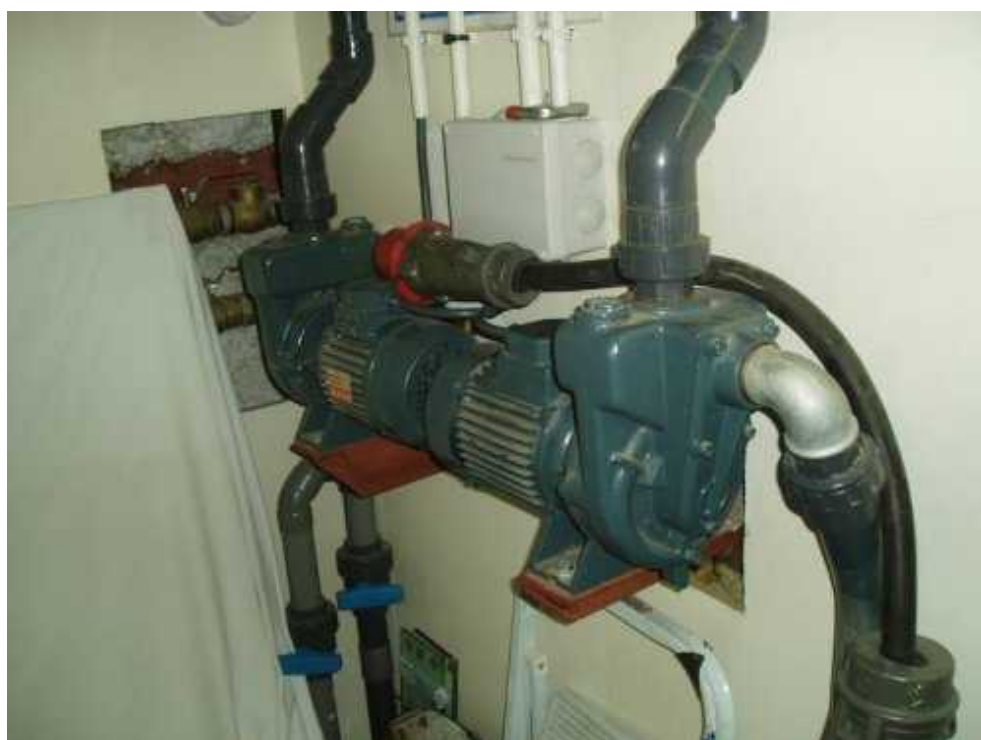
Pompes d'assèchement situées dans le local technique bâbord ou C5

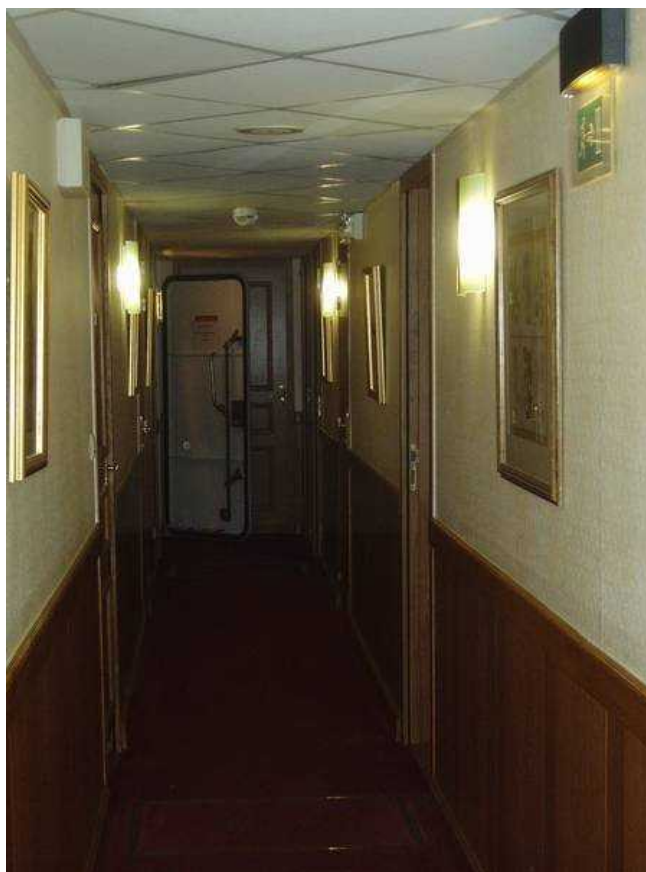
## Planche photo 7

Cette brèche a causé une montée d'eau de 1,60 m dans le poste équipage (compartiment C4). Le niveau de l'eau a atteint en 2 heures plus de 50 cm dans le compartiment passagers C5 du fait du défaut d'étanchéité de la porte étanche entre les deux compartiments C4 et C5.

Coursive du compartiment passagers séparée du  
poste d'équipage par la porte étanche où s'est  
propagé l'envahissement

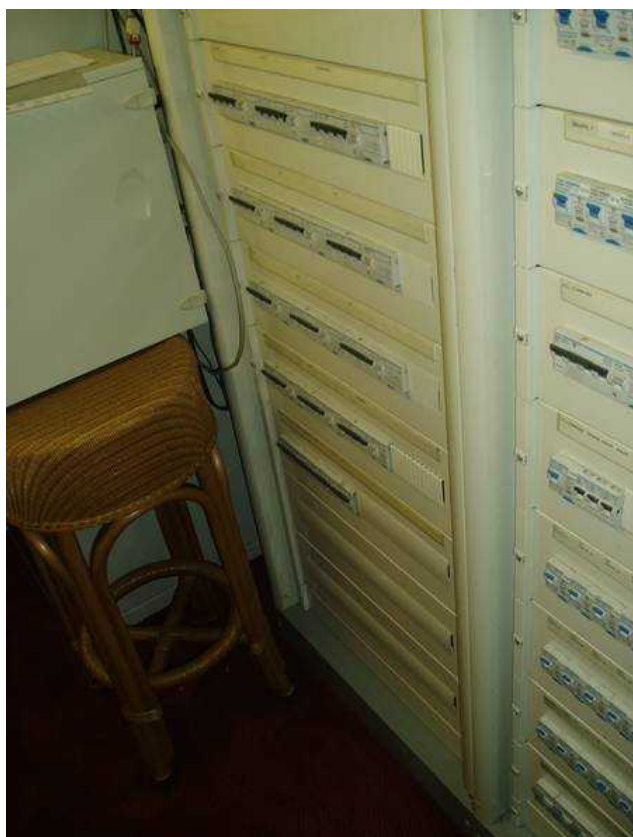
Armoire électrique dans le local technique

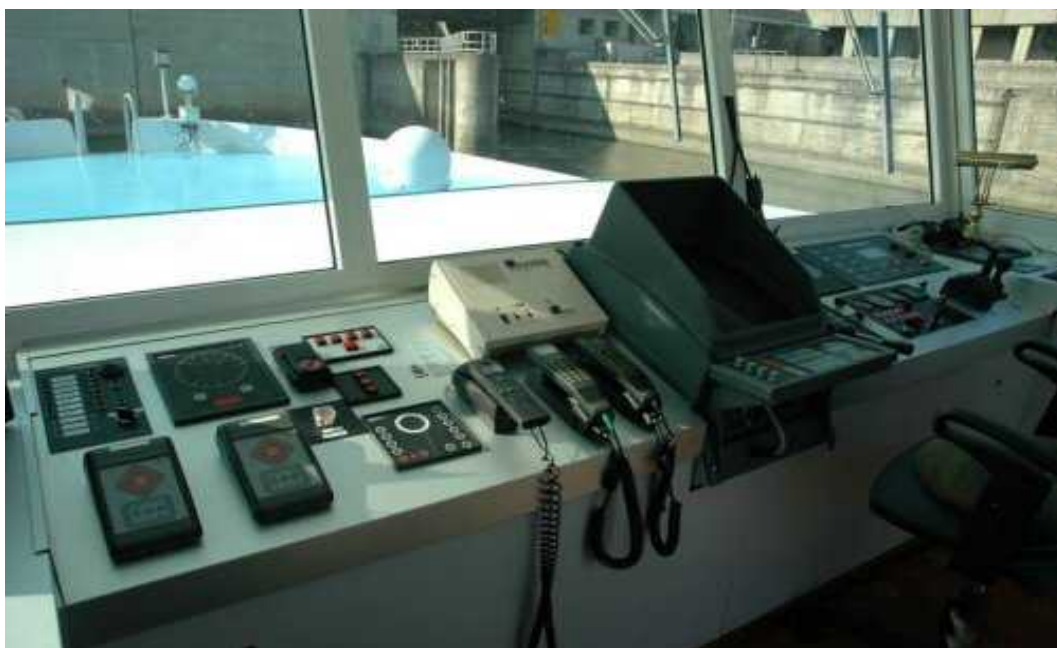
## Planche photo 8

Le cordon de l'une des VHF est réparé avec du ruban adhésif

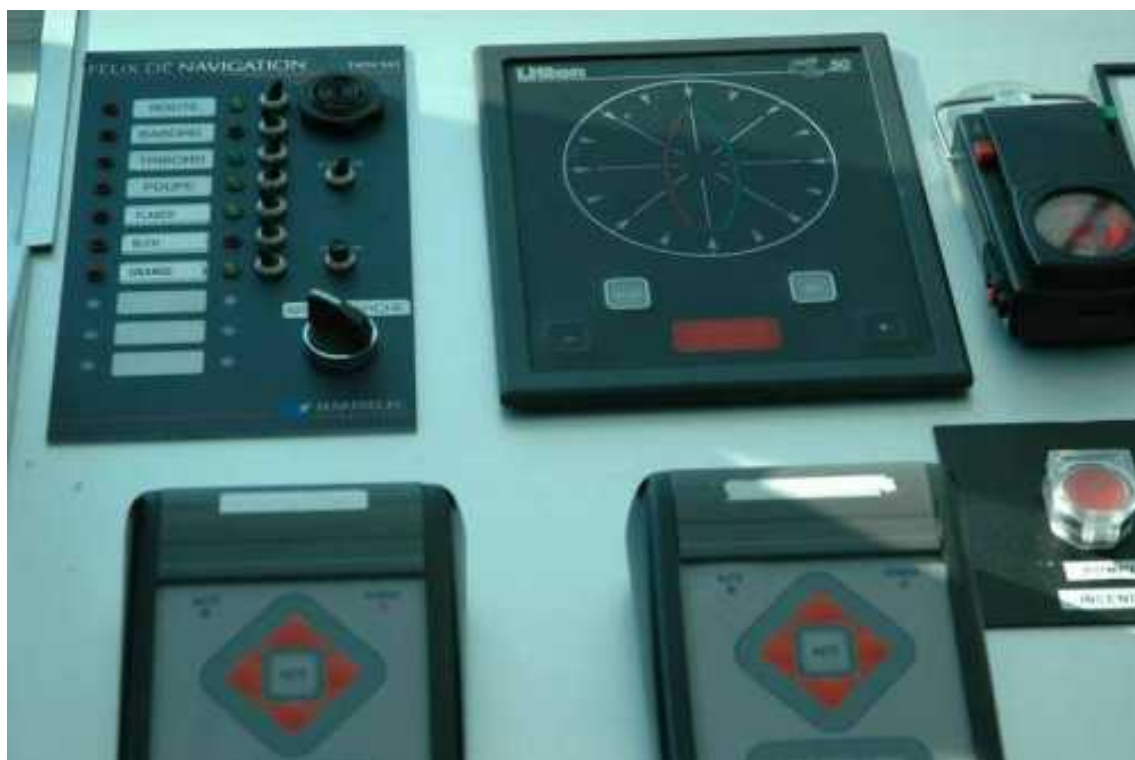
Feux de navigation :

- Interrupteur général et feu de navigation bâbord sur « Arrêt »
- Feu de route, feu de poupe et feu de navigation tribord sur « Marche »
- Le feu scintillant est repéré par « Flash »

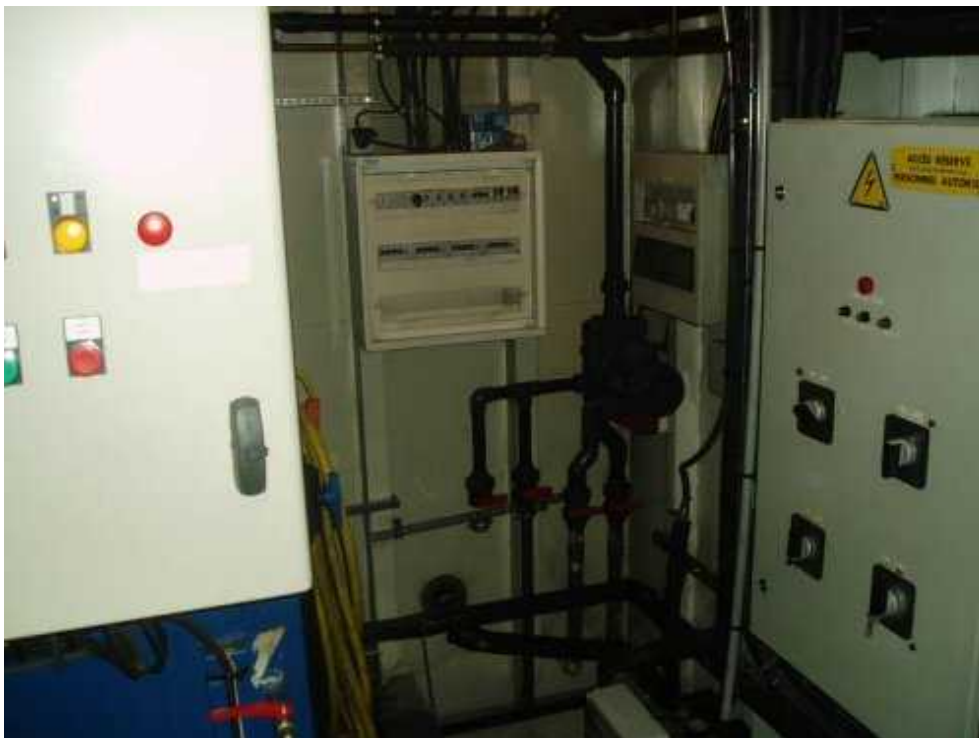
## Planche photo 9

Pompe d'assèchement compartiment C4 dans le compartiment machine arrière bâbord

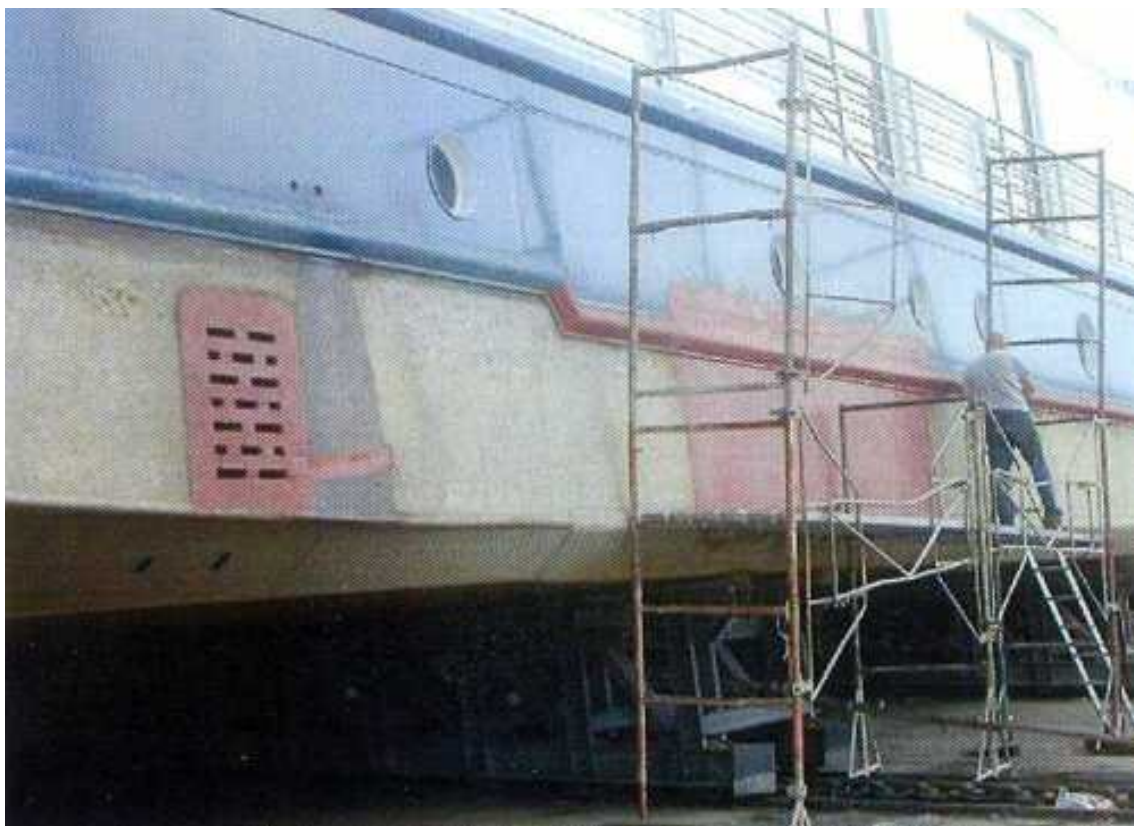
## Planche photo 10

Le choc a provoqué une voie d'eau dans la coque à tribord. Cette voie d'eau a imposé une évacuation des passagers qui s'est déroulée de manière satisfaisante.

Brèche sur le bordé de muraille et sur le bouchain

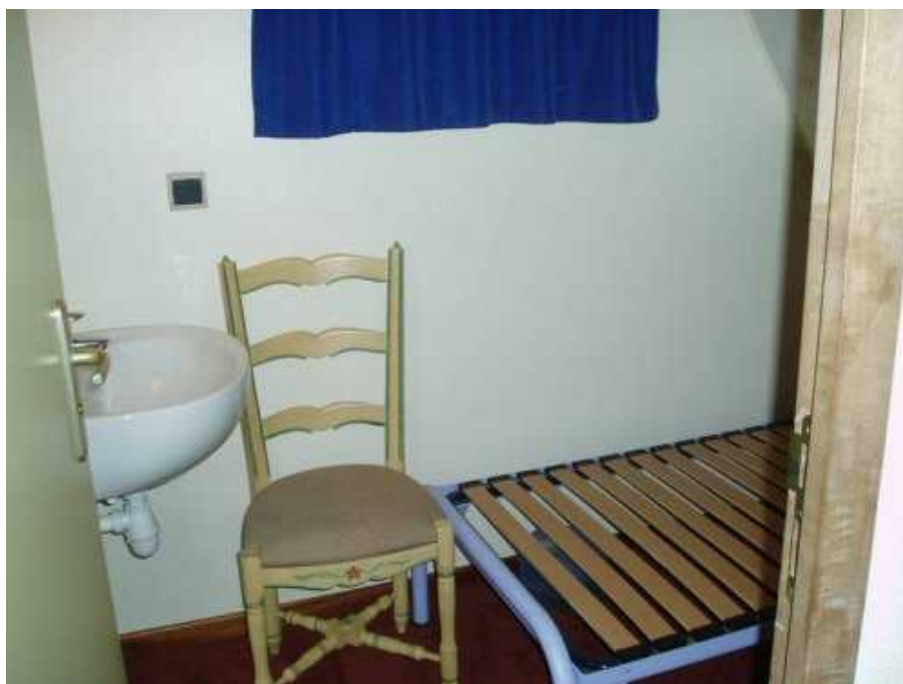
## Planche photo 11

Cabine d'équipage n° 8 où s'est produite la voie d'eau
