**BEA-TT**

**Rapport d'enquête technique**  
**sur l'accident mortel**  
**survenu le 10 novembre 2006**  
**en gare de Chaville Rive Droite (92)**

Affaire n° BEATT-2006-015

**Rapport d'enquête technique sur l'accident mortel  
survenu le 10 novembre 2006  
en gare de Chaville Rive Droite (92)**

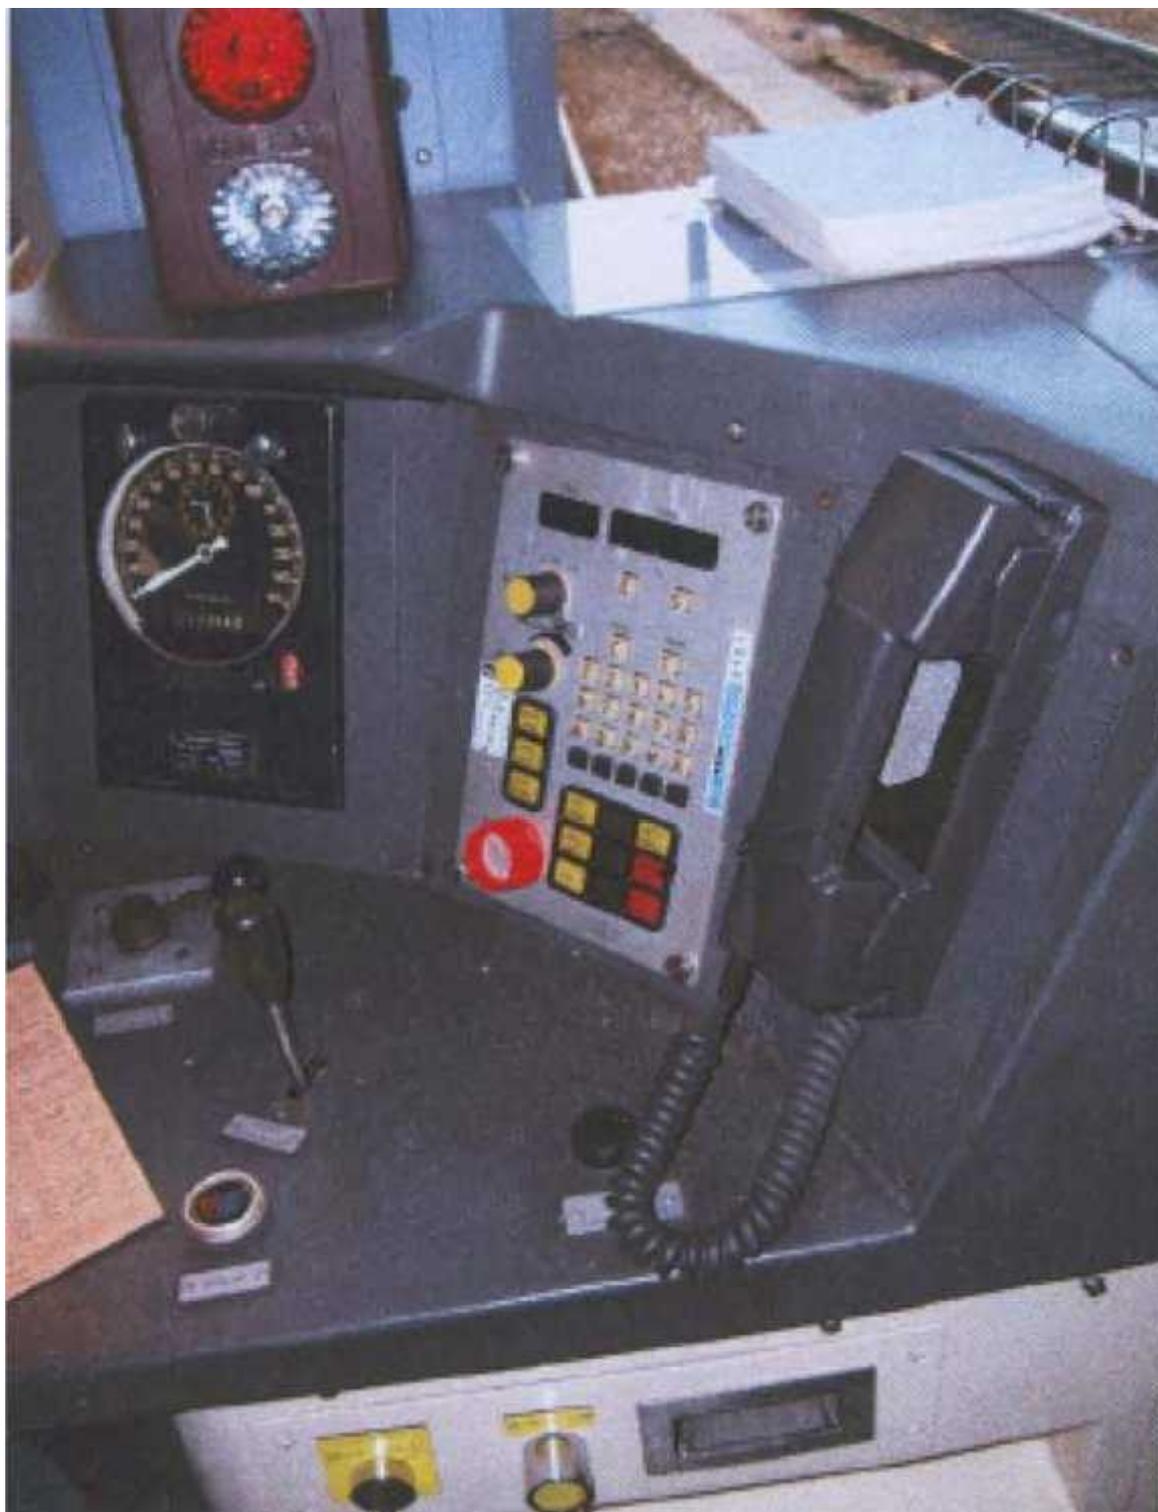
**Annexe 4 : Alarmes perçues par le conducteur en cabine**  
**Annexe 4-1 : alarmes perçues par le conducteur en cabine lors de l'actionnement d'un SAI**  
(cliché SNCF)

Sur la partie gauche du pupitre du conducteur sont disposées deux lampes de couleur rouge, repérées LS (FP) GA et LS (FP) DO indiquant respectivement la position des portes situées à gauche du train (GA) et à droite du train (DO). Lorsqu'elles sont allumées, ces lampes informent le conducteur qu'au moins une porte du train est ouverte du côté indiqué. En cas d'ouverture d'une porte après actionnement d'un SAI, la lampe latérale concernée est allumée.

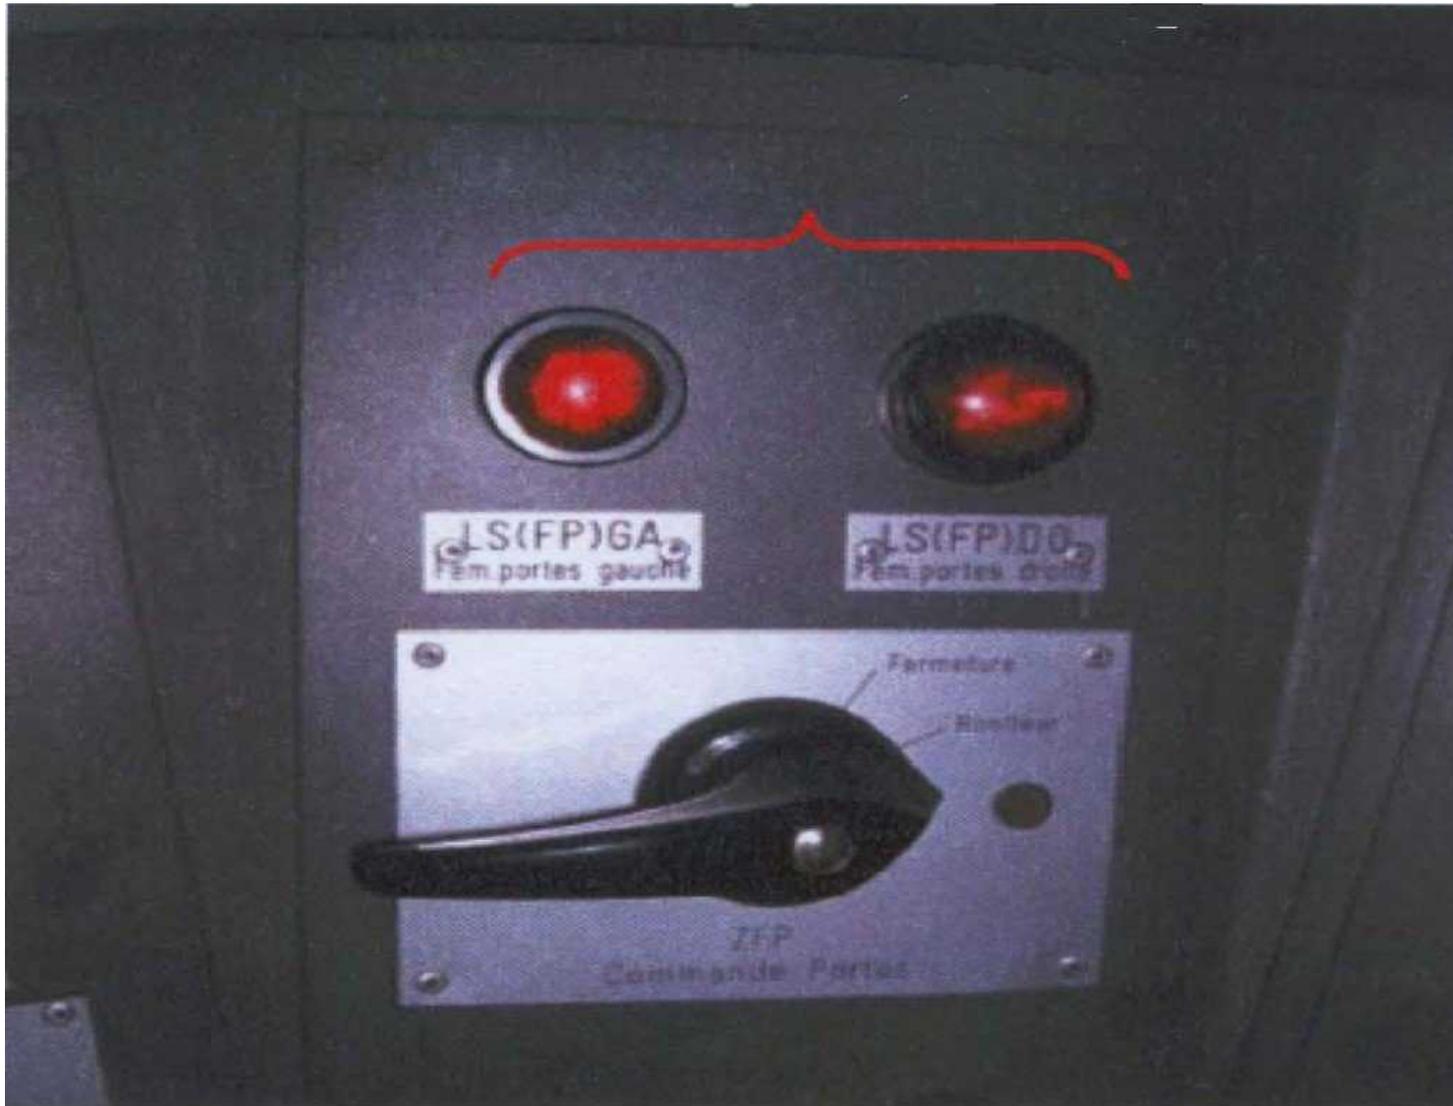
Annexe 4-2 : alarmes perçues par le conducteur en cabine lors de l'ouverture d'une porte après actionnement d'un SAI (cliché SNCF)

A la suite de l'actionnement d'un signal d'alarme et de l'ouverture d'une porte, un enclenchement coupe l'effort de traction sur le train et rend la reprise de celui-ci impossible, que le manipulateur traction ait été ou non ramené à la position neutre par le conducteur. Le train poursuit sa marche sur l'erre jusqu'à ce que le conducteur décide de s'arrêter.

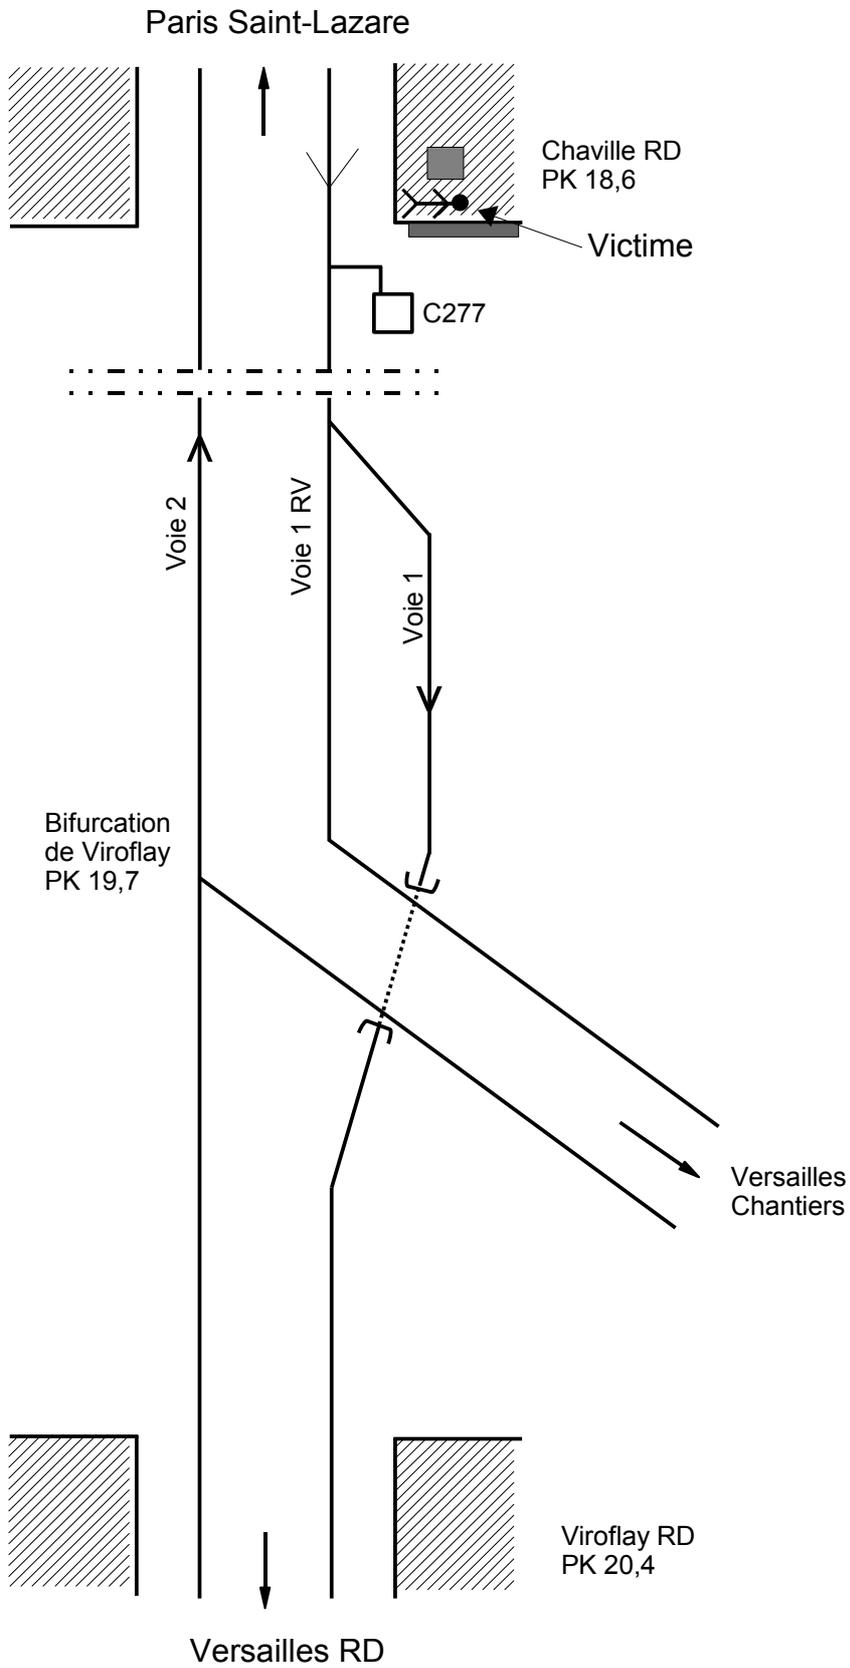
## Annexe 7 : Situation de la victime en gare de Chaville et bifurcation de Viroflay

Lors de sa chute, il se blesse très grièvement en heurtant, à l'extrémité du quai, un poteau en béton derrière lequel il retombe inanimé.
