**Rapport d'enquête technique**  
**sur le déraillement du train de voyageurs 17 417**  
**Briançon – Aix-en-Provence**  
**survenu le 9 novembre 2007 à Pertuis (84)**

**juin 2008**

Affaire n°BEATT-2007-015

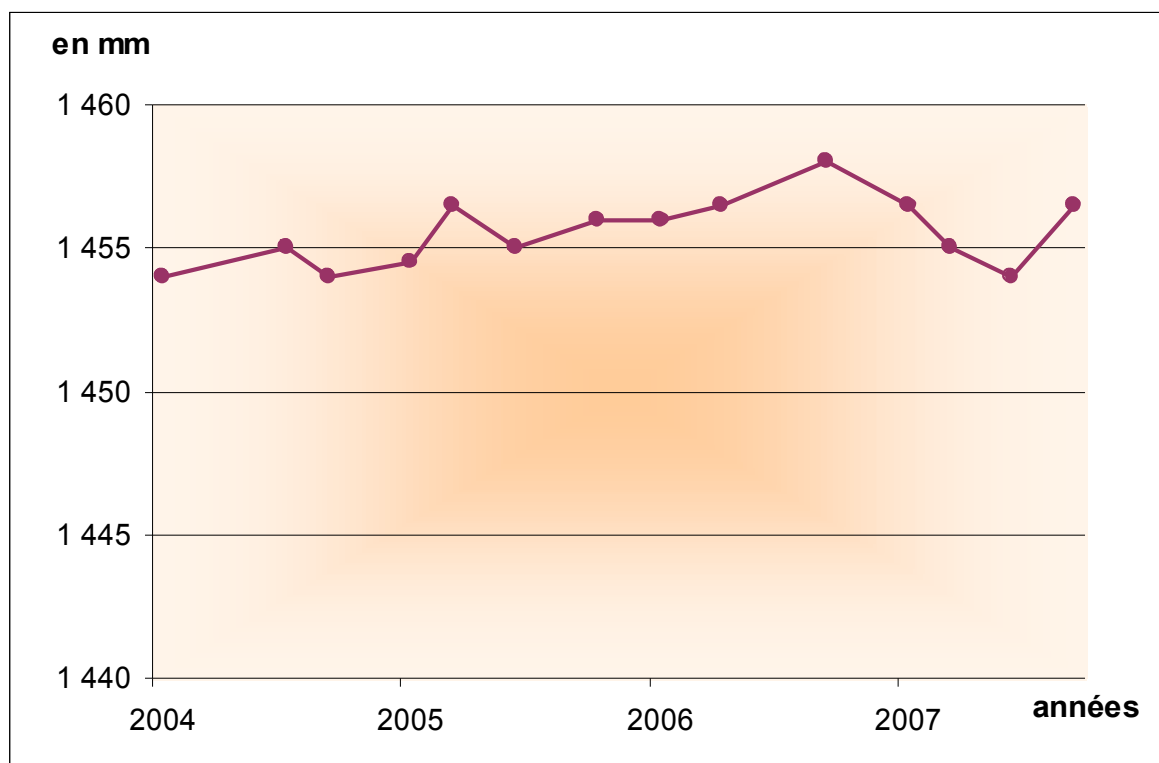
**Evolution de l'écartement maximum de la voie dans la zone de la courbe du pk 365**

L'écartement maximum (1 455 mm à 1 460 mm) est en valeur d'alerte (1 455 mm à 1 462 mm) sur l'ensemble de la courbe sauf sur 24 mètres environ (1 452 mm) avant la soudure rompue, dans le sens de la circulation. Cet écartement maximum évolue lentement selon le graphique ci-dessous :

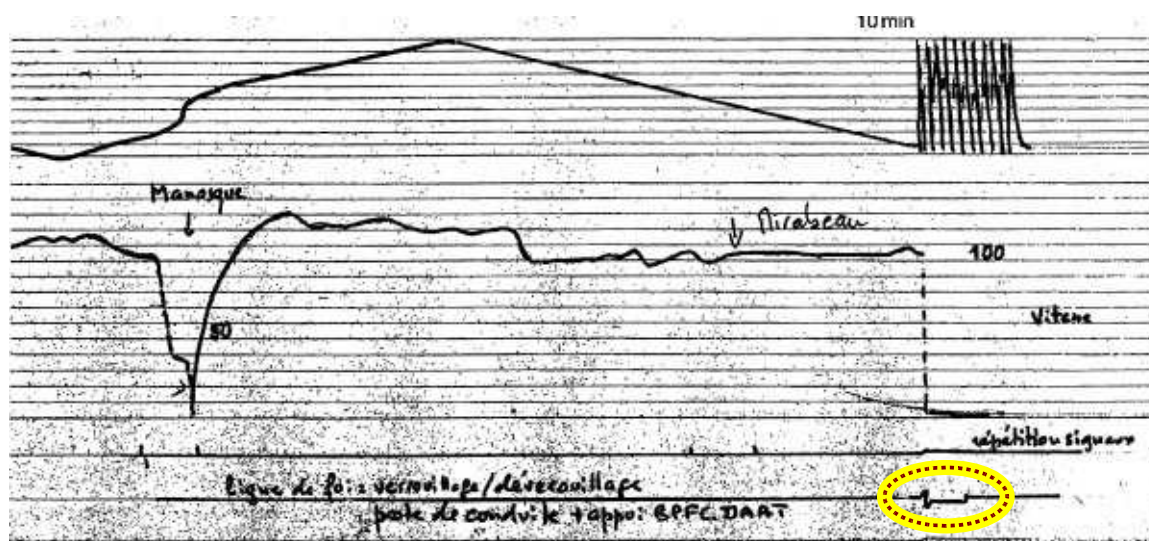
L'examen de la ligne de foi enregistrant le verrouillage/déverrouillage du pupitre de conduite fait apparaître un ressaut du style encreur (dans le cercle d'attention), témoignant que le choc subi par la locomotive s'est transmis mécaniquement à l'enregistreur.

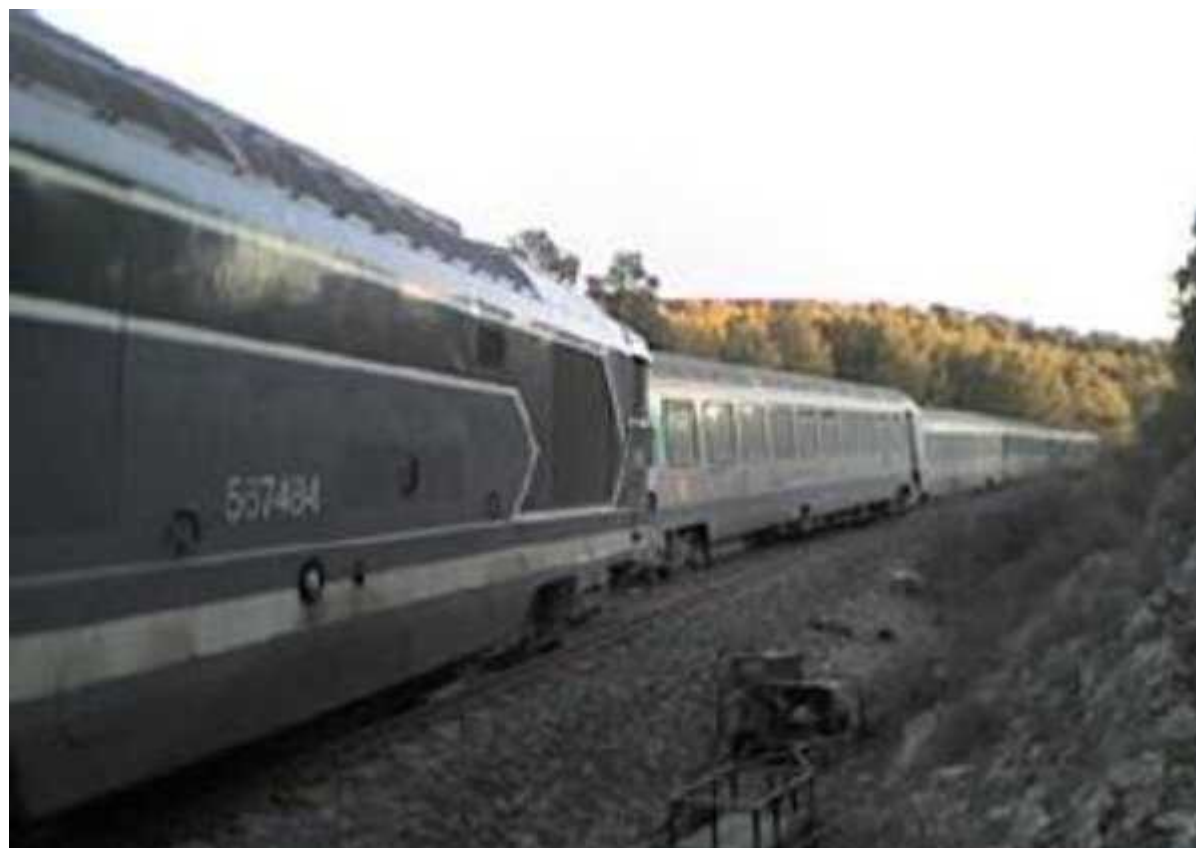
## **Annexe 2: Photo du déraillement**

A 20h11, au pk 365,848, circulant en courbe de 490 mètres de rayon à la vitesse de 105 km/h, entre les gares de Manosque - Gréoux-les-Bains et Meyrargues, la locomotive déraile de ses quatre essieux au droit d'une rupture du rail extérieur. Le conducteur a ressenti un choc important, immédiatement suivi du déraillement de sa locomotive qui a continué à rouler à cheval sur la file droite de rail pour s'arrêter au pk 366,1. Les bogies avant des deux premières voitures dérailent, les autres essieux restant en voie.

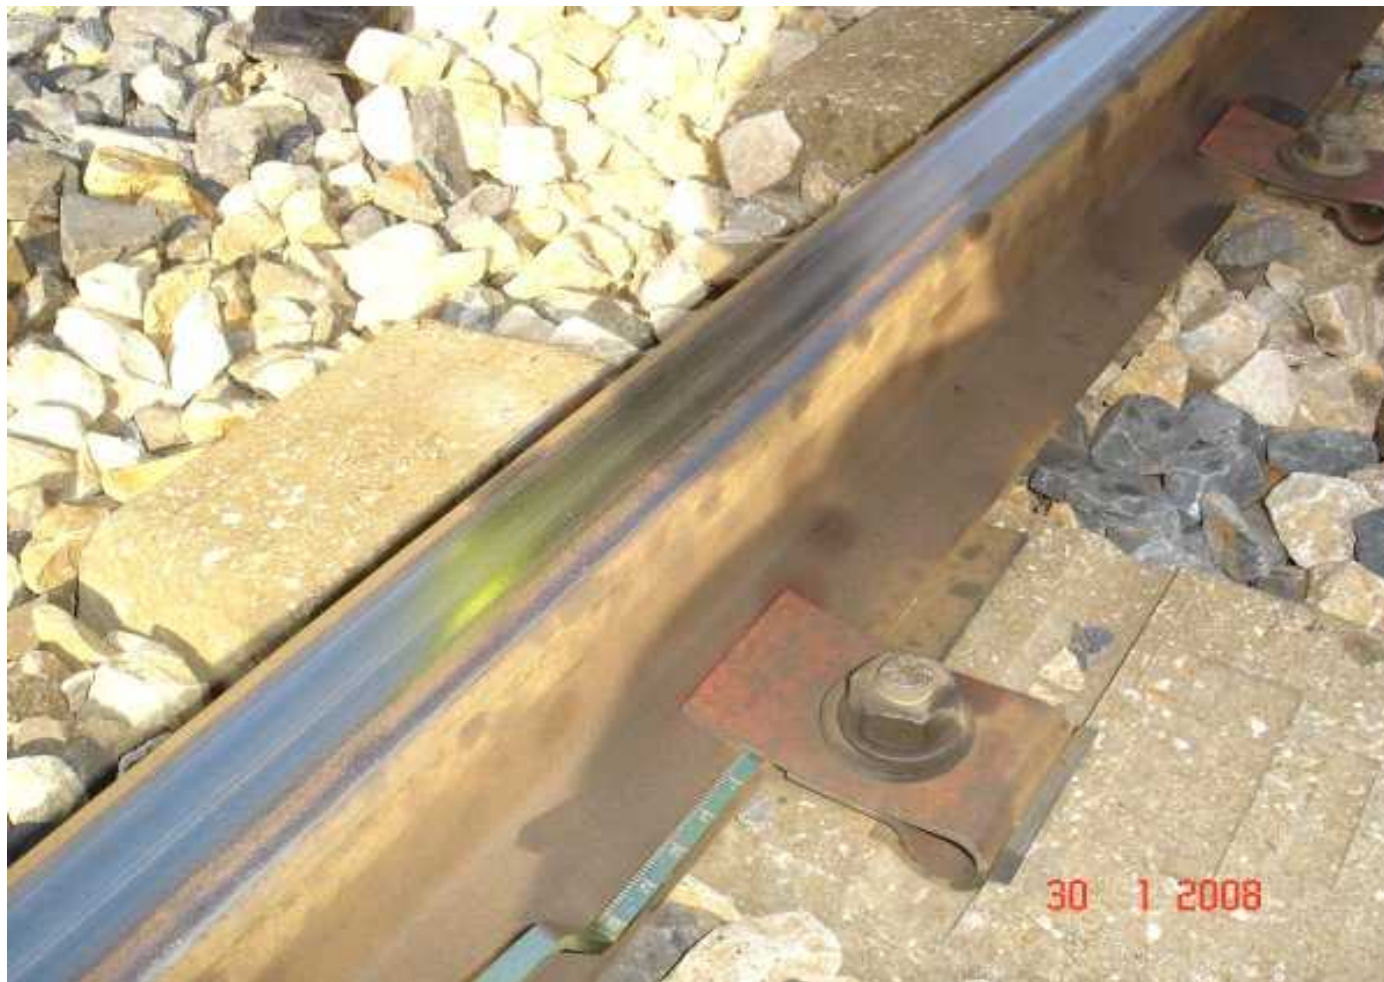
#### **Annexe 4 : Le rail et ses attaches sur le blochet de la traverse**

La photo de l'annexe 4 montre le rail et ses fixations sur le blochet sur la zone en amont du déraillement. Conformément au référentiel et compte tenu du rayon de la courbe, les attaches intérieures sont munies de crapauds C 165 avec lame inférieure formant butée transversale ; les attaches extérieures sont munies de crapauds C 127 sans lame inférieure avec butée nylon C 200.

Le rail est de type U 33, de réemploi, de masse linéique 46 kg/m. Sa fabrication remonte à janvier 1955, en acier « Thomas », par l'usine Wendel-Sidélor. Le rail a été posé sur cette voie en 1986 lors des travaux de régénération.

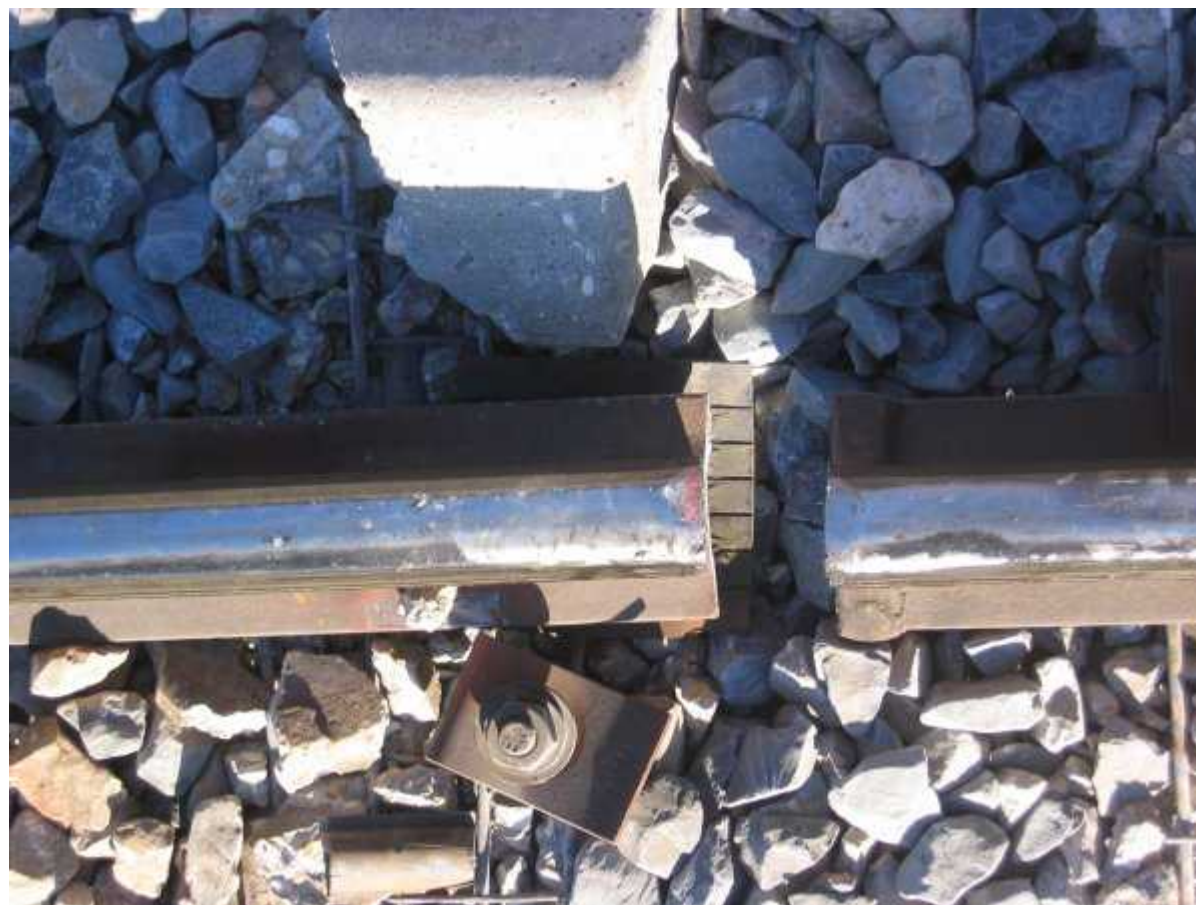
**Annexe 5 : Photos du rail cassé**  
**Annexe 5-1 : Rail cassé et sa lacune**

La rupture du long rail soudé s'est produite au droit d'une soudure aluminothermique, entre deux traverses béton bi-bloc, au pk 365,848. La date de rupture de cette soudure est difficile à déterminer, faute de signalement « humain ». Les deux photos de l'annexe 5 montrent la lacune d'environ 70 mm qui s'est produite entre les deux abouts de rail. Le bourrelet de la soudure se trouve sur l'about côté Manosque (d'où venait le train). Ces photos font clairement apparaître que chaque about a été maté par le passage de roues, lors de circulations antérieures au TER 17 417, dans les deux sens de circulation. La deuxième photo de l'annexe 5 montre clairement l'aspect brillant de la cassure, témoin de la date très récente de cette rupture et son caractère brutal. Il est très vraisemblable que la rupture se soit produite lors de cette journée du 9 novembre. Toutefois, la base du patin comporte une zone oxydée, qui est la manifestation d'une fissure déjà ancienne s'ouvrant

progressivement. Dans la partie fraîchement rompue dans l'âme du rail, on observe une fissure verticale (défaut de fabrication) qui dans le cas présent n'a pas d'incidence sur le phénomène de rupture.

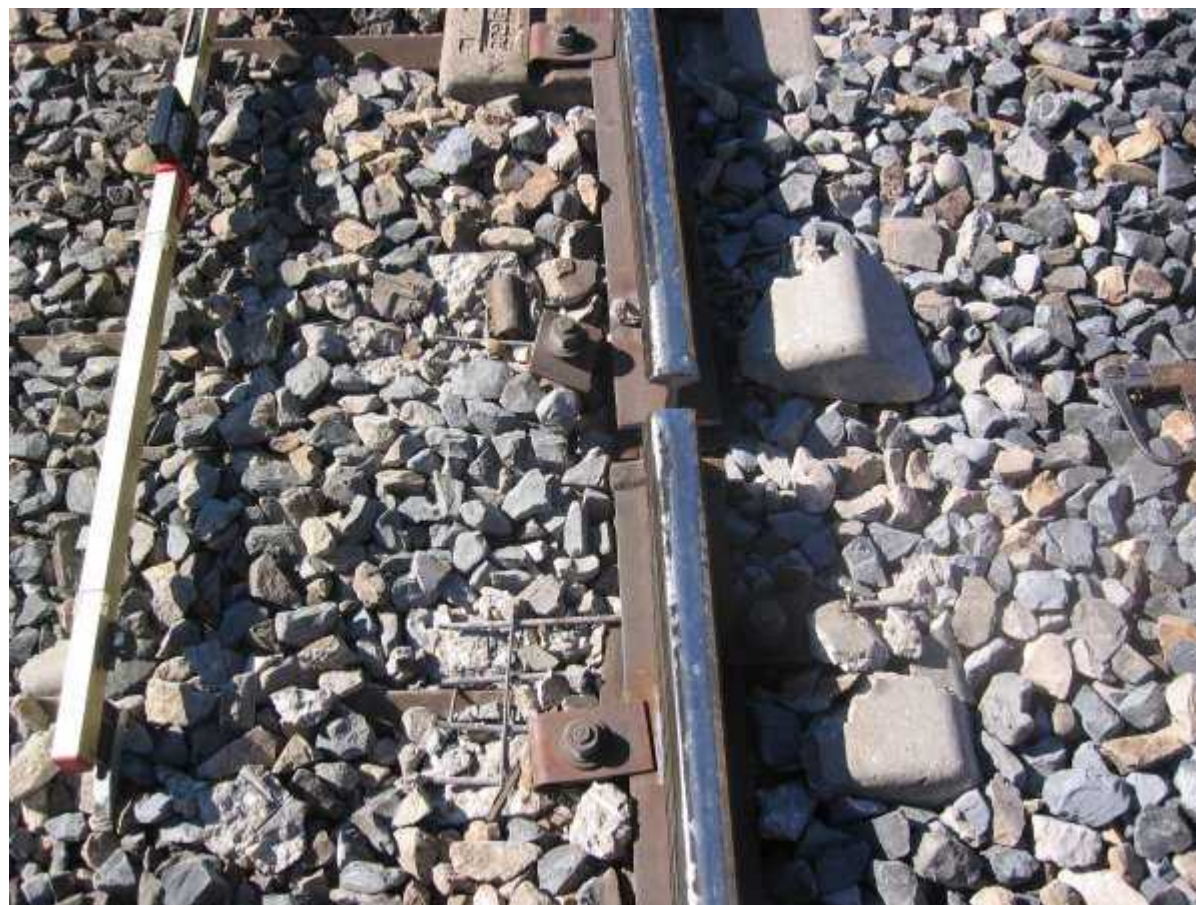
**Annexe 6 : Déformation de la voie**  
**Annexe 6-1 : Traverses détruites de part et d'autre de la cassure**

Les photos de l'annexe 6 montrent la géométrie de la voie après le déraillement (fortes déformations de dressage ayant « tiré » le rail) et l'état des deux traverses encadrant la rupture : les blochets béton sont « explosés » : les armatures métalliques sont mises à nu, les attaches des traverses 20 et 21 sont desserrées. Le blochet 20 est « explosé » : l'attache intérieure ne porte plus sur le patin et l'attache extérieure a disparu ; le rail, à cet endroit, n'est plus retenu et ne peut assurer son rôle de maintien antagoniste à la force centrifuge.

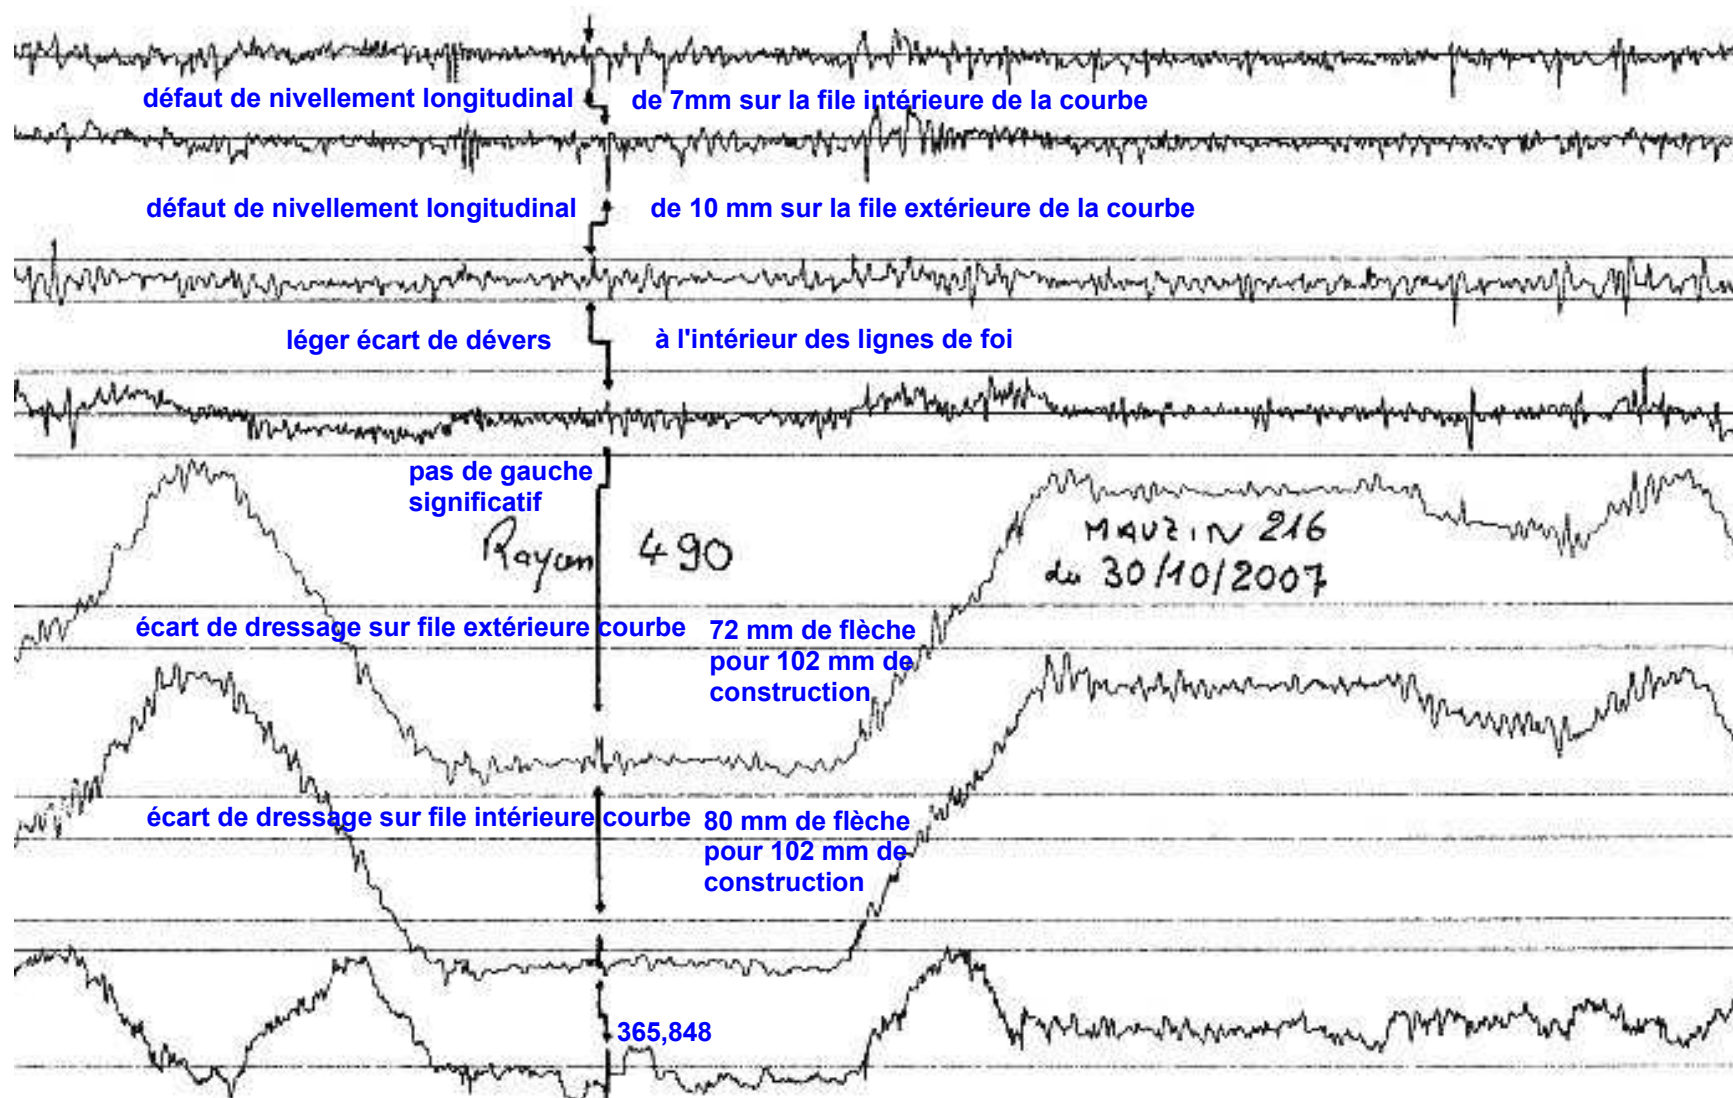
## Annexe 8 : Enregistrement Mauzin du 30 octobre 2007

*Relevé géométrique de la voie selon relevé Mauzin\** : le dernier relevé a été effectué par passage de la voiture Mauzin le 30 octobre 2007, soit huit jours avant l'accident (annexe 8). Le seul élément notable est la mise en évidence d'une amorce de défaut de dressage, associé à un défaut d'écartement ponctuel de 4 mm environ, bien en deçà des seuils d'alerte sur cette ligne. Le fichier « STS » associé à cet enregistrement (fichier numérique transmis à bref délai à l'établissement pour qu'il puisse intervenir rapidement si nécessaire) ne signale la zone en valeur d'alerte pour aucun paramètre. Les précédents enregistrements Mauzin ne présentaient aucune anomalie sur cette zone.

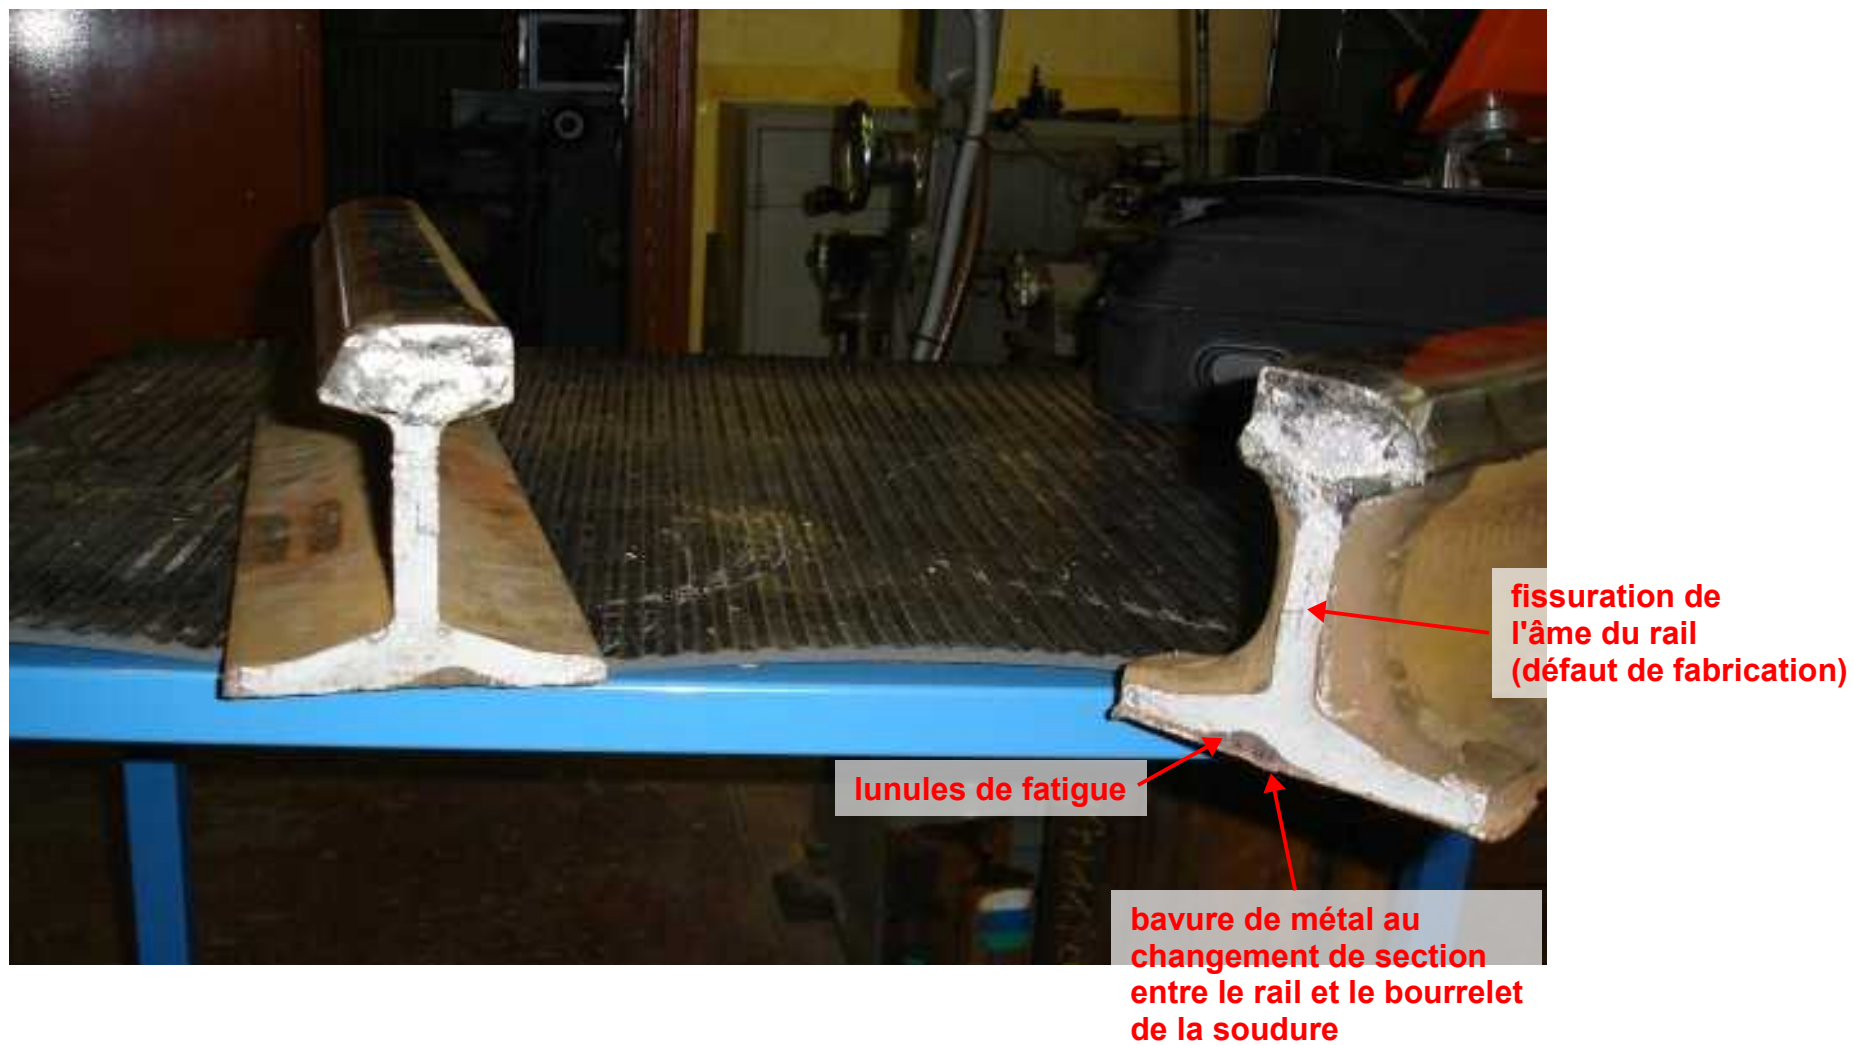
## Annexe 9 : Analyse de la fracture du rail

La rupture de la soudure aluminothermique a été analysée au « Centre d'Expertises et d'Essais de Saint-Ouen » de la SNCF. La photo de l'annexe 9 expose en gros plan quelques détails de cette rupture.

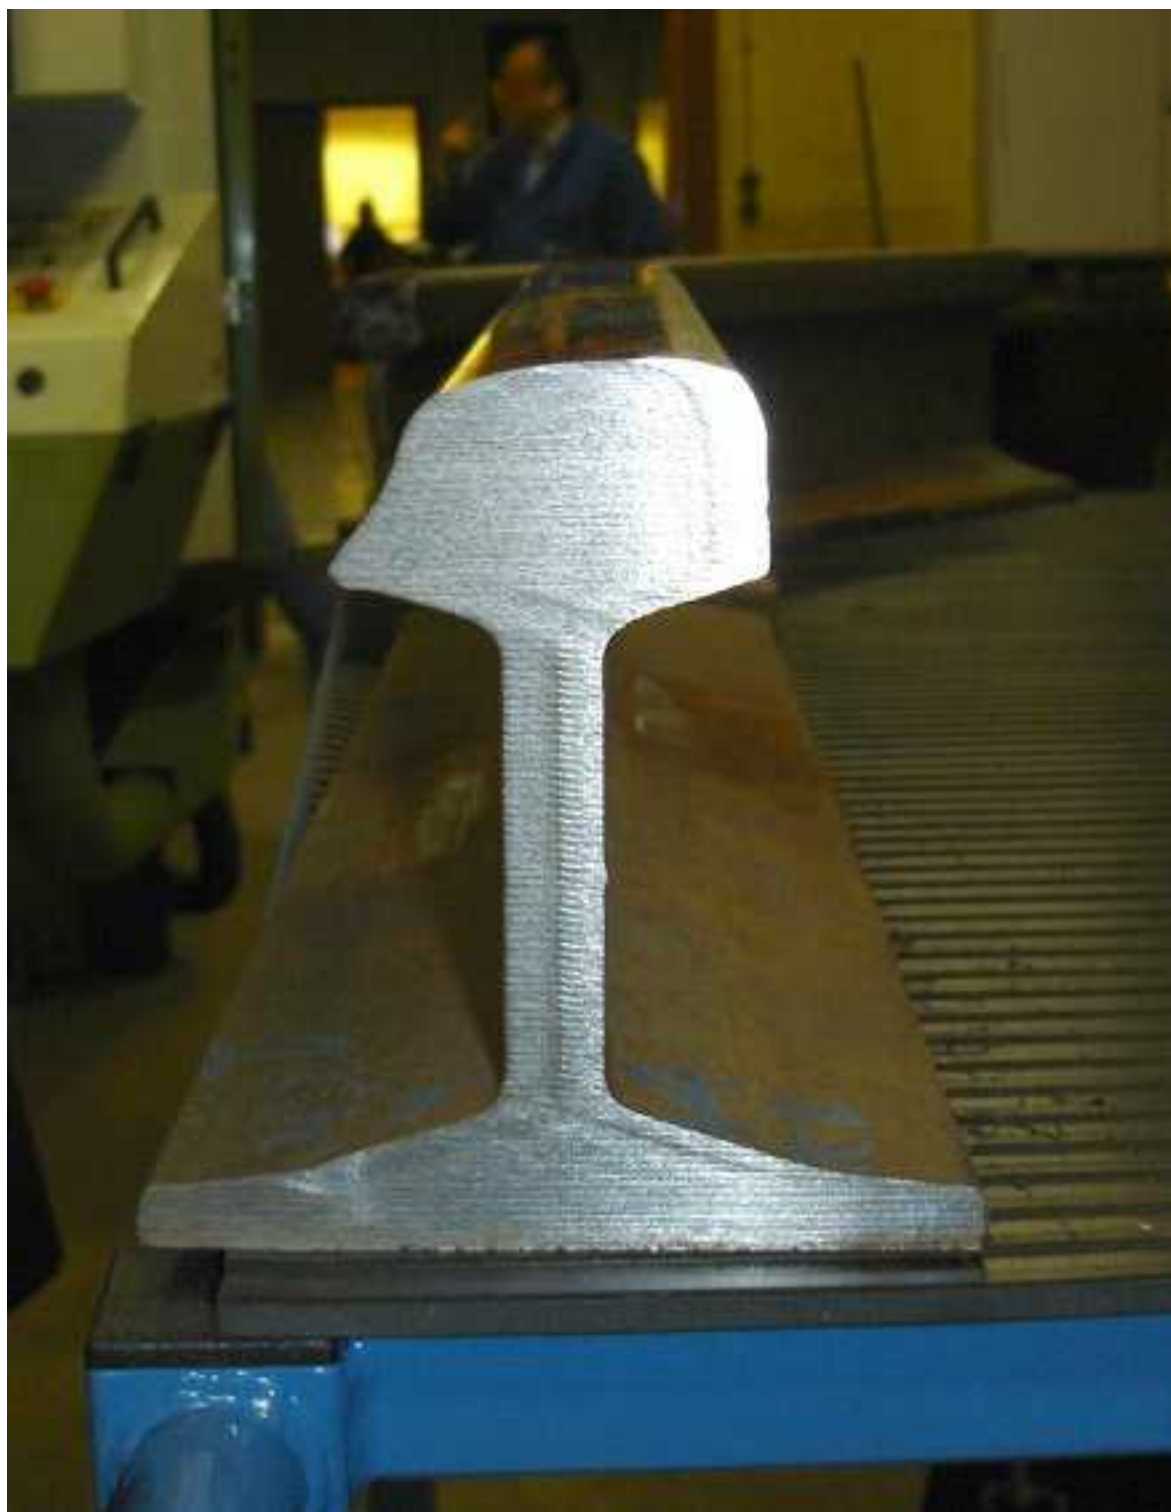
## **Annexe 11 : Profil du champignon du rail**

La photo de l'annexe 11 montre le profil du champignon du rail cassé. L'usure verticale (Uv) et l'usure latérale (Ul) ont été mesurées.

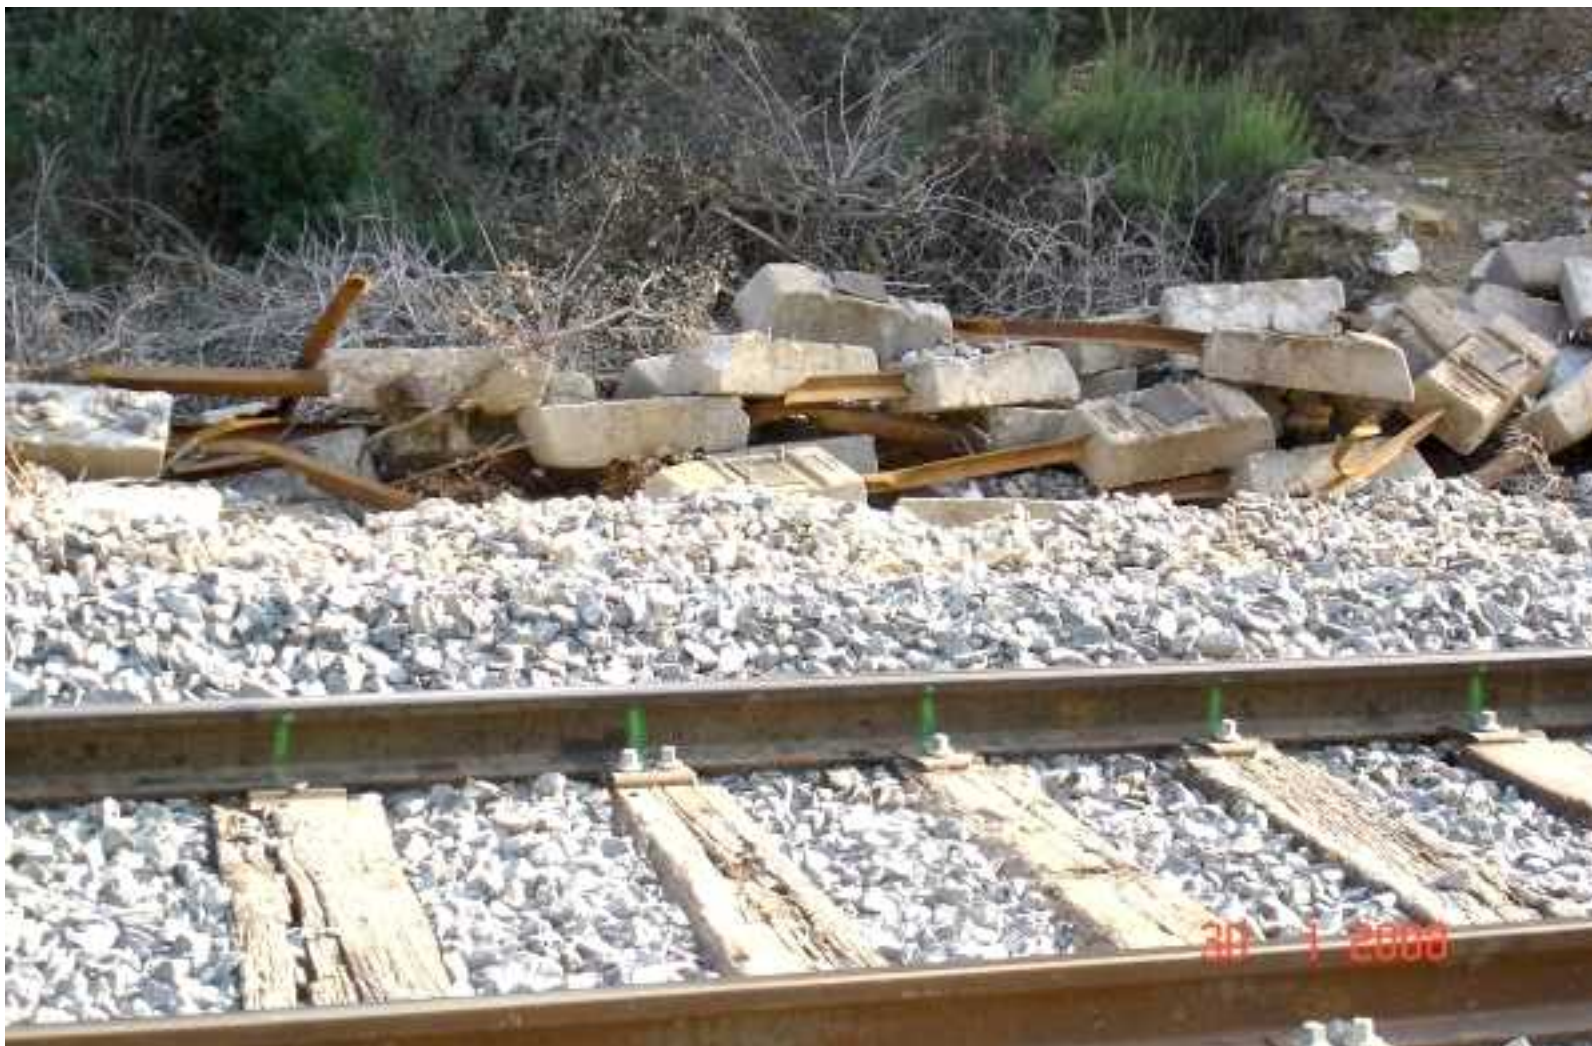
**Annexe 13 : Traverses béton bi-bloc retirées de la voie dans la zone de déraillement**

Constat d'ensemble : Les blochets de la file opposée à la rupture de la soudure aluminothermique

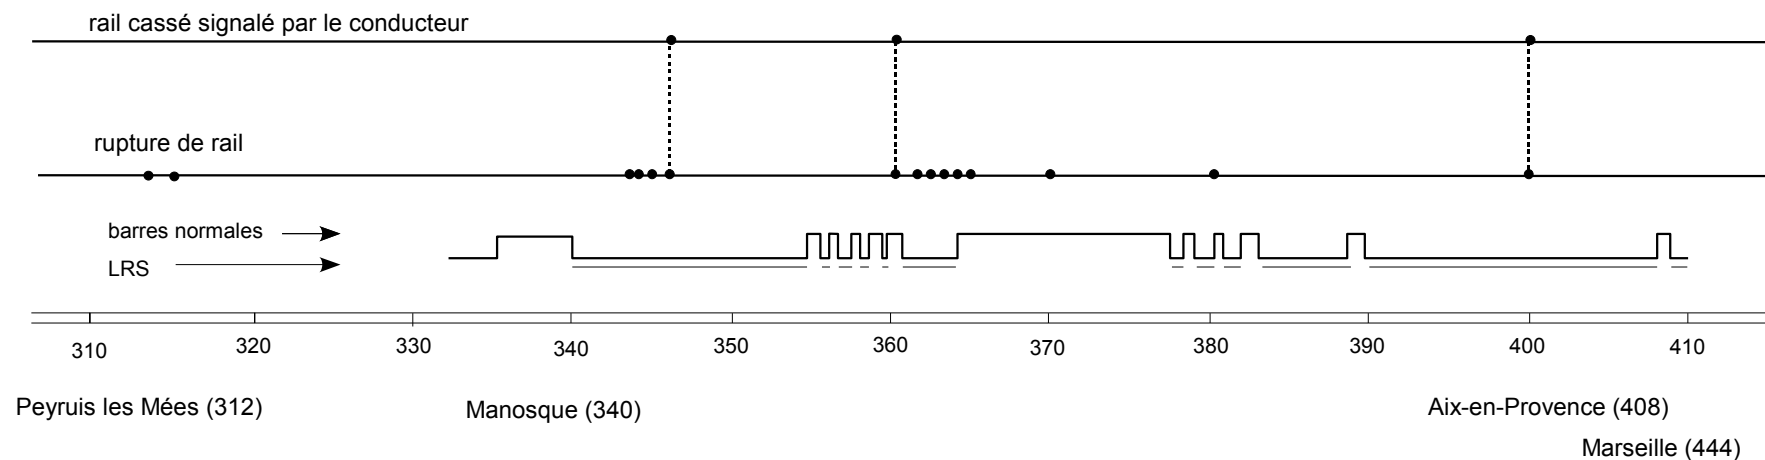
## Annexe 14 : Localisation des ruptures de rail, des signalements par les conducteurs et des zones LRS

Sur Aix-en-Provence / Manosque, période du 6 février 2002 au 1er janvier 2008, localisation des ruptures de rail (principalement en zones LRS) dont celles signalées par les conducteurs

La section de ligne Aix-en-Provence / Manosque ayant enregistré sur deux zones de longs rails soudés plusieurs ruptures de soudures aluminothermiques dans un intervalle de temps réduit (3,5 ans et 4,5 ans), dans un espace réduit (5,4 km et 1,7 km), des investigations complémentaires sont à mener pour dresser la carte de santé des autres soudures sur ces tronçons de LRS, en file haute de rail en courbe.
