**BEA-TT**

*Rapport d'enquête technique  
sur la collision du 26 novembre 2007  
entre un TER et un poids lourd  
sur le passage à niveau n°11  
à Saint-Médard-sur-Ille (35)*

*décembre 2009*

Affaire n°BEATT-2007-017

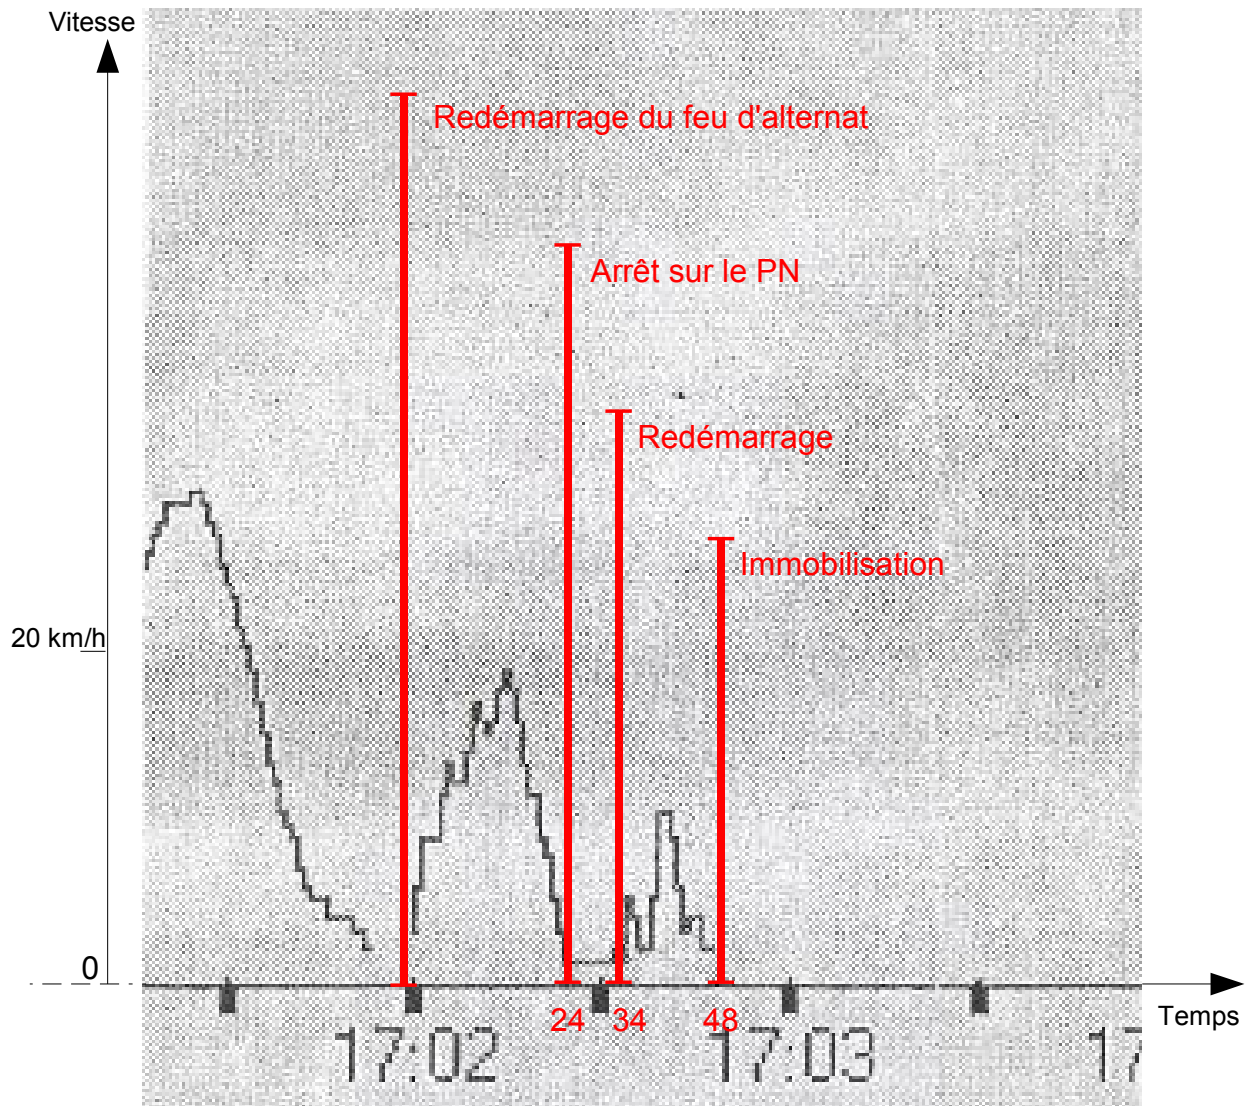
**Fig 5 : Agrandissement de l'enregistrement du chronotachygraphe au franchissement du passage à niveau**

La figure 5 ci-dessous montre un agrandissement de la fin de l'enregistrement du chronotachygraphe de l'ensemble routier (source : dossier judiciaire), correspondant au franchissement du passage à niveau.

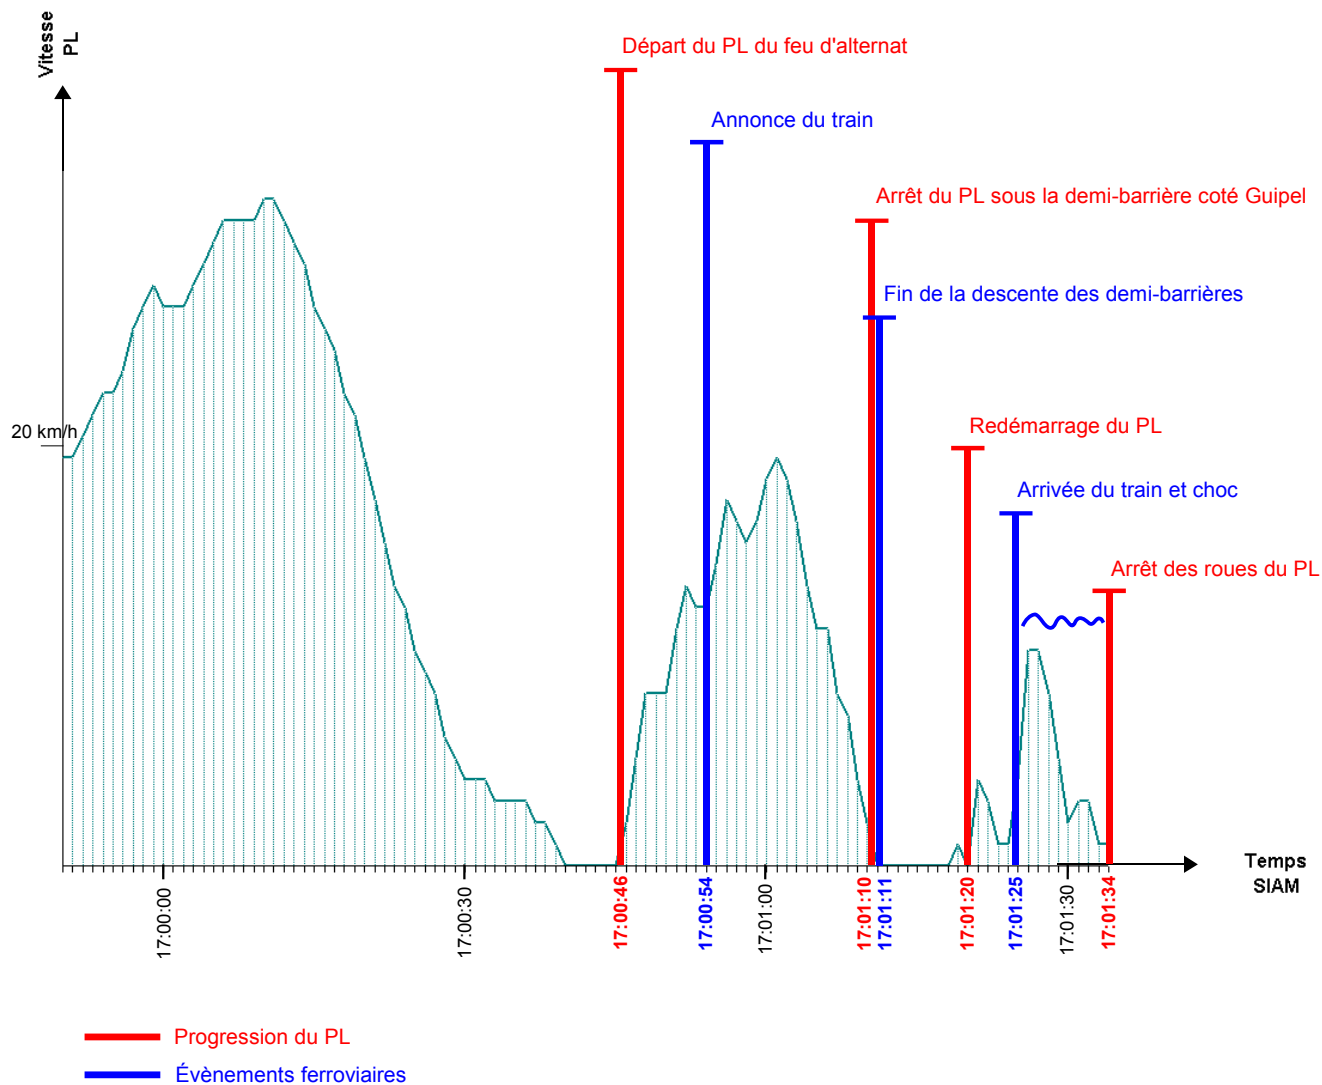
**Fig 6 : Données de l'enregistrement du chronotachygraphe du poids lourd, recalées dans l'horaire du SIAM - Hypothèse 1**

Les chronologies ainsi établies montrent que ces deux hypothèses sont possibles ; or, elles présentent un écart notable quant à l'horaire du démarrage du poids lourd au feu de l'alternat.

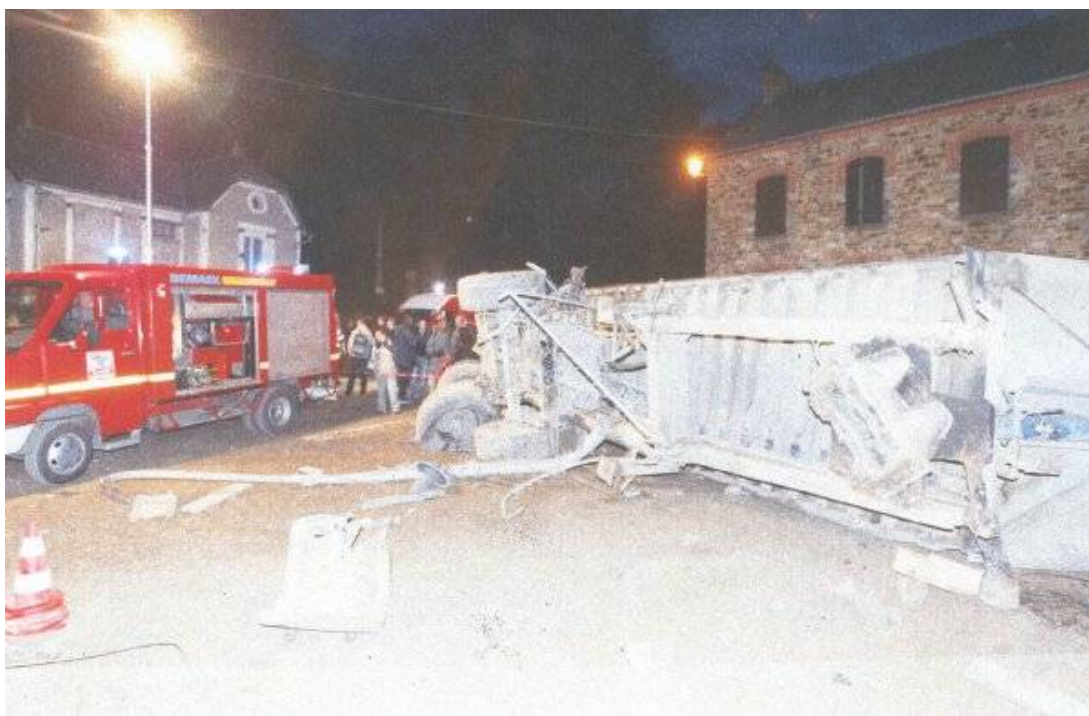
La cause directe et immédiate de l'accident est le ralentissement puis l'immobilisation sur le PN de l'ensemble routier intercepté par la demi-barrière de sens opposé.

**Photo 1 : La semi-remorque juste après l'accident**

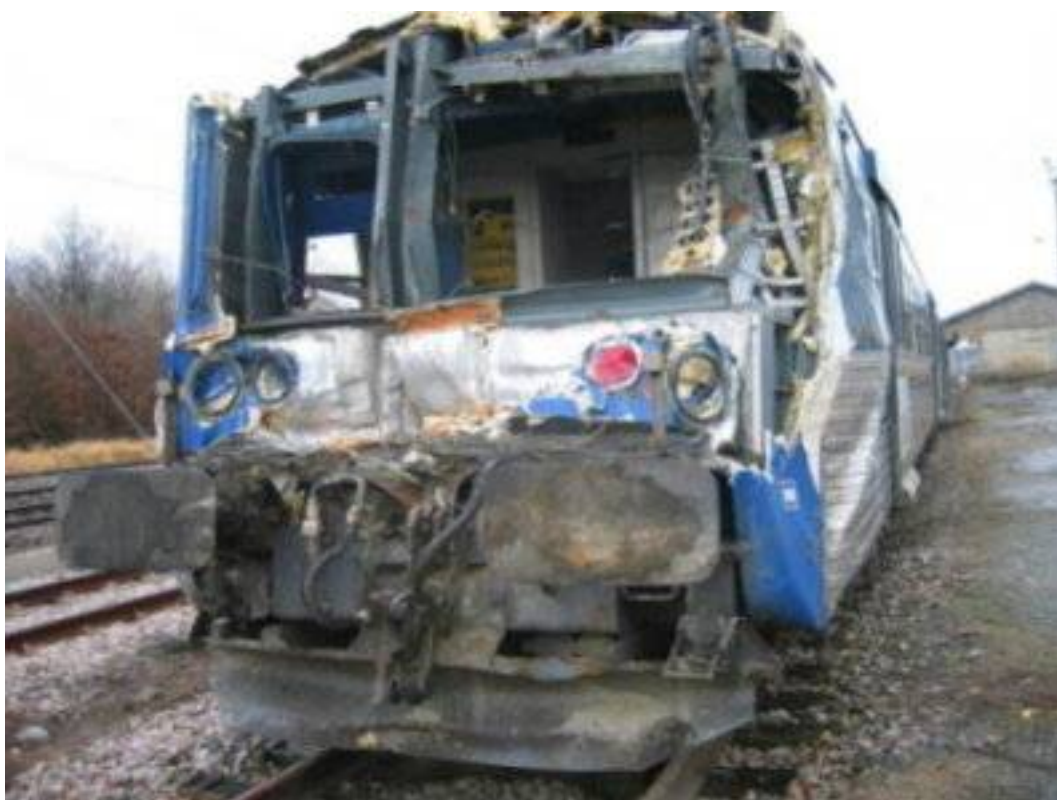
**Photo 2 : Le T.E.R. accidenté**

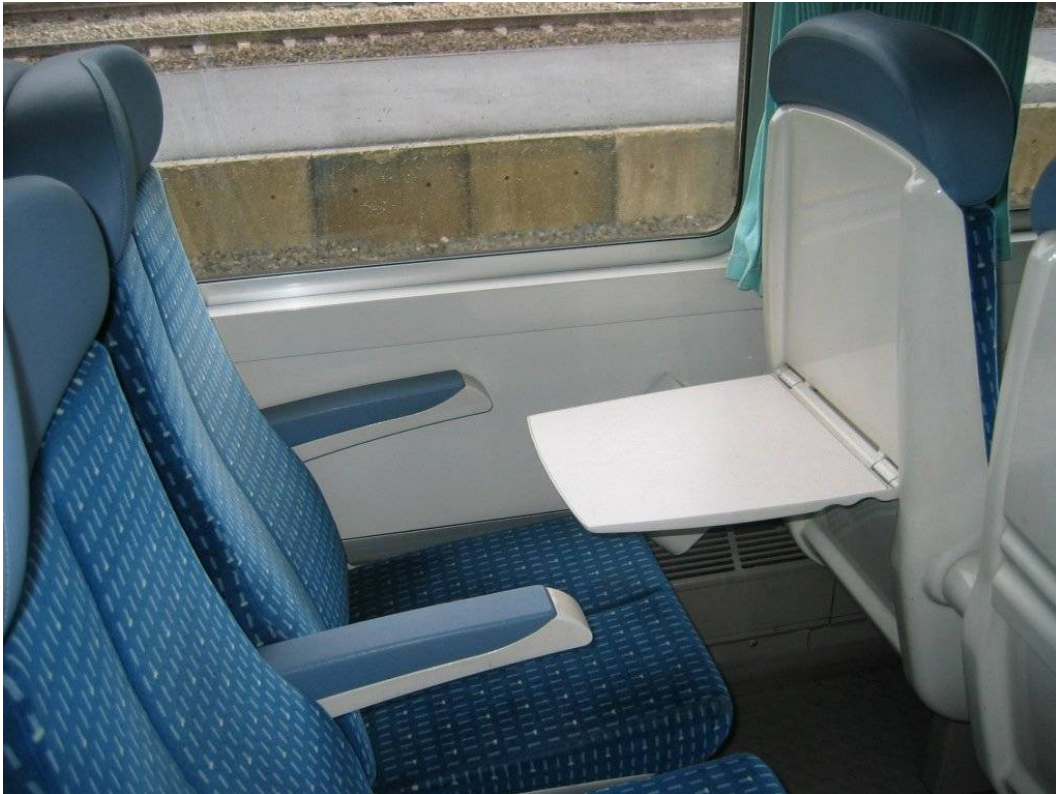
Les blessures des passagers du train résultent de leur projection contre les aménagements intérieurs et notamment contre les sièges.

**Photo 3 : Les dos de siège, recouverts de plastique dur, et tablettes du train contre lesquels des passagers se sont blessés.**

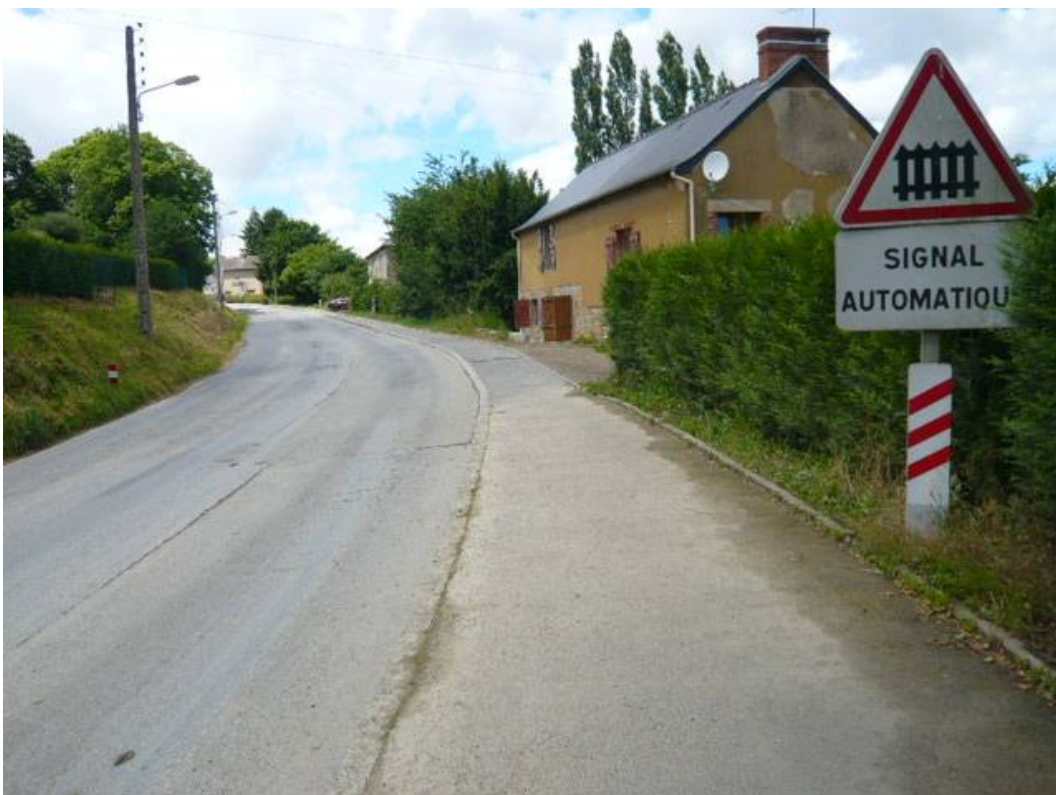
**Photo 4 : Accès au passage à niveau en venant de Saint-Médard-sur-Ille.  
La vitesse est limitée à 50 km/h.**

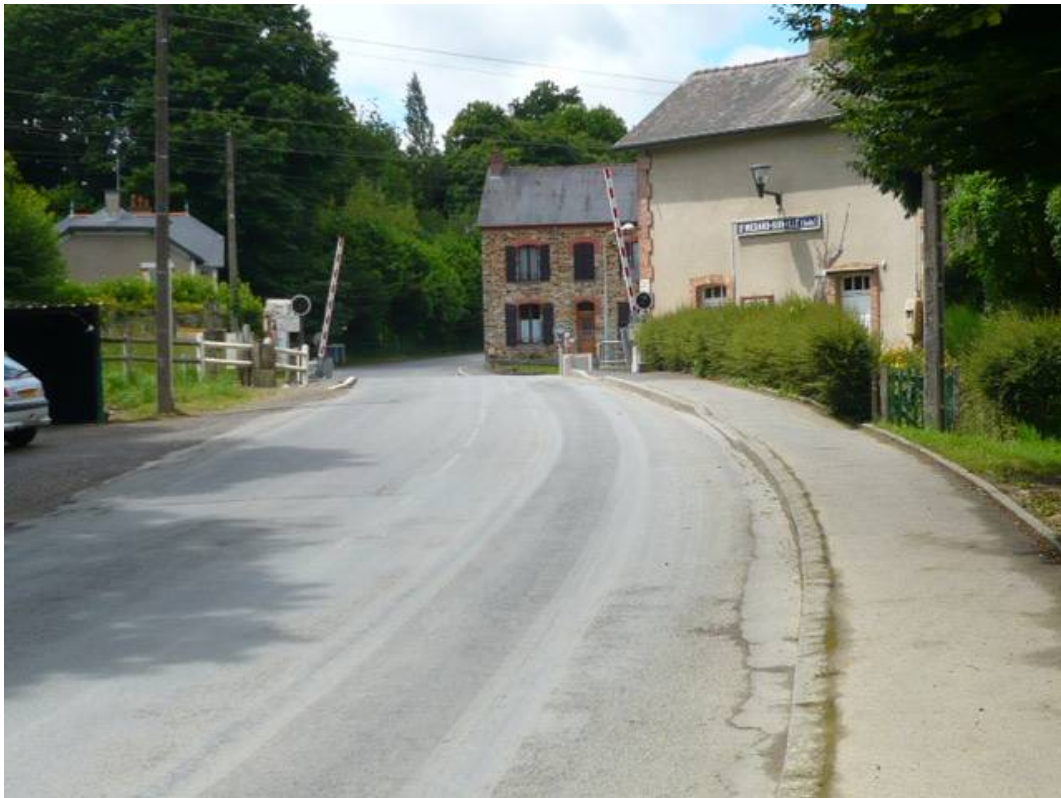
Le PN présente une géométrie difficile (largeur de 6 mètres, route en montée dans le sens de circulation du poids lourd accidenté, virages avant et après le passage, constructions de part et d'autre limitant la visibilité, dos d'âne induit par le dévers de la voie ferrée) qui oblige les conducteurs de véhicules lourds à l'emprunter à allure très réduite et à se déporter vers le milieu de la chaussée (voir annexe 4 – Photos 5 à 9).

**Photo 5 : Le passage à niveau en venant de Saint-Médard-sur-Ille.**  
Le feu tricolore de chantier était implanté le long du trottoir droit

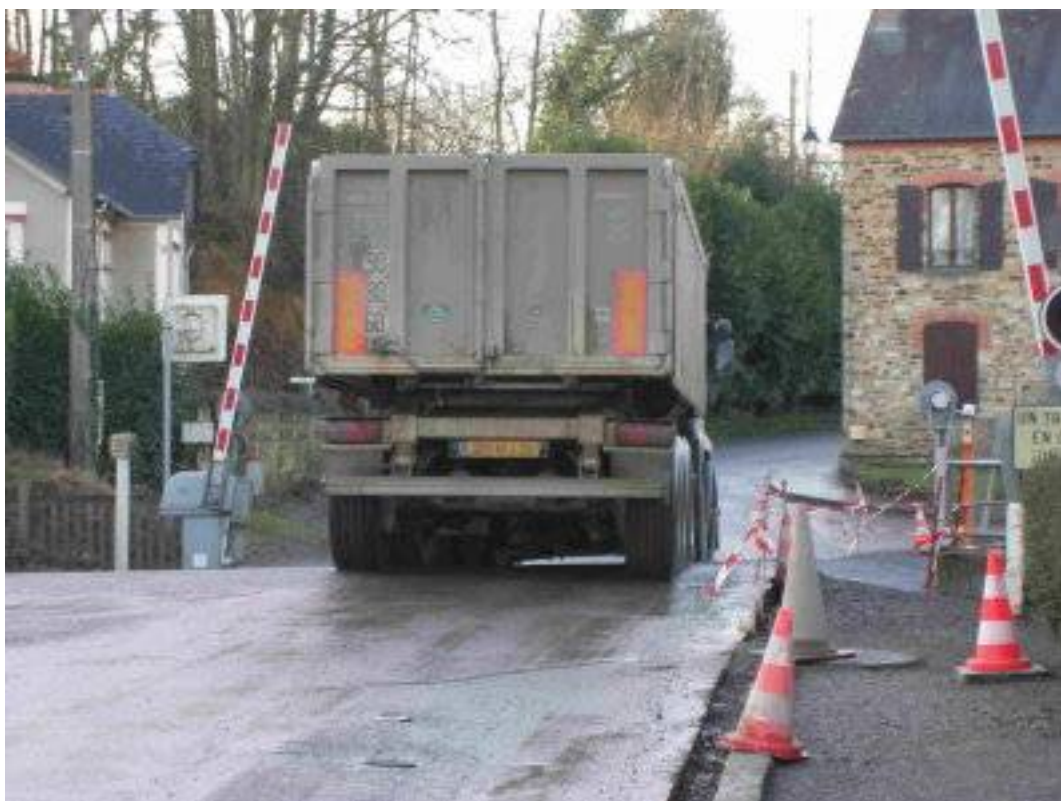
En arrivant au PN, il se déporte vers le milieu de la chaussée, afin d'être bien positionné pour aborder le virage de sortie du PN et peut-être également à cause de la présence des cônes de chantier sur le bord de cette chaussée qui en réduisent la largeur d'une cinquantaine de centimètres.

**Photo 6 : Le passage à niveau le lendemain de l'accident en venant de Saint-Médard-sur-Ille.**  
Le camion se déporte au milieu de la chaussée.

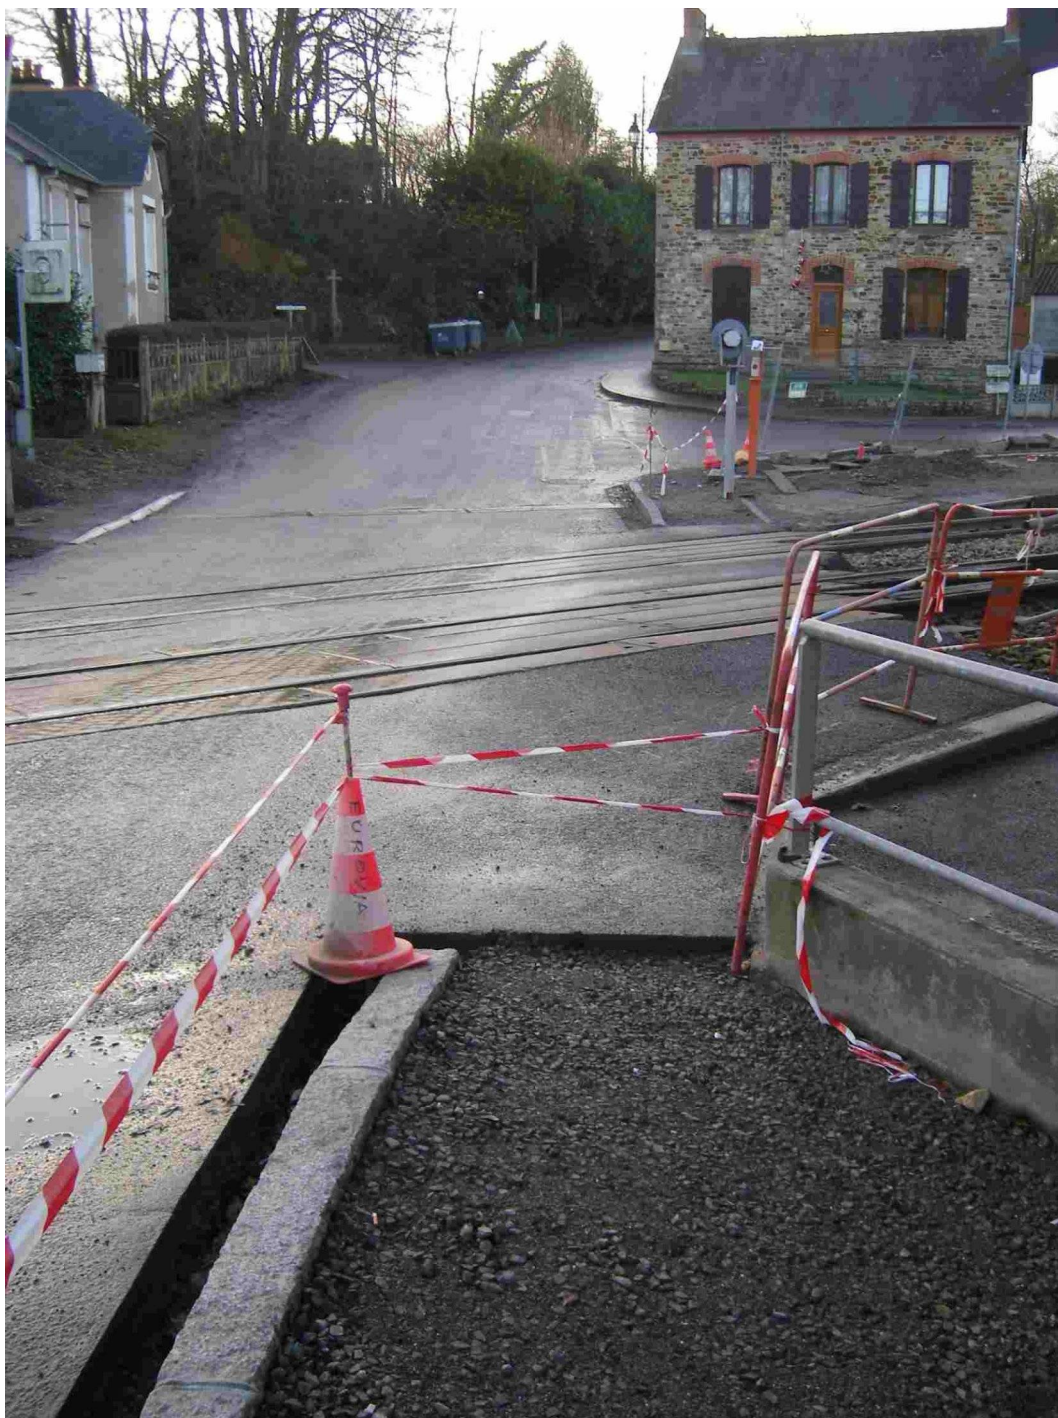
Le jour de l'accident, un alternat routier chevauchant le PN avait été mis en place sur la RD n°106, pour protéger les personnels posant des bordures de trottoir à l'extrémité du quai longeant la route départementale, côté Saint-Médard-sur-Ille.

**Photo 7 : Les travaux à l'origine de l'alternat temporaire.**

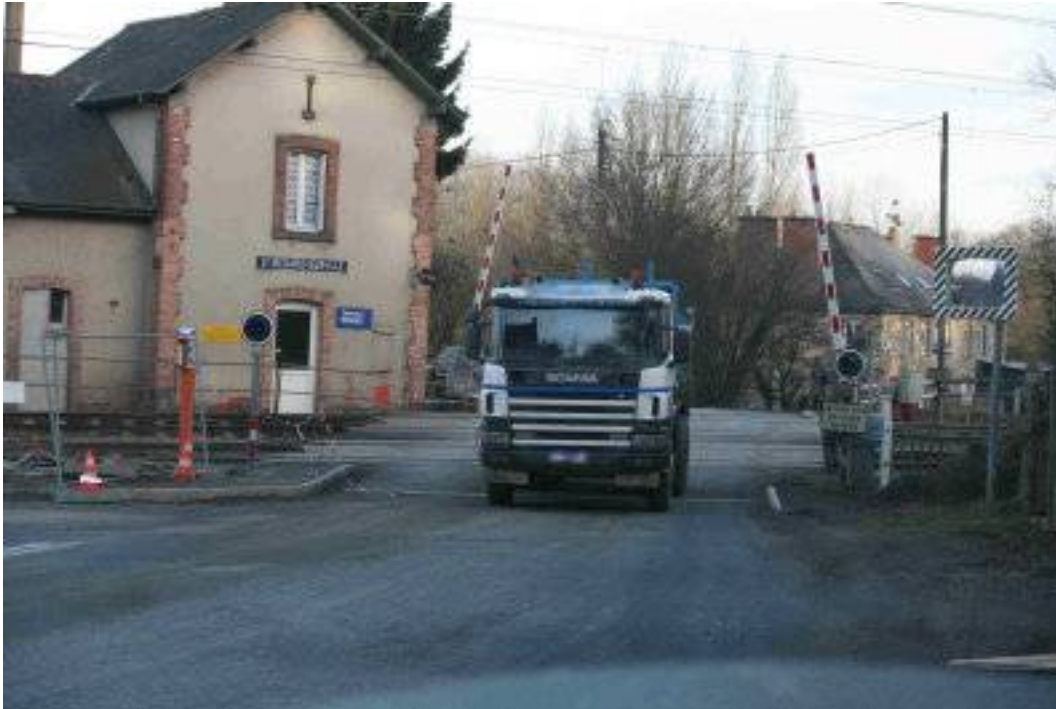
**Photo 8 : Le passage à niveau en venant de Guipel.**  
Le camion se déporte au milieu de la chaussée.

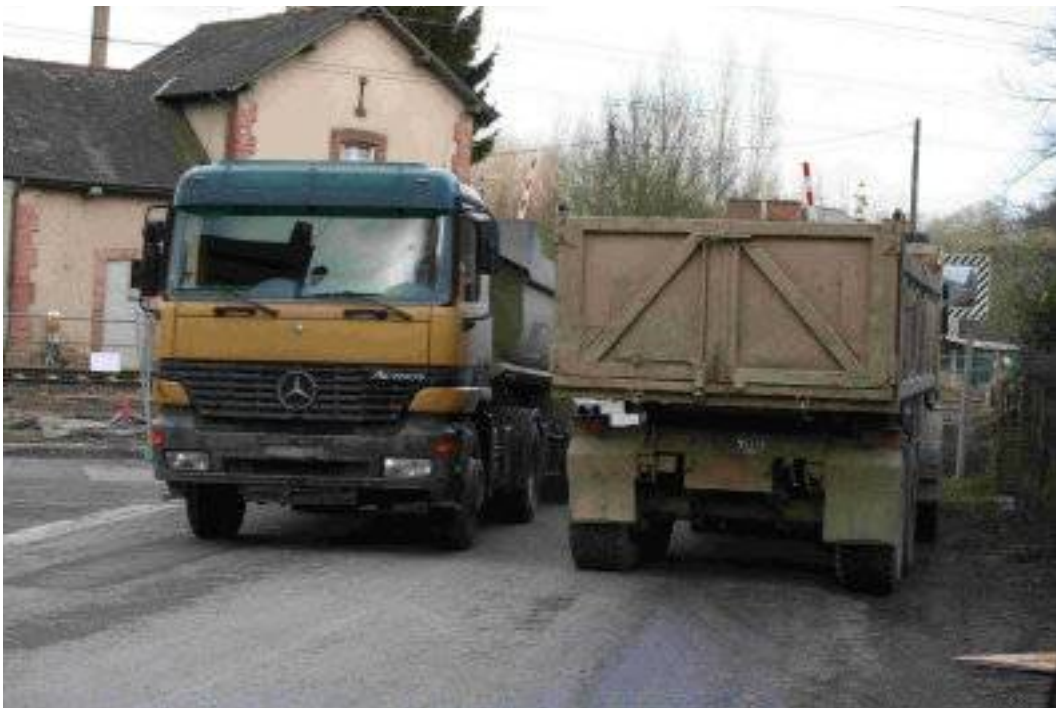
- la géométrie difficile du PN qui contraignait les véhicules lourds, nombreux sur cette route, à circuler au milieu de la chaussée et rendait leur croisement difficile ;

**Photo 9 : Le passage à niveau en venant de Guipel.**  
Les camions ne peuvent se croiser. Celui de droite s'est rangé sur l'accotement .
