# BEA-TT

## Rapport d'enquête technique sur l'accident du télécabine de Planpraz survenu le 1<sup>er</sup> mars 2008 à CHAMONIX (74)

mai 2010

Affaire n° BEATT-2008-006

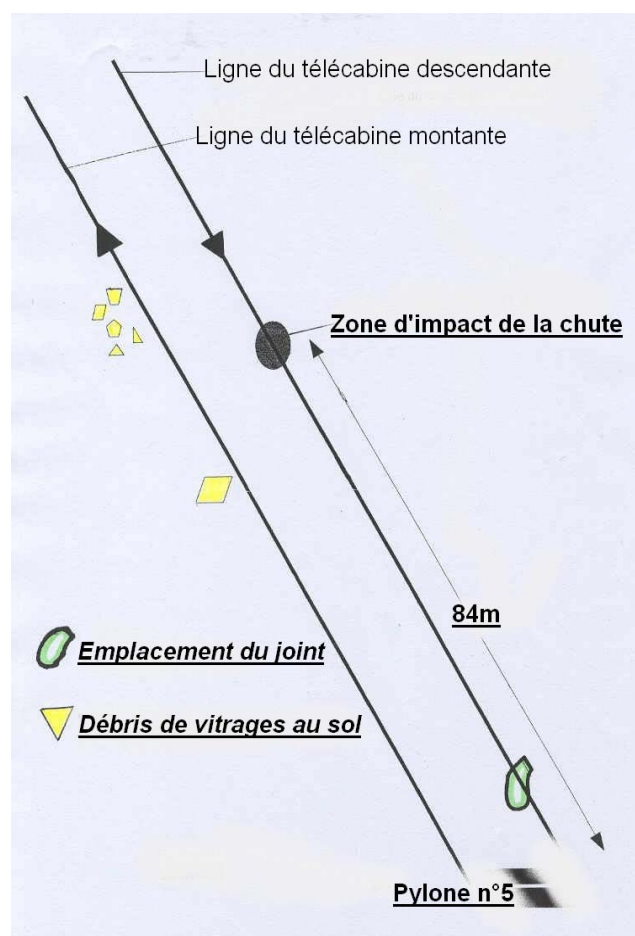
**Figure 2 : Repérage du point d'impact de la chute et des pièces tombées de la cabine**

Les dégâts constatés sur la cabine accidentée sont limités à la perte du vitrage et de son joint de fixation. Aucun autre désordre n'a affecté le matériel d'exploitation.

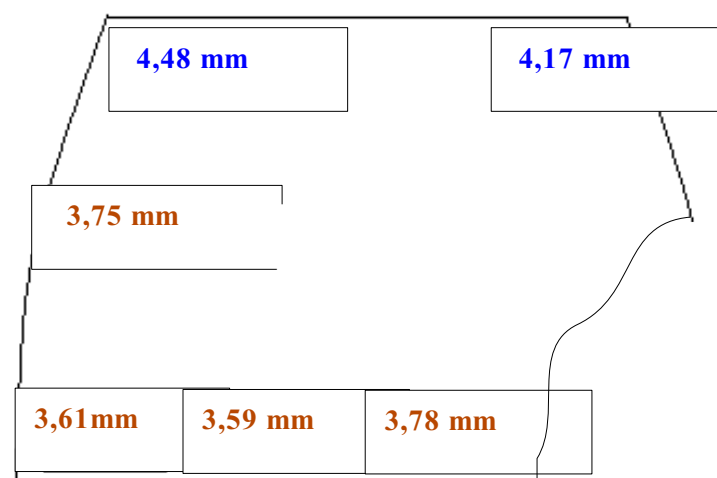
**Figure 3 : Mesure d'épaisseurs sur le vitrage accidenté**

Les épaisseurs mesurées en pourtour du plus gros morceau de vitrage varient de 3,59mm à 4,48mm, soit, sur une amplitude de 89/100ème de millimètre : l'affaiblissement de l'épaisseur du vitrage en partie basse s'apparente, ainsi, à une insuffisance, notamment au regard du pincement alors moins efficace des lèvres du joint sur le vitrage.

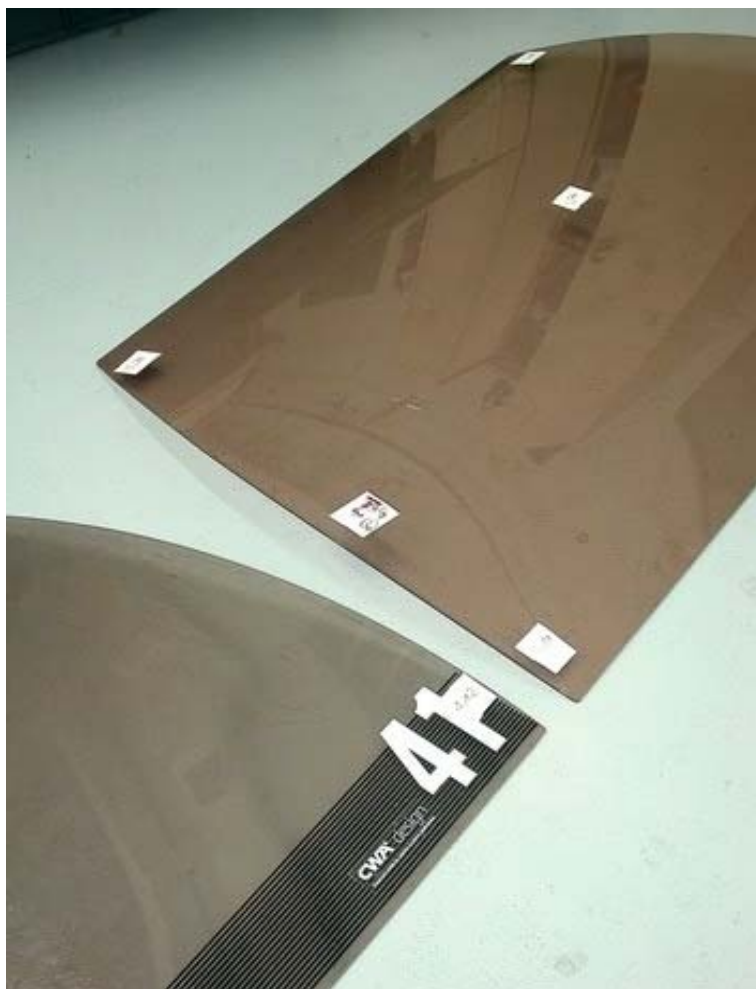
**Photo 11 : Visualisation des deux types de vitrage**  
**(vitrage d'origine sérigraphié et signé « CWA design » et vitrage non sérigraphié)**

Cela corrobore, d'ailleurs, les informations recueillies auprès du constructeur CWA qui a confirmé que la CMB lui avait commandé, depuis 1996, un nombre de vitrages qui lui semble inférieur aux besoins de remplacement sur une telle période.

Les vitrages en stock chez l'exploitant appartiennent à ces trois catégories.

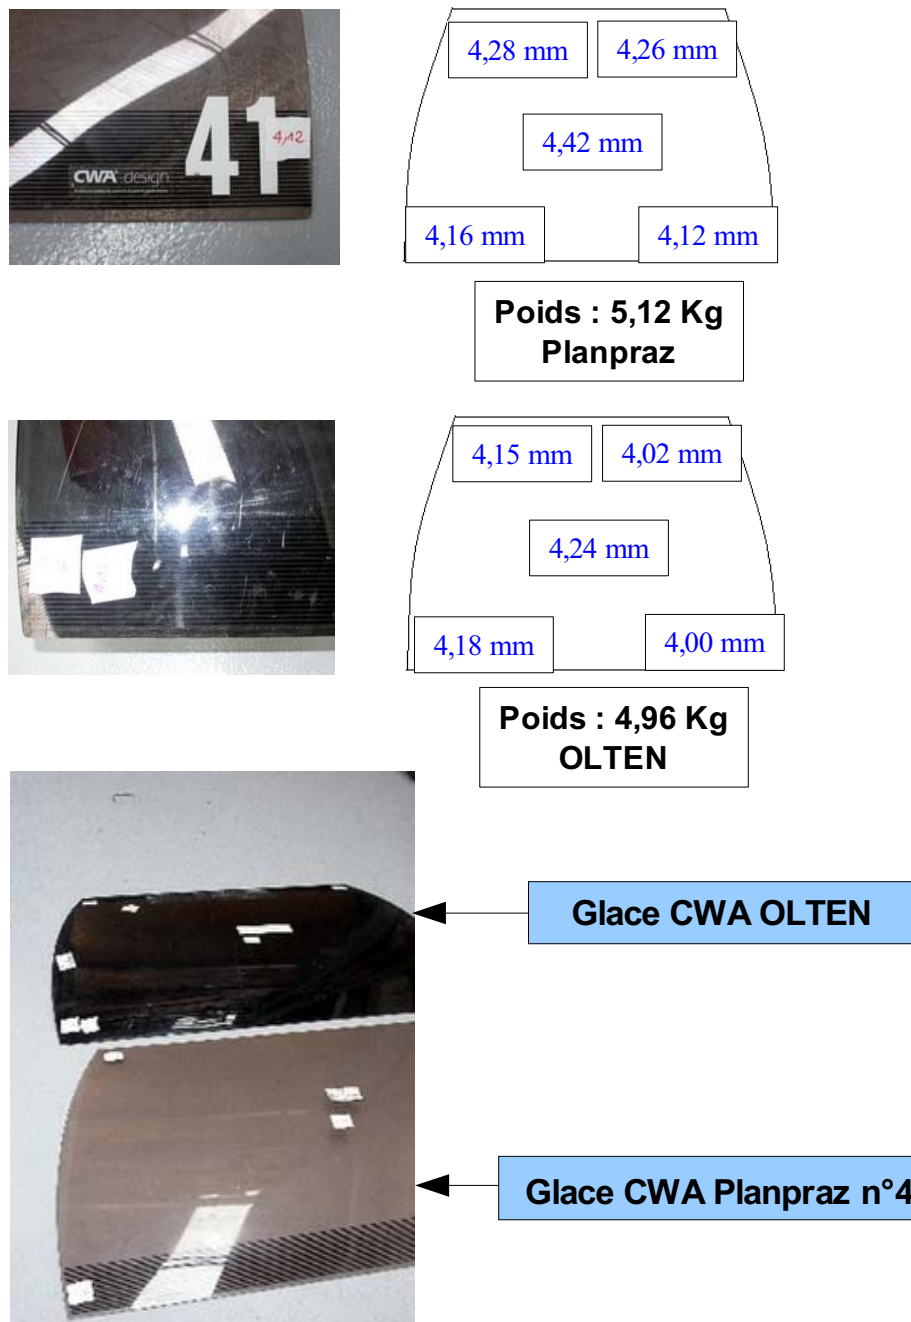
**Figure 4 : Mesures d'épaisseur et de poids des vitrages d'origine sérigraphiés**

La différence qui pourrait apparaître comme la plus sensible se situe sur le respect de l'homogénéité en épaisseur. Pour les vitrages sérigraphiés d'origine, l'épaisseur du vitrage est presque toujours supérieure ou égale à 4mm, sur l'ensemble de son pourtour. Pour certains vitrages non sérigraphiés, susceptibles de n'être pas d'origine, celle-ci est parfois très fluctuante jusqu'à atteindre des valeurs assez inférieures à la valeur nominale de 4mm.

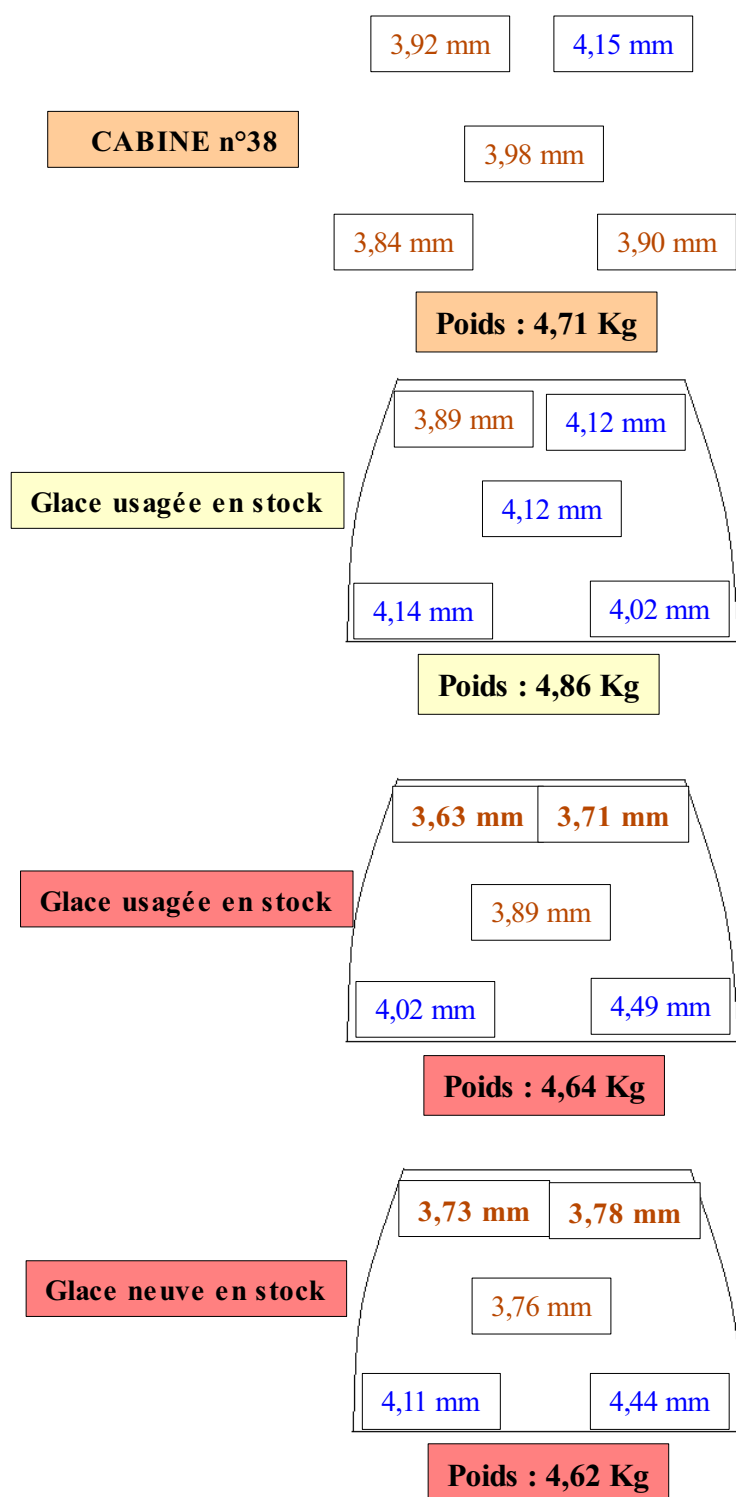
### Figure 5 : Mesures d'épaisseurs et de poids de vitrages non sérigraphiés

Ces vitrages ont été prélevés sur une cabine et sur le stock de Planpraz. Les données relatives au vitrage accidenté (non sérigraphié) ont été présentées au chapitre 4.3. ci-dessus

Affaiblissement du poids des vitrages non sérigraphiés par rapport au poids moyen (5 kg) des vitrages sérigraphiés

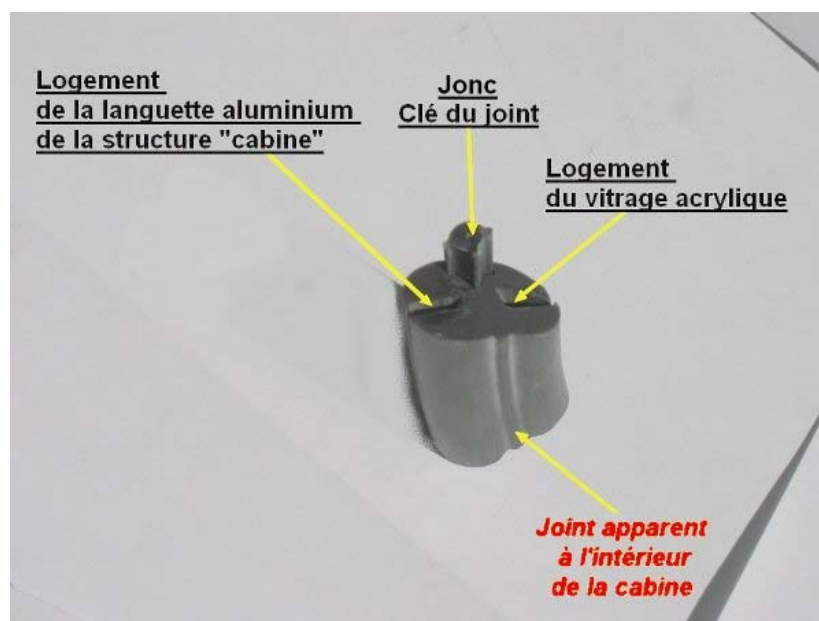
**Photo 14 : Le joint « H » sur les cabines « PICCOLO » (CWA)**

Le joint est de type « H », avec clé. Ce type de joint est déjà ancien : il est composé de deux feuillures en opposition, l'une s'emboîtant dans la languette en saillie, l'autre recevant le vitrage (voir photo 14 et figure 6 ci-dessous). Ce type de joint a été utilisé durant plusieurs décennies dans l'automobile pour la monte des pare-brises d'automobiles avant que ceux-ci ne soient collés.

Par comparaison avec l'ensemble des autres types de joints utilisés par le constructeur CWA ou par le constructeur SIGMA, le joint « H » est, du fait de sa conception, le plus sensible au déboîtement : la dimension des vitrages étant, effectivement, plus petite que l'ouverture, celui-ci n'est pas calé, en butée, lors d'une pression significative à partir de l'intérieur de la cabine.

De plus, le « bombé » du vitrage étant tourné vers l'extérieur, pour tenir compte d'une éventuelle pression exercée par les vents sur les cabines en ligne, la déformation du vitrage provoquée par les pressions accidentelles exercées à l'intérieur de la cabine en est ainsi facilitée, et son déboîtement également, en conséquence.

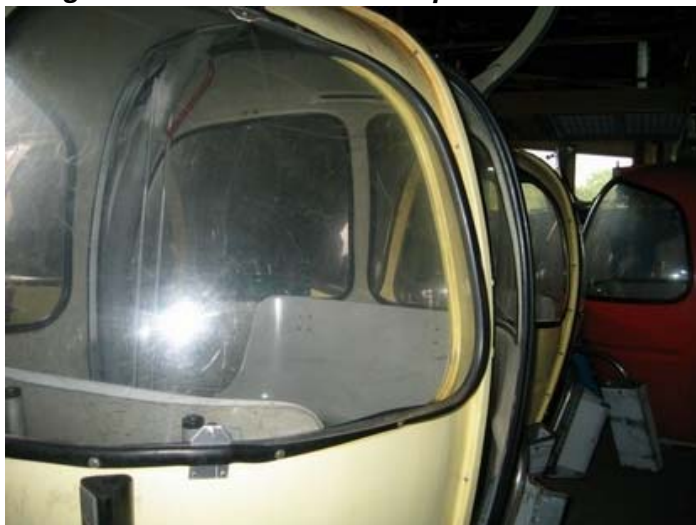
Les essais ont montré que la retenue des vitrages équipés de pare closes, soumis à pression, était insuffisante, mais que celle des vitrages en acrylique équipés de pattes de fixation était probante (voir photo 3) : en effet, même si le vitrage se déboîte sous une poussée de 75 daN, le vitrage reste en place et retient la charge qui l'a fait se déboîter, y compris si on continue à exercer ladite pression .

**Photo 3 : Vitrage déboîté et maintenu en place sur un « œuf 4 places »**

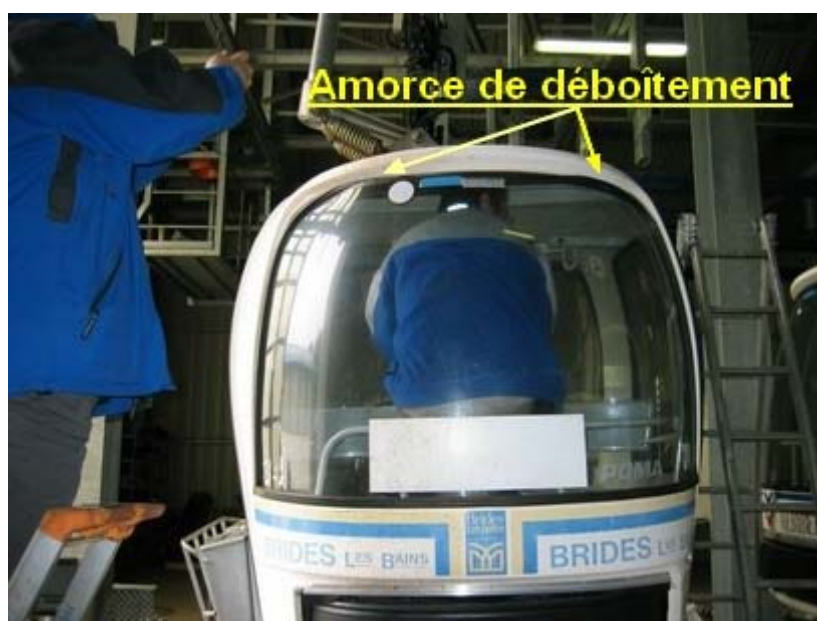
En effet, la position « dos à dos » n'étant pas jugée suffisamment confortable pour entretenir une conversation, il n'est pas rare de voir les passagers s'asseoir sur la barre de maintien, les pieds sur les sièges, de manière à se faire face. Ils peuvent, ainsi, être plusieurs à être en appui sur le vitrage avec leur dos, notamment proche des angles (voir photo 4 ci-dessous avec l'appui d'une seule personne en position centrale et l'amorce de déboîtement dans les angles).

**Photo 4 : Déboîtement du vitrage d'une cabine « œuf 6 places dos à dos » par pression du dos, en assise sur les barres de maintien, par détournement d'usage**

- Les pare closes en position de recouvrir les joints ne sont pas des aménagements suffisants pour sécuriser les cabines : elles évitent, seulement, les déboîtements sous de faibles efforts.
- La pose de pattes de fixation sur les vitrages en acrylique reste une alternative crédible à la sécurisation des cabines pour éviter les défenestrations, dans le cas, donc, où l'allège serait basse, et les joints, de conception ancienne.
- Le détournement d'usage des aménagements de confort et/ou de sécurité, à l'intérieur d'une cabine, détournement pouvant exposer les passagers à un risque, doit être pris en compte et traité.

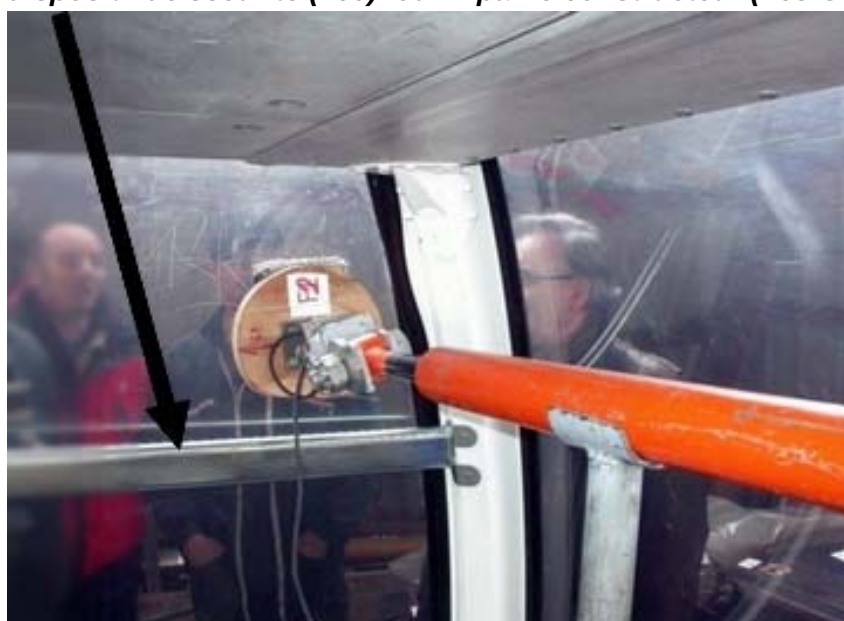
***Photo 5 : Déboîtement d'un vitrage sur cabine « PICCOLO » déjà équipée du dispositif de sécurité (lice) fourni par le constructeur (Les Gets)***

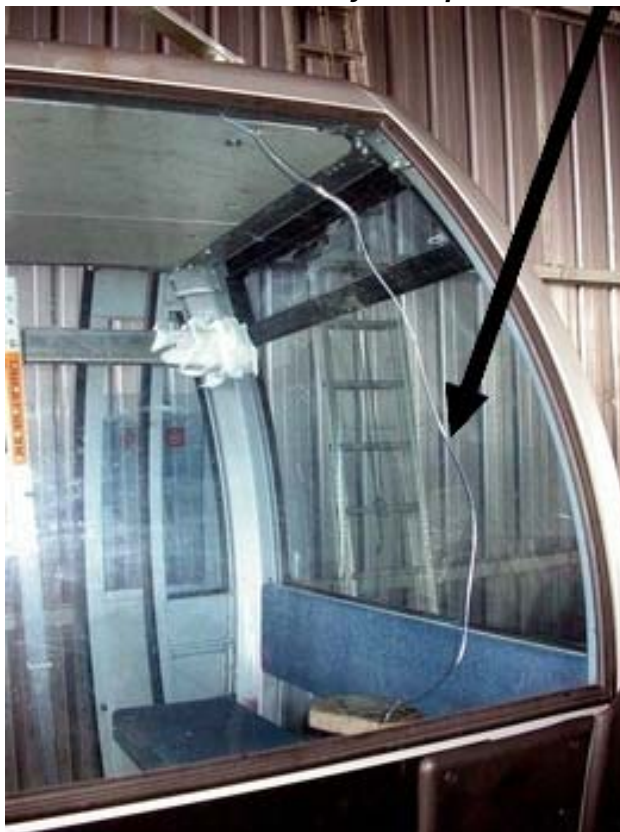
Le vitrage latéral en acrylique d'une cabine « OMEGA III 6 légère » à Morzine, s'est fendu sous l'impact d'un effort dynamique significatif (121 daN) ; le vitrage ne s'est cependant pas déboîté (voir photo 6). Le caractère exceptionnel de l'évènement est difficile à expliquer ; une des causes possibles pourrait provenir d'un vitrage qui aurait fortement adhéré au joint (phénomène de collage précédemment cité), interdisant, par là, toute souplesse de mouvement sous une poussée qui, de plus, était instantanée.

***Photo 6 : Fêlure du vitrage d'une cabine « OMEGA » III 6 légère sous un effort « dynamique »***

Une telle fissuration du vitrage ne constitue cependant pas, sur l'instant, un risque pour la sécurité des personnes. Le vitrage doit cependant être remplacé sans délai.
