*Rapport d'enquête technique
sur la collision du 7 juillet 2008
entre un TER et un poids lourd
sur le passage à niveau n°19
à La Roche-en-Brenil (21)*

**Bureau d'Enquêtes sur les Accidents
de Transport Terrestre**

Affaire n° BEATT-2008-13

**Rapport d'enquête technique
sur la collision du 7 juillet 2008
entre un TER et un poids-lourd
sur le passage à niveau n° 19
à La Roche-en-Brenil (21)**

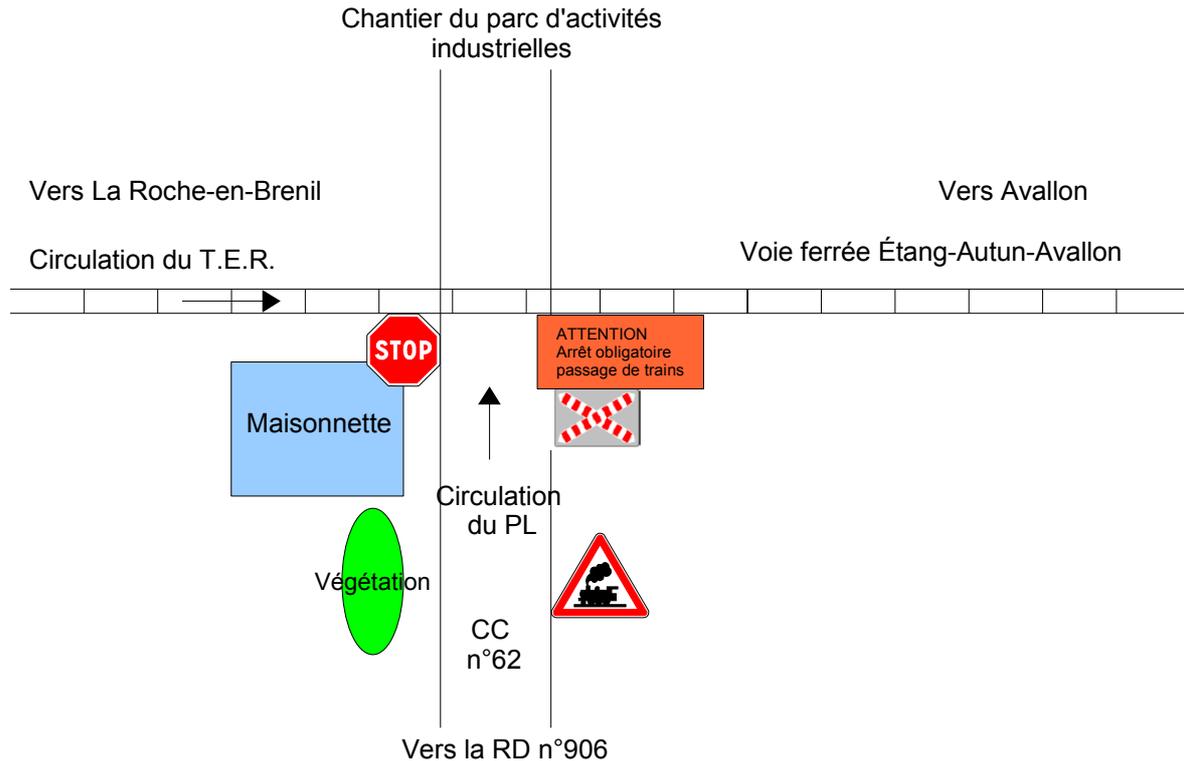
Fig. 1 : Passage à niveau avant l'accident

(la signalisation n'est représentée que dans le sens de circulation de l'ensemble routier accidenté)

Pour un conducteur arrêté devant la voie au niveau du PN, la visibilité sur la voie ferrée est d'environ 250 m.

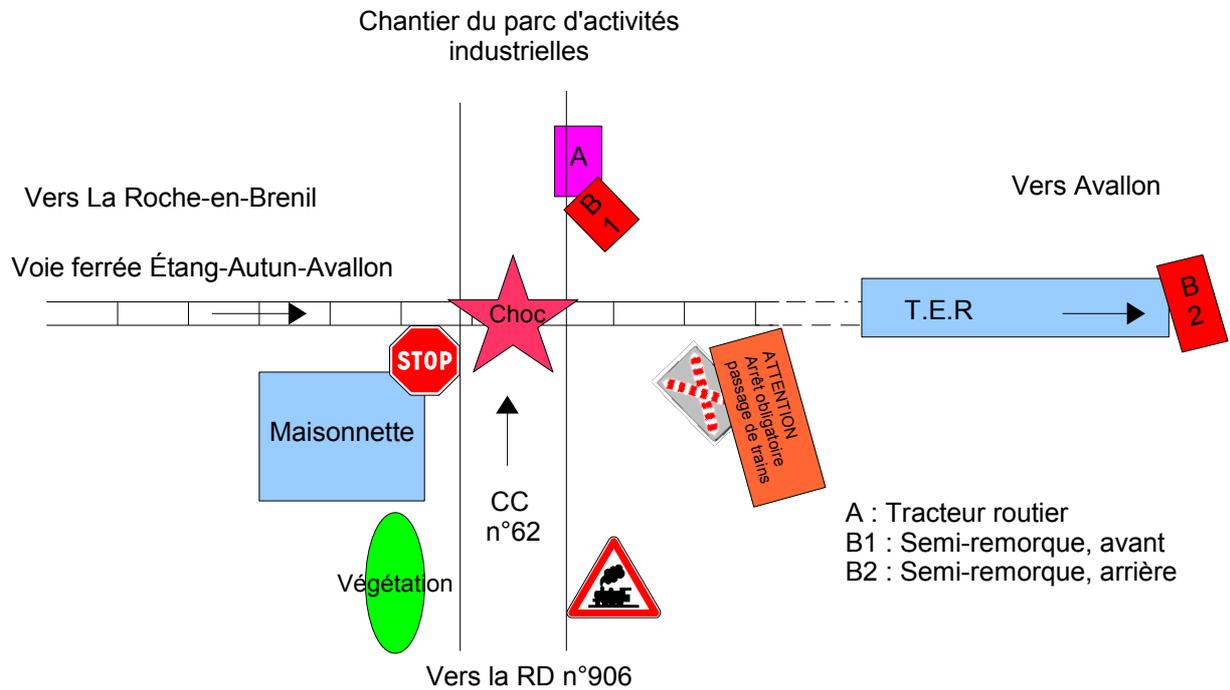
Fig. 3 : Position des véhicules après l'accident

(la signalisation n'est représentée que dans le sens de circulation de l'ensemble routier accidenté)

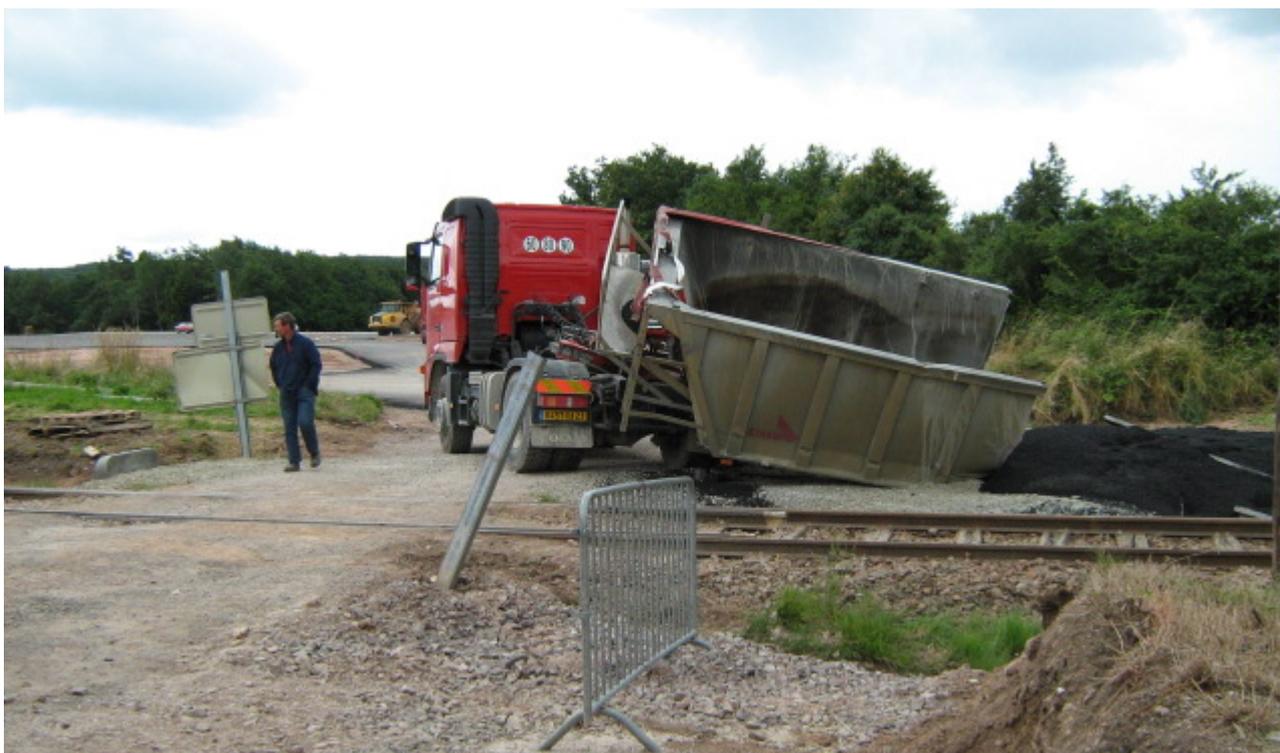
Photo n° 1 : L'ensemble routier accidenté

La semi-remorque est coupée en deux. Au fond, le chantier du parc d'activité.

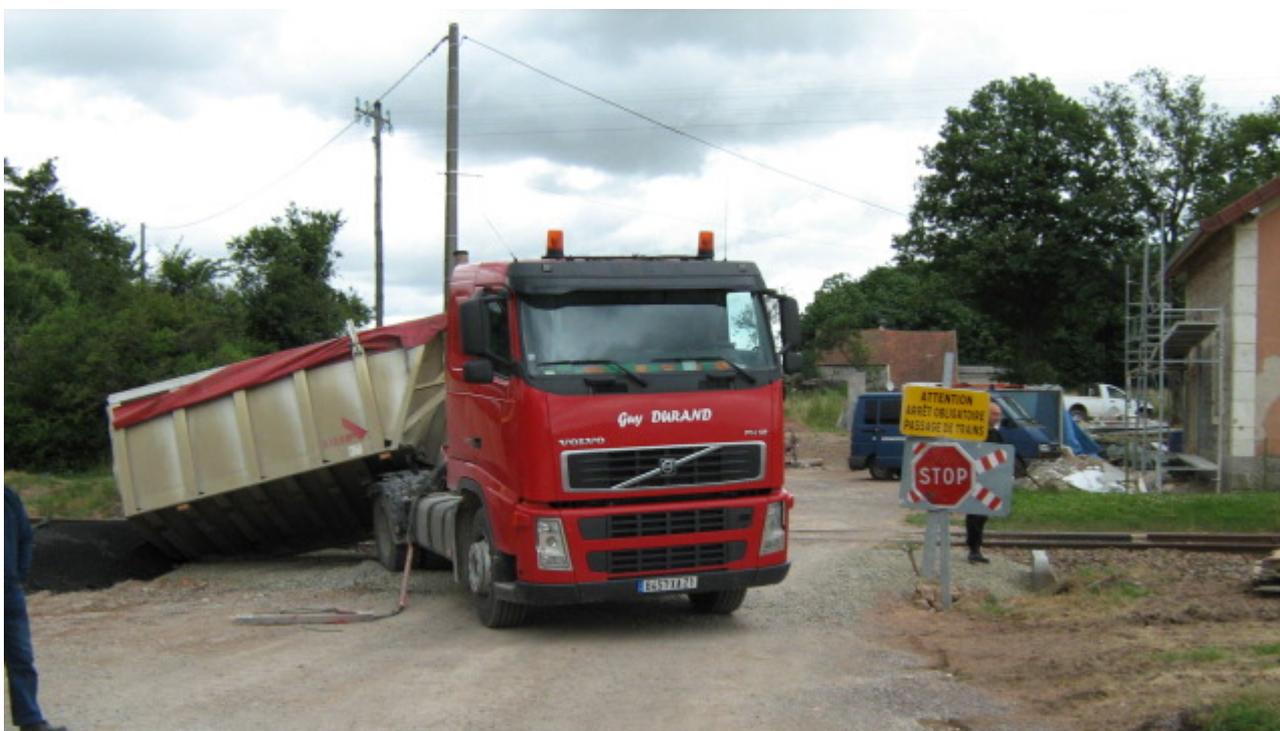
Photo n° 2 : L'ensemble routier accidenté

Au fond, derrière la maison, la RD n° 906. La signalisation du PN dans l'autre sens, identique à celle détruite dans l'accident, est encore en place

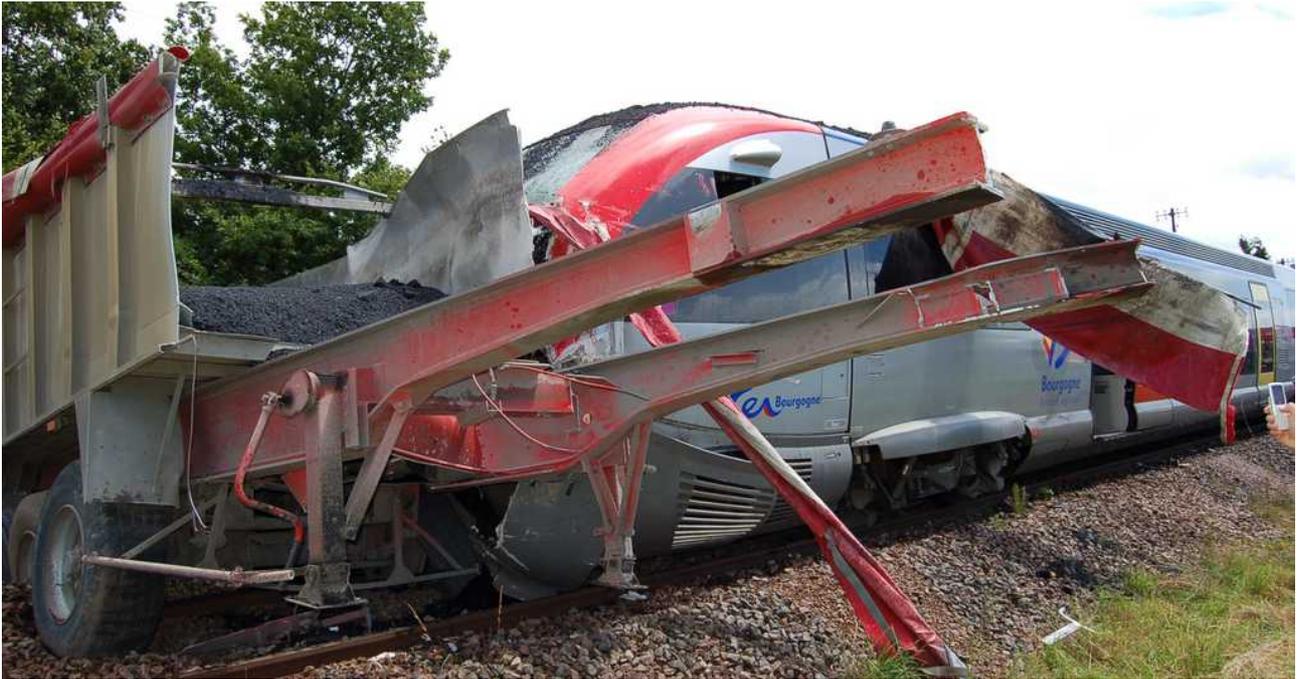
Photo n° 3 : Le TER accidenté

La semi-remorque est empalée sur l'attelage du train. Le bogie avant du train est déraillé

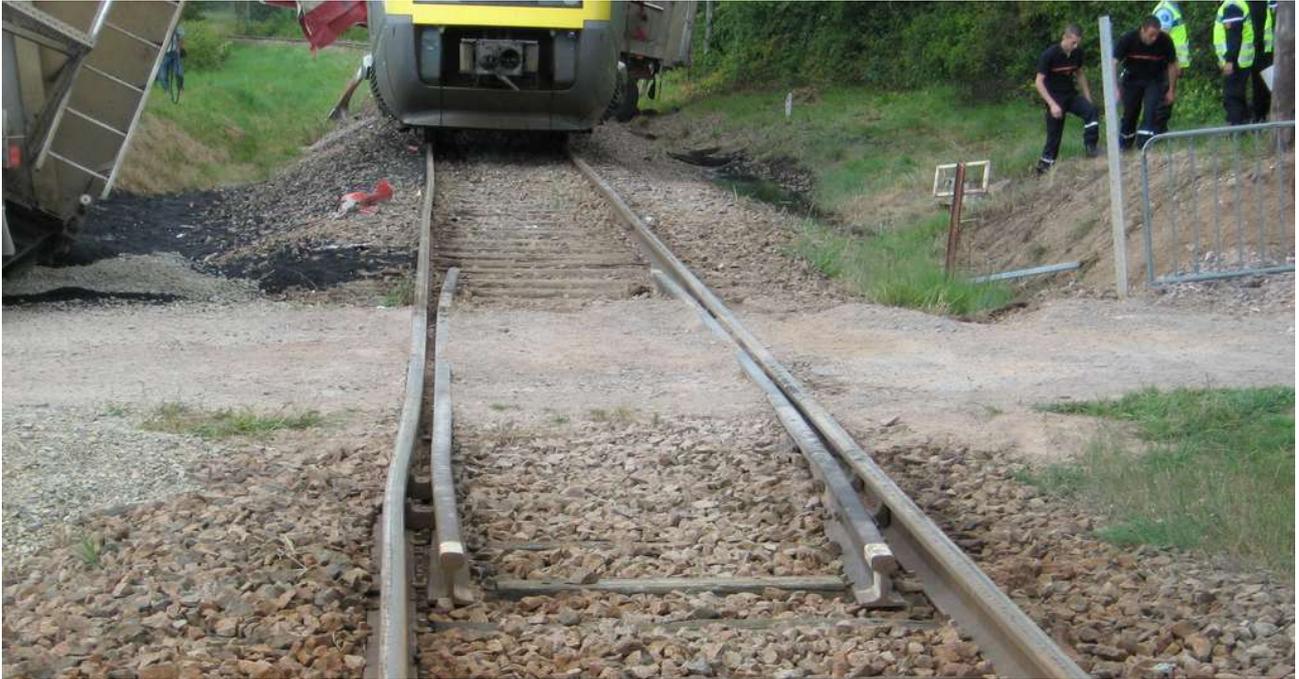
VFLI est informé dès le mois de mars des dégradations successives occasionnées au platelage du PN n° 19 par le passage de camions de chantier et prévient l'expert PN de la direction régionale de la SNCF de Dijon qui se rend sur place .

Photo n° 5 : Le passage à niveau juste après l'accident.
La chaussée est abîmée par le passage des camions de chantier.
Le rail gauche s'est déformé lors du choc et du déraillement.

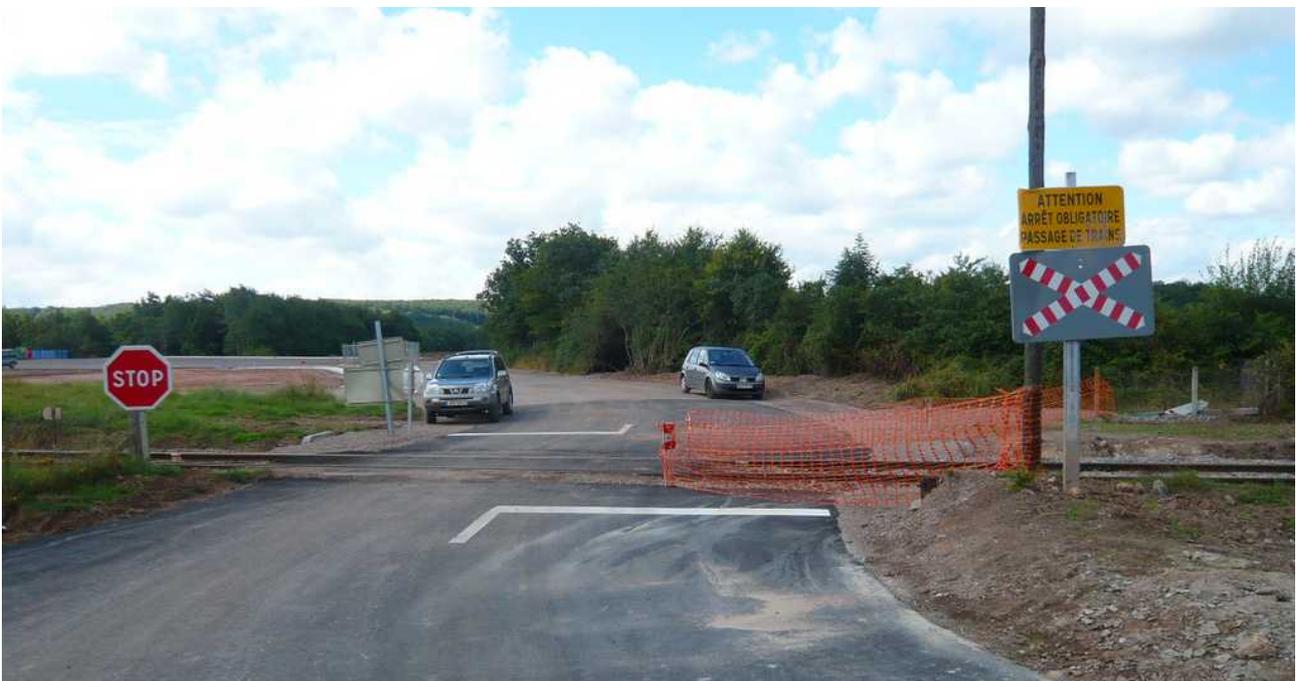
Photo n° 6 : Le passage à niveau trois mois après l'accident.
La chaussée a été élargie et bitumée. Les lignes blanches au sol ont été ajoutées.
Il manque un « Stop » à droite.

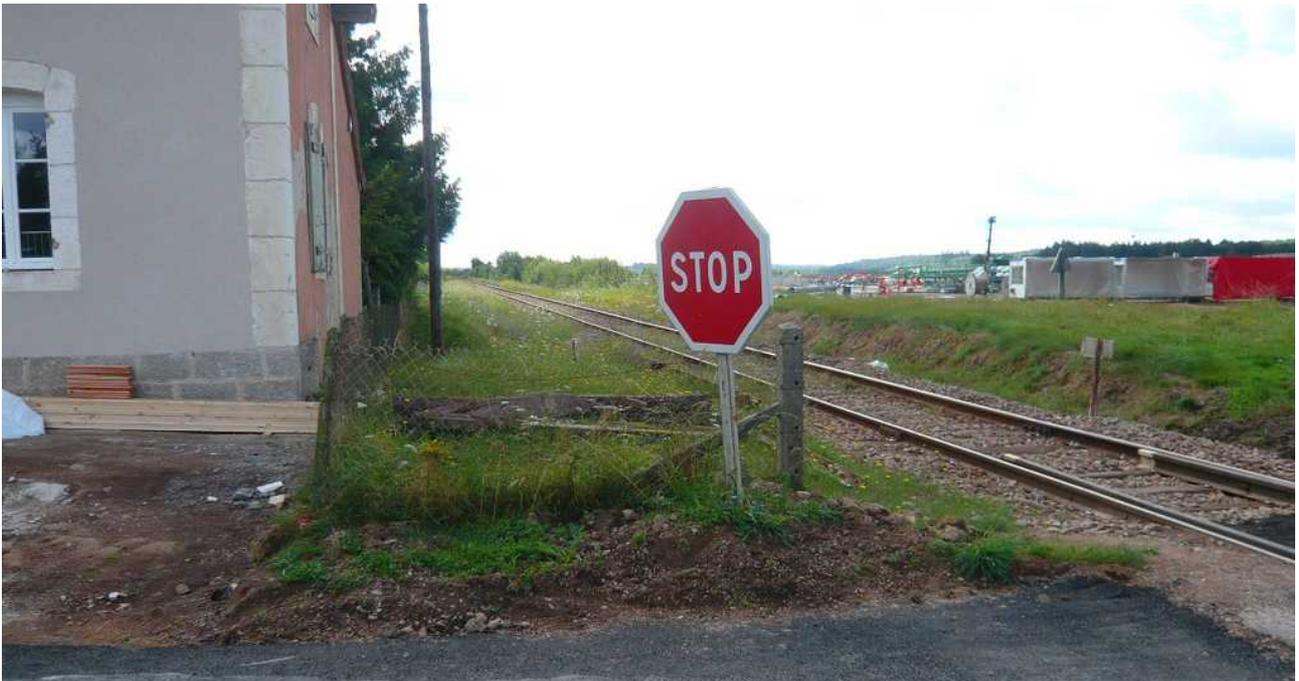
Photo n° 7 : Visibilité du train pour un conducteur routier arrêté au PN.
Au fond à droite, les baraquements et engins du chantier
