Rapport d'enquête technique
sur l'accident impliquant un autocar
survenu le 12 juillet 2008
sur l'autoroute A6 à Saint-Ambreuil (71)

novembre 2009

**Bureau d'Enquêtes sur les Accidents
de Transport Terrestre**

Affaire n° BEATT-2008-014

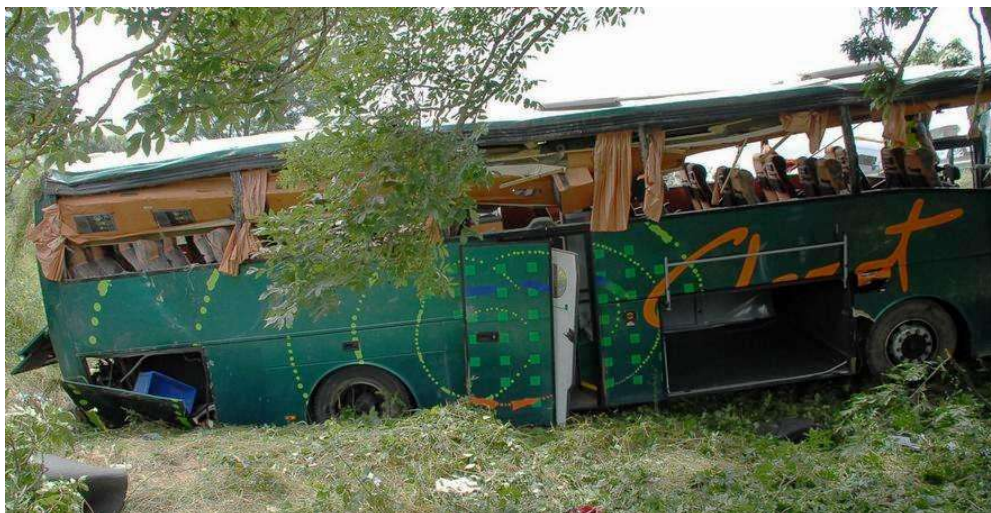
Photo n°3 : Vue du flanc droit de l'autocar en phase de relèvement.

Les dégâts sont principalement localisés sur le flanc droit du véhicule conséquence du renversement latéral de celui-ci puis de sa glissade en contrebas du talus. Les quatre vitres latérales droites ainsi que le pare brise sont brisés et le bord droit du toit enfoncé. Les coffres de rangement situés au plafond côté droit sont en partie arrachés. La porte de soute a été arrachée lors des deux impacts dans la terre de l'accotement.

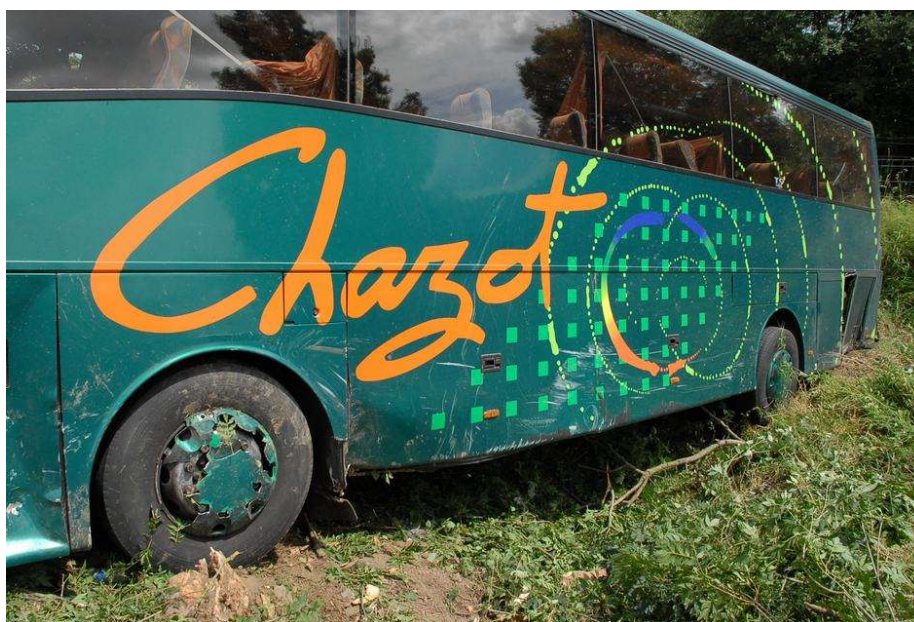
Photo n°4 : Vue du flanc gauche de l'autocar

Les enfoncements de carrosserie ainsi que les traces de frottement résultant de la collision avec les deux véhicules légers sont visibles sur le côté gauche du véhicule. Les écrous de goujons de roue avant gauche sont apparents sous l'enjoliveur cassé.

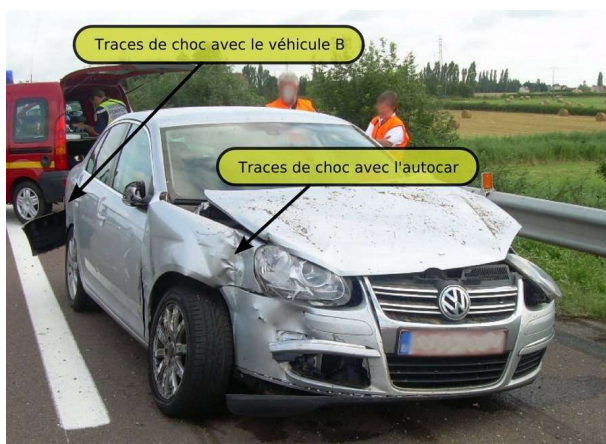
Photo n°5 : Véhicule « A » après l'accident

Plusieurs traces de peinture verte provenant de l'autocar relevées sur le passage de roue avant, les portières et la jante avant droits du véhicule « A » confirment le choc entre le côté droit de ce véhicule et l'autocar.

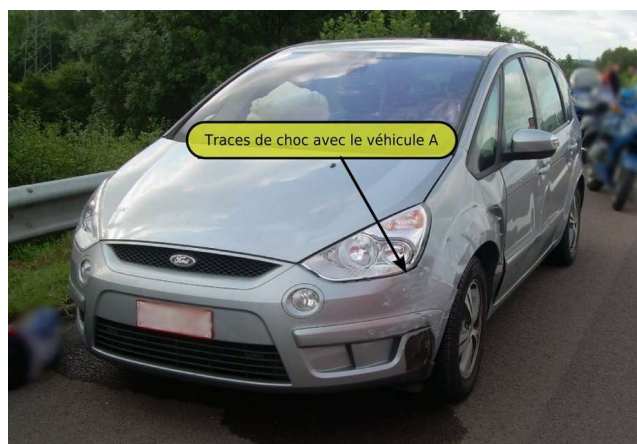
Photo n°6 : Véhicule « B » après l'accident

Les traces de chocs relevées sur l'arrière droit du véhicule « A » et l'avant gauche du véhicule « B » sont en correspondance, ce qui confirme qu'il y a bien eu collision entre ces deux véhicules.

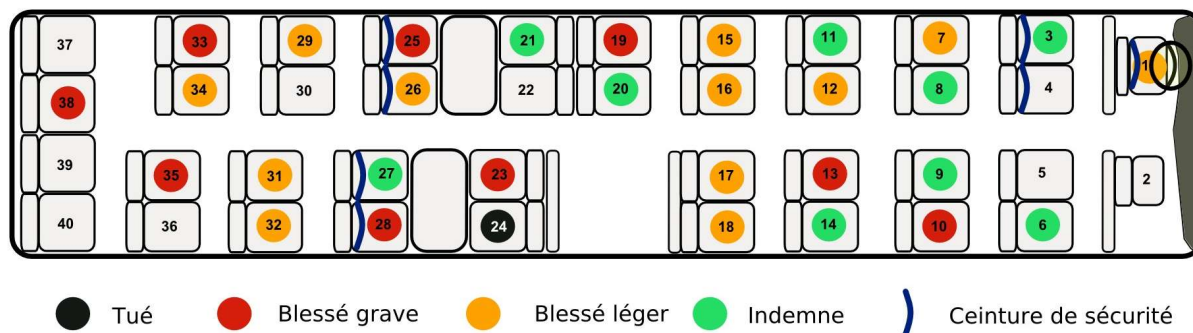
Le schéma ci-après indique les places occupées par les occupants de l'autocar au moment de l'accident ainsi que le bilan médical.

Lorsque nous comparons le bilan de cet accident avec d'autres cas de renversement latéral d'autocars transportant des enfants, nous constatons une proportion identique concernant la part des indemnes et blessés légers (70%) par rapport aux blessés graves (30%), avec toutefois un nombre plus élevé de blessés très graves.

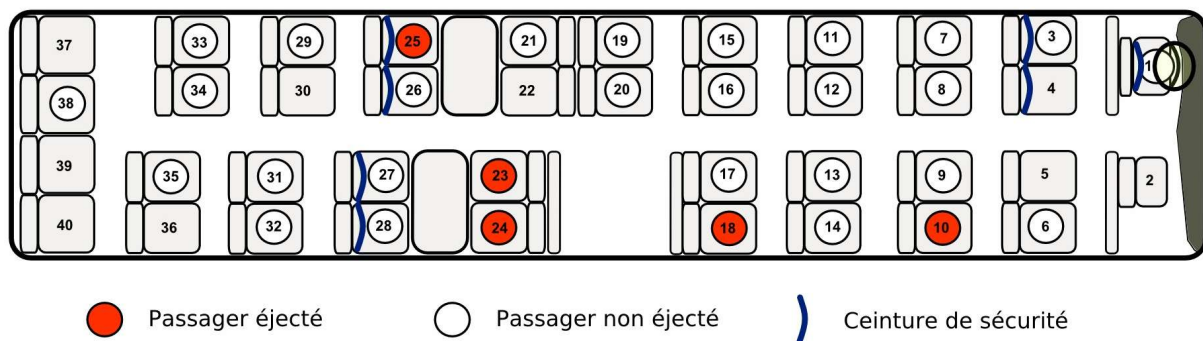
Le schéma ci-après indique les places occupées par les passagers de l'autocar éjectés au moment de l'accident.

Trois des cinq occupants éjectés sont assis avant le choc le long des baies vitrées latérales droite en place 10, 18 et 24. Après l'éclatement des vitres latérales, ils se retrouvent au contact du sol et poussés vers l'extérieur par les trois autres occupants de cette même rangée. Pour l'enfant en place 23, le mécanisme est le même, car il est poussé par l'adulte de la place 21.

Le mécanisme est différent pour l'adulte de la place 25 ; seul adulte de la rangée, et non ceinturé, il est projeté vers la vitre latérale droite, passe au dessus des enfants et est totalement éjecté.

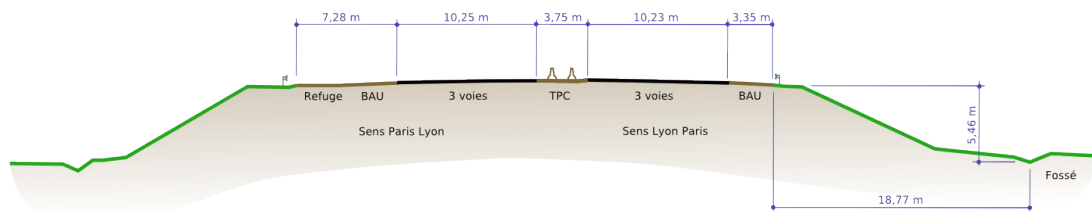
Figure 2 : Profil en travers de l'A6

L'autocar s'est renversé dans le fossé d'environ 5,50m de profondeur (à droite sens Lyon Paris).

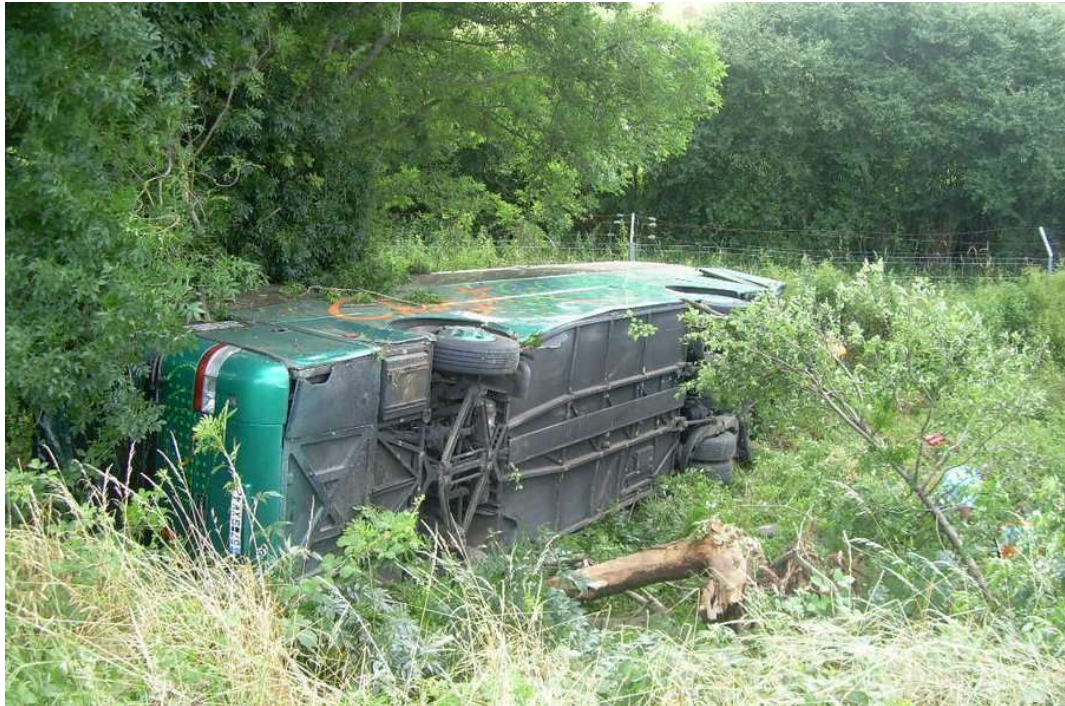
Photo n°10 : L'autocar couché en contrebas du talus

L'arbre couché au premier plan a été déraciné par l'autocar dans sa chute

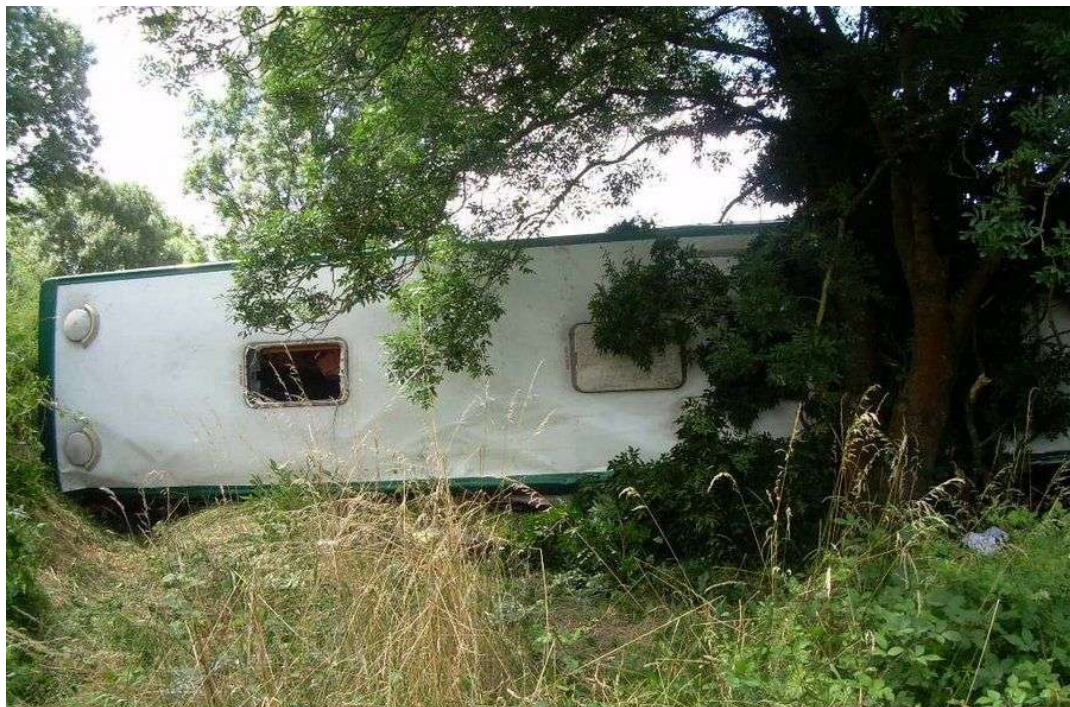
Photo n°11 : L'autocar couché en contrebas du talus

Vue de la position de l'autocar en appui au premier tiers de sa longueur
contre deux grosses branches de l'arbre.
Le fossé à l'arrière de l'autocar a pu permettre à quelques enfants de sortir.

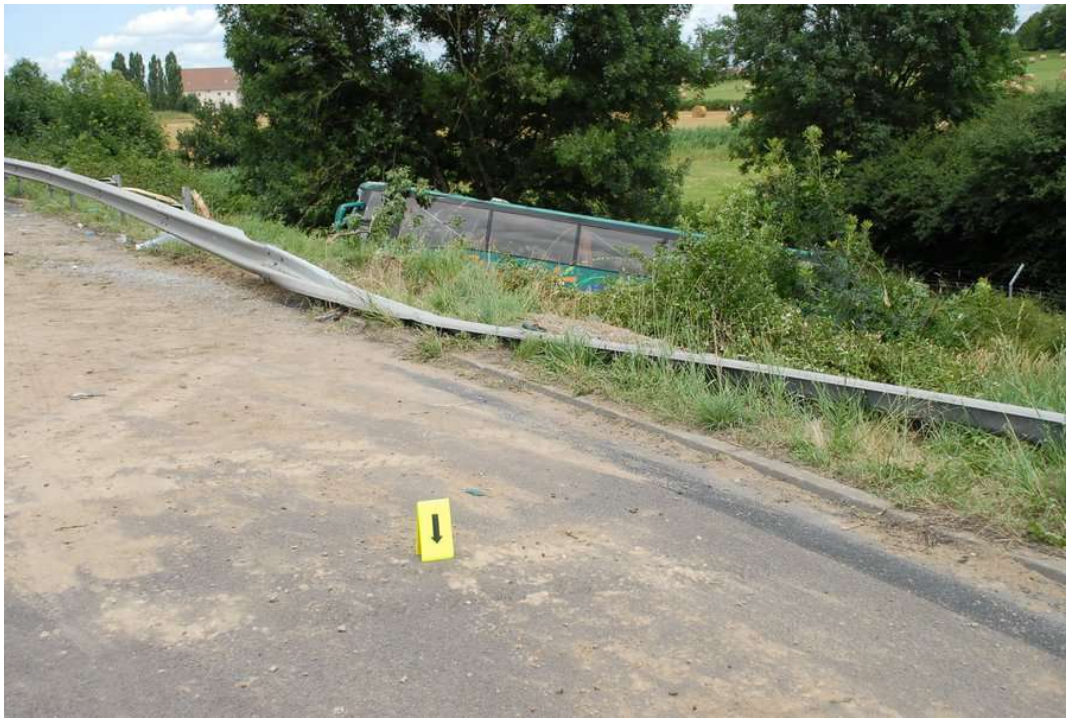
Photo n°12 : L'autocar en phase de relèvement vu de la BAU

Les traces de pneu laissées par l'autocar
et la glissière couchée sont visibles au premier plan

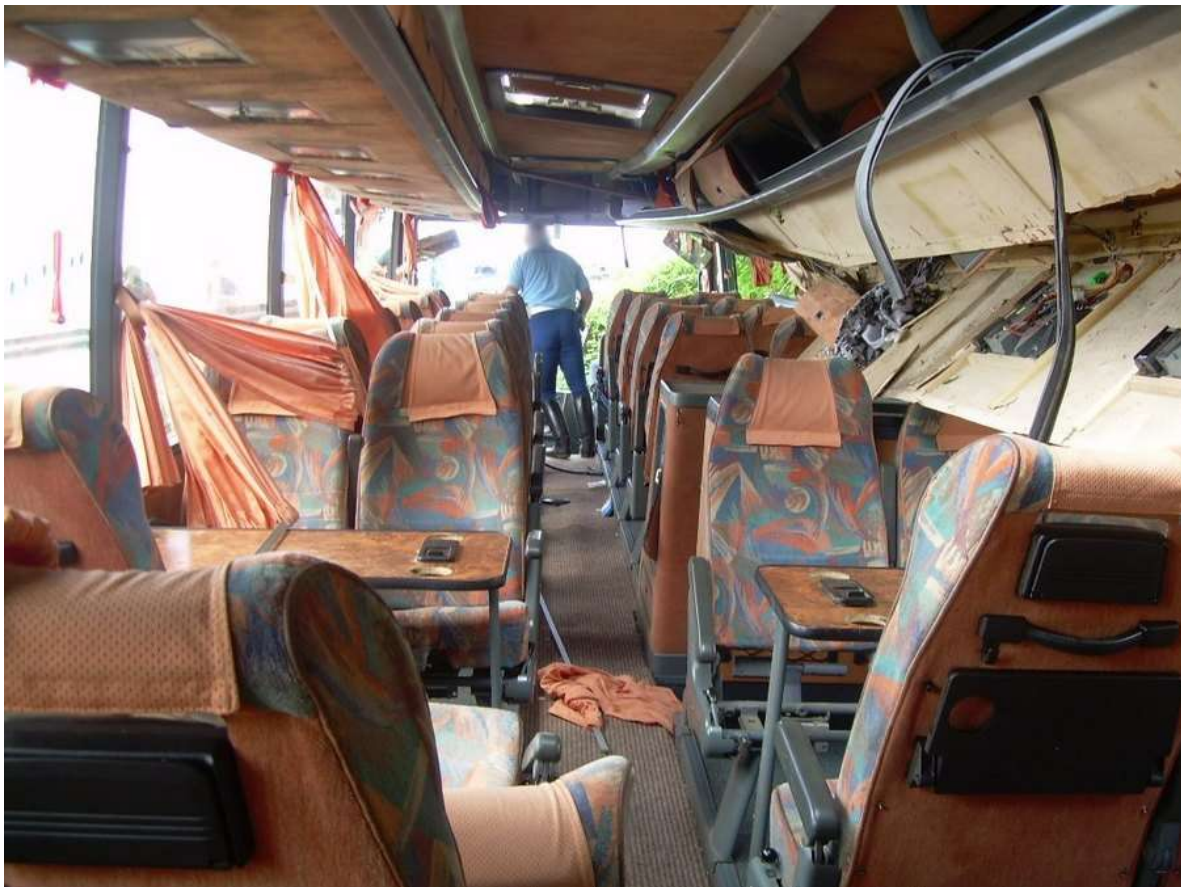
Photo n°13 : Vue de l'intérieur de l'autocar

Les fauteuils sont presque tous intacts
