Rapport d'enquête technique
sur l'accident mortel
survenu le 26 février 2008
sur le PN37 à Bayard (52)
décembre 2008

Affaire n°BEATT-2008-005

**Rapport d'enquête technique sur l'accident mortel survenu
le 26 février 2008 sur le PN 37 à Bayard (52)**

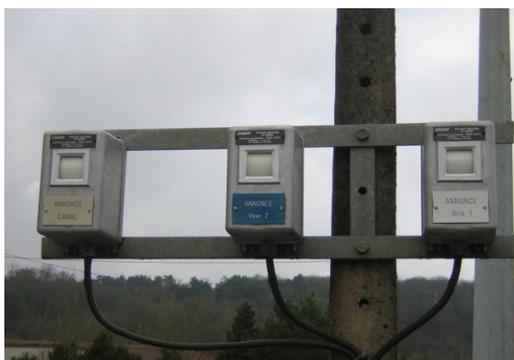
Voyants de reprise de gardiennage

L'installation du PN 37 comporte un troisième voyant, lui aussi blanc ou rouge. Il est au blanc si le pont-levis est en position « basse ». Il passe au rouge dès qu'un batelier commande par radio ou par pression sur un bouton (suivant son sens de circulation sur le canal) l'ouverture du pont-levis.

Le défaut d'annonce de l'arrivée du train par l'annonceur lorsque le voyant de reprise de gardiennage de la voie 2 est passée du blanc au rouge a été une cause directe secondaire de l'accident.

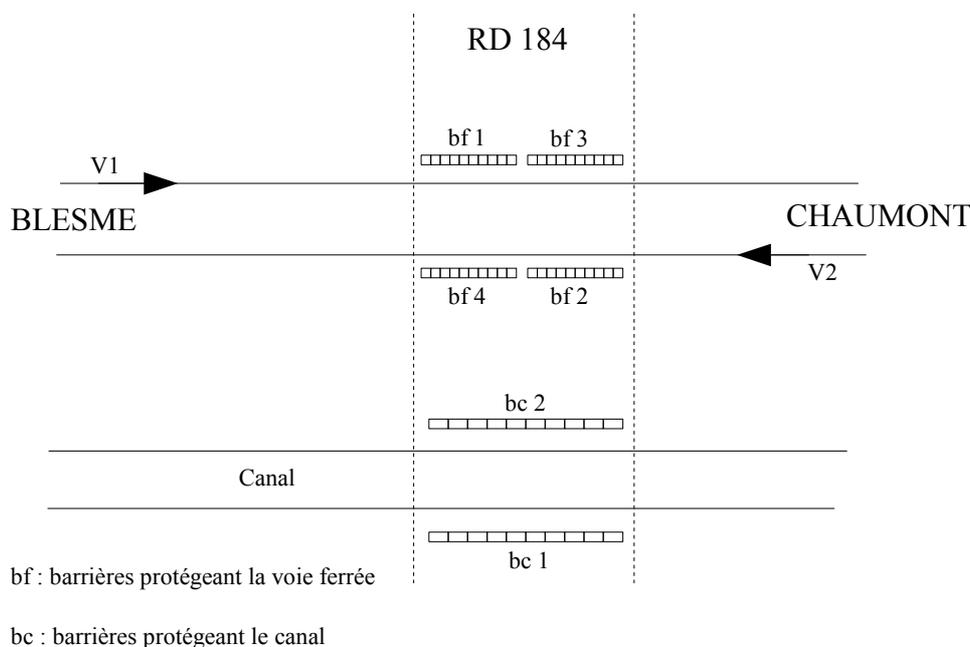
PN 37 et protection du pont levis sur le canal

Le fonctionnement du PN 37 est un peu différent compte tenu de la présence d'un pont levis de franchissement du canal situé à une quinzaine de mètres du PN. L'interruption de circulation due au passage d'une péniche est de l'ordre de six minutes. Sans mesures particulières, il y aurait le risque que la file de voitures arrêtées pendant le passage d'une péniche encombre le passage à niveau et qu'un train se présente. Pour pallier ce risque, le PN est fermé pendant le passage d'une péniche, même en l'absence de toute circulation ferroviaire.

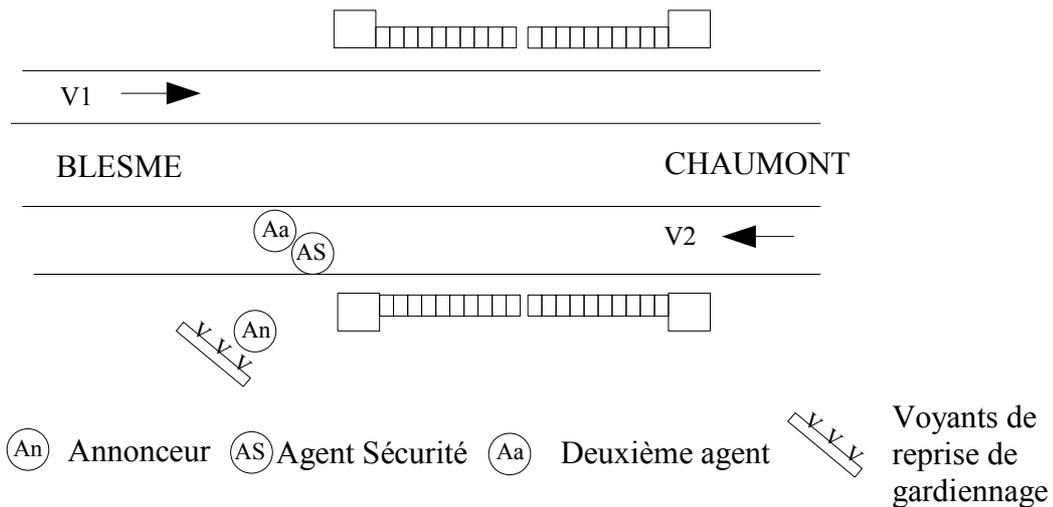
Position des agents juste avant le choc

L'annonceur se tient devant les trois voyants de reprise de gardiennage. L'agent sécurité et le troisième agent sont accroupis dans la voie, afin de poser des équerres de fixations sur le platelage du PN.
