# BEA-TT

*Rapport d'enquête technique  
sur la collision entre un TER et un autocar  
survenue le 3 février 2009  
sur le PN4 à Nevers (58)*

*septembre 2010*

Affaire n° BEATT-2009-001

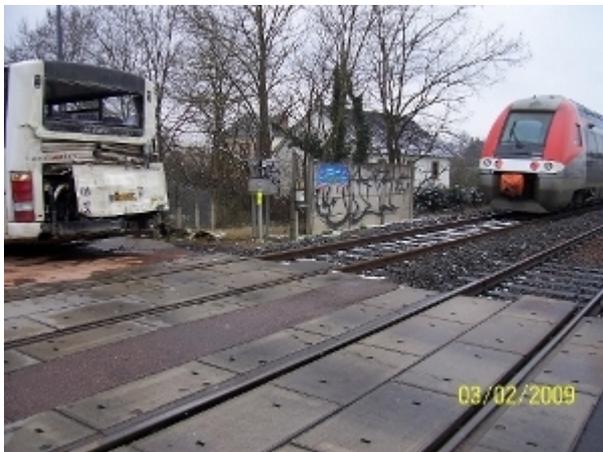
Fig. 1

L'autocar se trouvait immobilisé en dernière position d'un embouteillage, sa partie arrière engageant légèrement le gabarit de la voie ferrée ; sous l'effet du choc, il a pivoté vers la droite en heurtant l'autocar qui le précédait et il s'est arrêté contre la bordure de trottoir ; le train a poursuivi sur sa voie et s'est immobilisé environ quarante mètres plus loin.

Le TER et l'autocar immobilisés après la collision. Le point d'impact est net : angle arrière gauche de l'autocar.

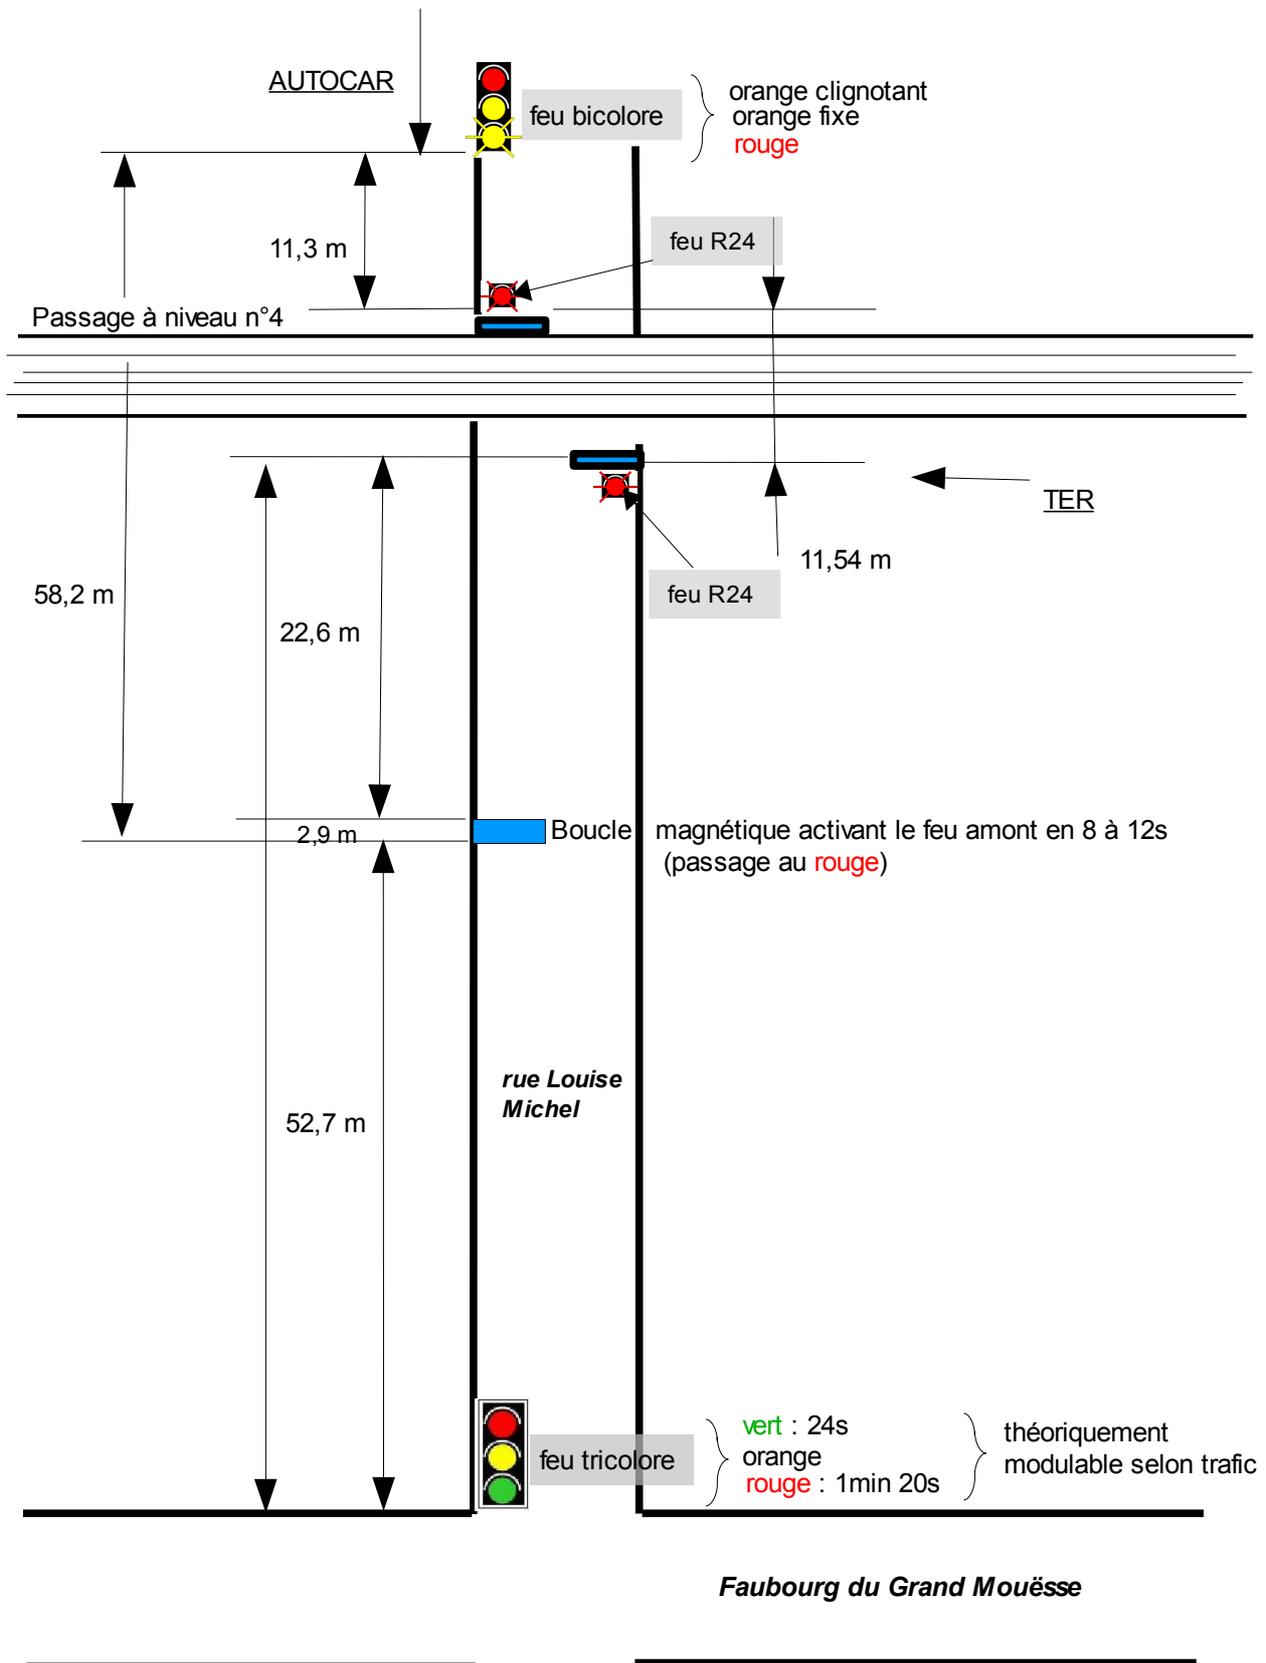
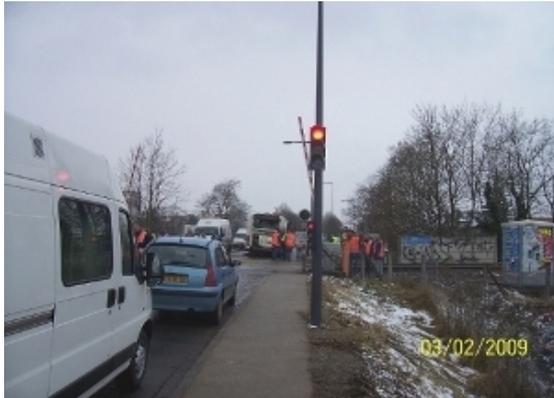
Fig. 2

Pour réguler la file d'attente au feu précité et éviter qu'elle ne déborde sur la voie ferrée, un feu bicolore (orange et rouge) a été placé à 11,3 m en amont de la barrière du passage à niveau équipé d'un feu R 24). Ce feu est activé (passage au rouge) de manière automatique par deux dispositifs :

- une boucle magnétique d'une largeur de 2,9 m est située à 22,6 m en aval de la sortie du passage à niveau. En théorie, dès qu'un véhicule stationne plus de 2 s au-dessus de la boucle, le feu passe de l'orange clignotant à l'orange fixe après 3 s et au rouge au bout de 6 s, c'est à dire que la mise au rouge du feu se produit 8 s après l'arrêt du véhicule au-dessus de la boucle. En pratique, il semble que ce délai puisse dans certains cas être différent : en effet, le procès-verbal du constat d'huissier effectué le 4 février 2009 (le lendemain de l'accident) indique que « .. *lorsqu'un véhicule se trouve arrêté sur la boucle magnétique, il déclenche le feu rouge de l'autre côté du passage à niveau au bout de douze secondes environ* » ;

- l'annonce d'un train déclenche le passage du jaune clignotant au jaune fixe puis la mise au rouge du feu respectivement 8 s et 5 s avant la mise au rouge du feu R 24 du passage à niveau, c'est à dire 33 s et 30 s avant le passage du train.

Le feu routier placé en amont (11,3 m) du passage à niveau, commandé par une boucle de détection magnétique et coordonné avec le feu du passage à niveau, a pour fonction de réguler la file de véhicules en attente au feu du carrefour situé à 78 m en aval du passage à niveau

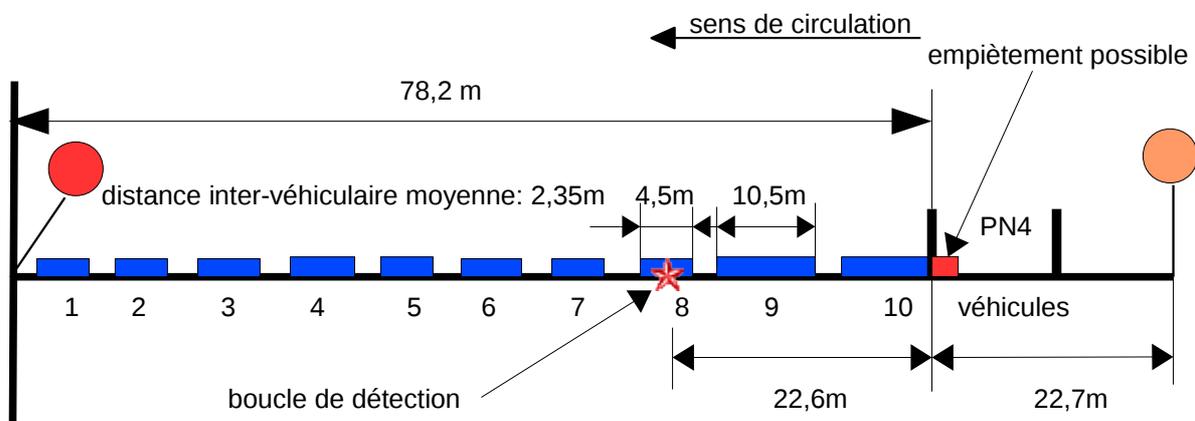
### 3.4.2.1 - Saturation de la voie

Le schéma ci-dessous présente une configuration très proche de celle de l'accident, la section de route comprise entre le passage à niveau et le feu aval étant saturée par une file de huit véhicules légers et de deux autocars à l'arrêt.

Sur les 78,2 m qui séparent la sortie du passage à niveau et le feu du carrefour suivant (par rapport au sens de circulation), il y a place pour environ 8 véhicules légers et 2 véhicules « longs » de type autocars. Le fonctionnement du système de feux est tel qu'il rend possible une saturation de cette nature, avec le cas échéant dépassement du dernier véhicule de la file sur la voie ferrée. En effet, deux facteurs cumulables jouent dans ce sens :

- le temps de rouge du feu aval situé au carrefour (de l'ordre de 1 min 20 s au moment de l'accident, modulable en fonction des trafics respectifs) permet l'accumulation des véhicules sur toute la longueur de la section ; il faut également mentionner que ce feu n'est pas coordonné avec le feu situé en amont du passage à niveau ;
- le feu situé en amont du passage à niveau passe de l'orange (clignotant puis fixe pendant 3 s) au rouge 8 à 12 s après l'arrêt d'un véhicule sur la boucle de détection (située à 45,3 m en aval du feu). Cette temporalité peut permettre à au moins 2 ou 3 véhicules (y compris des véhicules « longs » de type autocar) de franchir le feu avant le passage au rouge, avec un risque d'empîètement sur la voie ferrée en cas de mauvaise appréciation du conducteur. Elle ne garantit donc pas que le dernier véhicule autorisé à passer pourra dégager le passage à niveau.

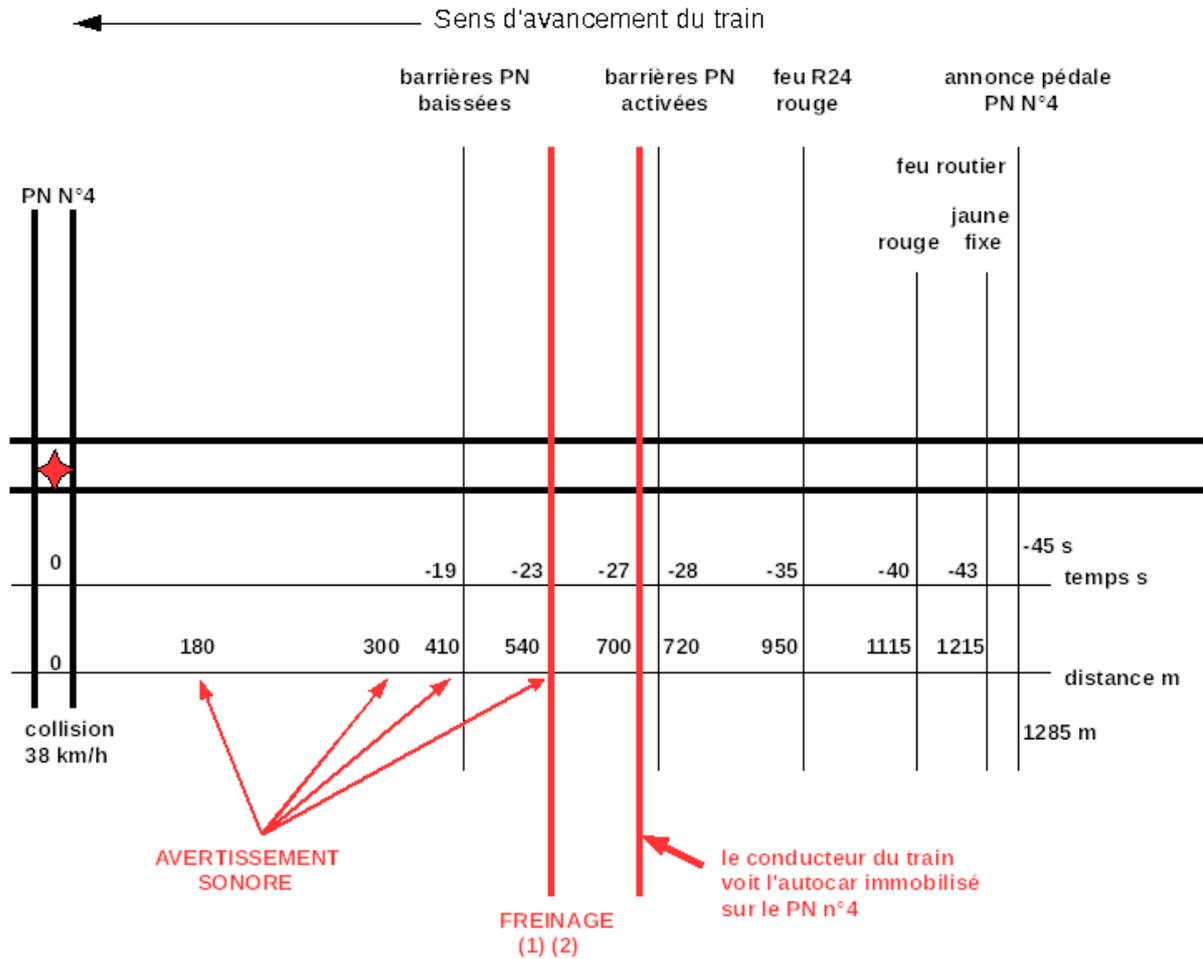
## SCHEMA CHRONOLOGIQUE DE L'APPROCHE DU TRAIN

(1) la vitesse du train est à cet instant de 123 km/h.

(2) le moment du déclenchement du freinage d'urgence est connu avec une bonne précision grâce à l'enregistrement automatique: il se situe environ 540 m avant le passage à niveau; par contre, le moment où le conducteur indique avoir aperçu un obstacle fixe sur la file d rail gauche de la voie 2 relève d'une évaluation subjective entachée d'une plus grande imprécision. Selon ses dires, il se situerait entre 800 m et 1000 m du passage à niveau, la visite sur place des enquêteurs permettant de fixer cette distance dans une fourchette de 600 m à 700 m (voir annexe 4). Nous avons indiqué la distance de 700 m dans le schéma ci-dessus.

* t = 0	annonce pédale du passage à niveau;
* t = 10	annonce du train (feux R24 rouges clignotants et sonneries);
* t = 17 s	début de la descente des demi-barrières;
* t = 26 s	fin de la descente des demi-barrières, arrêt des sonneries;
* t = 35 s	arrivée du train sur le passage à niveau (à condition qu'il ne soit pas retardé par un freinage imprévu.

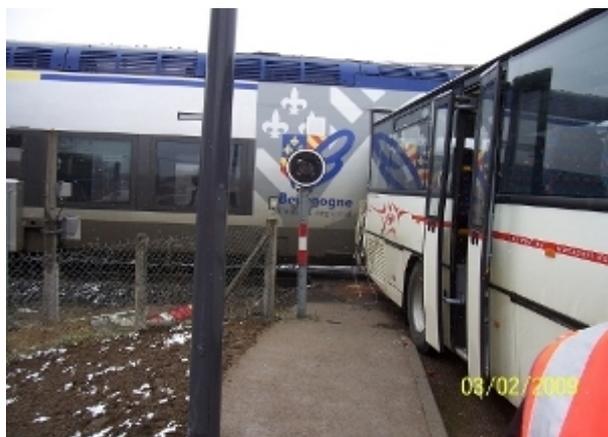
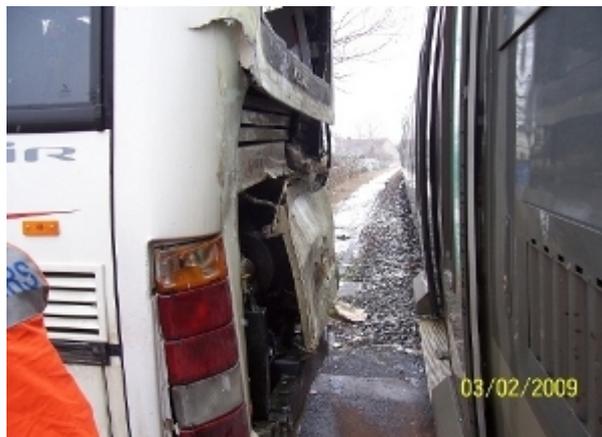
L'autocar et le TER après la collision

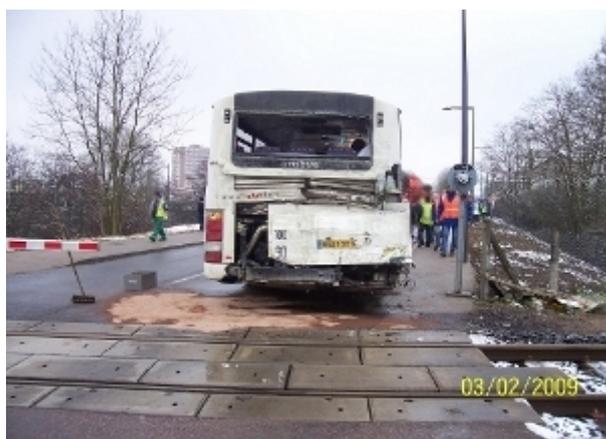
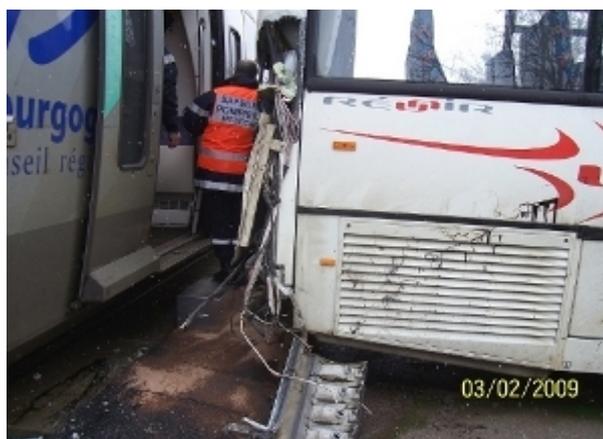
Les dommages sur la partie arrière de l'autocar

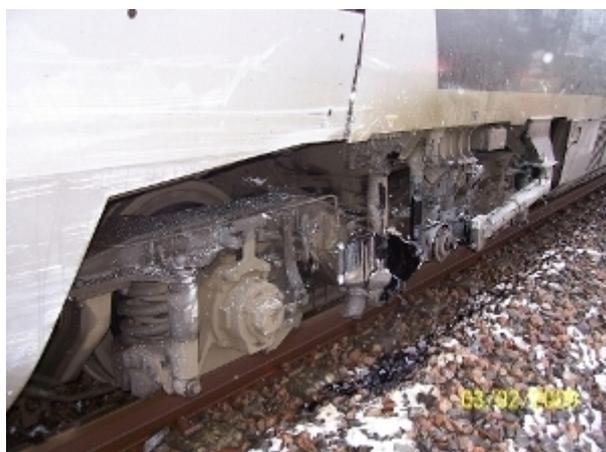
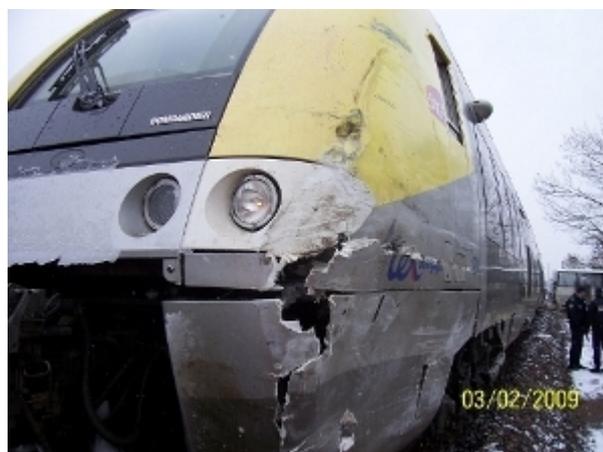
Les dommages sur le flanc gauche du TER : suspension, carrosserie et porte d'accès

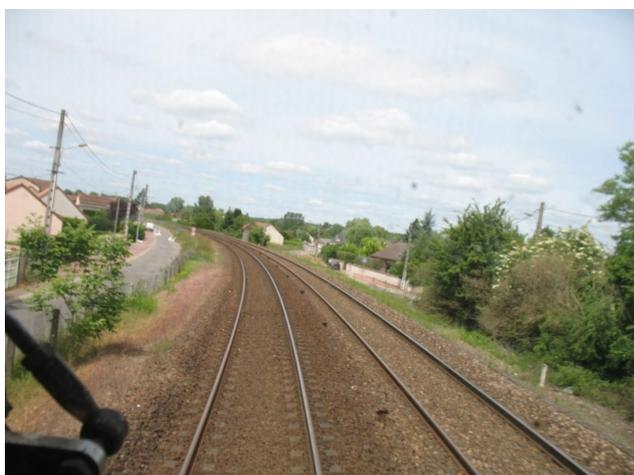
Fig. 9

#### **Photographie prise à 1000 m du PN n°4**

Le tracé en plan de la voie ferrée n'offre pas une visibilité suffisante pour percevoir le passage à niveau

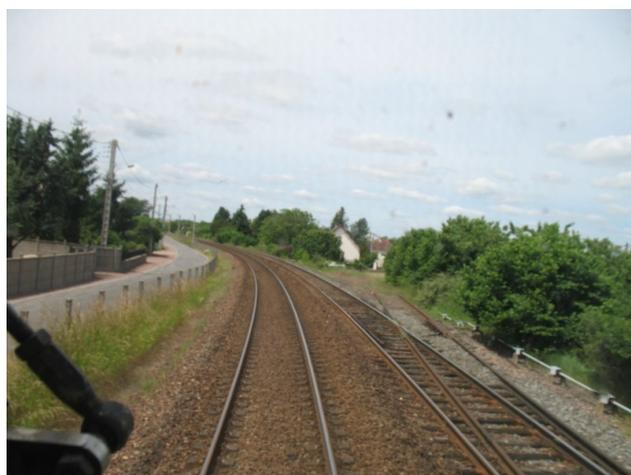
Fig. 10

#### **Photographie prise à 800 m du PN n°4**

Il se peut qu'au sortir de cette courbe à gauche (conformément à son témoignage), le conducteur du train ait aperçu l'autocar immobilisé sur le passage à niveau

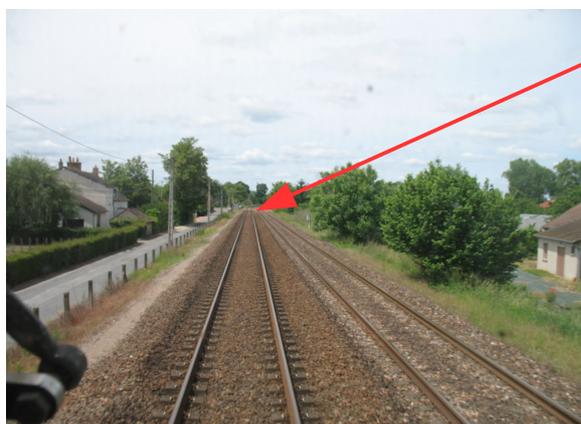
Fig. 11

L'arrière de l'autocar est engagé sur la voie (gauche) de circulation du train
