*Rapport d'enquête technique  
sur la collision entre un train  
et le chargement d'un train croiseur  
survenue le 20 mai 2009  
dans le tunnel de Livernant  
à Charmant (16)*

*décembre 2010*

**Bureau d'Enquêtes sur les Accidents  
de Transport Terrestre**

Affaire n° BEATT-2009-005

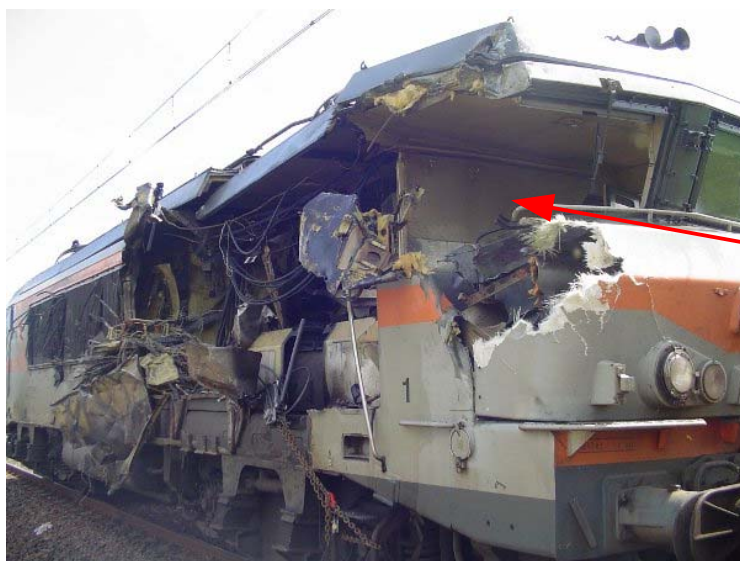
**Figure 2 : Locomotive 407220 après l'accident**

Ce train croise le train de fret SNCF 56724 dans le tunnel de Livernant sur la commune de Charmant (16) lorsque le bras d'un engin forestier chargé sur le troisième wagon de son convoi perce la cabine de conduite du train croiseur jusque dans le compartiment moteur de la locomotive et, au-delà, perce la paroi latérale gauche de la locomotive BB 407220.

Perforation de l'avant-droit  
de la cabine de conduite  
du train 56724

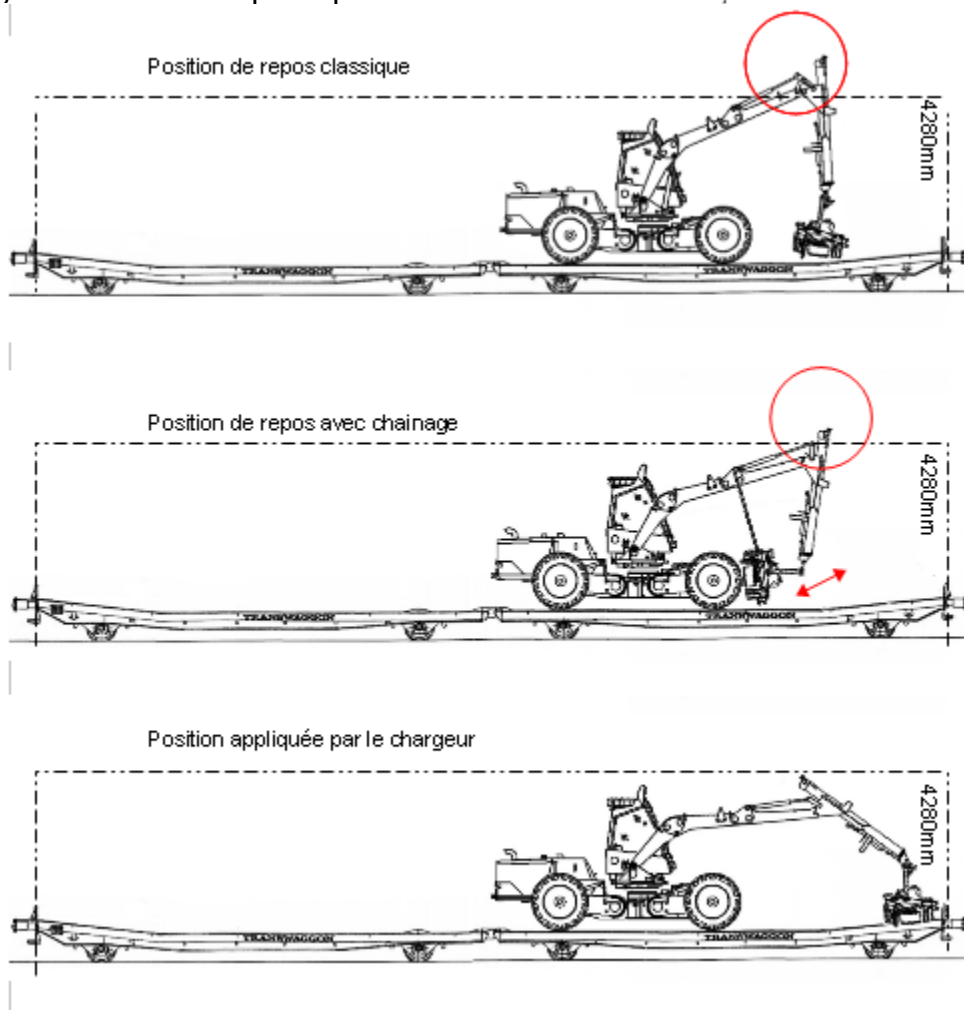
Figure 13 : Engin chargé sur la wagon TWA800

- **En haut**, l'engin forestier en position de repos classique incompatible avec le gabarit.
- **Au milieu**, la position indiquée par la documentation technique en possession du chargeur et qui aurait imposé un transport exceptionnel.
- **En bas**, la solution adoptée par le chargeur

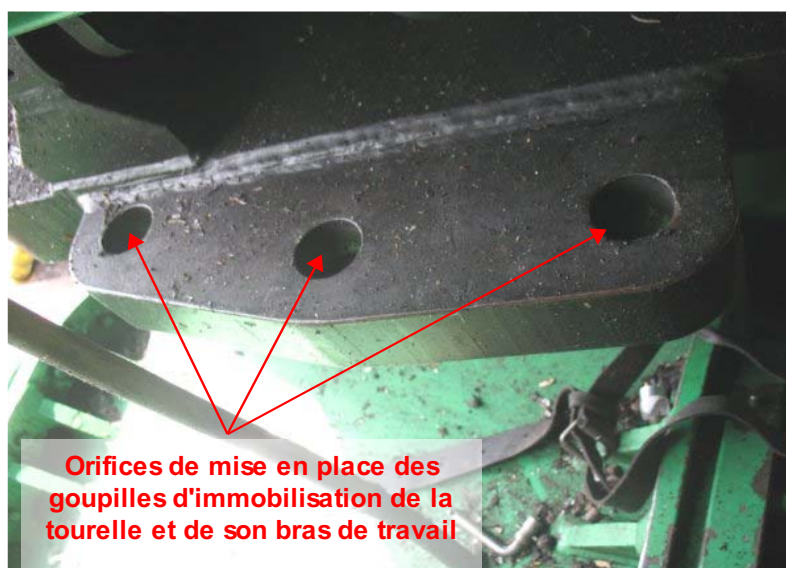
**Figure 16 : Orifices d'immobilisation du Skogsjan 487XL**

La photo de la figure 16 montre le dispositif de l'engin transporté après accident.

La photo ci-dessous montre la platine après l'accident, sans la mise en place des goupilles, aucune trace n'ayant été constatée. L'absence des goupilles a favorisé l'accomplissement de mouvements de rotation de la tourelle, non retenue par les butées.

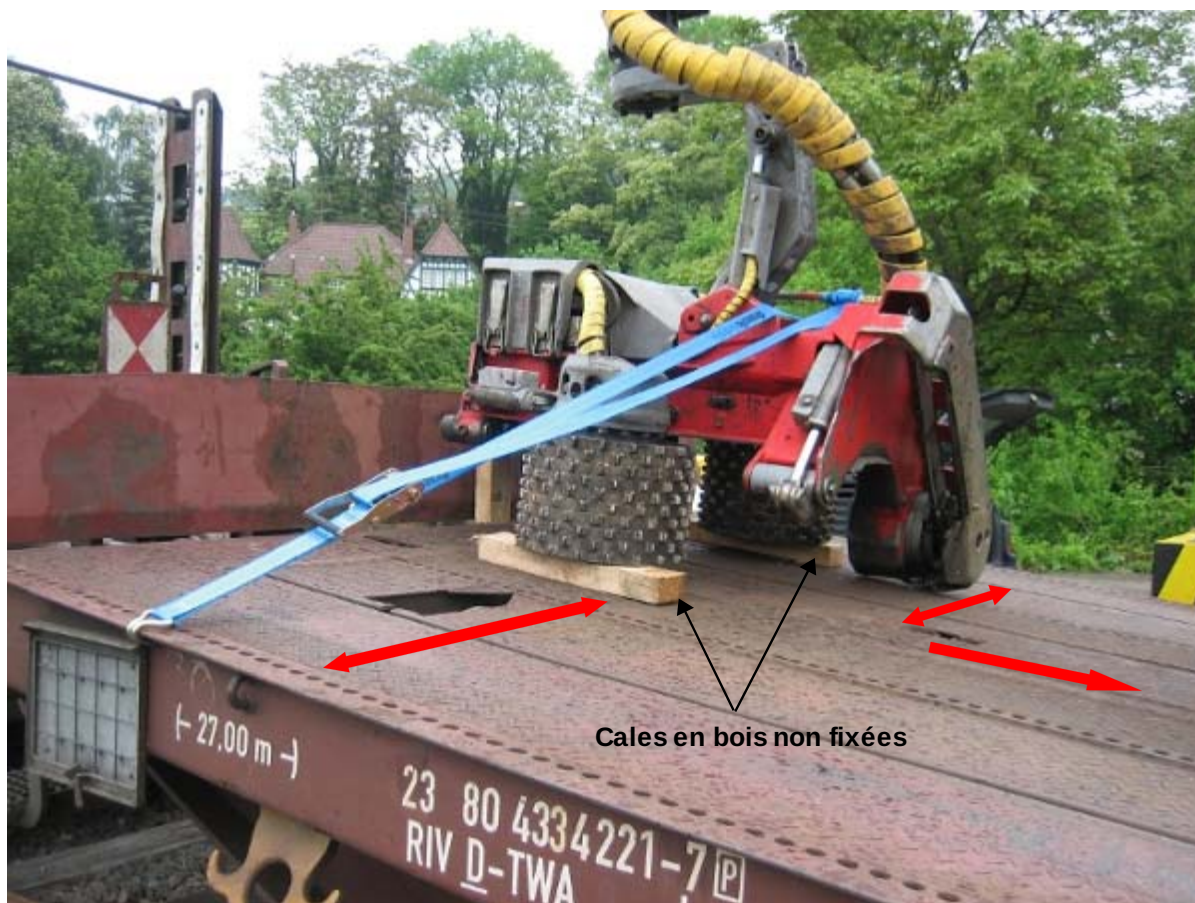
**Figure17 : Tête d'abattage non fixée au plancher du wagon**  
**En rouge**, les mouvements transversaux et longitudinaux possibles

Le chargeur a calé la tête d'abattage avec des chevrons en bois de faible section (100X100 mm) non fixés et a complété l'immobilisation de la tête d'abattage par un amarrage indirect avec une sangle accrochée au bord du wagon.

Ce dispositif, ne respectant aucune règle, ne pouvait que se désassembler au cours du transport.

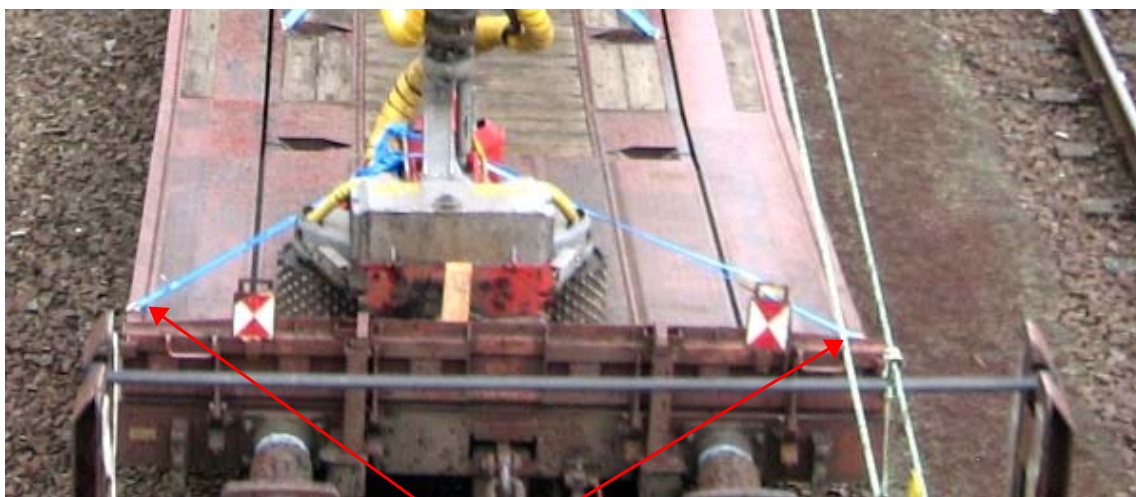
**Figure 18 - Sangles en bord de caisse**

Ce dispositif n'est pas conforme aux prescriptions :

- l'amarrage indirect avec une seule sangle ne permet pas une immobilisation transversale satisfaisante du bras et de la tourelle
- la résistance de la sangle est insuffisante, fiche 7.3 prescrivant une résistance minimale de 4 000 daN.

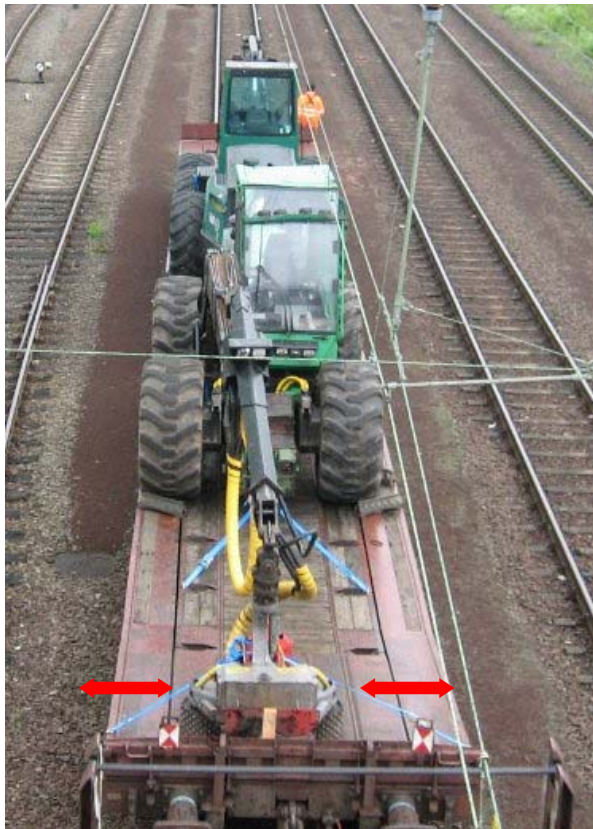
Photo prise après le chargement du Skogsjan en gare de Mosbasch-Neckarelz

En **rouge**, les mouvements oscillants du bras et de la tourelle Skogsjan 487XL

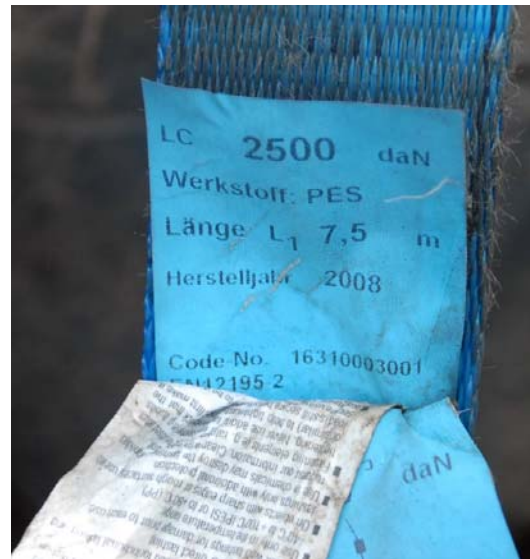
**Figure 20 : Sangle de 2 500 daN retrouvée sur le chargement**

Le type de sangle représenté sur la figure 20 a été retrouvé à divers endroits sur le wagon portant l'engin Skogsjan. Parfois, les sangles sont tellement usagées et délavées qu'on n'arrive plus à distinguer leur référence (cf. annexe 4).

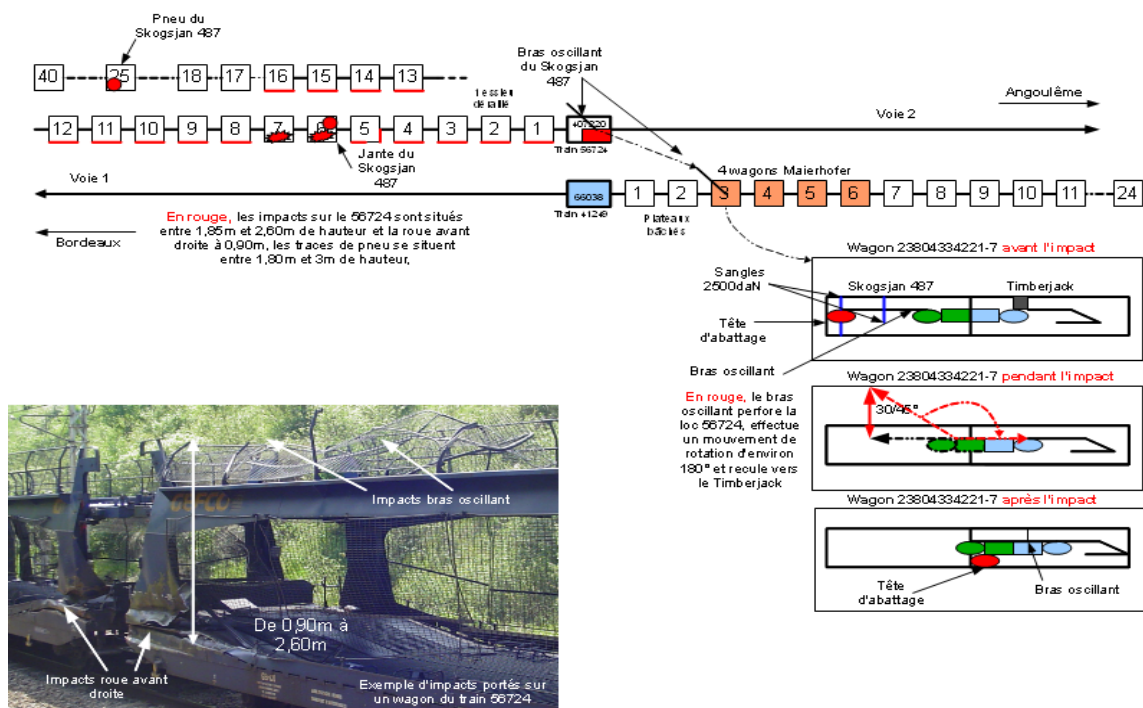
Figure 26 : Schéma des évènements

De ce fait, les sangles n'étant plus tendues, la tourelle et le bras ont oscillé de plus en plus fortement au fur et à mesure des passages dans les aiguillages, les courbes et contre-courbes de la voie ferrée, jusqu'à la rupture ou libération des sangles. Le bras oscille et engage le gabarit ferroviaire.

Dans l'accident entraîné par cette percussion, l'engin forestier s'est déporté sur le wagon TWA 800, la roue avant droite a percuté le train SNCF et s'est envolée dans le tunnel.

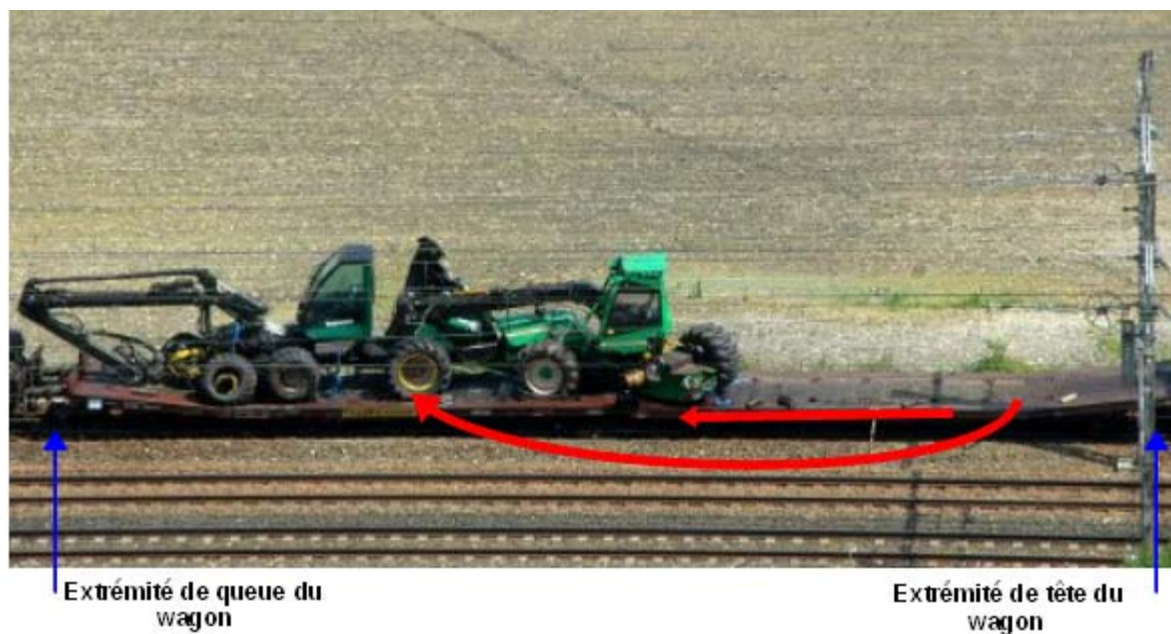
Figure 27 : Wagon porteur du Skogsjan 487 après l'accident

Le pivotement a continué et le Skogsjan 487XL, dans un mouvement à 180°, a percuté avec les restes du bras du Skogsjan, l'engin forestier « Timberjack » situé juste derrière lui sur le même wagon, endommageant le moteur de celui-ci. Les autorités judiciaires ont retrouvé diverses pièces du Skogsjan 487XL dans le train SNCF 56724. Les annexes 8 et 9 constituées sous forme de tableaux de synthèse indiquent le constat effectué sur tout le matériel après l'accident.

En **rouge**, figure le mouvement à environ 180° de la tourelle et du bras du Skogsjan 487XL, avec recul de l'engin vers la deuxième partie du wagon articulé.

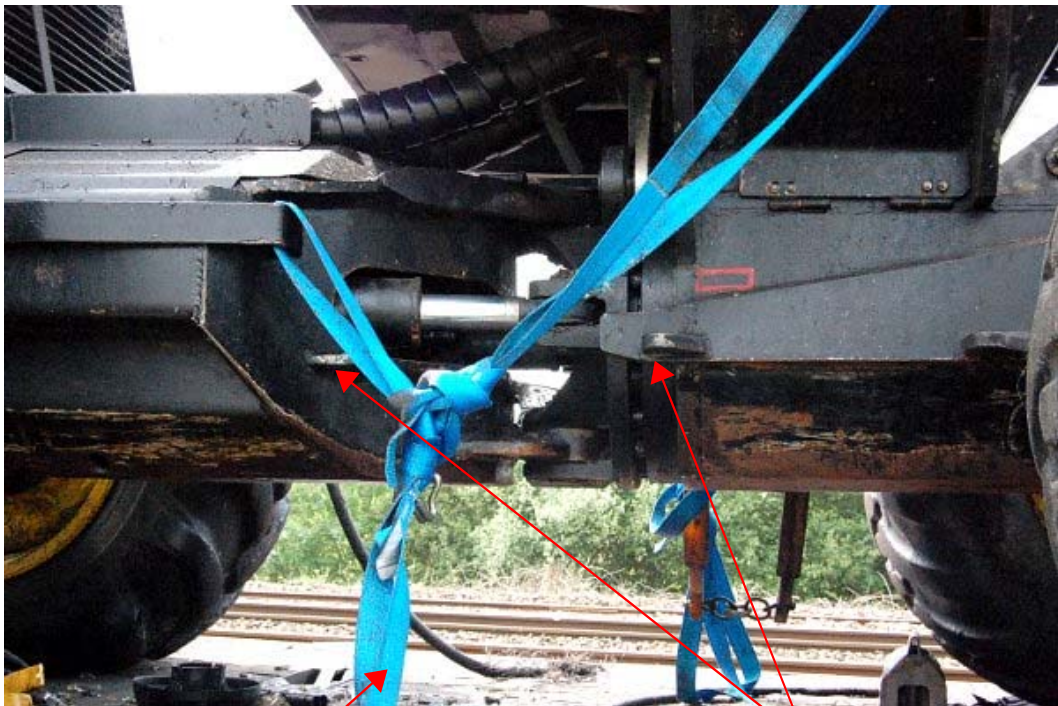
Sangles retrouvées  
après l'accident non  
fixées avec soin

Orifices devant  
recevoir la barre  
d'immobilisation  
rouge

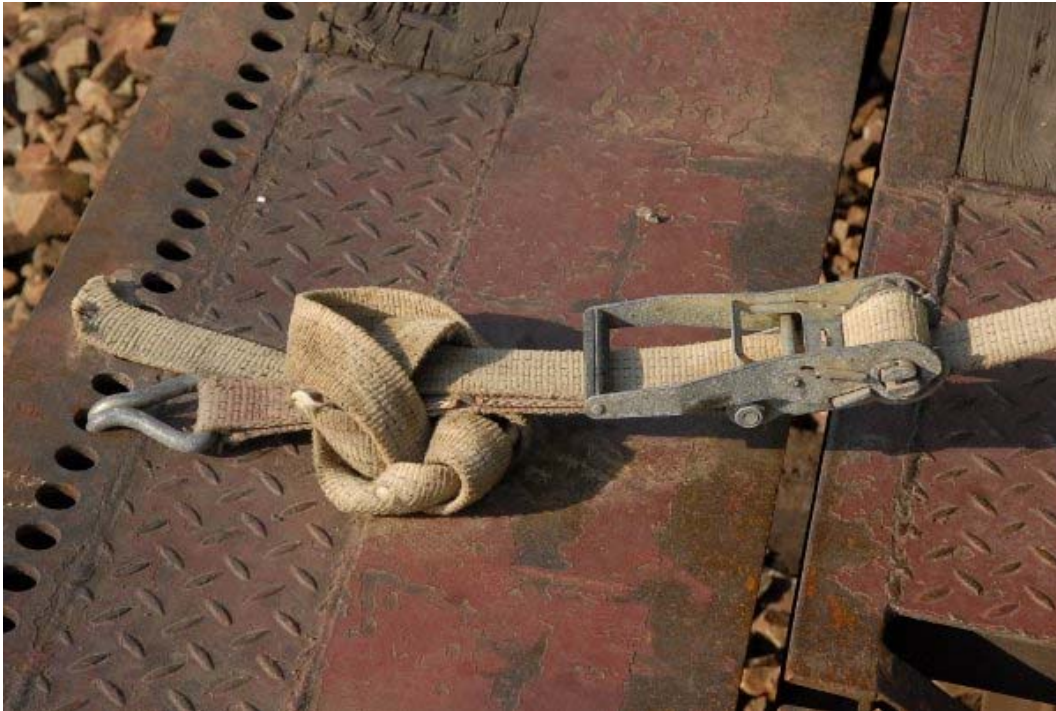
**Sangle très usagée retrouvée sur le deuxième wagon, peu touché par l'accident**

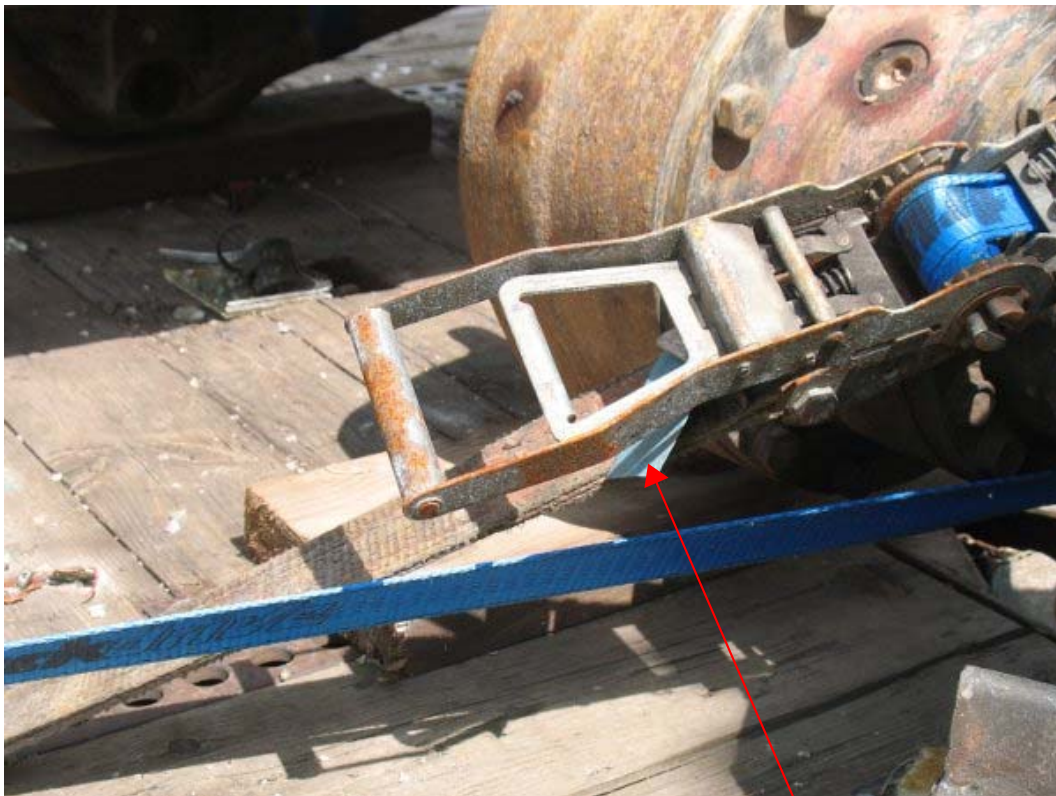
**Sangle retrouvée sur le premier wagon avec une étiquette de validité effacée**
