# BEA-TT

*août 2010*

Affaire n° BEATT-2009-008

**Rapport d'enquête technique  
sur la collision du 25 septembre 2009  
entre un train de fret et un poids lourd  
sur le passage à niveau n°77  
à Laluque (40)**

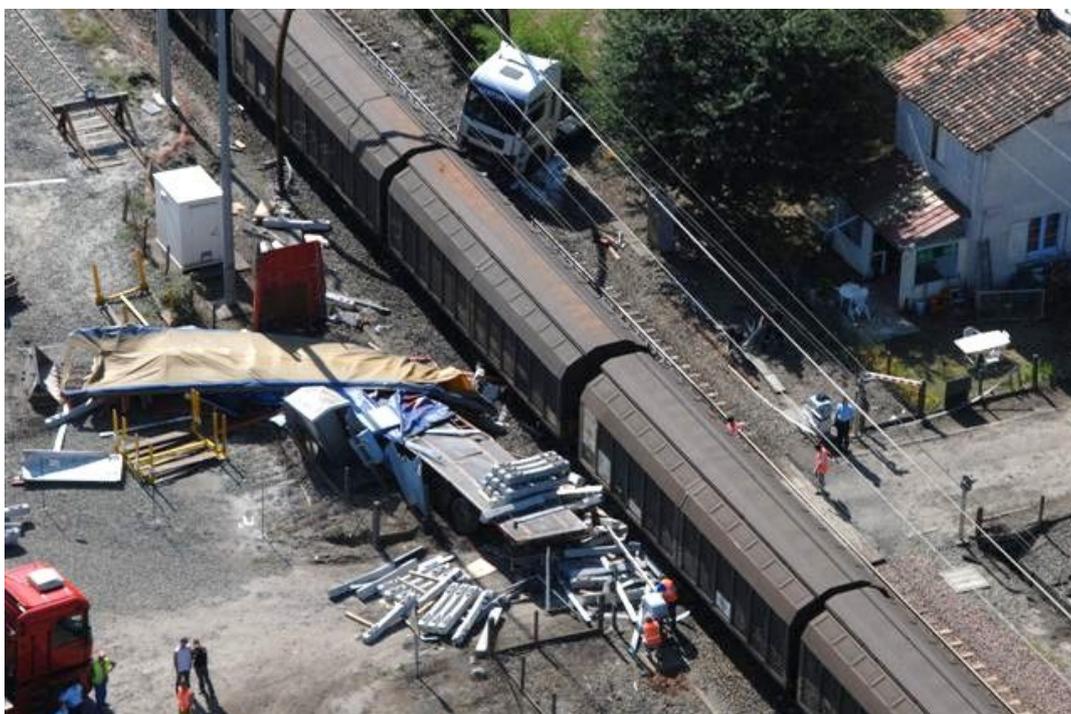
Les installations du PN sont avariées ainsi qu'un support caténaire. L'avant de la locomotive est gravement avarié. La semi-remorque est entièrement détruite et son chargement est répandu. Le tracteur routier est fortement avarié.

Les deux voies sont obstruées ; la voie 1 par le train de fret immobilisé, la voie 2 par le tracteur de l'ensemble routier et des éléments de son chargement. Le trafic ferroviaire est entièrement interrompu sur la section de ligne concernée.

Figure 1 : vue de l'accident

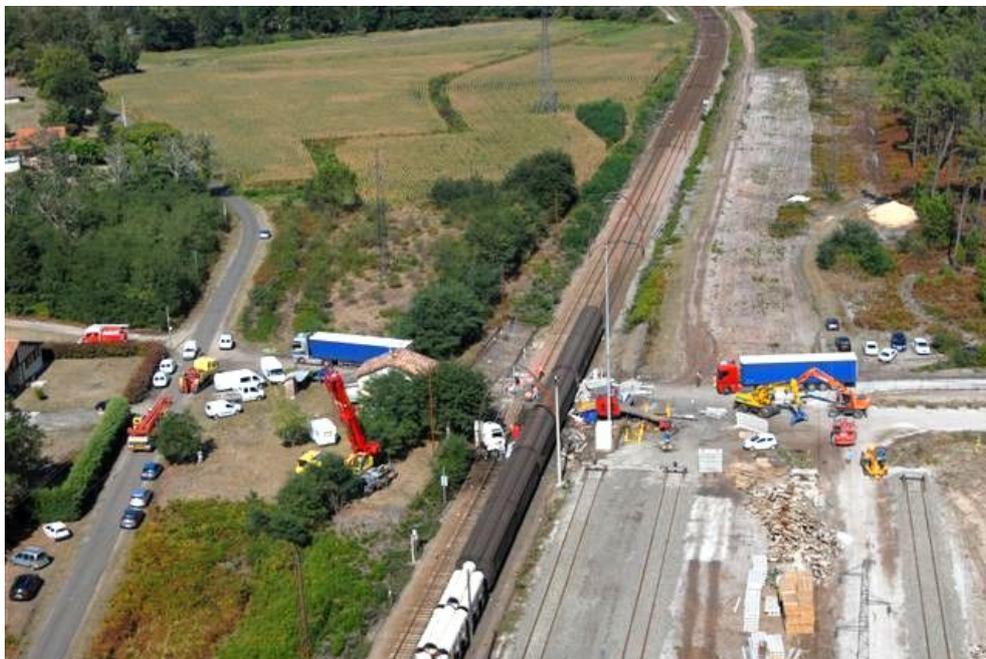
Figure 4 : vue générale du PN après l'accident

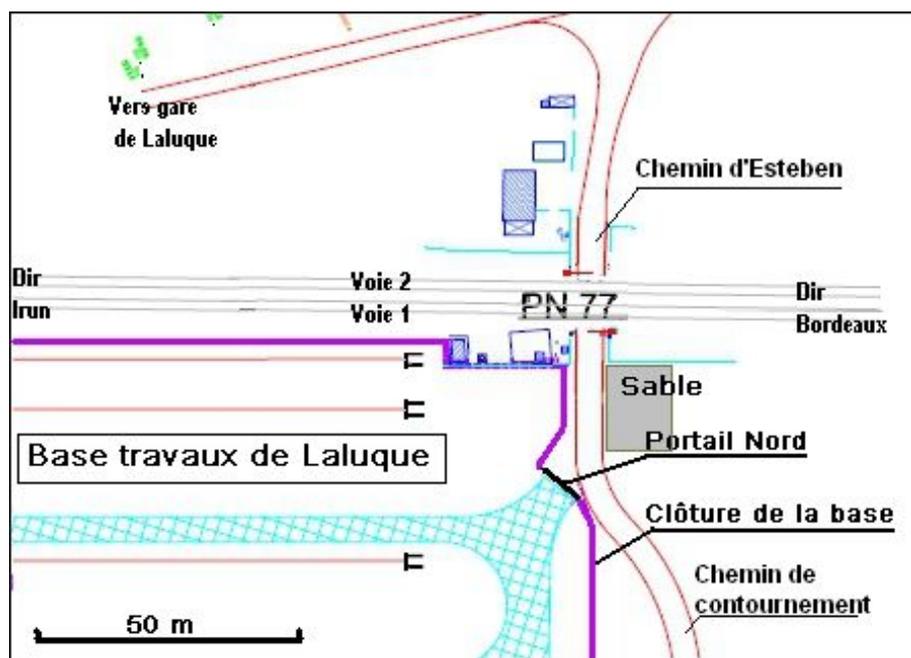
Le chauffeur s'est avancé en direction du passage à niveau qu'il a traversé en partie. Quand il a commencé à reculer, il a entendu un bruit sourd et son moteur s'est arrêté. Il a vu de la fumée noire sortir de l'échappement. A ce moment, le tracteur était entre les deux voies et la remorque sur la première voie. Le chauffeur a essayé plusieurs fois de redémarrer mais sans succès.

A ce moment, il a entendu la sonnerie du passage à niveau. Il a essayé de passer la première et d'avancer avec le démarreur, son collègue maintenant la barrière ouverte devant le camion. Voyant qu'il n'y arriverait pas et que le train arrivait, il a sauté du camion. Il a eu le temps de s'éloigner un peu et de faire des signes au conducteur du train avant que la locomotive ne percute la semi-remorque au niveau de son essieu arrière.

Figure 11 : plan du portail Nord avec le PN 77

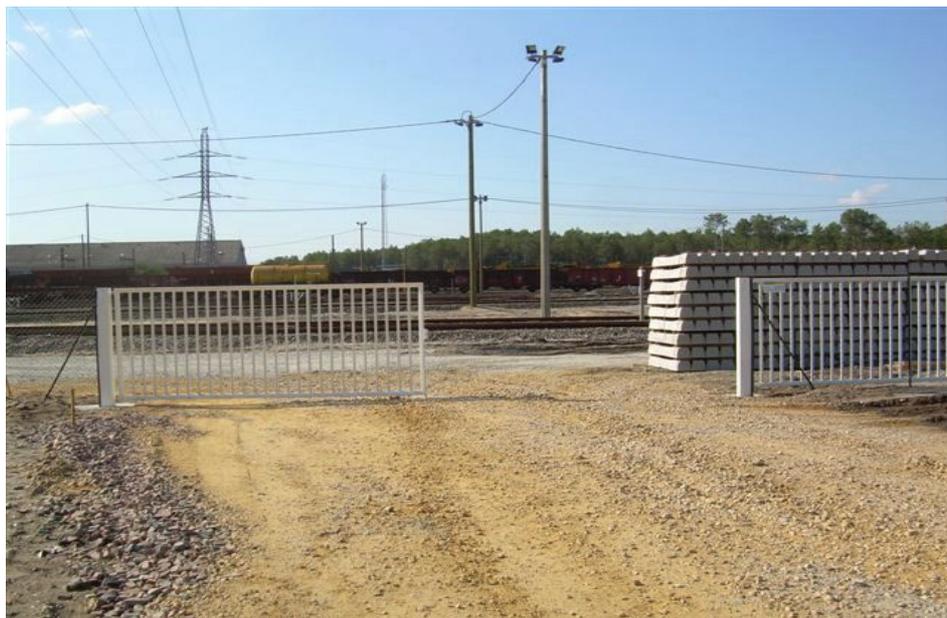
Il déclare également avoir signalé au responsable du chantier des traverses que le stockage des traverses juste à côté du portail Est était gênant et qu'il fallait les enlever.

*Figure 12 : vue du portail principal et du stockage provisoire de traverses*

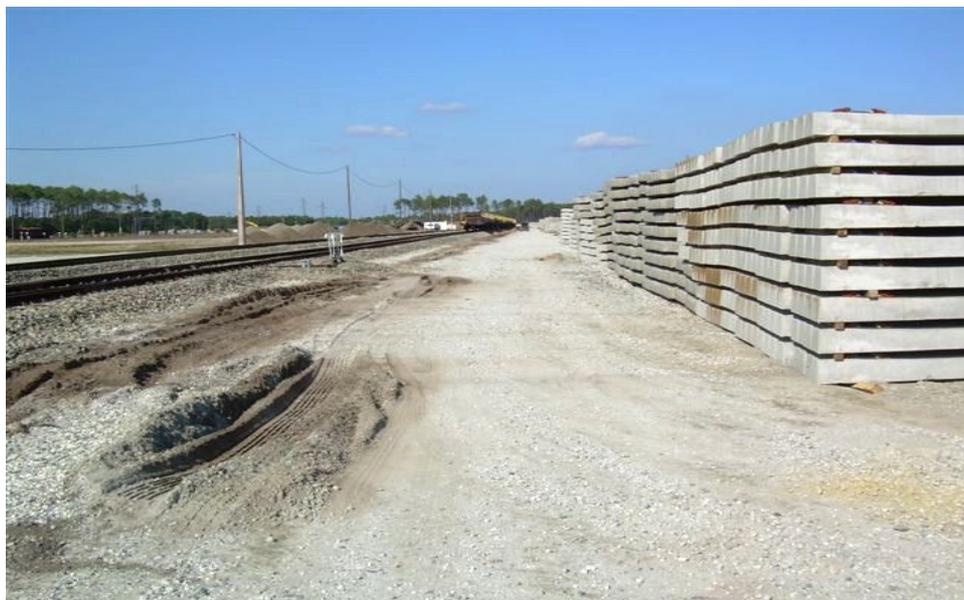
Après la mise en place du crochet et des chaînes, le camion enlisé est tiré par la chargeuse et remis sur la piste. A ce stade, le chauffeur demande aux agents présents comment rejoindre le plus sûrement son point de déchargement. On lui conseille alors de ressortir et d'emprunter le chemin de contournement externe, comme son collègue.

*Figure 13 : la piste principale avec le stockage provisoire de traverses à droite et les traces d'enlèvement du camion à gauche*

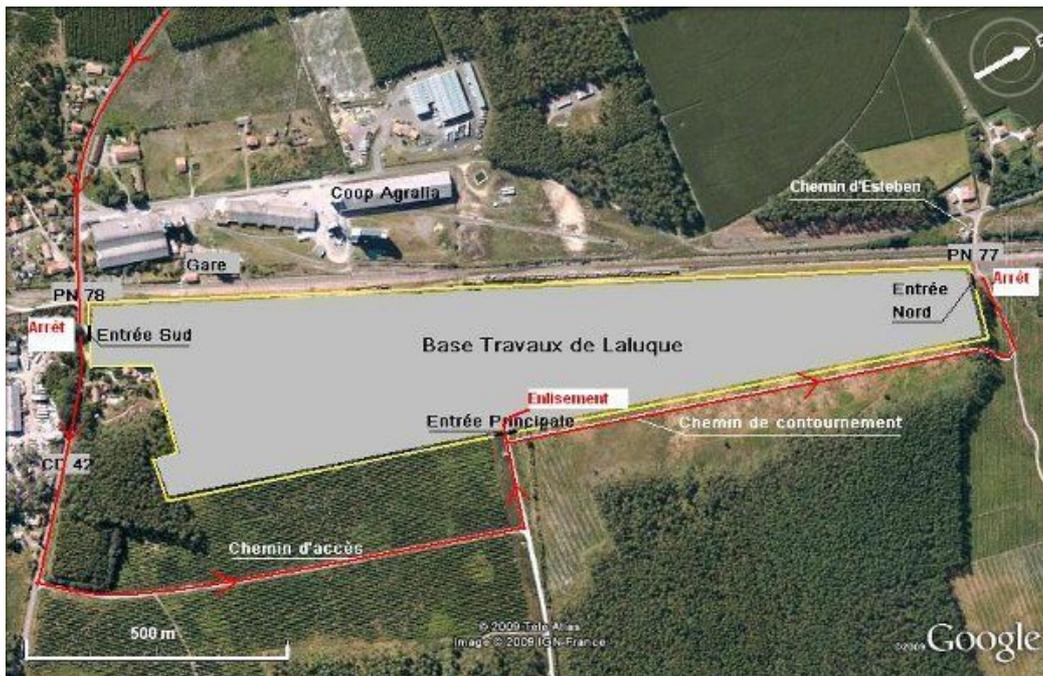
Figure 13 : parcours de l'ensemble routier accidenté (en rouge)

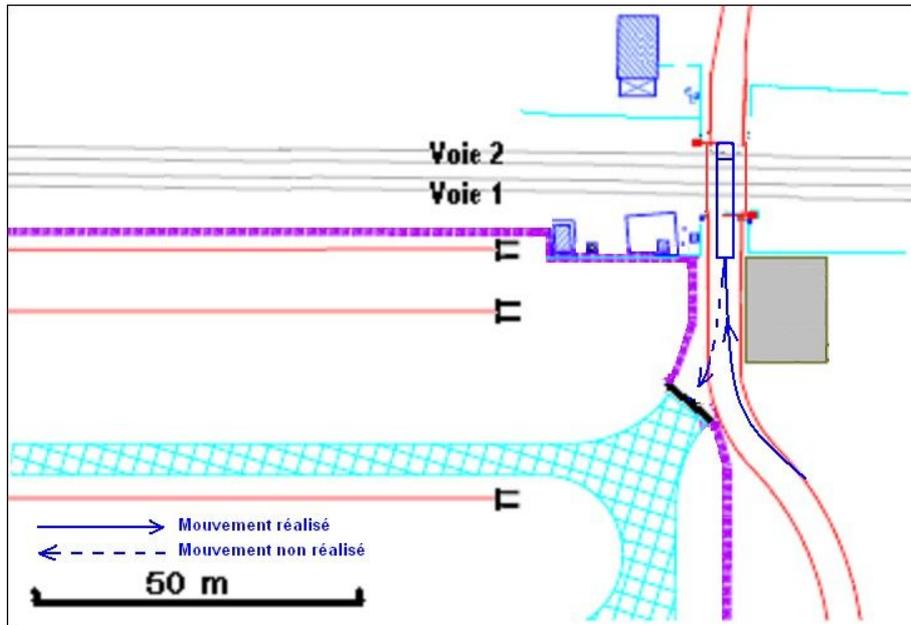
Sur les directives de son collègue, le chauffeur du camion n°1 entreprend la manœuvre consistant à s'avancer en direction du PN pour ensuite rentrer dans le site en marche arrière.

Figure 15 : mouvements du camion n°2 au portail Nord

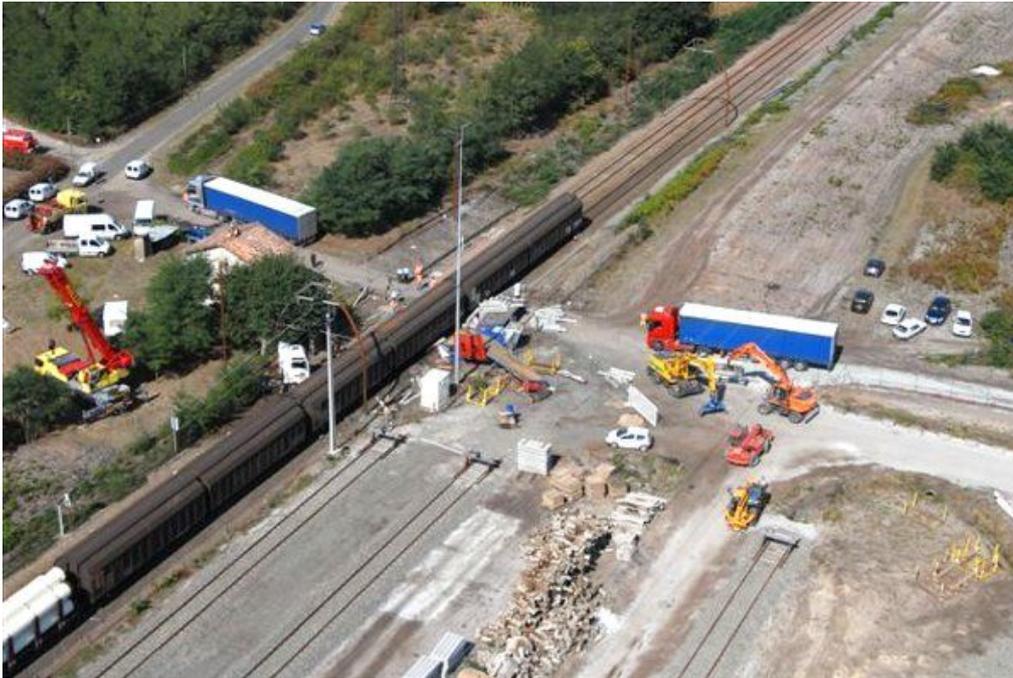
Malgré le déclenchement du freinage d'urgence par le conducteur du train, la locomotive heurte la semi-remorque à 60km/h, la coupant en deux et projetant le tracteur contre un poteau caténaire. Il est alors 12h46.

Figure 16 : vue générale après l'accident

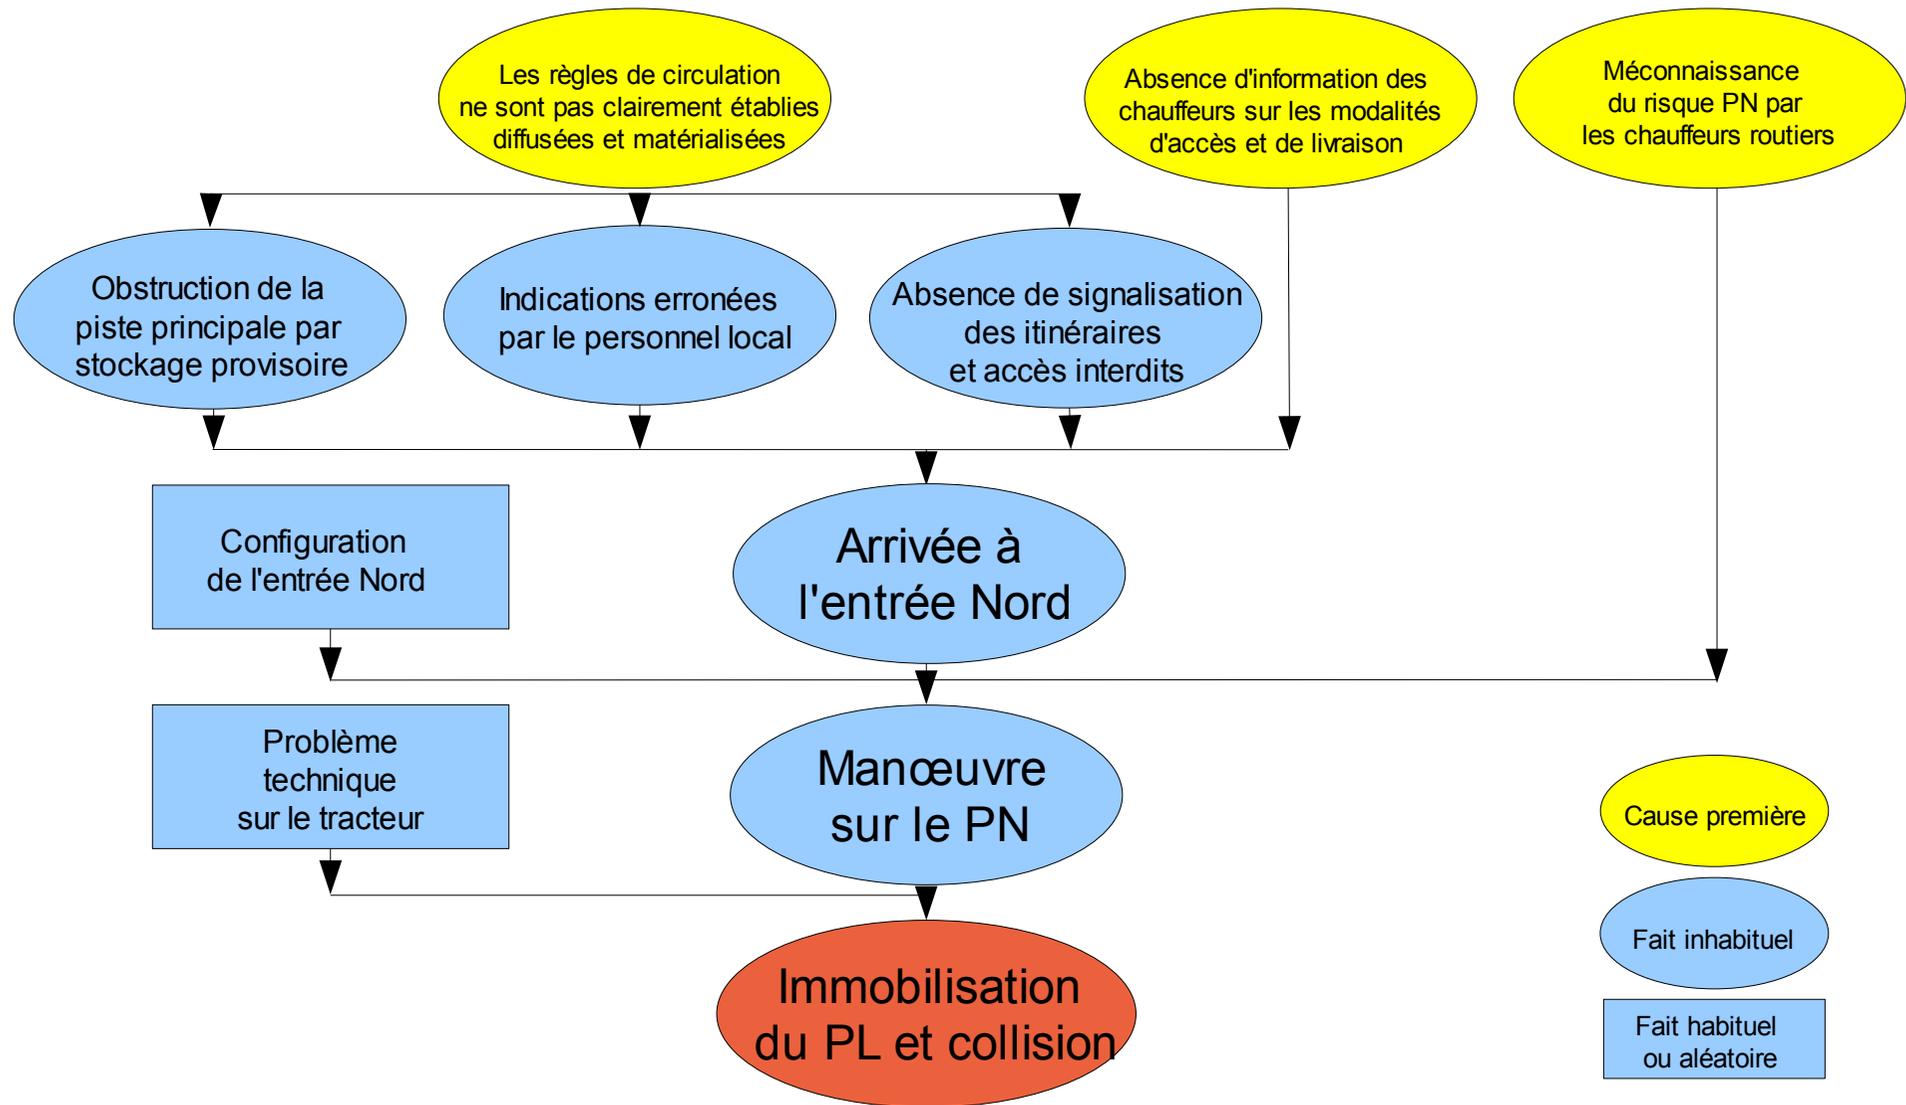
# Arbre des causes simplifié de l'accident de Lалуque

Les investigations réalisées conduisent à retenir l'arbre des causes simplifié ci-contre.

La cause première liée à l'erreur de conduite ou à l'avarie technique n'a pas pu être explorée faute d'éléments.

La cause immédiate de l'accident est l'immobilisation intempestive du poids-lourd lors de la manœuvre effectuée sur le passage à niveau.

**Formaliser le processus de mise en exploitation des sites ferroviaires, destinés à recevoir des livraisons par transport routier, de façon à garantir que les conditions nécessaires à la sécurité des circulations routières, à l'intérieur du site et à proximité, soient assurées dès la mise en service.**
