# BEA-TT

## Rapport d'enquête technique sur le déraillement de deux wagons de matières dangereuses le 24 novembre 2009 à Orthez (64)

décembre 2010

Affaire n° BEATT-2009-011

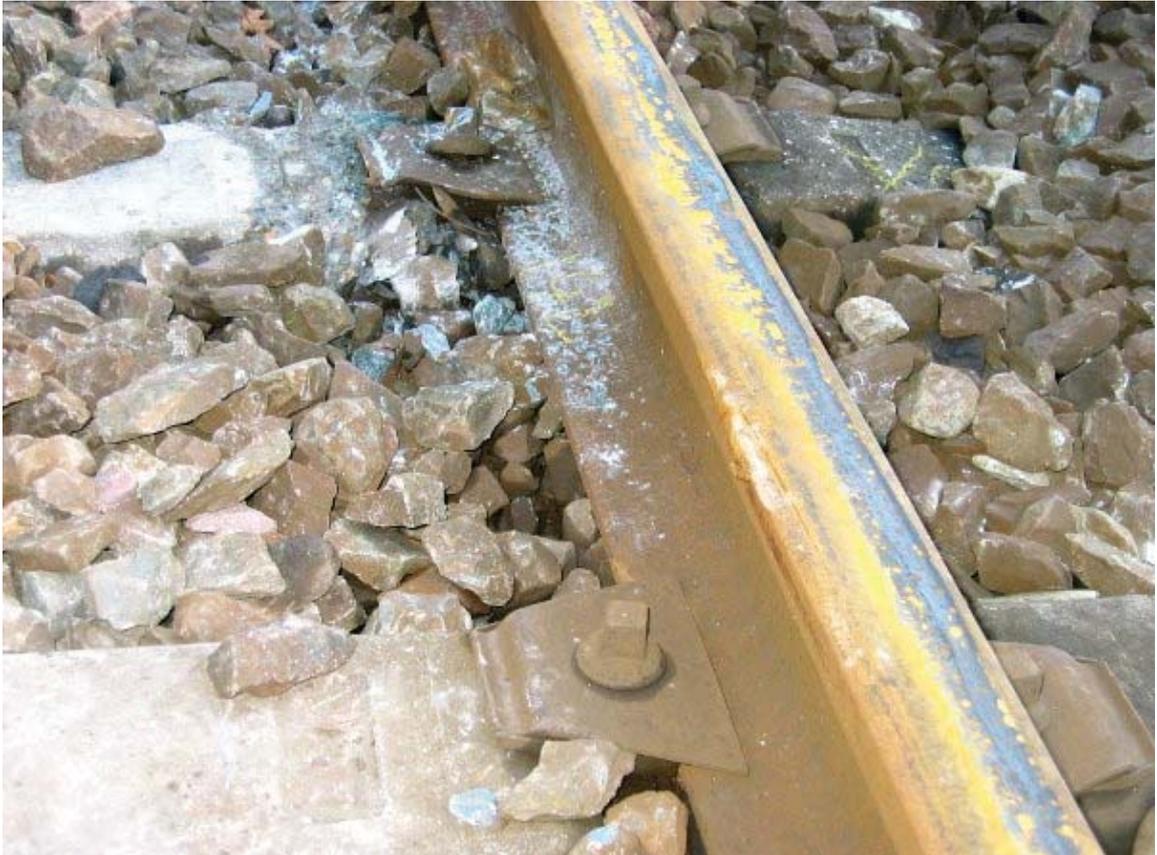
Figure 3 : Point de déraillement de la roue droite

Les deux rails ne présentent pas de défaut ni de trace autre que celles provoquées par la montée du boudin sur le rail externe puis par la chute des roues lors du déraillement. On observe toutefois, deux blessures sur la table de roulement du

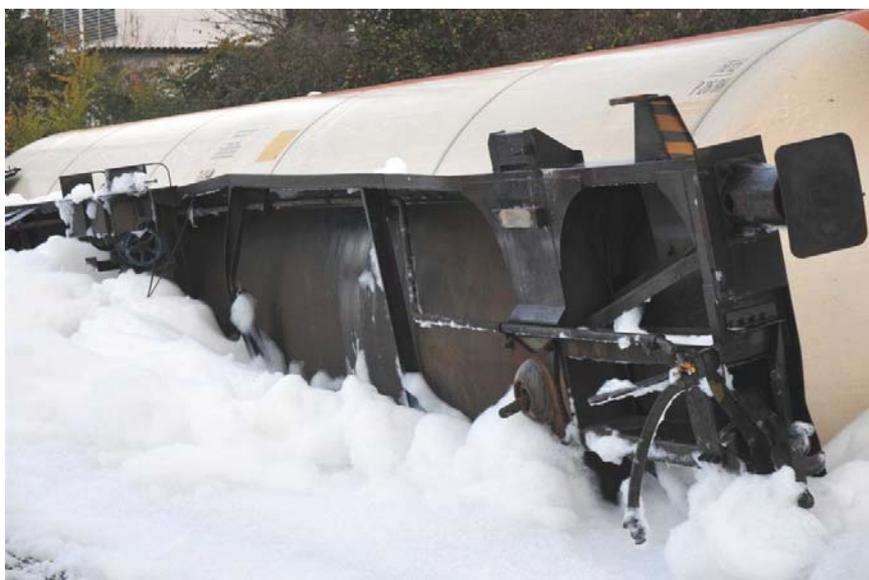
*Figure 5 : Extrémité 1 du wagon déraillé*

Le wagon est renversé sur son flanc gauche. La citerne n'est pas percée et le châssis a apparemment bien résisté mais certaines pièces de structure sont déformées. Les organes et les tuyauteries de vidange sont détériorés.

Le bogie 1 qui se trouvait en avant dans le sens du mouvement est désolidarisé du wagon, la clavette de la cheville ouvrière s'étant rompue. Il a été relativement peu détérioré dans l'accident.

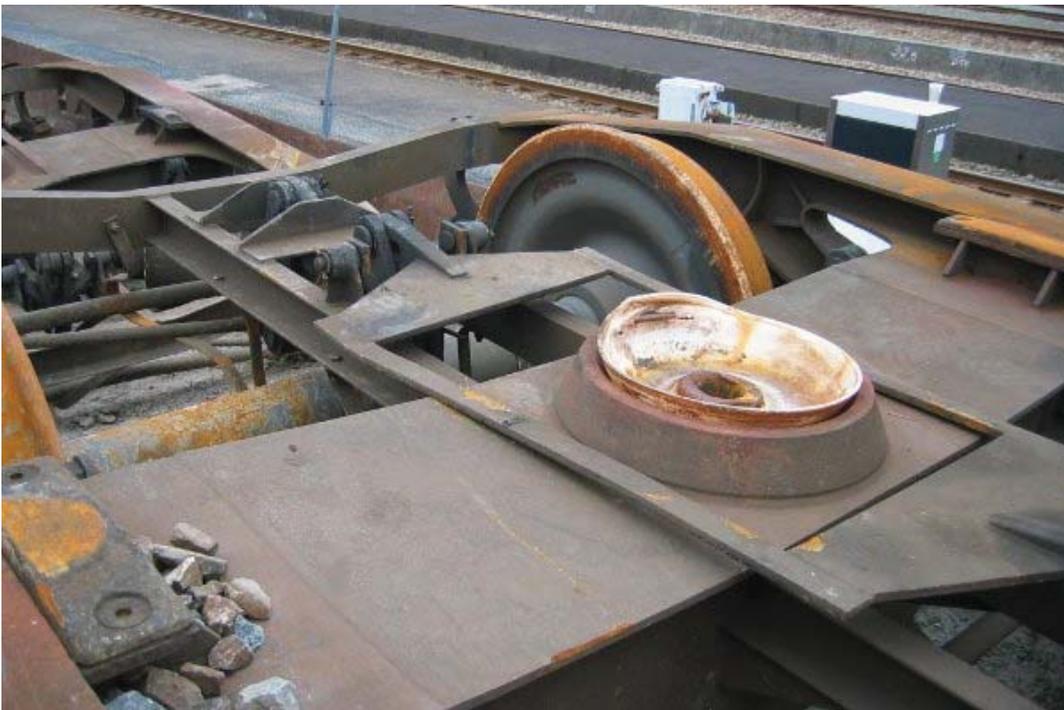
Figure 6 : Vue du bogie 1 montrant la crapaudine et les lisoirs 1-3 et 2-4

Les lisoirs de bogie présentent des usures plus ou moins marquées et des traces d'arrachement de métal :

- Lisoir 1-3 (avant gauche) : peu usé
- Lisoir 2-4 (avant droit) : très usé avec traces d'arrachement de métal
- Lisoir 5-7 (arrière gauche) : peu usé
- Lisoir 6-8 (arrière droit) : usé

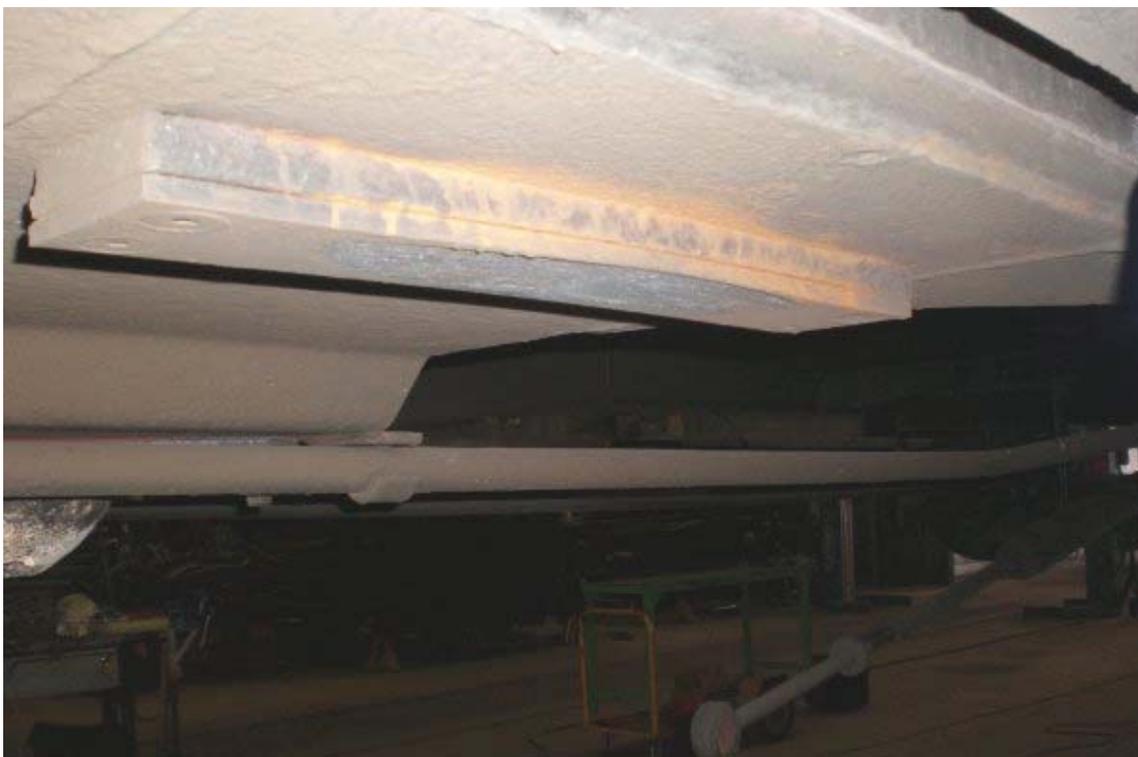
Figure 9 : Lisoir de caisse dont le glissoir présente une usure en creux

Les lisoirs de caisse présentent également des états d'usures très différenciés avec notamment le glissoir<sup>7</sup> en position 2-4 présentant des traces de grippage et une usure en creux très visible<sup>8</sup>.

Si l'on compare l'état des liaisons caisse-bogie avec les critères de la fiche de visite VR7 504, on constate que les critères applicables en entretien courant (critères de l'examen rapide) sont respectés sauf le creux du glissoir 2-4.

8 Ce creux a été ensuite mesuré à l'AEF ; il était de 5,4mm.

Sur le wagon déraillé, le critère de creux au glissoir, applicable en entretien courant (EC), est nettement dépassé sur le glissoir 2-4. Si l'on admet que le creux était inférieur à 2 mm lors de la dernière révision, on en déduit une usure de 3,4 mm au moins en 13 mois.

La qualité du métal des glissoirs ayant été vérifiée par l'AEF et n'étant pas en cause, le taux d'usure observé sur ces deux wagons est pour l'instant inexplicable.

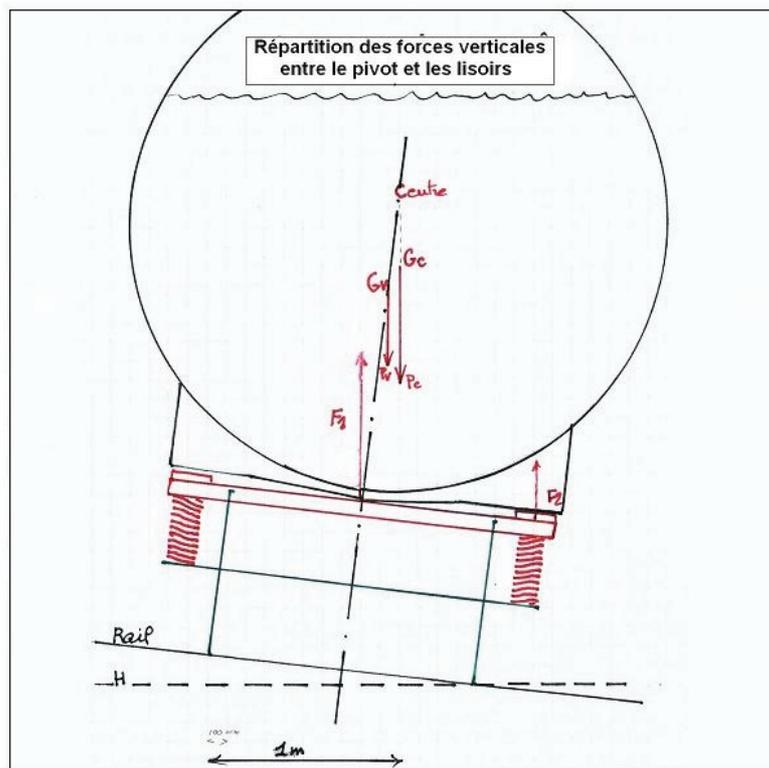
Figure 13 : Répartition des forces verticales au niveau de la liaison caisse bogie

L'effort vertical exercé sur les lisoirs du côté intérieur est d'autant plus important que l'excès de dévers est élevé et que les centres de gravité de la caisse et du chargement sont hauts.

Dans le cas d'un wagon citerne transportant du liquide, cet effort est accentué par le déplacement latéral du centre de gravité du chargement (voir figure 13).

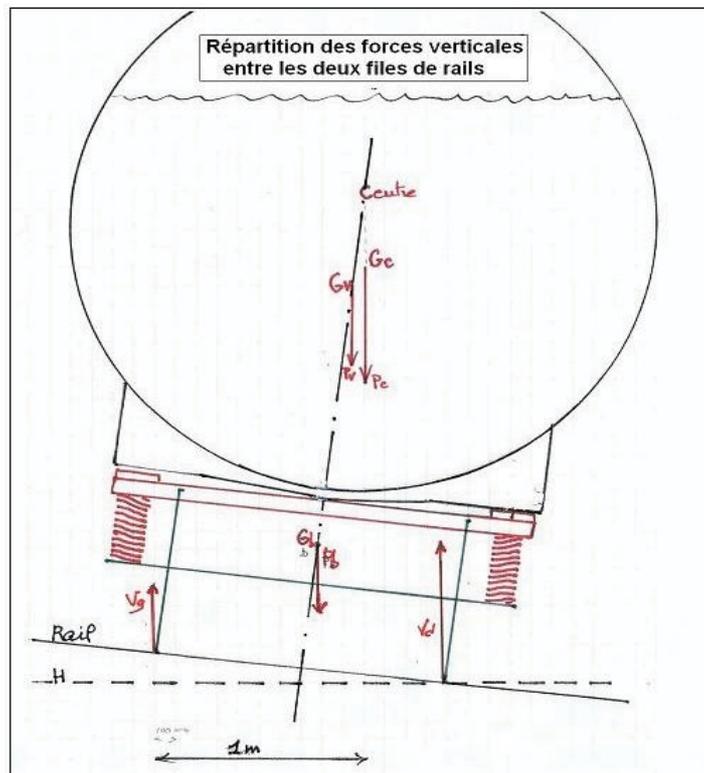
Figure 14 : Répartition des forces verticales entre les files de rails

Les roues situées sur la file haute se trouvent délestées dans une proportion qui augmente avec le dévers et avec la hauteur du centre de gravité du véhicule et de son chargement. Comme pour les efforts verticaux aux lisoirs, cet effet est amplifié dans le cas d'un wagon citerne transportant du liquide, par le déplacement latéral du centre de gravité de ce liquide (voir figure 13).

Au total, les calculs montrent que, dans le cas qui nous intéresse, le délestage des roues de la file haute sous l'effet du dévers atteint 45%.
