**BEA-TT**

*Rapport d'enquête technique  
sur la collision entre une rame  
du tramway d'Orléans et une voiture  
survenue le 23 avril 2010 à Olivet (45)*

*avril 2012*

Affaire n° BEATT-2010-003

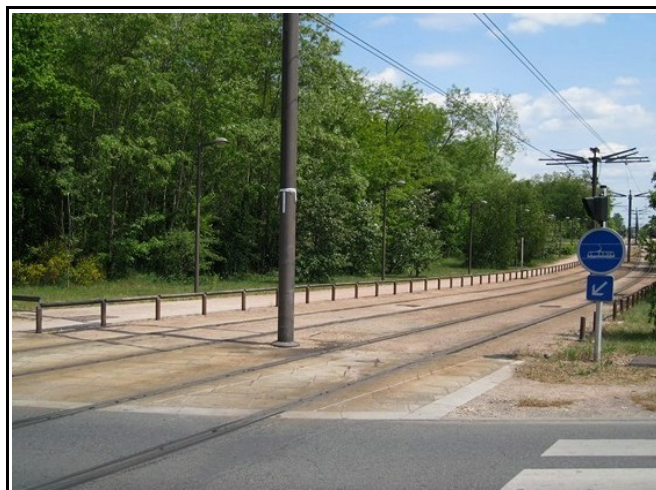
*Fig. 2 : Position du poteau support de LAC*

En direction du terminus « Hôpital de La Source », un poteau support de LAC est implanté à 5 mètres environ du bord de la chaussée, entre les deux voies du tramway.

En tout état de cause, la présence, à proximité immédiate de l'intersection d'un poteau support de la ligne aérienne de contact (LAC), contre lequel la voiture a été écrasée, en a aggravé les conséquences.

La communauté d'agglomération Orléans Val-de-Loire envisage de réduire le nombre de voies routières au droit de l'intersection, ce qui devrait éloigner la chaussée des poteaux supports de LAC existants. Elle envisage également de ramener à 30 km/h la vitesse de franchissement de l'intersection par les rames, ce qui réduira leur distance d'arrêt lors d'un freinage d'urgence. Malgré ces mesures, le poteau support de LAC mis en cause dans l'accident analysé dans le présent rapport restera dans la zone devant demeurer libre d'obstacle fixe, telle que le guide du STRMTG mentionné au paragraphe 3.6.1 la définit.

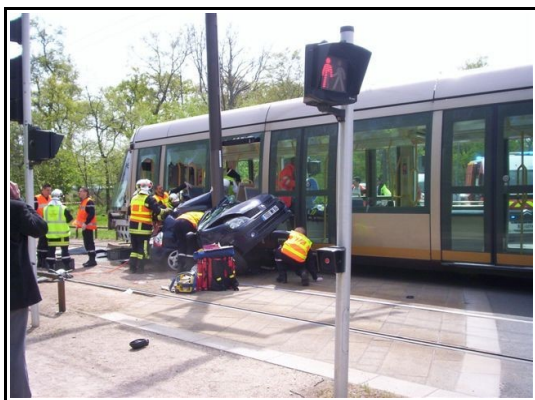
Fig. 7 : Positions de la rame et la voiture

A l'issue de l'accident, les flancs droit et gauche de la voiture se trouvent comprimés dans l'espace de 45 à 50 cm situé entre la rame et le poteau support de LAC. L'avant et l'arrière de ce véhicule sont relativement moins déformés et ne laissent pas apparaître de traces notables de choc. L'avant de la voiture est dirigé vers l'arrière de la rame.

Cette position et ces dégâts laissent supposer que la voiture a été percutée par la rame de tramway au niveau de la portière gauche, qu'elle a été poussée ou projetée le long de la voie de ce tramway, puis qu'elle a percuté le poteau support de LAC au niveau de sa portière droite. Prise en tenaille entre la rame qui avance et ce poteau, elle a pivoté d'un quart de tour et a été comprimée autour du poteau.

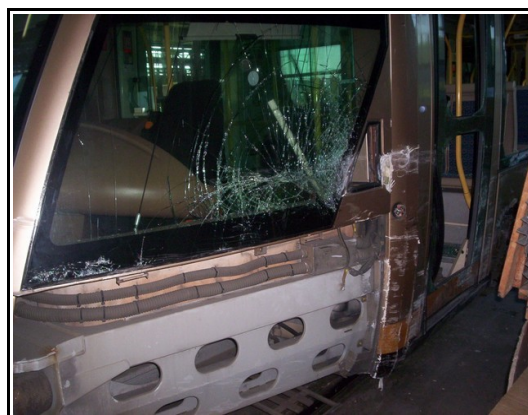
Fig. 8 : Dégâts sur la rame

- les éléments de carénage de la cabine de conduite et du bogie avant gauche ont été endommagés ;
- la première porte voyageurs située du côté gauche a été détériorée et son vitrage s'est brisé ;
- les deux premières vitres du côté gauche de l'espace voyageurs ont également été détruites et la vitre latérale gauche de la cabine de conduite a été étoilée.

Les structures de la caisse n'ont, en revanche, pas été altérées.

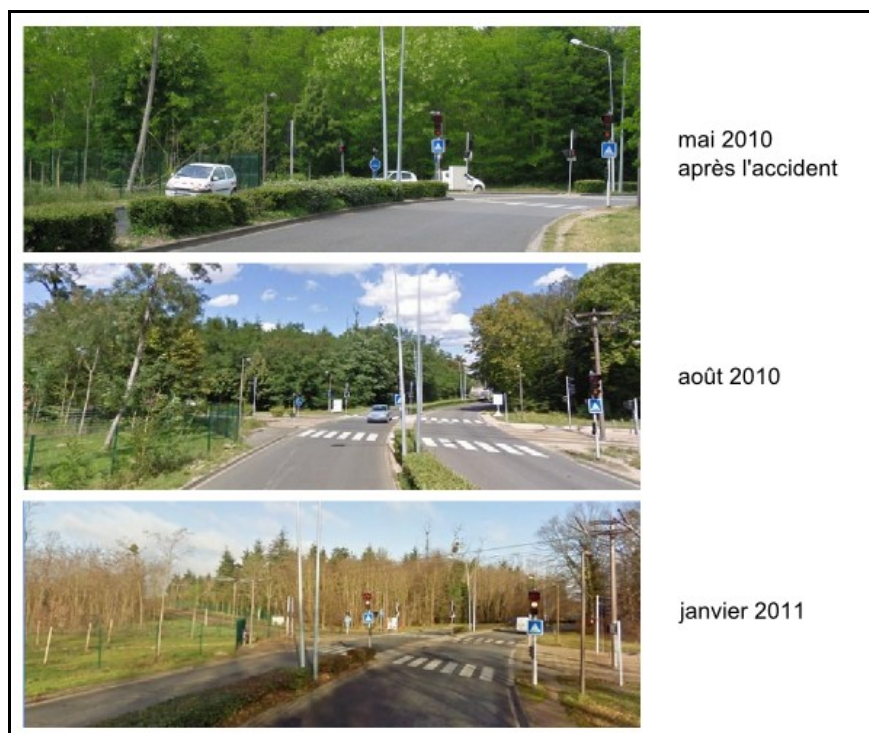
Fig. 11 : L'intersection vue de la route à différents moments de l'année

Par ailleurs, la visibilité du quadrant sud-ouest de l'intersection par les conducteurs du tramway venant de la station « Lorette » est limitée par une végétation dense et non élaguée, comme l'illustre la première photo de la figure 11 ci-après. Suivant l'importance de l'élagage et la période de l'année, cette végétation peut également rendre difficile la perception de la ligne de tramway par les véhicules routiers s'en approchant par le sud, et laisser l'impression que les feux de signalisation ont vocation à ne gérer que les traversées piétonnes qui sont, pour leur part, visibles.

- la végétation non taillée constituait à l'époque de l'accident un masque visuel qui limitait les conditions de visibilité réciproques des conducteurs des rames de tramway et des conducteurs des véhicules routiers ;

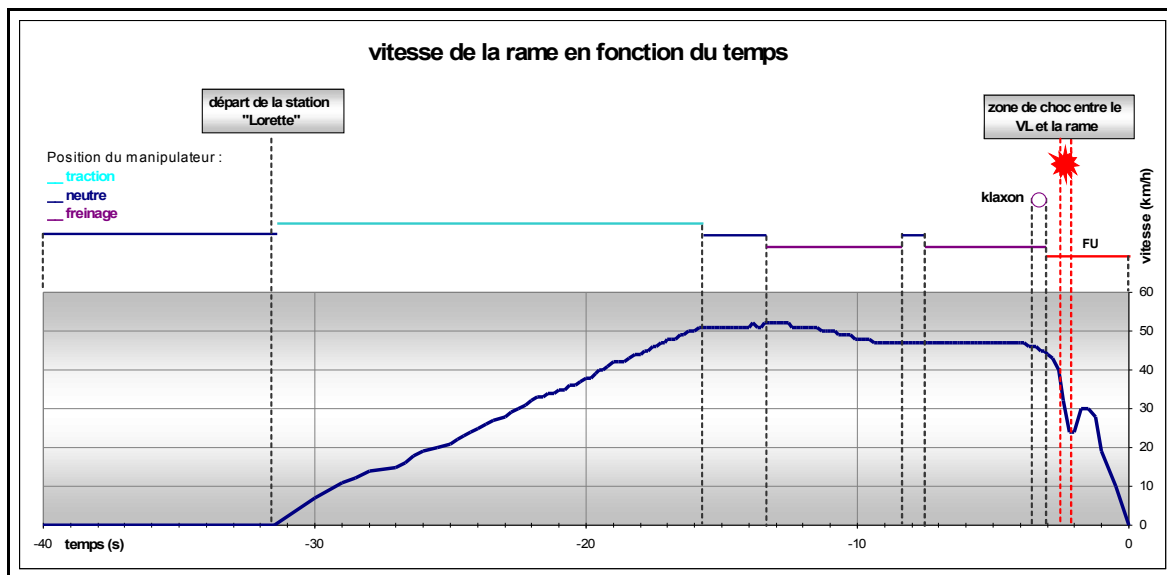
Fig. 12 : Vitesse de la rame en fonction du temps établie à partir de la bande tachymétrique

- que le conducteur a arrêté sa rame pendant 16 secondes à la station « Lorette » pour effectuer son service voyageur ;
- qu'il en est reparti en plaçant son manipulateur de traction-freinage en position de traction forte jusqu'à ce qu'il ait atteint la vitesse de 50 km/h ;
- qu'il a ensuite maintenu une vitesse de l'ordre de 50 km/h en positionnant alternativement le manipulateur précité au neutre et en freinage ;
- qu'il a abordé l'intersection à une vitesse de 48 km/h, inférieure à la vitesse limite autorisée de 50 km/h, et qu'il a positionné son manipulateur dans une position de « quart freinage » conformément aux consignes opérationnelles qui déclinent le règlement de sécurité de l'exploitation (RSE) de cette ligne de tramway.

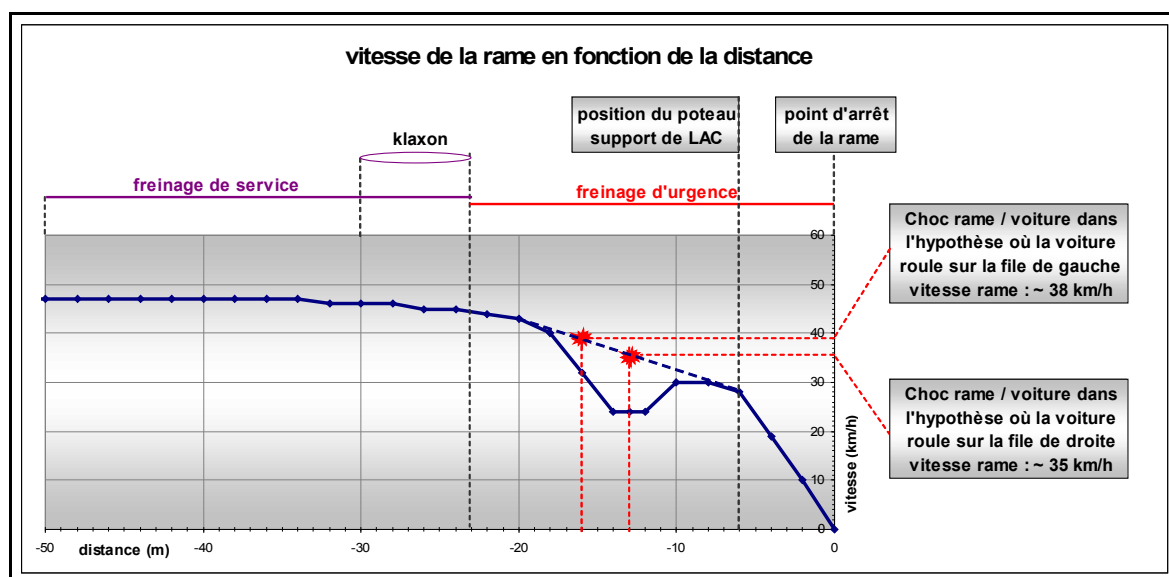
Fig. 13 : Vitesse de la rame en fonction de la distance à son point d'arrêt

Il convient tout d'abord de souligner que la très rapide décroissance de la vitesse après l'enclenchement du freinage d'urgence puis la ré-accélération de 24 à 30 km/h, qui apparaissent sur ce graphique, ne traduisent pas la réalité du mouvement de la rame et sont directement liées à la méthode de mesure de la vitesse. En effet, la vitesse enregistrée est déterminée à partir de celle de la rotation des roues, qui est, en général, proportionnelle à la vitesse de déplacement de la rame. Cette proportionnalité est cependant rompue lorsque les roues s'enrayent ou patinent.

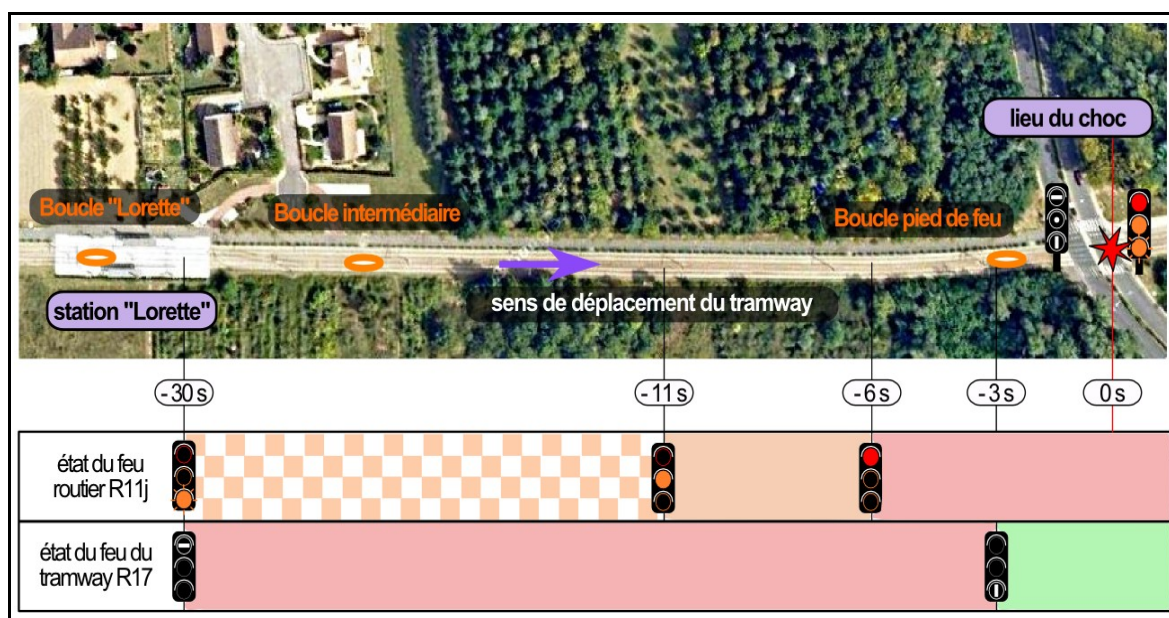
Fig. 15 : État de la signalisation en fonction de la localisation de la rame

- la rame n°40 a franchi la boucle intermédiaire 13 secondes après son départ de la station « Lorette », au lieu des 10 secondes théoriquement prévues. Les passages du feu R11j au rouge et du feu R17 au vertical en ont été retardés de 3 secondes ;
- cette rame a abordé la boucle « pied de feu » avec 3 secondes d'avance par rapport à la durée théorique du trajet parcouru depuis la boucle « intermédiaire ». Le feu R11j étant déjà au rouge et le feu R17 au vertical, cela a eu pour effet de réduire la durée de cette position « verticale ».

Compte tenu de ces éléments, l'état des feux R11j et R17 en fonction de la position de la rame n°40 peut être reconstitué ainsi que le présente le graphique 15 ci-après. L'instant du choc est pris comme référence de temps ( $t_0=0s$ ), sachant qu'il s'écoule de l'ordre d'une seconde entre le moment où la rame passe au droit du feu R17 et le choc.

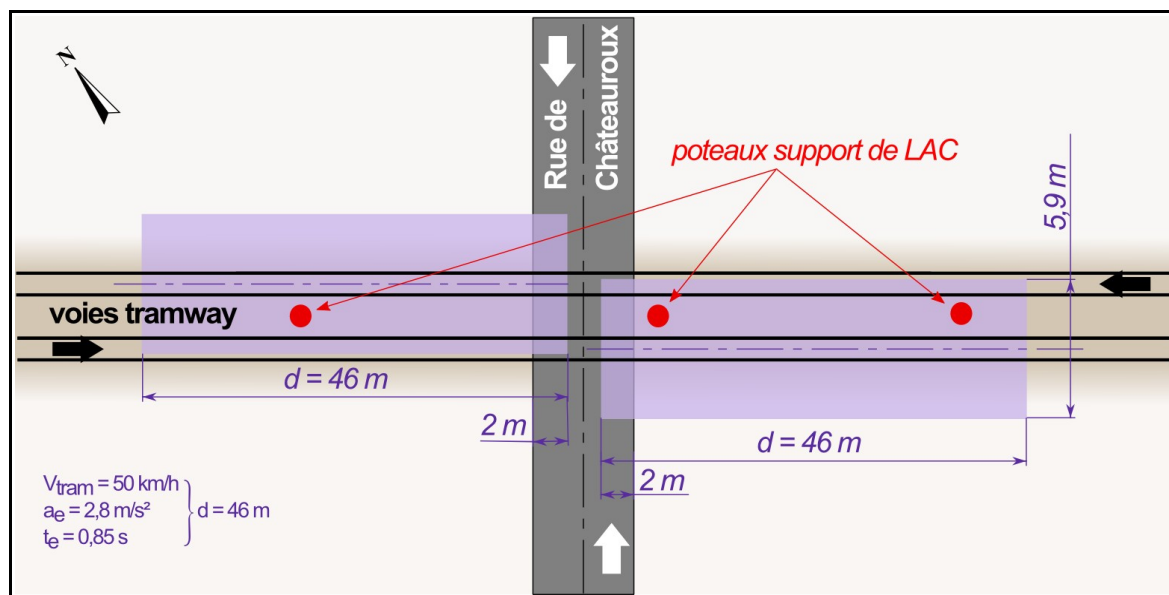
Fig. 19 : Dimensions de la zone devant demeurer libre d'obstacle fixe à l'intersection de la ligne de tramway orléanaise avec la rue de Châteauroux

La figure 19 précise les dimensions de cette zone pour l'intersection de la rue de Châteauroux avec la ligne du tramway orléanais. Trois poteaux supports de LAC y sont situés.

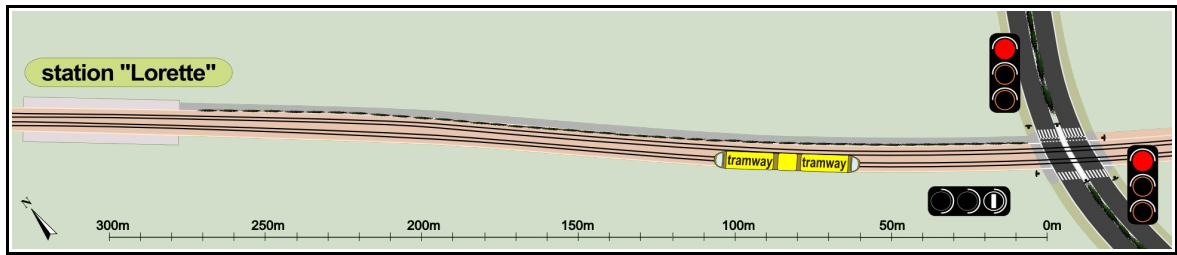
Fig. 24 : 6 secondes avant le choc

- 6 secondes avant la collision, les feux routiers R11j passent au rouge. La rame est à 60 mètres de l'intersection, à une vitesse constante de 48 km/h. La végétation ne permet pas à son conducteur d'apercevoir la voiture Renault Clio qui approche du carrefour en venant de sa droite. Sur la base d'une vitesse de 50 km/h, cette voiture devait alors se situer à plus de 80 mètres de l'intersection ;

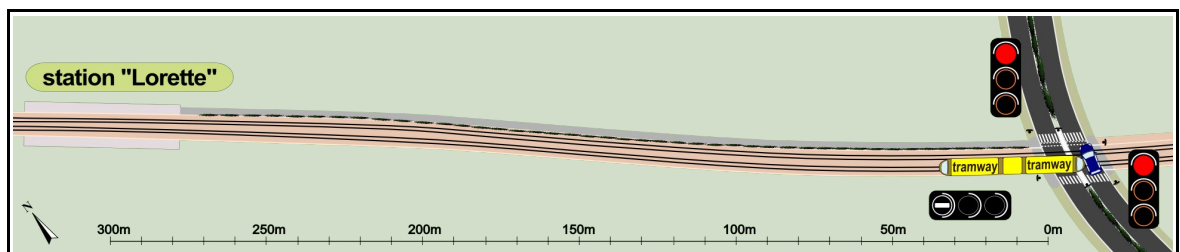
Fig 26. : choc

- entre 2 et 1,5 secondes avant l'accident, le conducteur de la rame de tramway constate que la Renault Clio ne ralentit pas. Il actionne son avertisseur sonore et freine plus fortement ;
- 1 seconde avant la collision, ce conducteur déclenche le freinage d'urgence en tirant le manipulateur de traction/freinage sur sa position extrême. La Renault Clio accélère ;
- Juste avant la collision, la Renault Clio tente une manœuvre d'évitement en se déportant sur la droite. La rame, alors à environ 35 km/h, la percute vraisemblablement au niveau de sa portière gauche. La voiture est projetée ou poussée le long de la voie du tramway. Elle percute un poteau support de LAC et ses flancs, pris en tenaille entre ce poteau et la rame qui avance, s'écrasent fortement ;

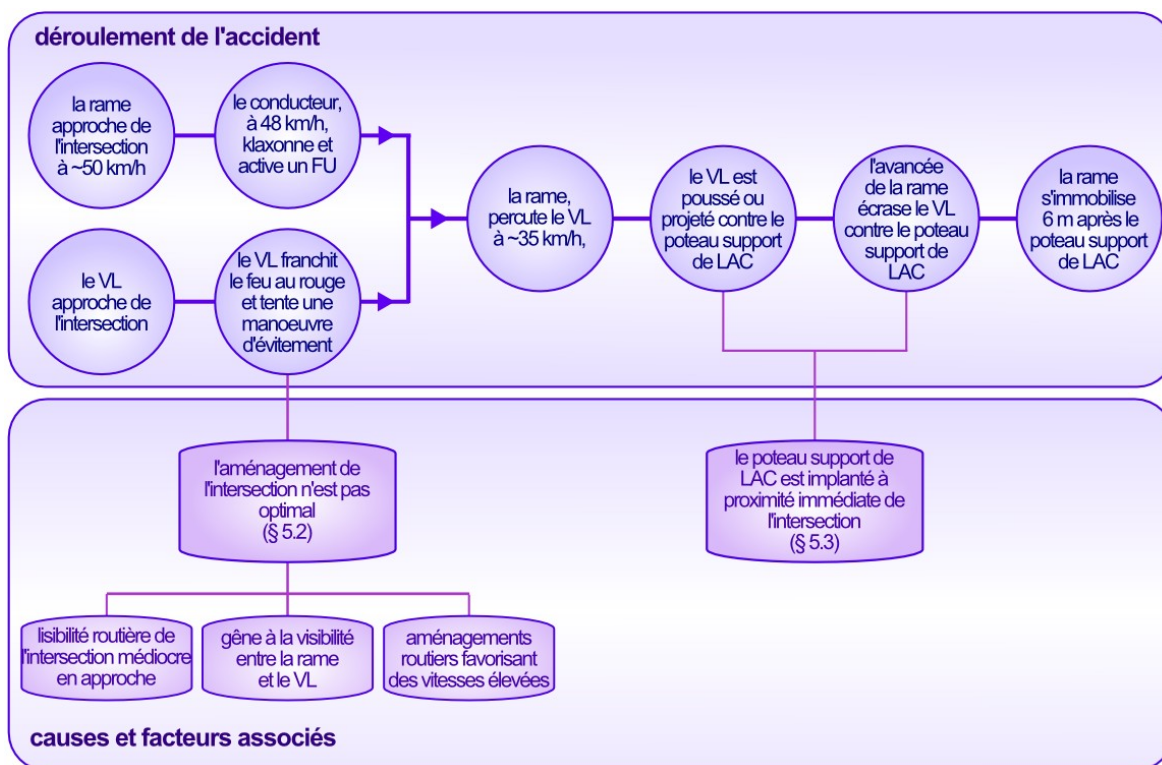
Fig. 29 : Schéma des causes et des facteurs associés

La cause directe de l'accident est le non respect par le conducteur de la voiture du feu de signalisation R11j au rouge depuis au moins 6 secondes lorsque la collision s'est produite.
