# BEA-TT

*Rapport d'enquête technique  
sur la collision entre  
un poids lourd et un véhicule léger  
survenue le 30 mars 2010  
à Balaruc-les-Bains (34)*

*décembre 2010*

Affaire n° BEATT-2010-005

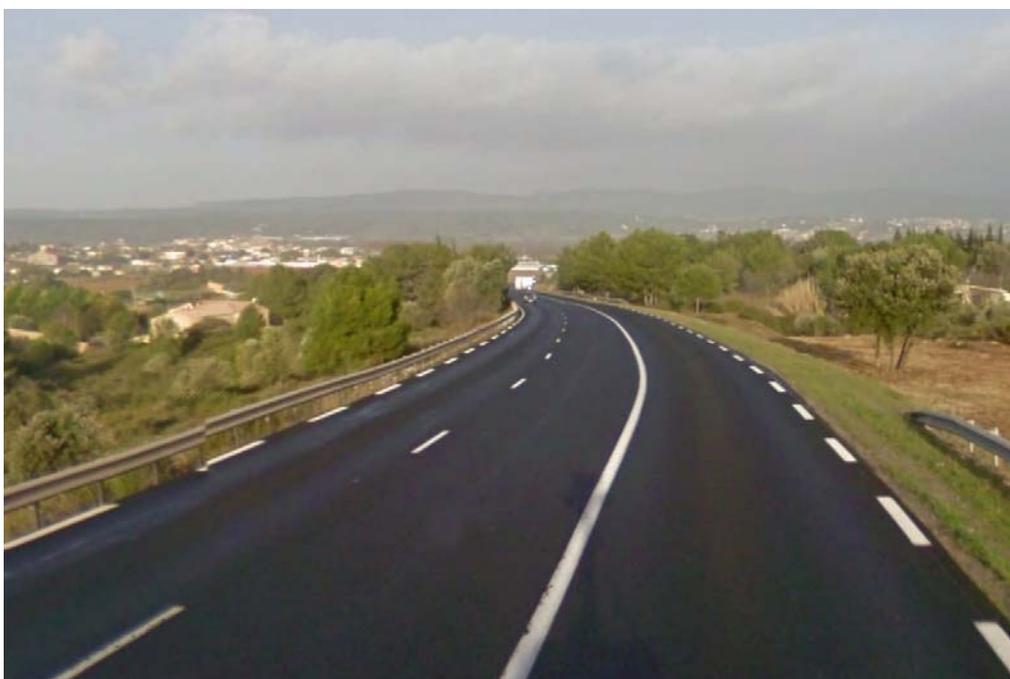
Photo n° 1 : Vue de la RD 600 an niveau de l'accident  
(sens de circulation du poids-lourd)

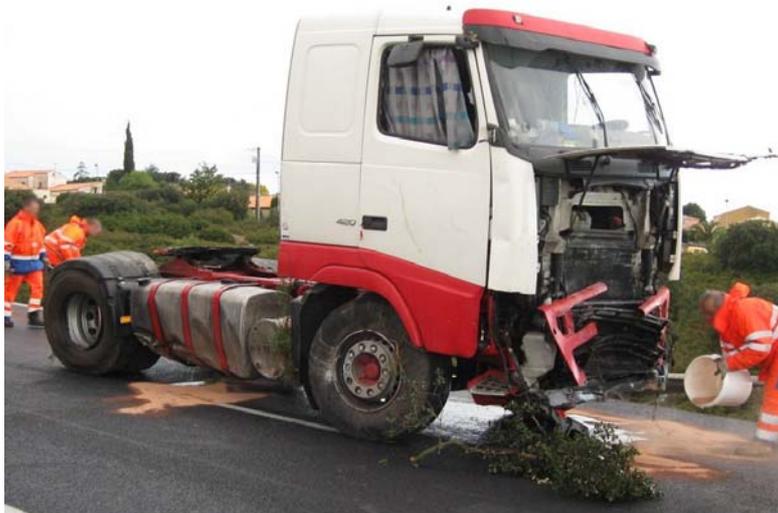
Le tracteur présente plusieurs traces de chocs : un choc frontal important et deux chocs latéraux.

La déformation de l'avant du tracteur est en forme d'arc de cercle. Cette déformation correspond au choc contre le véhicule léger. Des débris de la calandre rouge du tracteur ont d'ailleurs été retrouvés à l'intérieur du véhicule léger.

Les déformations du côté droit sont consécutives à une série de chocs occasionnés par la sortie de route de l'ensemble routier dans la garrigue : le réservoir de

gazole est enfoncé, les jantes du tracteur côté droit sont hors d'usage, l'un des pneumatiques arrière a déjanté.

Photo n°3 : Vue des dégâts occasionnés à l'avant et au côté droit du tracteur

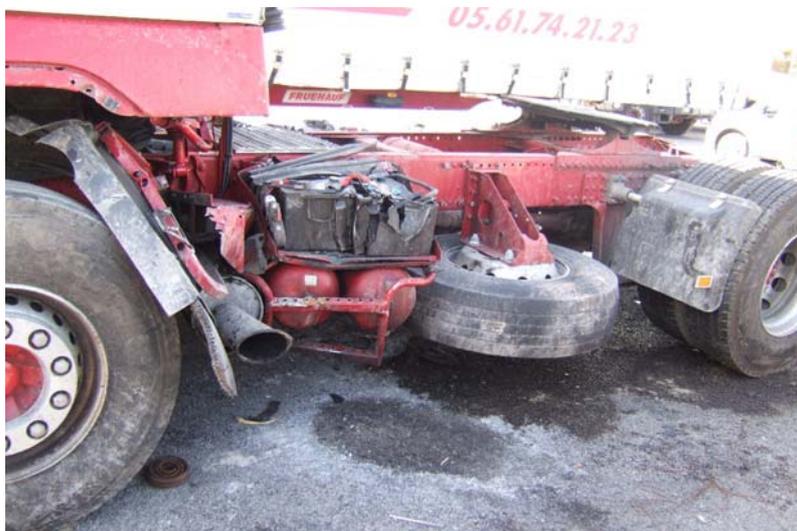
Les déformations du côté gauche correspondent au choc du tracteur contre la remorque suite à la « mise en portefeuille » de l'ensemble routier. Les bouteilles à air et les batteries ont été endommagées.

Photo n°4 : Vue des dégâts occasionnés au côté gauche du tracteur

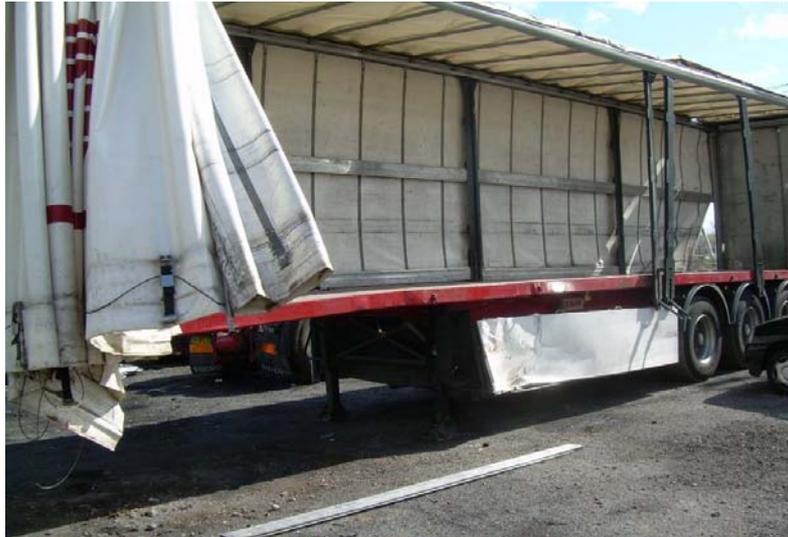
La remorque présente une déformation du plancher sous la sellette d'attelage et un enfoncement sur le coffre de rangement gauche correspondant au choc contre les roues jumelées du tracteur. La bâche latérale gauche a été endommagée dans l'accident.

Photo n°5 : Vue des dégâts occasionnés au côté gauche de la remorque

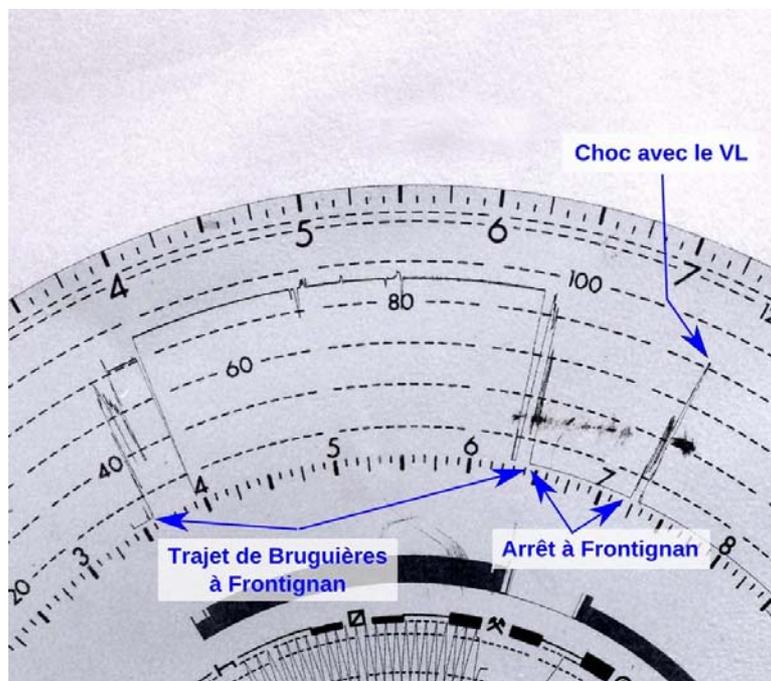
Elles font apparaître une vitesse de circulation de l'ensemble routier légèrement supérieure à 80 km/h au moment de l'accident.

Photo n°6 : Vue de l'enregistrement du 30 mars 2010 sur le disque du chrono-tachygraphe du PL

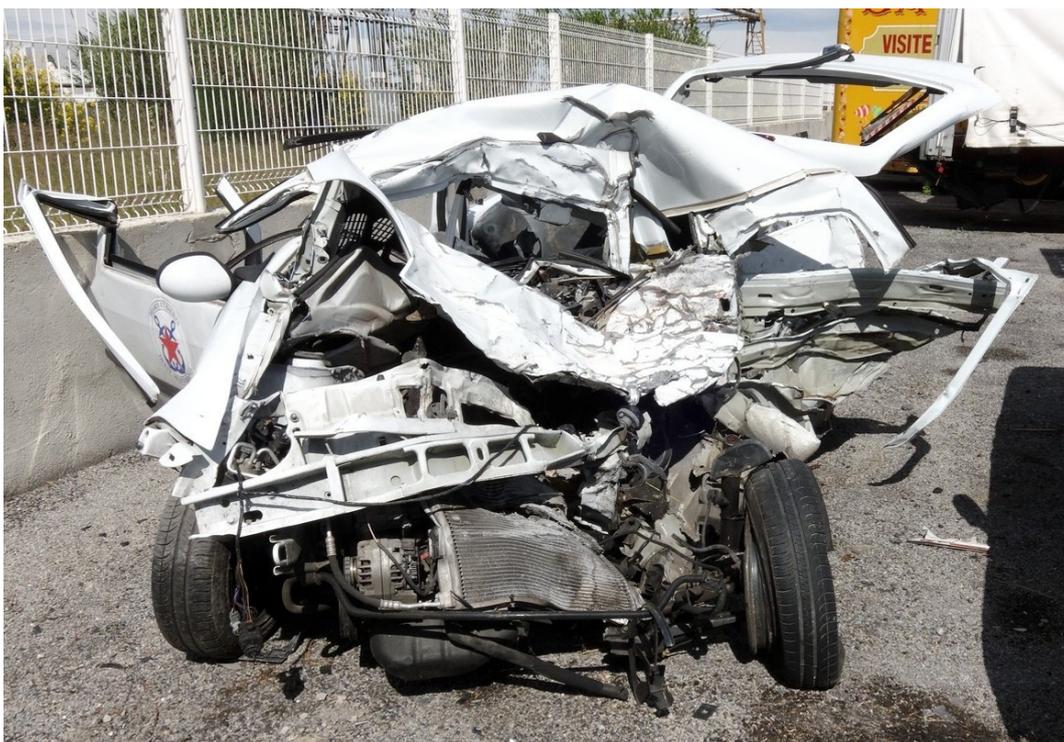
Le véhicule est écrasé par le poids lourd sur les  $\frac{3}{4}$  avant. La structure du véhicule s'est disloquée sur son avant gauche, le compartiment moteur est broyé jusqu'au tableau de bord. L'ensemble des airbags s'est déclenché sous la violence du choc. La roue avant gauche est écrasée et le pneumatique a éclaté sous la pression lors du passage de l'ensemble routier sur le véhicule.

Photo n°7 : Vue des dégâts occasionnés au véhicule léger

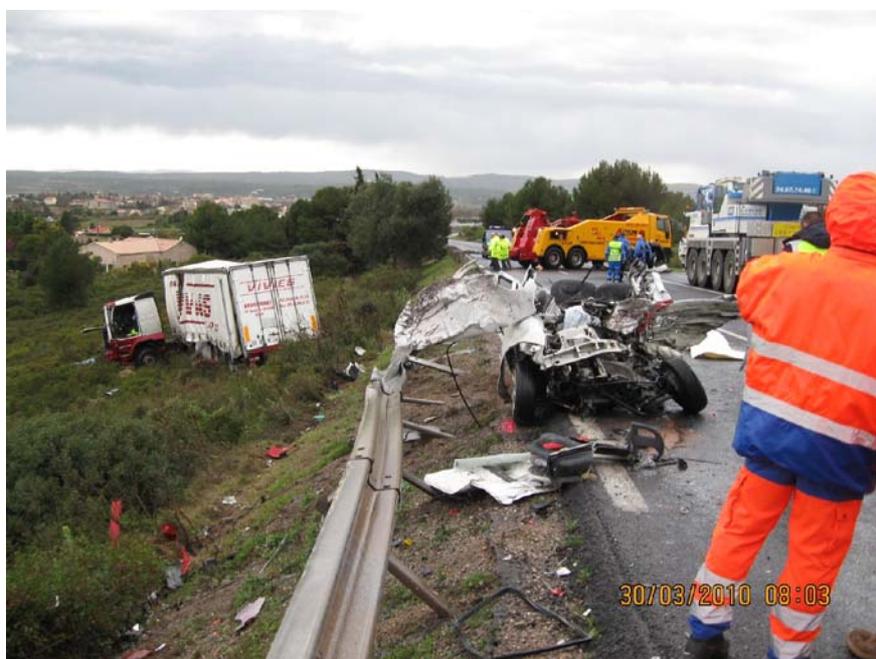
L'ensemble routier arrache la glissière de sécurité et continue sa route en contre-bas de la chaussée dans la garrigue où il s'immobilise.

Photo n°8 : Position finale de l'ensemble routier et du véhicule léger
