**BEA-TT**

*novembre 2011*

Affaire n° BEATT-2010-001

**Rapport d'enquête technique  
sur l'incendie d'une rame  
du tramway sur pneumatiques  
de Clermont-Ferrand (63),  
le 26 décembre 2009**

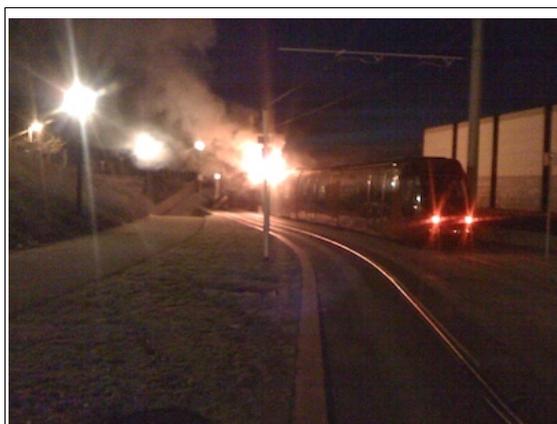
Fig. 9 : écloSION de l'incendie à 7h24

- à 7h24, des flammes se développent sur le flanc gauche du module « MI1 » et s'évasent le long de la toiture des modules « MP\*1 » et « MP3 » adjacents ;
- de 7h24 à 7h39, l'incendie s'étend progressivement à toute la longueur de la rame ;
- de 7h39 à 7h44, l'incendie atteint son intensité maximale ; il est combattu par les pompiers ;
- de 7h44 à 7h52, l'incendie est progressivement éteint, les dernières flammes étant situées au niveau du module « MI1 » ;
- les pompiers continuent d'arroser la rame calcinée pendant une vingtaine de minutes après l'extinction des dernières flammes.

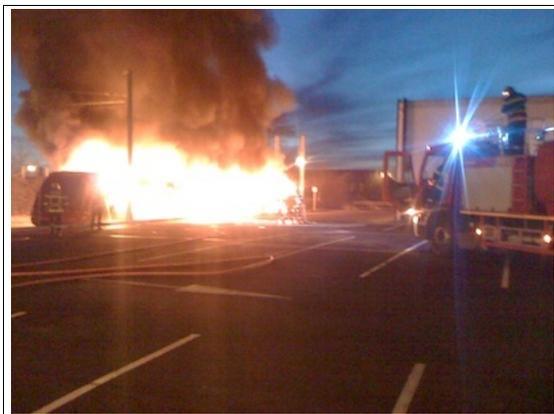
Fig. 12 : propagation de l'incendie de 7h39 à 7h44

Au total, l'incendie a duré une demi-heure et a atteint son maximum d'intensité en un quart d'heure. Le constructeur estime qu'environ 1 850 kg de matières ont été brûlés, dont plus de 50% sont des matériaux composites : résine polyester des habillages, plastiques et thermoplastiques. Cette combustion a ainsi détruit sensiblement 1 kg de matières par seconde.

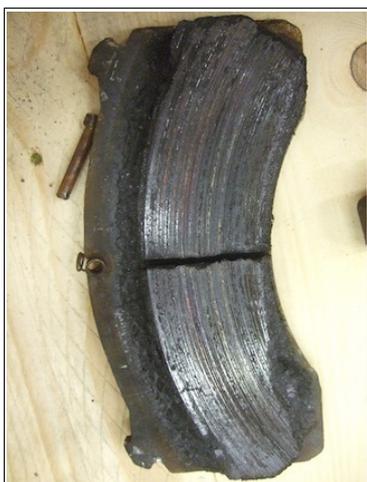
Fig. 14 : plaquette du frein gauche du module MI1

- huit des dix dispositifs de serrage des freins de la rame n°15 présentent une corrosion, plus ou moins avancée, de la chambre de l'étrier, du bloc d'actionnement des plaquettes et du dispositif de rattrapage de l'usure de ces plaquettes. Il est hautement vraisemblable que le blocage en position serrée des plaquettes de frein de la roue gauche du module « MI1 » est dû à cette corrosion ;

**Mettre en œuvre, dans les meilleurs délais, le programme d'implantation de capteurs de température à proximité immédiate des freins de toutes les rames de tramway ainsi que le programme de remplacement des étriers de frein actuels par des étriers dont la chambre accueillant le dispositif d'actionnement des plaquettes est étanche. Vérifier à différents kilométrages l'efficacité de la solution technique retenue au regard des risques de corrosion.**

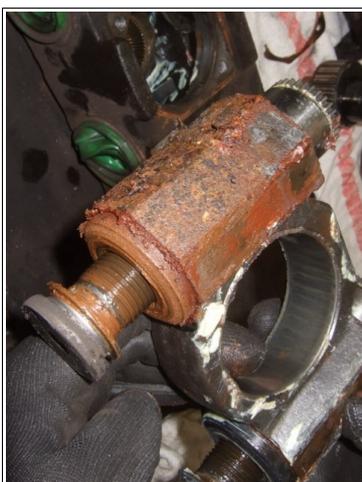
Fig. 15 : bloc d'actionnement du frein droit du module MI2

- cette eau peut s'infiltrer dans la chambre de l'étrier par son couvercle, aucun plan de joint entre ces deux pièces ne s'étant révélé étanche ;
- une telle corrosion de la chambre de l'étrier, du bloc d'actionnement des plaquettes et du dispositif de rattrapage de l'usure des plaquettes, ainsi que l'absence d'étanchéité du couvercle touchent l'ensemble du parc de tramway de Clermont-Ferrand ;

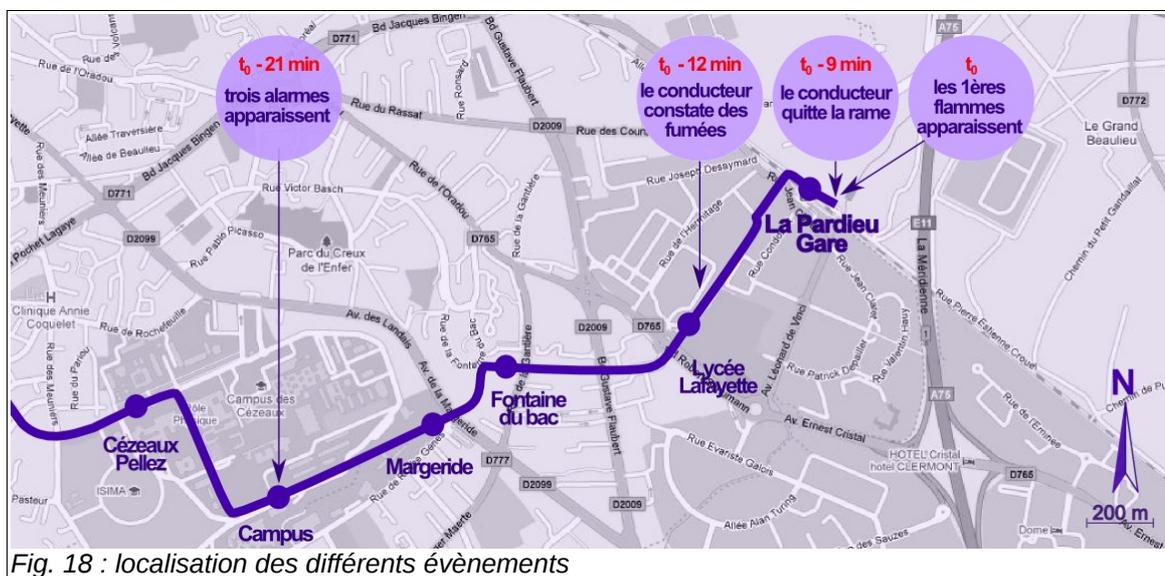
Fig. 18 : localisation des différents évènements

- Plus de 21 minutes avant les premières flammes, alors que la rame n°15 n'a pas encore atteint la station « Campus », sans qu'il soit possible d'être plus précis, les plaquettes du frein gauche de l'essieu du module « MI1 » se bloquent en position serrée sur les disques et entraînent un échauffement progressif des pièces en contact et de leur environnement immédiat. Les fils électriques reliant les capteurs du système ABS aux cartes électroniques se dégradent ;

- 21 minutes avant les premières flammes, alors que la rame n°15 est à l'arrêt à la station « Campus », les alarmes « 701 », « 703 » et « 709 » se déclenchent dans la cabine de conduite. Ces alarmes signalent un défaut du système de freinage ABS sur les essieux des deux modules MI1 et ME1 pouvant entraîner une baisse d'efficacité du freinage. En repartant de la station, le conducteur informe le PCC du déclenchement de ces alarmes et précise qu'il roule, en conséquence, à la vitesse maximale de 35 km/h. Quatre minutes après cet appel, le PCC lui demande de changer de rame lorsqu'il sera de retour au terminus « Champratel » ;

Au cours de cette période, la température du disque de frein a pu atteindre 850 °C. La chaleur dégagée par rayonnement a entraîné la pyrolyse du garde-boue constitué de matières synthétiques ainsi que du soufflet d'inter-circulation en caoutchouc. Ce sont vraisemblablement ces gaz de pyrolyse que le voyageur et le conducteur ont perçu 12 minutes avant les premières flammes.

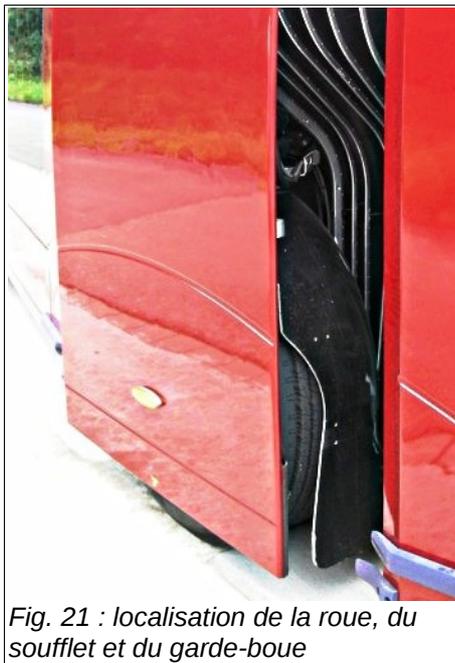
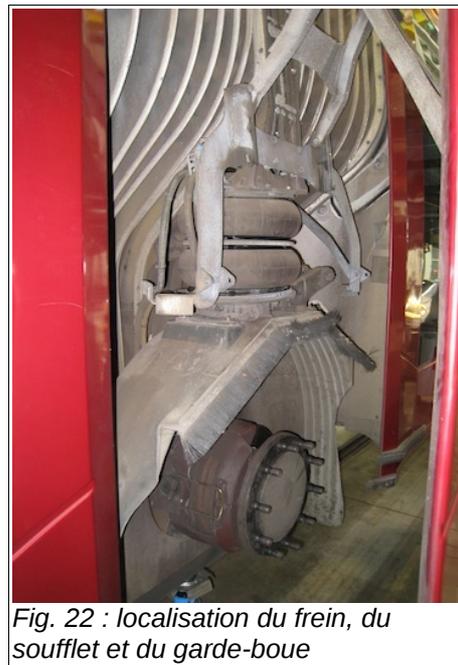
Fig. 21 : localisation de la roue, du soufflet et du garde-boue

L'éclosion des flammes dans l'espace voyageurs a été favorisée par la faible distance et l'absence de pare-feu efficace entre le système de freinage et le soufflet d'inter-circulation.

**Améliorer, pour les futurs matériels roulants, notamment ceux circulant en tunnel, l'isolation entre la source de chaleur constituée par les freins et l'espace voyageurs.**
