# BEA-TT

## Rapport d'enquête technique sur l'encastrement d'un autocar dans un passage souterrain à gabarit réduit survenu le 5 février 2010 à Rouen (76)

juin 2011

Affaire n° BEATT-2010-002

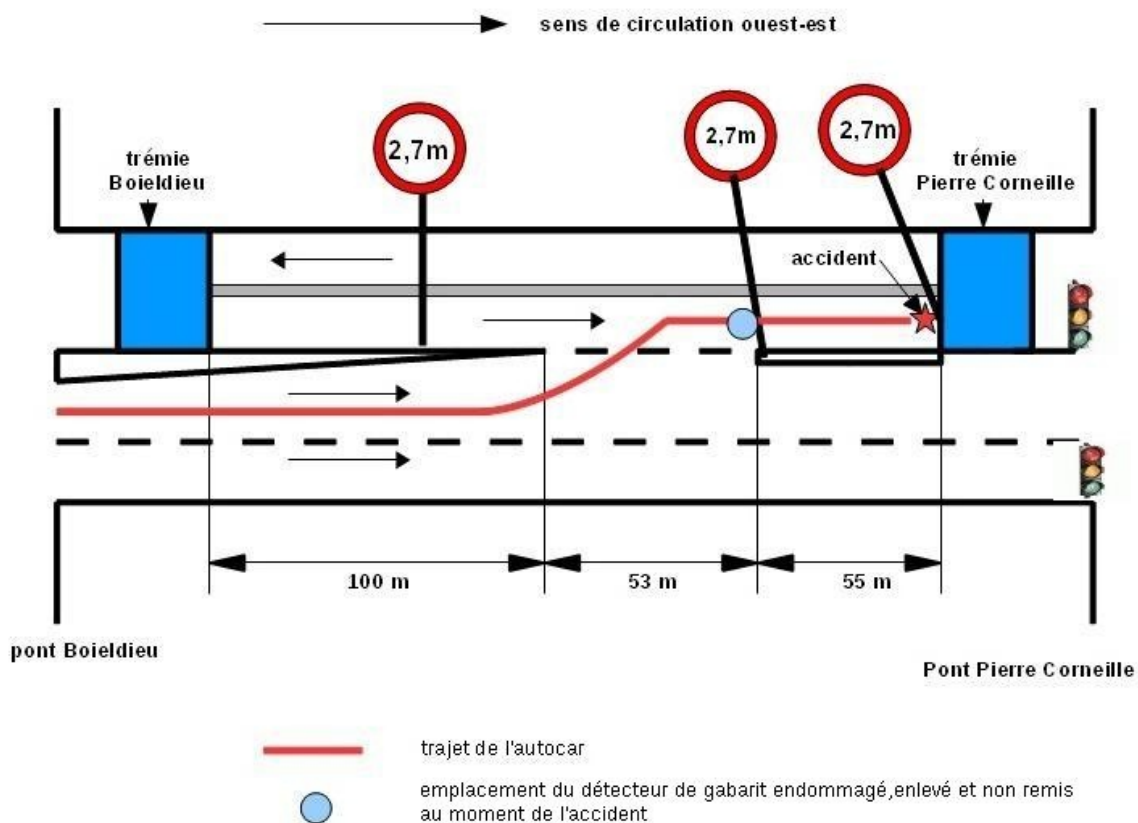
**Figure 3 :** Schéma simplifié du quai Pierre Corneille, site de l'accident

En outre, il existait, avant l'entrée de la trémie « Pierre Corneille », un portique correspondant au gabarit disponible (hauteur de 2,70 m), un tel équipement ne constituant pas une obligation réglementaire. Ayant été endommagé, ce portique de détection de gabarit n'avait pas encore été remplacé et n'était donc pas présent le jour de l'accident. La figure 3 en précise l'emplacement.

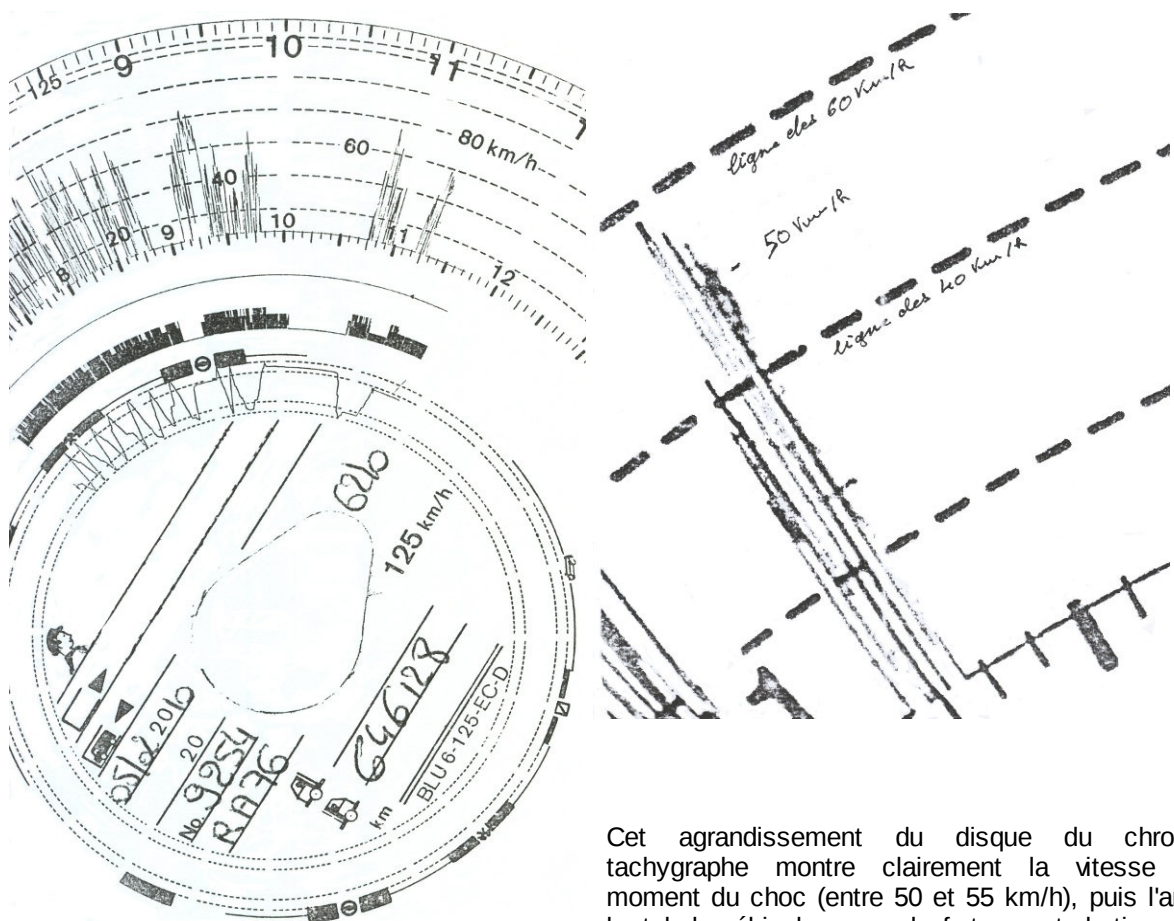
**Figure 4 : disque du chrono-tachygraphe de l'autocar utilisé au moment de l'accident**

L'analyse du chrono-tachygraphe, dont un agrandissement est reproduit en figure 4) montre que la conductrice de l'autocar a parcouru 126 km, avec des interruptions, depuis sa prise de service jusqu'au moment de l'accident. Elle fait apparaître une vitesse au moment du choc comprise entre 50 et 55 km/h, sans freinage préalable. Une décélération franche s'est alors produite à environ 55 km/h et le stylet oscille à partir du choc à une vitesse légèrement supérieure à 50 km/h avec de fortes perturbations jusqu'à 40 km/h.

Cet agrandissement du disque du chrono-tachygraphe montre clairement la vitesse au moment du choc (entre 50 et 55 km/h), puis l'arrêt brutal du véhicule, avec de fortes perturbations du stylet immédiatement après l'impact

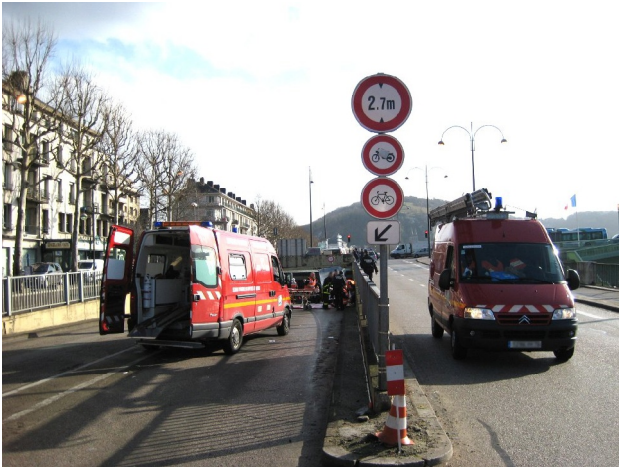
Voie d'accès à la trémie, dont l'entrée est située à 55 m en aval des panneaux de signalisation

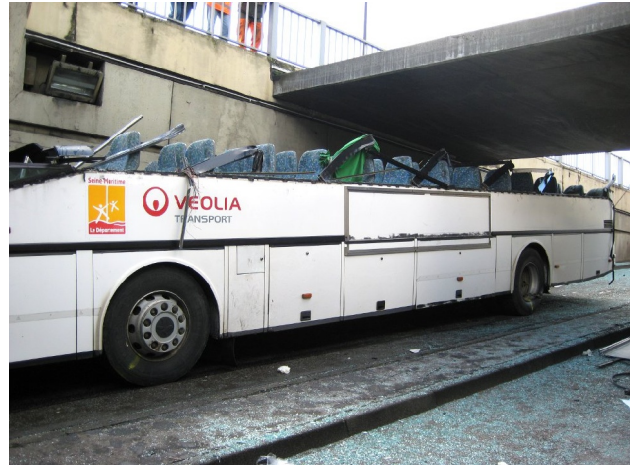
L'autocar a perdu la totalité de son toit

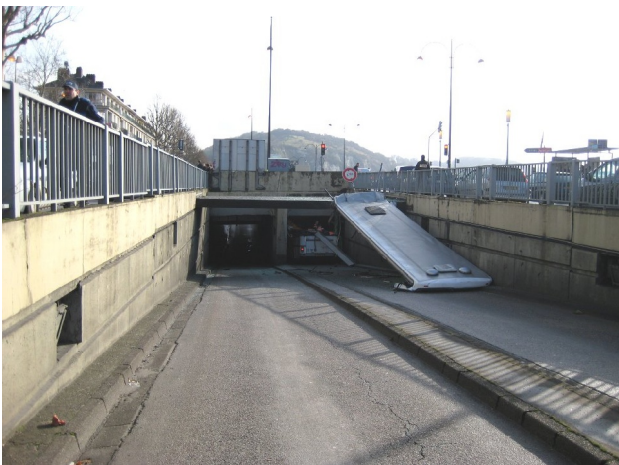
Le toit de l'autocar a été « découpé » par la partie supérieure de la trémie

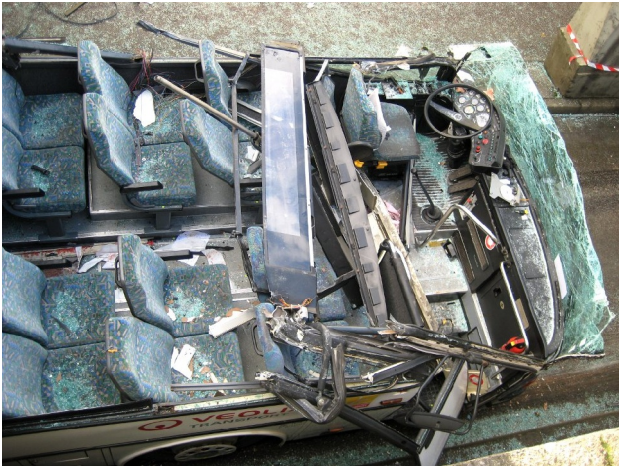
La partie avant de l'autocar a été sévèrement endommagée

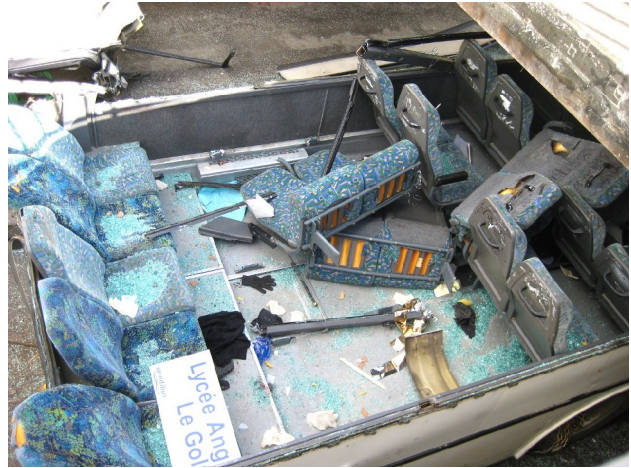
L'arrière de l'autocar a également subi des désordres du fait de la violence du choc

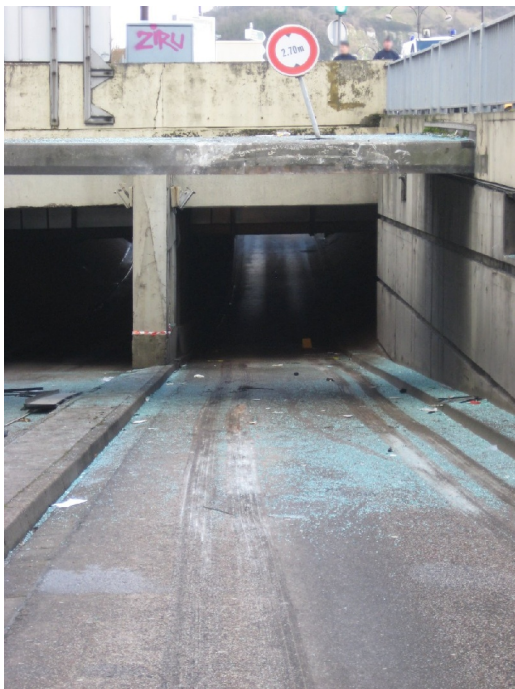
L'entrée de la trémie après l'accident

- réduire la limitation de la hauteur à 2,50 m au lieu de 2,70 m ;
- renforcer la signalisation d'approche par la mise en place de panneaux B12 et M1 (voir annexe 3) à l'entrée de la zone d'intersection, soit à 108 m en amont du PSGR (voir figure 3 ci-dessus) ;
- remplacer le portique de détection de gabarit accidenté.
