# BEA-TT

*mai 2011*

Affaire n° BEATT-2010-004

**Rapport d'enquête technique  
sur la collision entre un tramway  
et une voiture particulière  
survenue le 27 avril 2010  
à Orvault (44)**

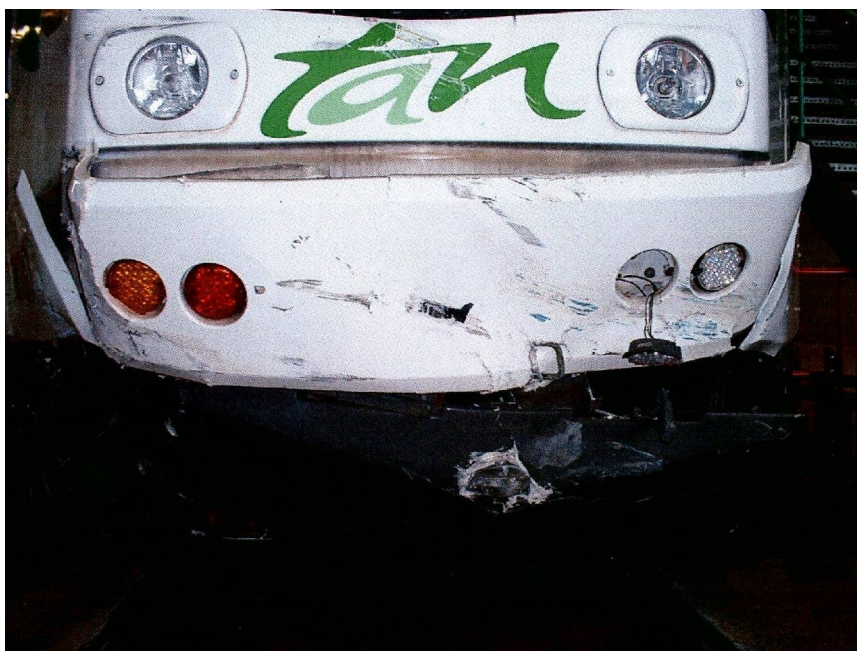
L'avant de la rame est légèrement endommagé. Seuls des éléments de carrosserie démontables ont été touchés : pare-chocs, carénage et feux.

Figure 4 : Vue des dégâts occasionnés à la rame

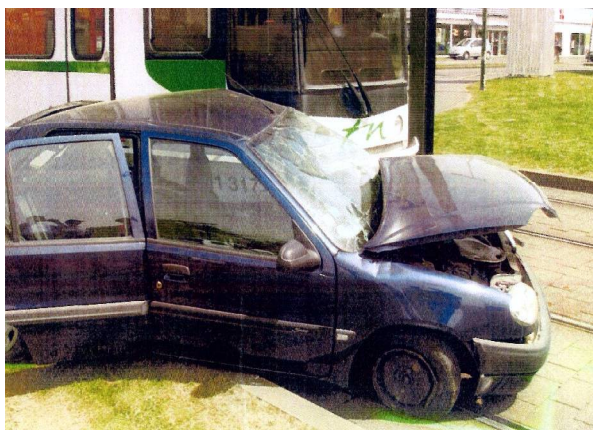
Le véhicule léger a été très fortement endommagé par le choc qui s'est produit au niveau de la porte avant gauche. Le côté gauche, entièrement écrasé, témoigne de la violence du choc. Le pare-choc arrière est arraché. Le coffre arrière est tordu. Le pneu avant droit est dégonflé et la jante endommagée.

Figure 5 : Vue des dégâts occasionnés  
au côté droit du VL

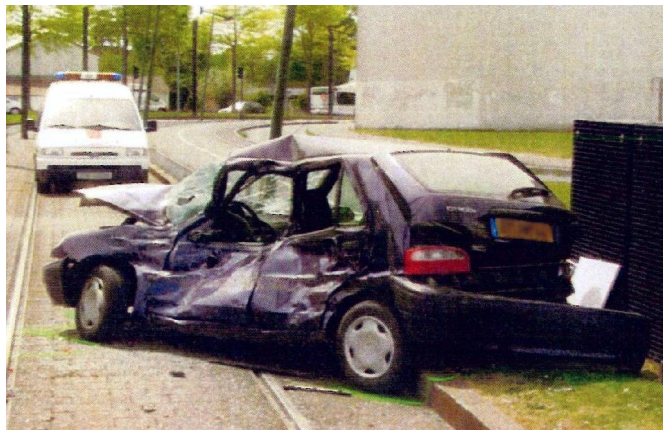
Figure 6 : Vue des dégâts occasionnés  
au côté gauche du VL.  
La rame de tramway a été reculée

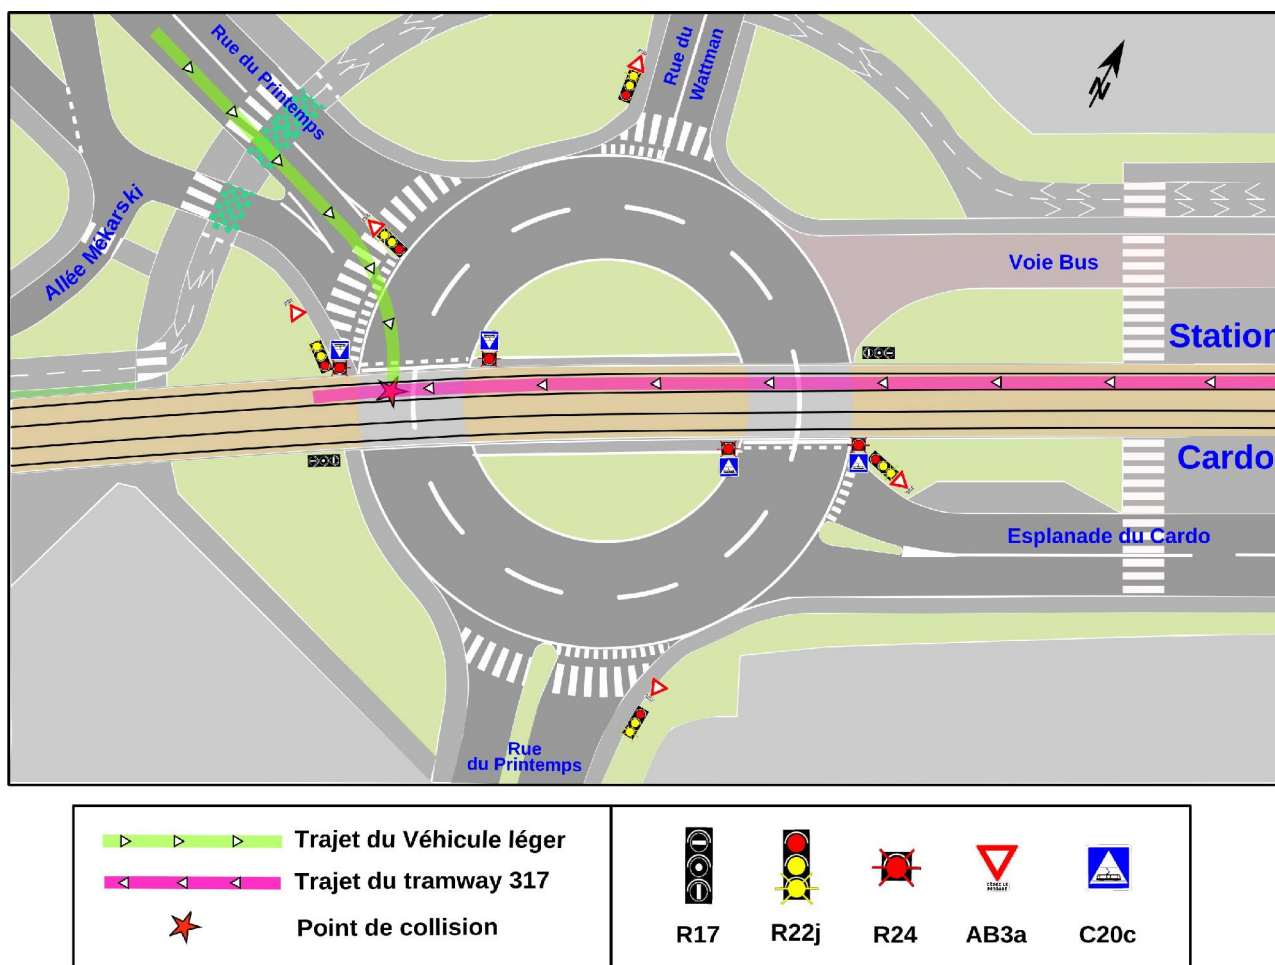
Le carrefour n'est pas équipé d'une signalisation avancée de franchissement d'une plate-forme de tramway (panneaux A9).

Figure 8 : La signalisation routière statique et lumineuse du giratoire « Cardo/Printemps »

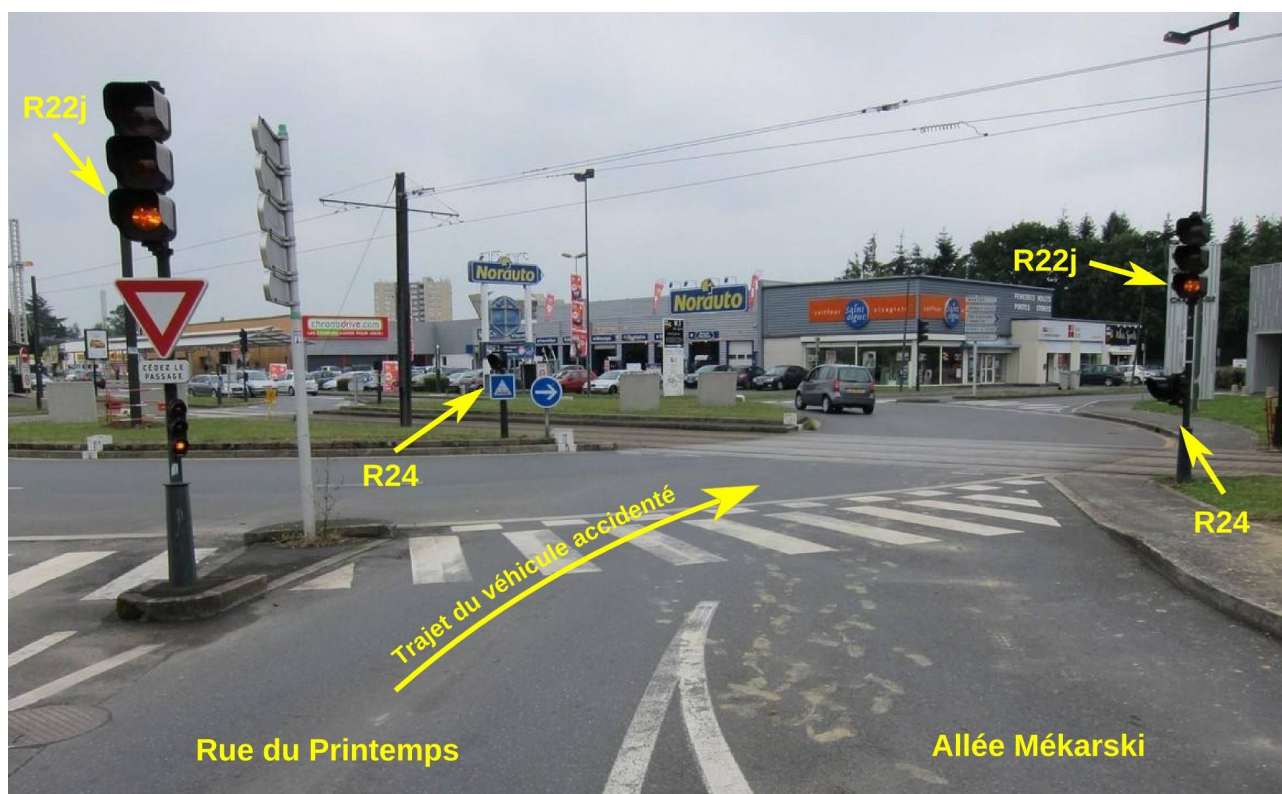
Le giratoire, situé dans une zone commerciale, est environné de nombreuses enseignes publicitaires qui compliquent singulièrement la lecture de la signalisation routière.

La photographie ci-après a été prise depuis la rue du Printemps, voie empruntée par l'automobiliste victime de l'accident. Elle montre notamment que les signaux d'arrêt R24 implantés pour les usagers circulant sur l'anneau ne sont pas facilement visibles pour un usager depuis la rue du Printemps. Celui de droite n'est pas visible et celui de gauche est « perdu » dans une forêt de panneaux.

Figure 9 : Giratoire et plate-forme du tramway vus depuis la rue du Printemps (sens d'arrivée du véhicule accidenté)

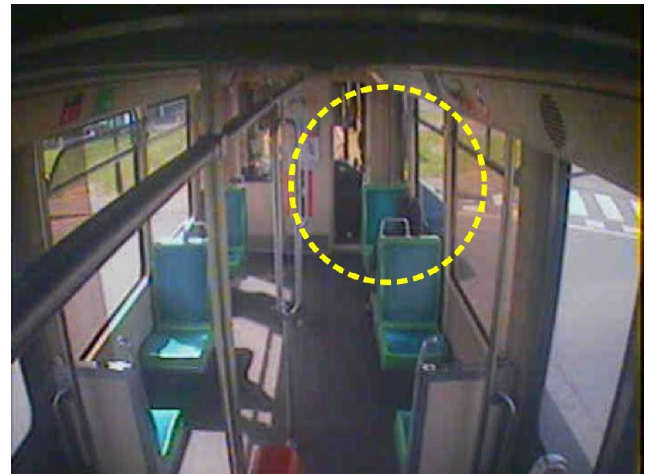
Figure 13 : l'instant du choc

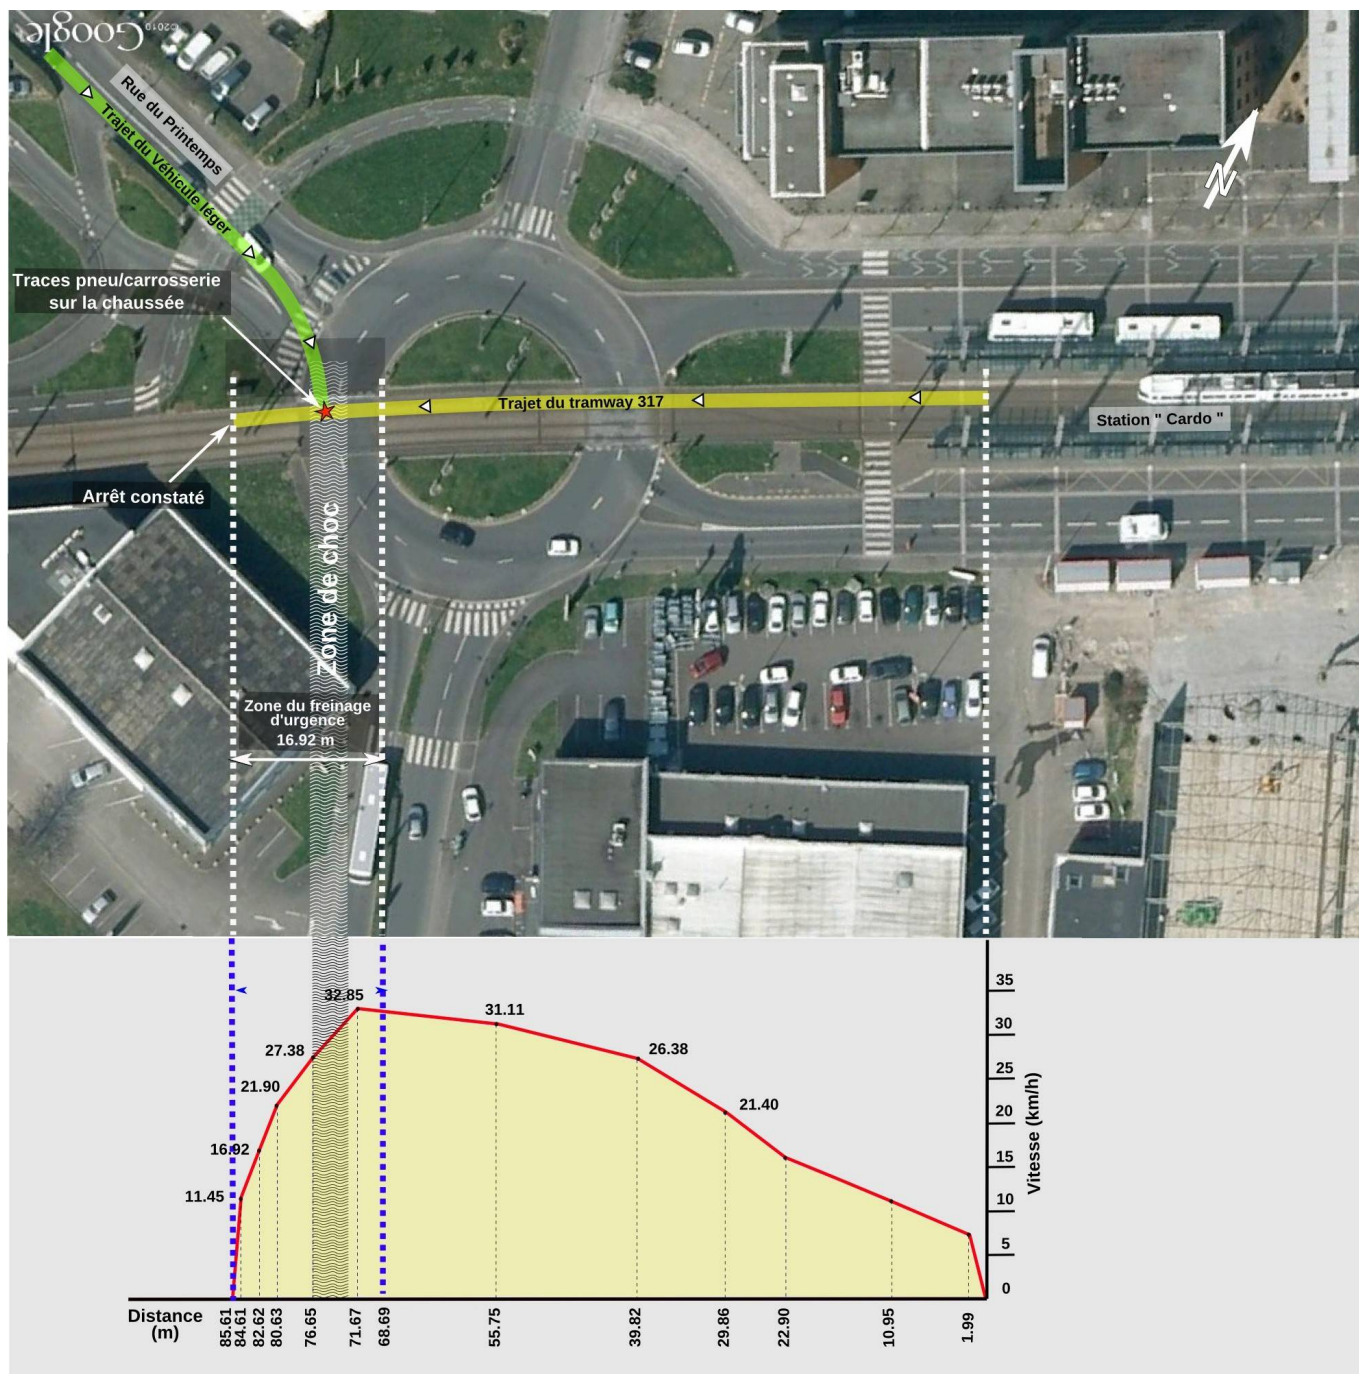
La décélération moyenne de la rame après le déclenchement du freinage d'urgence est de  $2,61 \text{ m/s}^2$ . Cette décélération est conforme aux résultats obtenus lors des tests de performance réalisés le 26 février 2010 ( $2,64 \text{ m/s}^2$ ). Ceci montre que le freinage de la rame a correctement fonctionné.

Le conducteur de la rame déclare avoir ralenti pour laisser passer un véhicule léger sur la première traversée. Sur l'enregistrement de la centrale tachymétrique, nous constatons seulement une réduction de l'accélération.

Figure 16 : Analyse des enregistrements de la centrale tachymétrique de la rame 317 entre la station « Le Cardo » et le lieu de l'accident

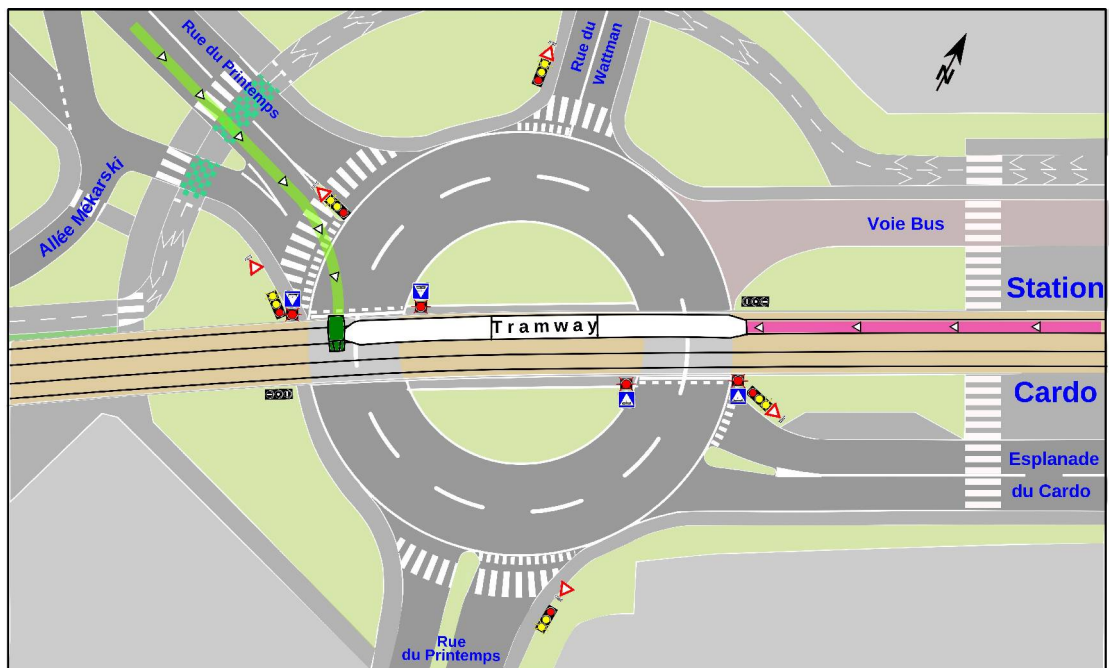
Figure 19 : Position des véhicules au moment du choc

Le conducteur du tramway aperçoit alors ce véhicule arrivant sur sa droite qui s'engage sur la plate-forme. Il actionne le gong et déclenche le freinage d'urgence mais ne peut éviter l'impact. Il percute le véhicule, puis le pousse sur une quinzaine de mètres sans rencontrer d'obstacle, avant de s'immobiliser 3 secondes après le choc.

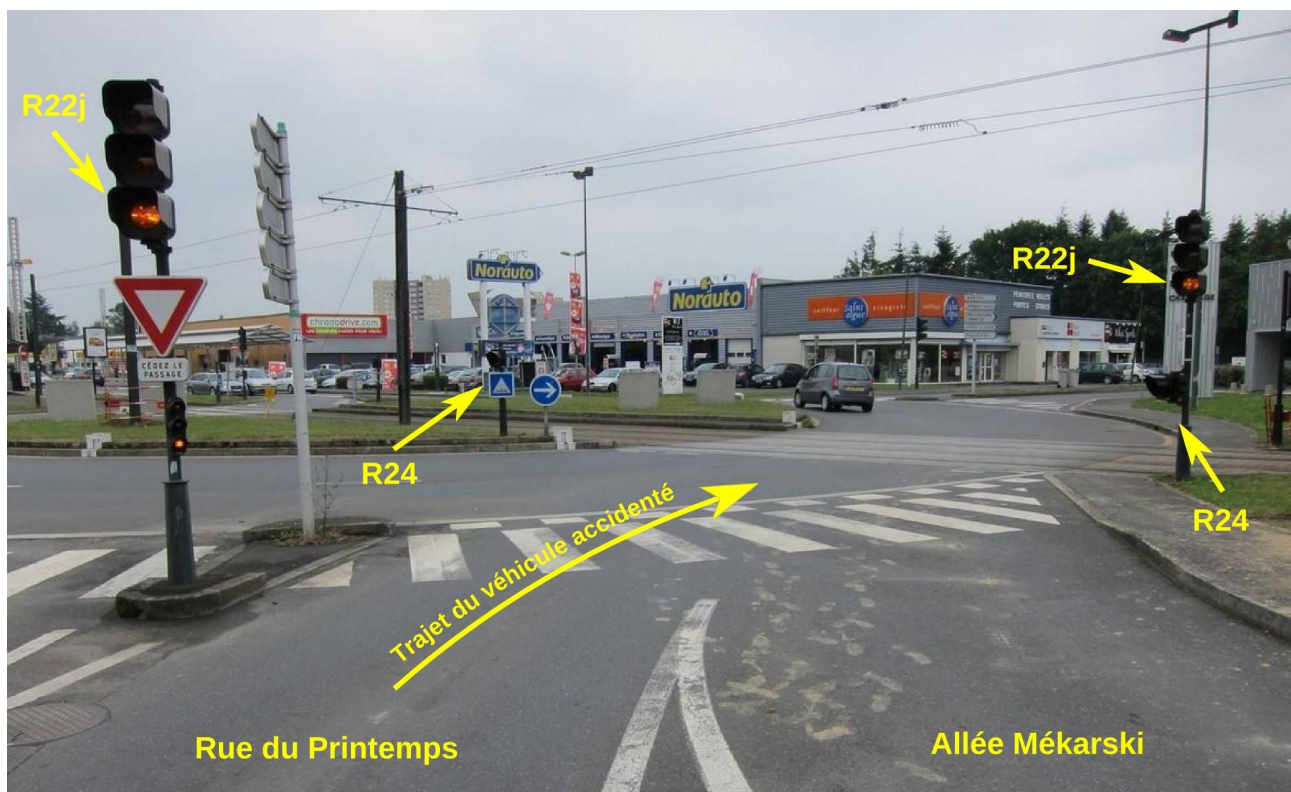
Figure 22 : Giratoire et plate-forme du tramway vus depuis la rue du Printemps

A l'approche du carrefour, ils doivent prêter attention aux usagers provenant sur leur droite de l'allée Mékarski qui débouche sur la rue du Printemps juste à la hauteur du giratoire, simultanément vérifier l'état de la signalisation R22j pour pouvoir s'engager sur l'anneau, faire attention aux usagers déjà sur l'anneau venant de leur gauche sur deux files, puis vérifier que les signaux R24 sont bien éteints et que la plate-forme du tramway est libre pour s'engager sur cette dernière.
