BEA-TT

*Rapport d'enquête technique
sur l'accident du petit train routier
de Notre-Dame-de-la-Garde
survenu le 14 mai 2010
à Marseille (13)*

mars 2011

Affaire n° BEATT-2010-006

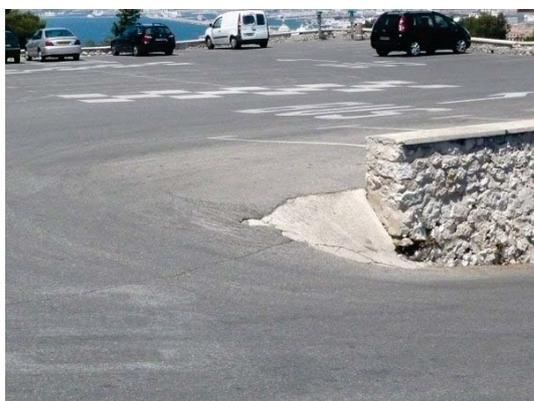
Fig. 5 : Dénivelé à la sortie du 1^{er} parking

La chaussée présente, à l'intérieur du virage (dans le prolongement du muret), un dénivelé abrupt d'une cinquantaine de centimètres.

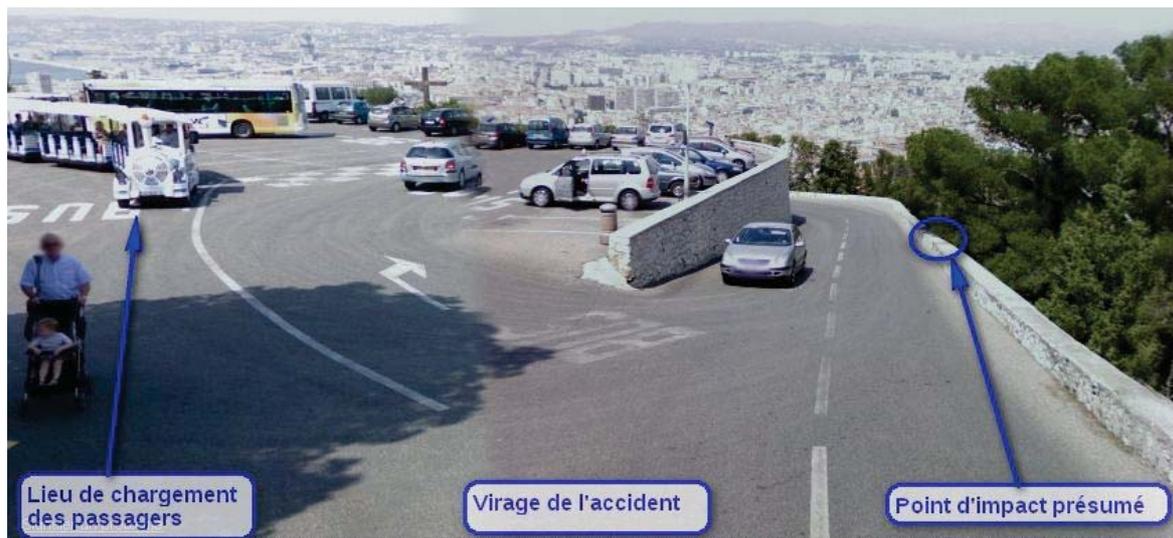
Fig. 6a : Lieu de l'accident – sortie du 1er parking - photo

Le petit train routier quittait le 1^{er} parking de la basilique Notre-Dame-de-la-Garde et tournait sur sa gauche. La dernière remorque s'est renversée sur le muret côté droit, de la rue de la Bonne Mère.

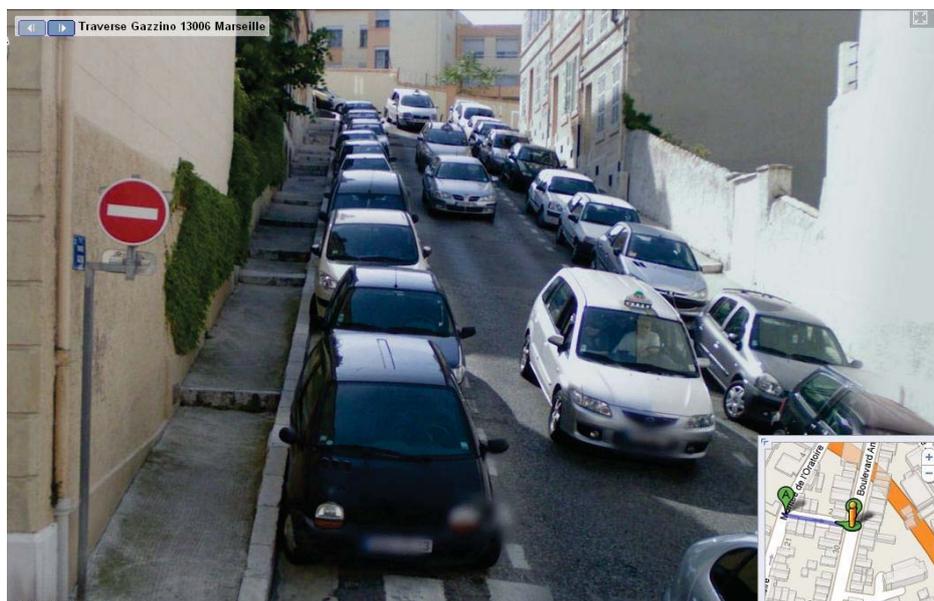
Fig. n° 8 : Descente à 19,73% de la traverse Gazzino

Sa pente moyenne est de 4,8%. Plusieurs tronçons, d'un linéaire cumulé d'environ 300 mètres, dépassent 15%. La pente maximale (19,73%) est atteinte dans la rue dite « Traverse Gazzino ».

La longueur cumulée des tronçons de plus de 15% étant inférieure à 500 m et la pente maximale inférieure à 20%, l'exploitation du circuit est autorisée, par dérogation, avec des petits trains routiers de catégorie III (pente maximale de 15%).

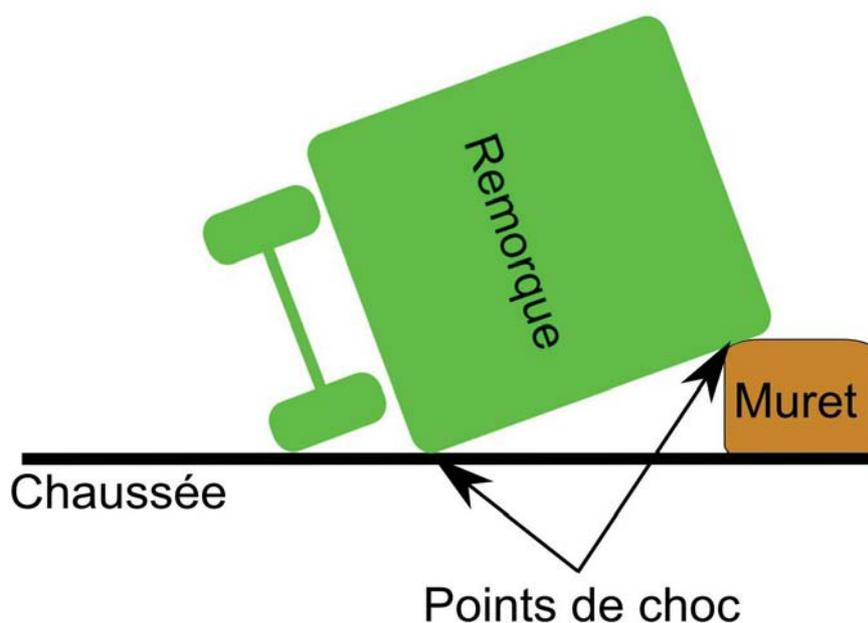
Fig. 11 : Position de la dernière remorque après l'accident

- Partie haute de la remorque : déformations des montants latéraux supérieurs droits ; ces traces correspondent aux traces de ripage sur le muret sur une longueur de 21 mètres. Destruction des vitres latérales droites qui correspondent aux débris de verre retrouvés sur la chaussée au droit des traces de ripage sur le muret.
- Partie basse de la remorque : déformation tout le long de la partie basse-marchepied qui correspond aux traces de ripage retrouvées sur la chaussée.
- Timon : déformation, pour un observateur regardant dans le sens de la marche, de 30° dans le sens de rotation des aiguilles d'une montre.

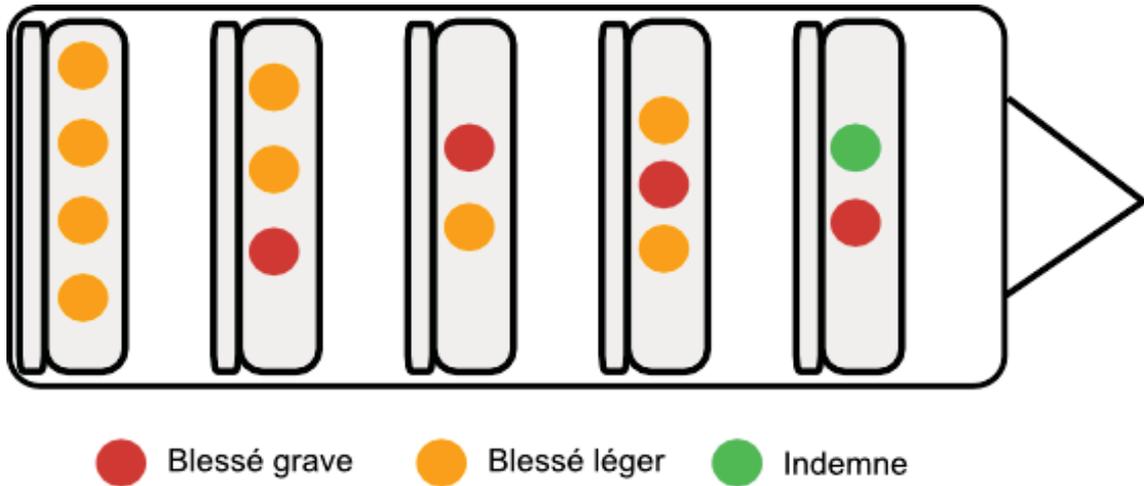
Fig. 12 : Position des passagers accidentés et gravité des blessures

Le schéma ci-dessous récapitule la position dans la remorque et la gravité des blessures des passagers. La répartition exacte des 5 passagers sur les deux premières banquettes (à droite sur le schéma) étant inconnue, ce schéma n'est qu'une hypothèse :

Avec 14 passagers, dont 5 enfants, pour 24 places disponibles, la remorque n'était pas en surcharge.

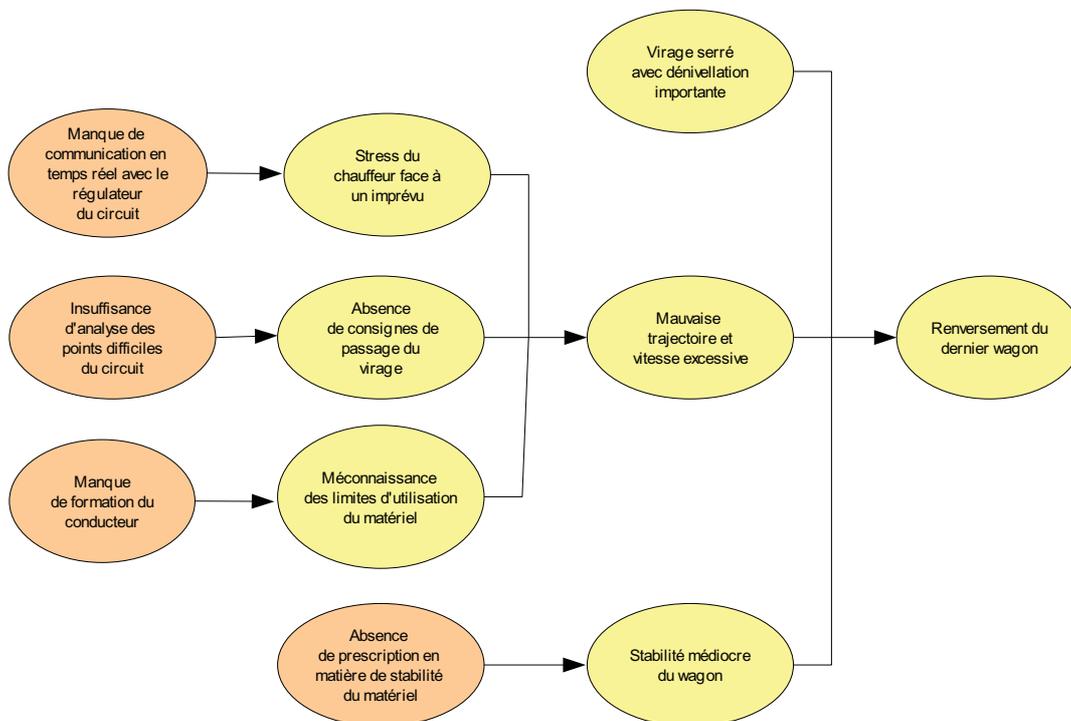
Fig. 10 : Arbre des causes

La cause directe de l'accident est la conduite du petit train à une vitesse excessive dans un virage serré.

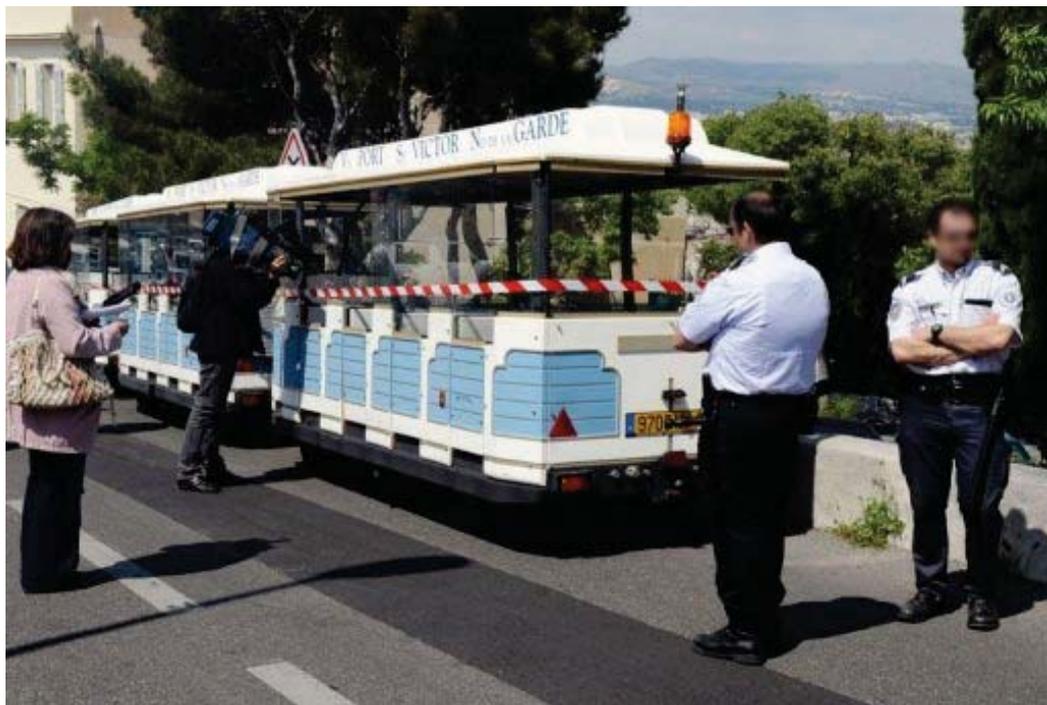
Photo n° 2 : Le petit train routier après l'accident, vue de derrière, et notamment de la dernière remorque qui s'est renversé dans le virage et a été relevée après l'accident.

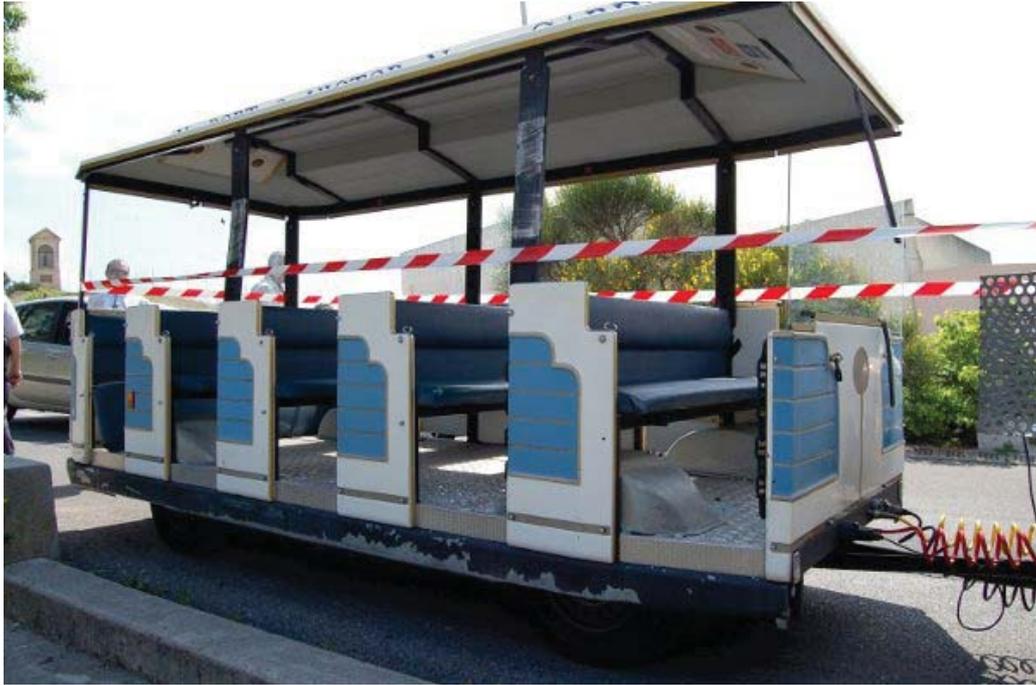
Photo n° 3 : La remorque accidentée ; des traces de ripage sont présentes sur les montants et le soubassement ; le timon d'attelage avec la remorque précédente est tordu.

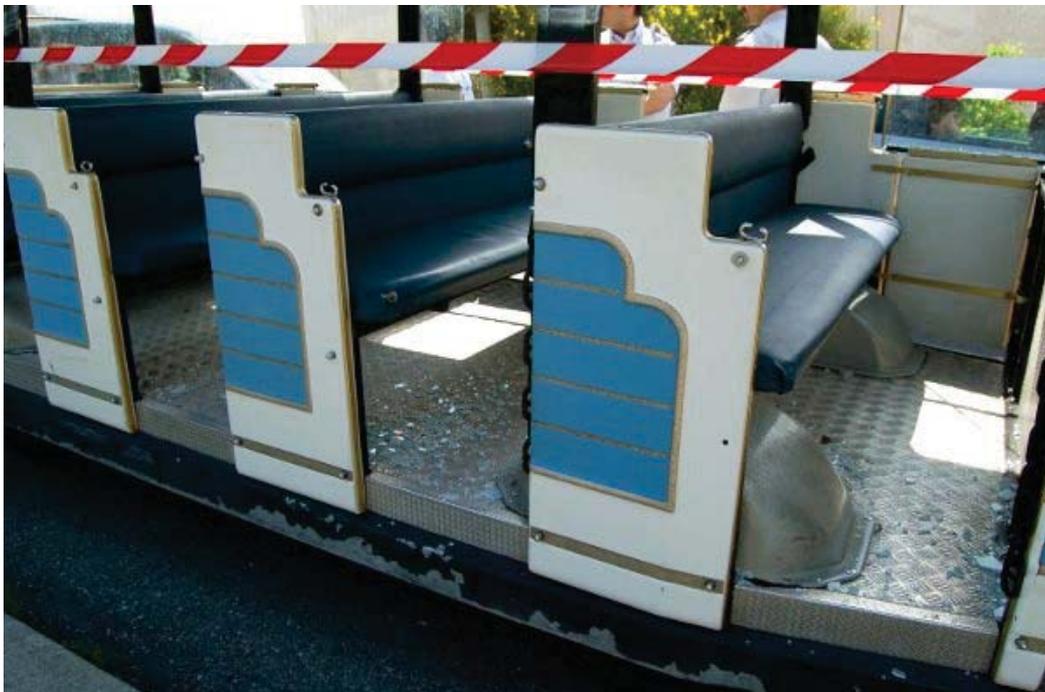
Photo n° 4 : La remorque accidentée ; les traces de ripage du soubassement sur le bitume sont bien visibles, ainsi que les débris de verre des vitres brisées dans l'accident.

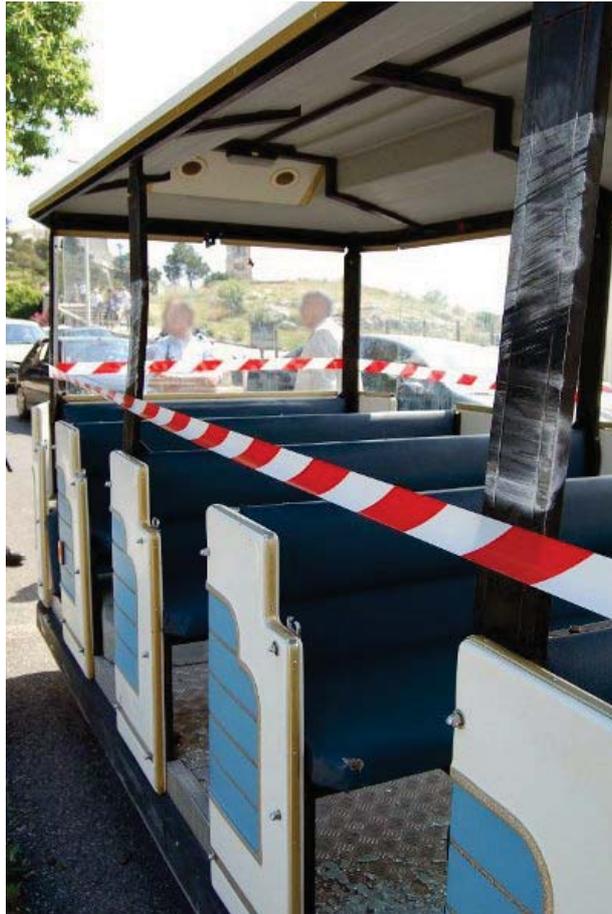
Photo n° 5 : La remorque accidentée ; les traces de ripage des montants sur le muret sont bien visibles ; l'accès aux places est condamné par une chaîne.

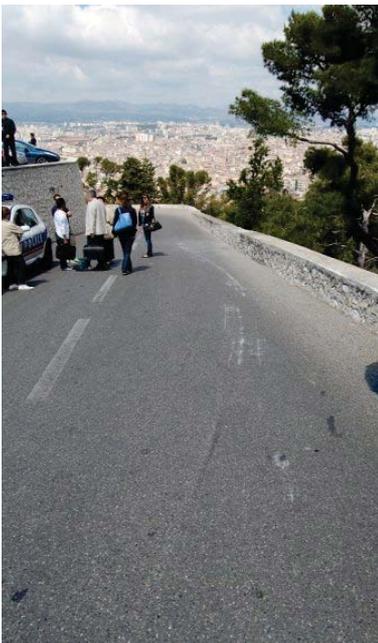
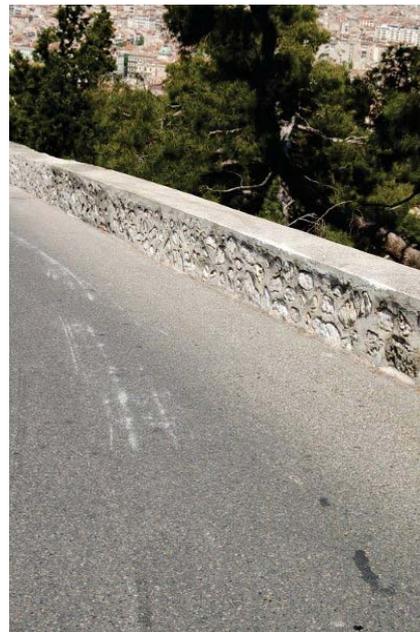
Photos n° 6 et 7 : Les traces de ripage sur le sol et le muret

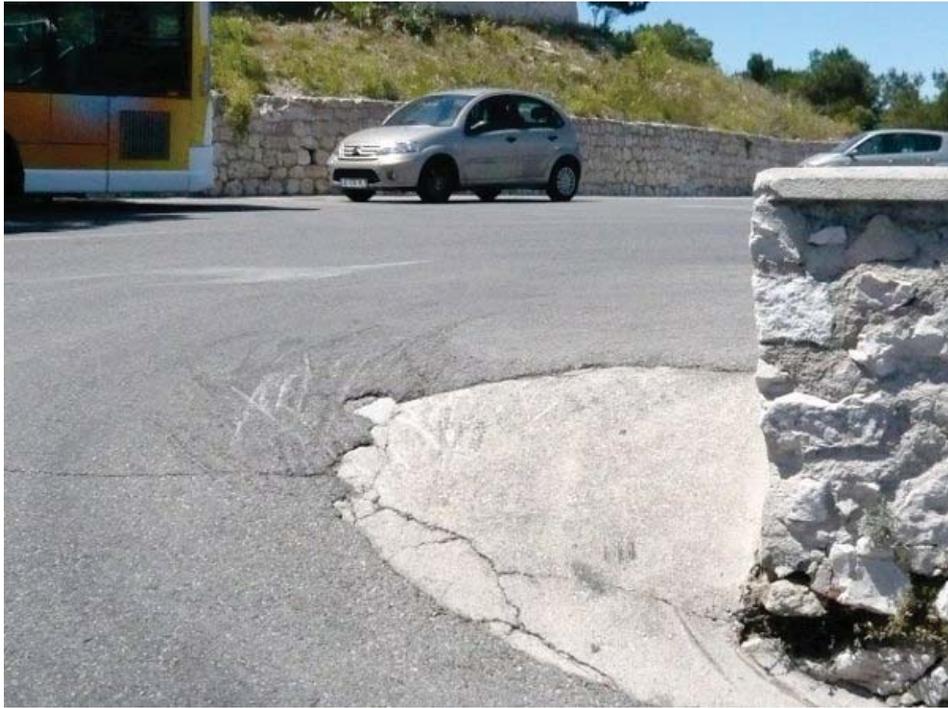
Photo n° 8 : Le dénivelé de sortie du parking, vue rapprochée ; les nombreuses marques traduisent les difficultés rencontrées par les automobilistes
