*juillet 2011*

**Bureau d'Enquêtes sur les Accidents  
de Transport Terrestre**

Affaire n° BEATT-2010-007

**Rapport d'enquête technique  
sur le tamponnement  
de deux rames de tramway  
survenu le 12 mai 2010  
à Montpellier (34)**

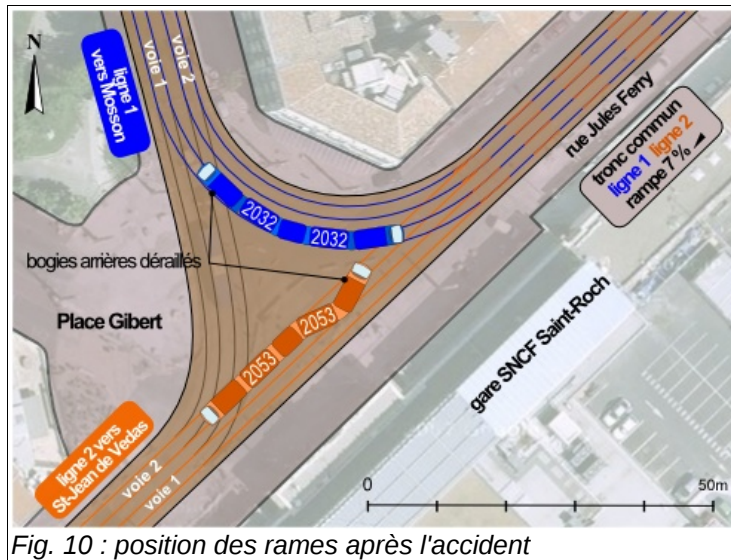
Fig. 10 : position des rames après l'accident

La position des rames après l'accident est représentée en figure 10. S'agissant de la rame 2032 (bleue), les traces relevées montrent que le bogie arrière a déraillé juste après le choc et s'est déporté d'une vingtaine de centimètres vers l'intérieur de la courbe. S'agissant de la rame 2053 (orange), les deux caisses arrière se sont mises en accordéon et le bogie arrière a également déraillé sous l'effet du choc.

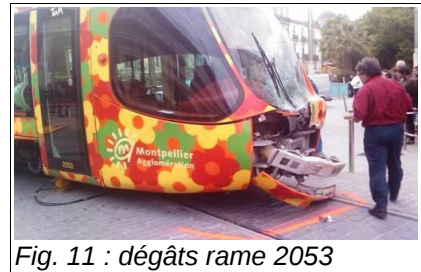
Les éléments de carénage, de signalisation et les pare-brises des cabines arrière des deux rames sont détériorés. La traverse de tête de la rame 2053 (orange) est en outre partiellement désolidarisée. Les structures des caisses des deux rames n'ont cependant pas été endommagées.

Fig. 11 : dégâts rame 2053

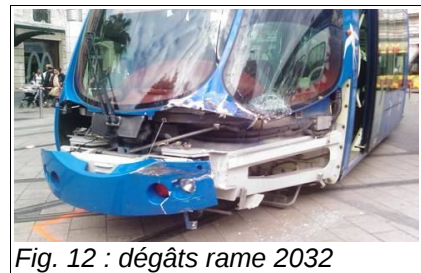
Fig. 12 : dégâts rame 2032

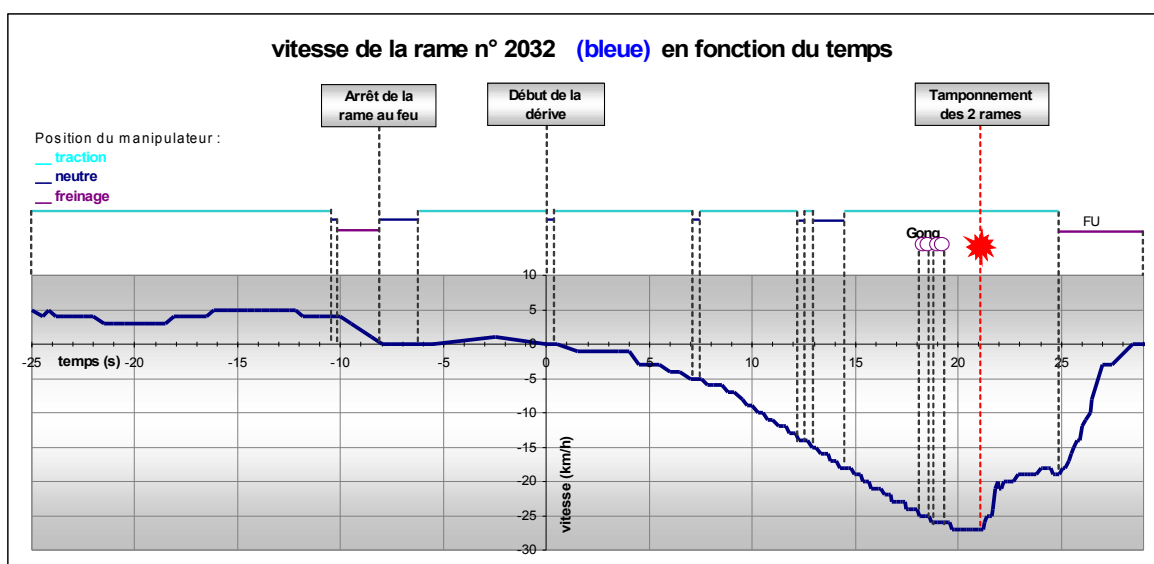
Fig. 13 : exploitation de la bande tachymétrique de la rame 2032

Le graphique ci-après (figure 13) retrace l'évolution, en fonction du temps, de la vitesse de la rame considérée pendant la dernière minute qui a précédé le tamponnement. L'origine des temps ( $t=0s$ ) correspond à l'instant où la rame 2032 a commencé à dériver. Pour illustrer cette dérive, des vitesses négatives ont été choisies.

- à peu près simultanément au début de la dérive, le conducteur ramène rapidement son manipulateur au neutre puis le replace en traction. Durant la dérive, il réitère cette action à trois reprises, respectivement à 7 s, 12 s, et 13 s. Il actionne plusieurs fois le gong entre 18 s et 19 s ;

- 9,3 s après le début de la dérive, et pendant 3 s, huit défauts « brosse » sont enregistrés sur les deux couples de moteurs avant et arrière (pour mémoire, chaque défaut provoque l'interruption de l'alimentation électrique du couple de moteurs correspondant pendant 0,5 s). La rame avait alors une vitesse entre 10 et 16 km/h et lors de ces défauts, le conducteur avait son manipulateur en traction ;

- 12,2 s après le début de la dérive, une séquence d'isolement du couple de moteurs du bogie arrière (« moteur 1 ») a été automatiquement lancée après la détection des trois défauts « brosse » sur la phase 1 de leur alimentation électrique triphasée (pour mémoire, cette séquence débute par une alarme en cabine de conduite et occasionne une ouverture du disjoncteur principal entraînant la coupure de l'alimentation électrique de tous les moteurs de traction pendant environ 13 s – cf paragraphe 2.2.2). La rame 2032 avait alors une vitesse de 16 km/h.

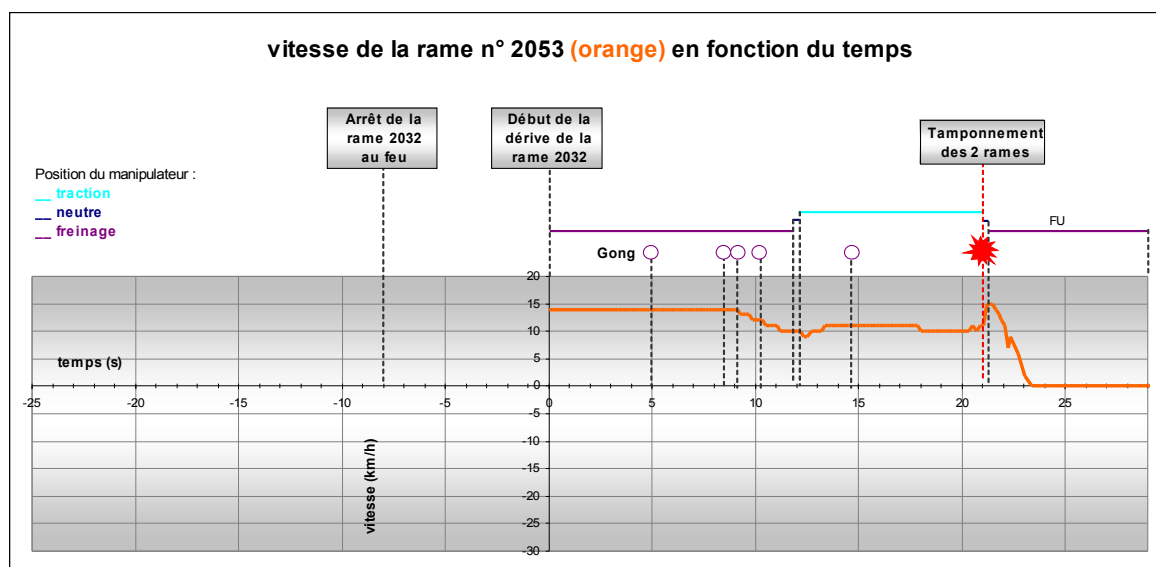
Fig. 15 : exploitation de la bande tachymétrique de la rame 2053

Les éléments en possession du BEA-TT permettent de reconstituer en figure 15 la vitesse de la rame 2053 (orange) sur les 25 dernières secondes avant le choc. Par souci de cohérence, les échelles de temps et de vitesse sont identiques à celles retenues pour constituer le graphique en figure 13.

Le choc s'est produit alors que la rame avait une vitesse de 11 km/h. Il a occasionné une augmentation quasi-immédiate de la vitesse de 4 km/h. Le conducteur a déclenché rapidement le freinage d'urgence.

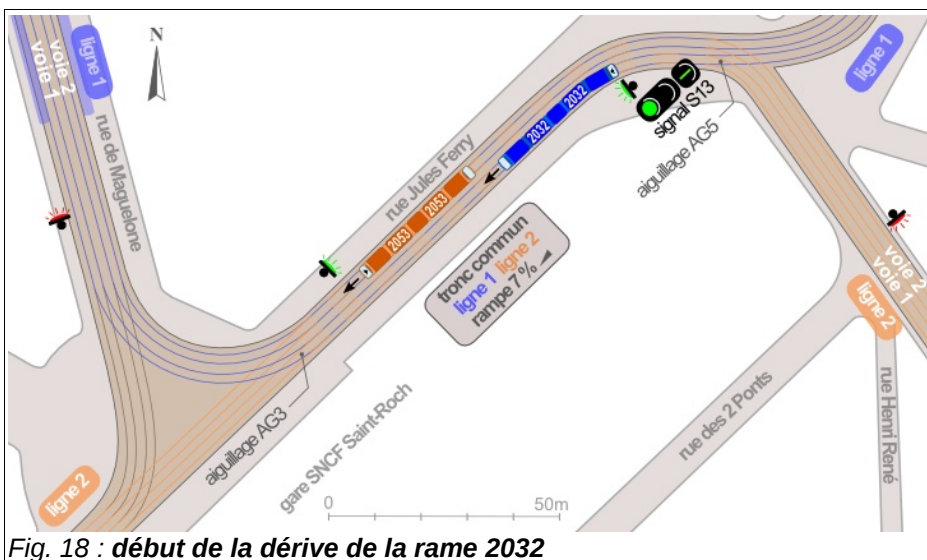
Fig. 18 : début de la dérive de la rame 2032

- la rame 2032 (bleue) commence à partir en dérive (fig. 18), le conducteur ramène son manipulateur au neutre puis le replace rapidement en traction.

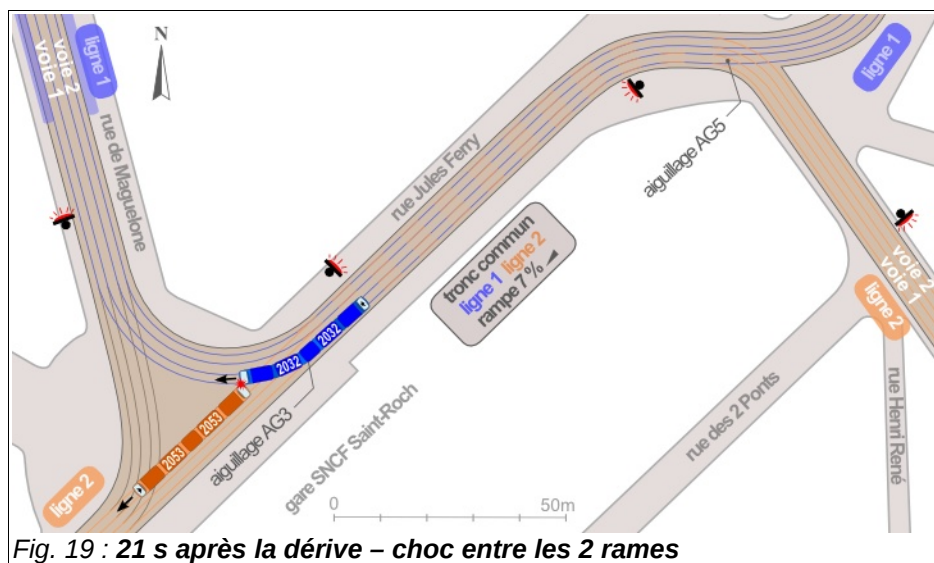
Fig. 19 : 21 s après la dérive – choc entre les 2 rames

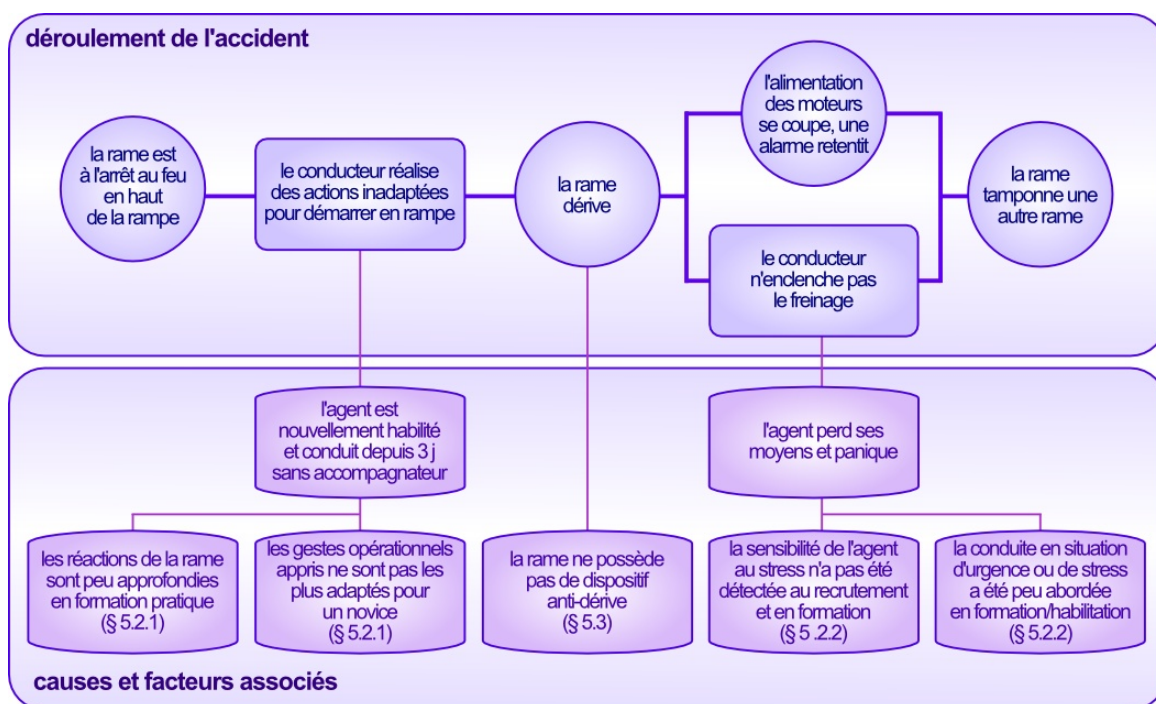
Fig. 21 : déroulement de l'accident, causes et facteurs associés

La cause directe du tamponnement est la dérive de la rame 2032 (bleue). Cette dérive s'est produite car le conducteur, nouvellement formé, n'a pas adopté une stratégie adéquate de démarrage en rampe. Elle n'a, de plus, pas été stoppée parce que la rame concernée ne disposait pas de système d'anti-dérive et que le conducteur, ayant perdu ses moyens, n'a pas enclenché de freinage.

Certains exploitants recommandent ainsi à leurs conducteurs d'utiliser les patins magnétiques pendant qu'ils mettent leur manipulateur en position de traction adéquate et de relâcher ces patins quand ils sentent que la rame possède suffisamment de traction. De tels gestes sont vraisemblablement plus adaptés pour les conducteurs novices qui n'appréhendent pas encore nécessairement toute la gamme de réactions du matériel roulant dans les différentes conditions d'environnement ou de charge.

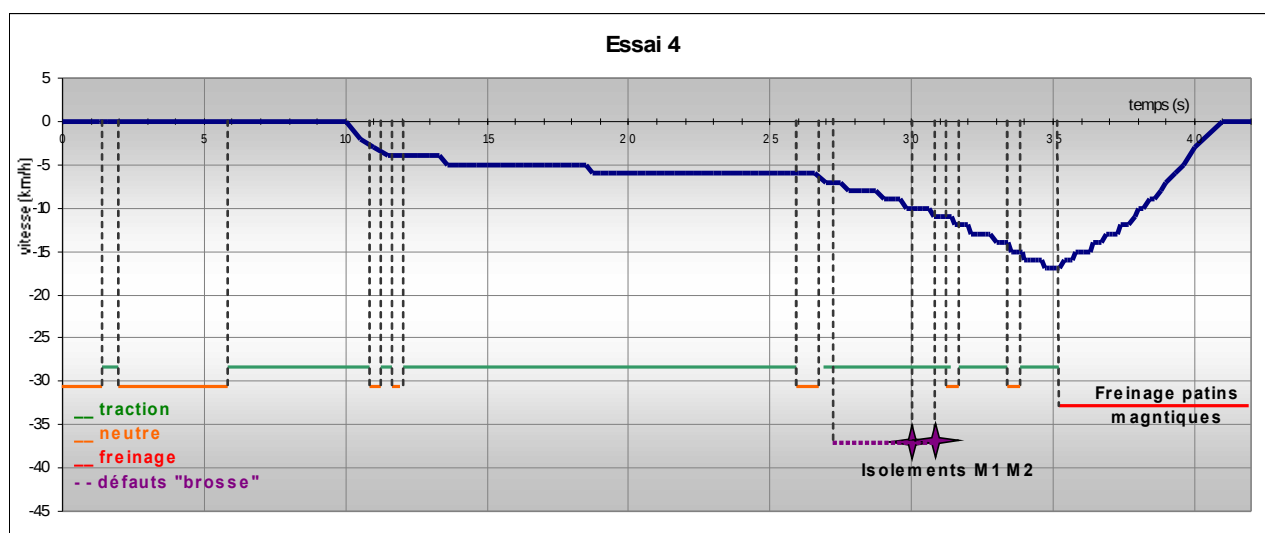
| N° essai | heure | Actions de conduite | Constats | Points notables sur les enregistrements |
|---|---|---|---|---|
| 4 | 00h15 | <ul style="list-style-type: none"> <li>- manipulateur en position intermédiaire « traction légère »</li> <li>- retour au neutre puis manipulateur en traction maximale (6 fois)</li> <li>- actionnement des patins magnétiques à 17 km/h</li> </ul> | <ul style="list-style-type: none"> <li>- la rame dérive directement sans brouter</li> <li>- l'alarme isolement se déclenche</li> <li>- arrêt par patins magnétiques</li> </ul> | <ul style="list-style-type: none"> <li>- 4 défauts brosse sur Moteurs 1 (3 phase 1, 1 phase 2)</li> <li>- 3 défauts brosse sur Moteurs 2 (3 phase 1)</li> <li>- Isolement Moteurs 1 par brosses (phase 1) à 10 km/h</li> <li>- Isolement Moteurs 2 par brosses (phase 1) à 11 km/h</li> </ul> |

- ces défauts et isolements sont survenus avec une fréquence ou importance plus défavorable que lors de l'accident : 10 défauts brosse sur l'essai 5, isolement d'un couple de moteurs dès 10-11 km/h sur les essais 4 et 6, isolement des deux couples de moteurs sur l'essai 4 ;

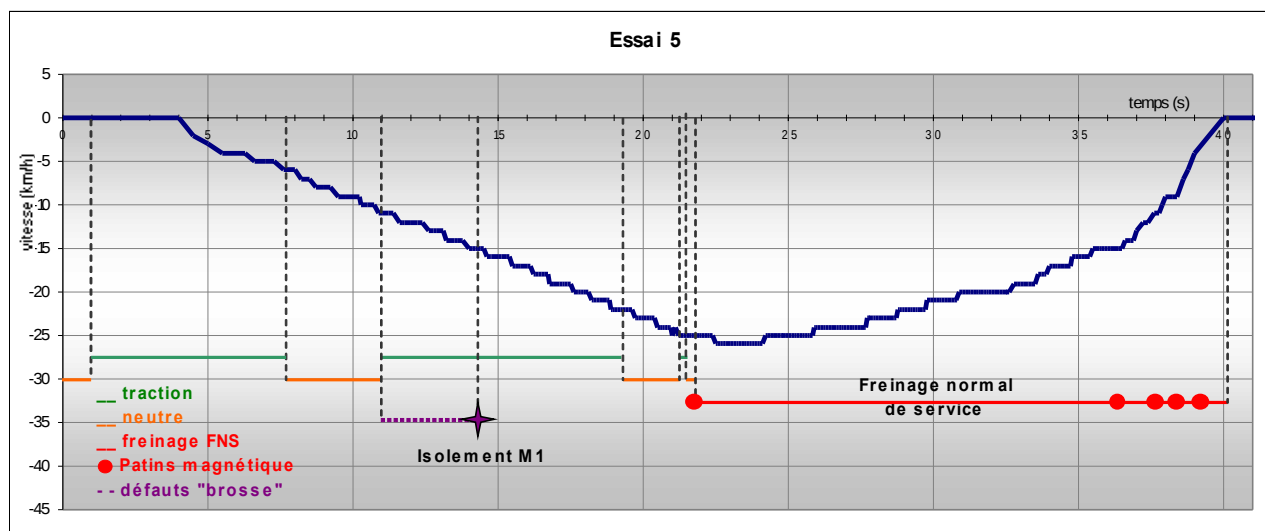
## Essai n°5

| N° essai | heure | Actions de conduite | Constats | Points notables sur les enregistrements |
|---|---|---|---|---|
| 5 | 00h28 | <ul style="list-style-type: none"> <li>- manipulateur en position intermédiaire « traction légère »</li> <li>- retour au neutre puis manipulateur en traction maximale (2 fois)</li> <li>- actionnement du freinage normal de service (FNS) à 25 km/h</li> <li>- actionnement des patins magnétiques par intermittence</li> </ul> | <ul style="list-style-type: none"> <li>- la rame dérive directement sans brouter</li> <li>- l'alarme isolement se déclenche</li> <li>- l'alarme isolement disparaît</li> <li>- arrêt par FNS et patins magnétiques</li> </ul> | <ul style="list-style-type: none"> <li>- 5 défauts brosse sur Moteurs 1 (3 phase 1, 2 phase 2)</li> <li>- 5 défauts brosse sur Moteurs 2 (2 phase 1, 2 phase 2, 1 phase 3)</li> <li>- Isolement Moteurs 1 par brosses (phase 1) à 15 km/h</li> </ul> |

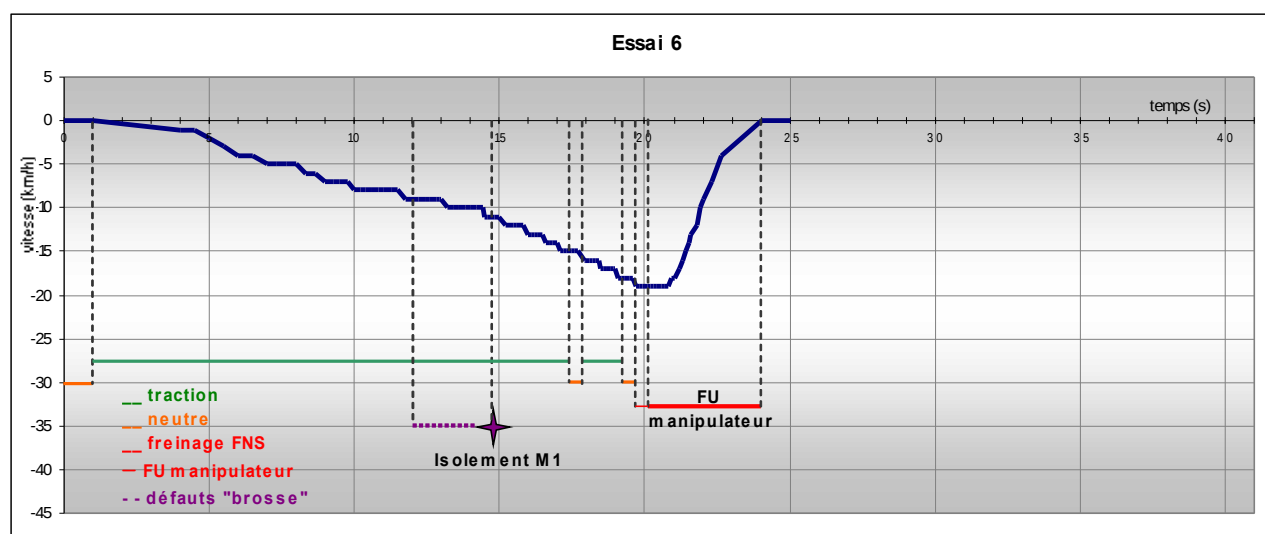
## Essai 6

| N° essai | heure | Actions de conduite | Constats | Points notables sur les enregistrements |
|---|---|---|---|---|
| 6 | 00h36 | <ul style="list-style-type: none"> <li>- manipulateur en position intermédiaire « traction légère », puis en position de traction maximale</li> <li>- retour au neutre puis manipulateur en traction maximale (1 fois)</li> <li>- actionnement du freinage d'urgence manipulateur à 19 km/h</li> </ul> | <ul style="list-style-type: none"> <li>- la rame dérive directement sans brouter</li> <li>- l'alarme isolement se déclenche</li> <li>- arrêt par freinage d'urgence</li> </ul> | <ul style="list-style-type: none"> <li>- 3 défauts brosse sur Moteurs 1 (3 phase 1)</li> <li>- 2 défauts brosse sur Moteurs 2 (1 phase 1, 1 phase 3)</li> <li>- Isolement Moteurs 1 par brosses (phase 1) à 11 km/h</li> </ul> |
