**BEA-TT**

*Rapport d'enquête technique  
sur la collision entre deux poids lourds  
survenue le 15 juillet 2010  
sur la RD 974 à Asnières-lès-Dijon (21)*

*mars 2011*

Affaire n° BEATT-2010-011

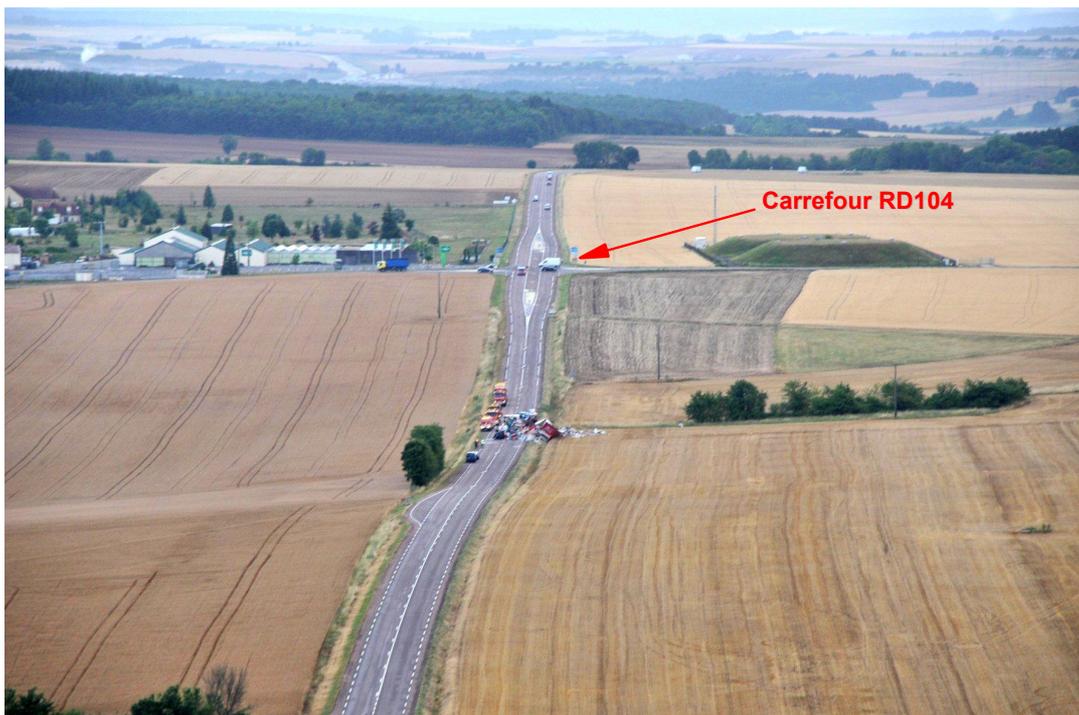
Fig 1 – Vue aérienne de la zone d'accident  
(en regardant vers Langres)

A cet endroit, la route est en ligne droite ; la chaussée bidirectionnelle comporte deux voies de 3,60 m, bordées par des accotements gravillonnés de 1,50 m de largeur, puis des fossés herbeux. L'ensemble du revêtement est en bon état.

L'emplacement de l'accident se situe dans une « cuvette » ; la visibilité est d'environ 400 m dans les deux directions.

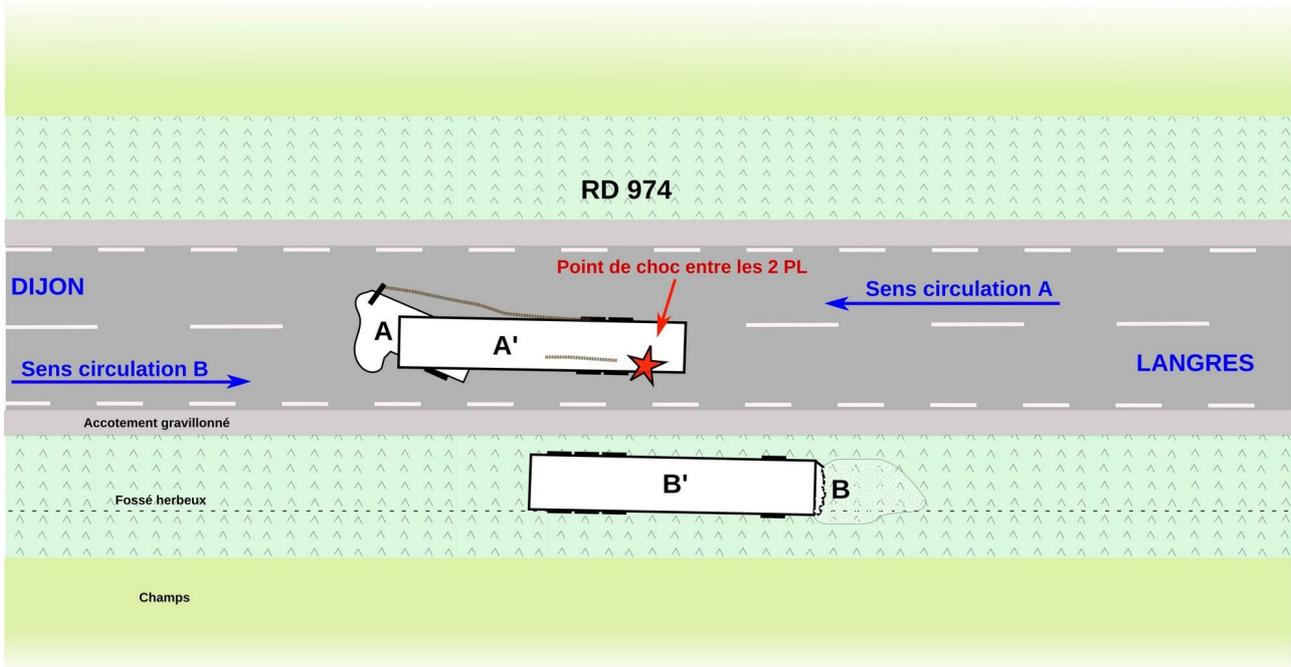
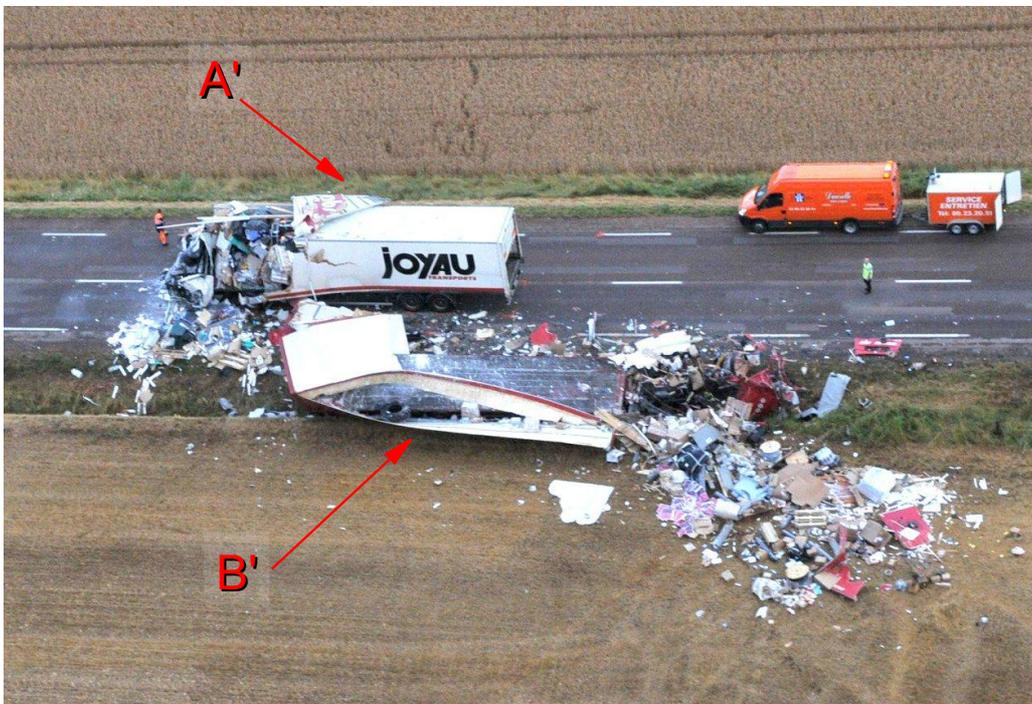
fig 2 – Position des véhicules après l'accident (schéma et photographie)

L'ensemble routier tracteur A + semi-remorque A', venant de la direction de Langres, se trouve sur la voie de gauche, légèrement à cheval sur la ligne médiane. La cabine est en majeure partie détruite ; l'avant de la semi-remorque est éventré et une partie du chargement est répandue sur la chaussée (voir photos en annexe 3).

L'ensemble routier tracteur B + semi-remorque B', venant de la direction de Dijon, se trouve dans le fossé sur sa droite. La cabine est entièrement détruite ; la semi-remorque est totalement éventrée et le chargement répandu dans le champ contigu.

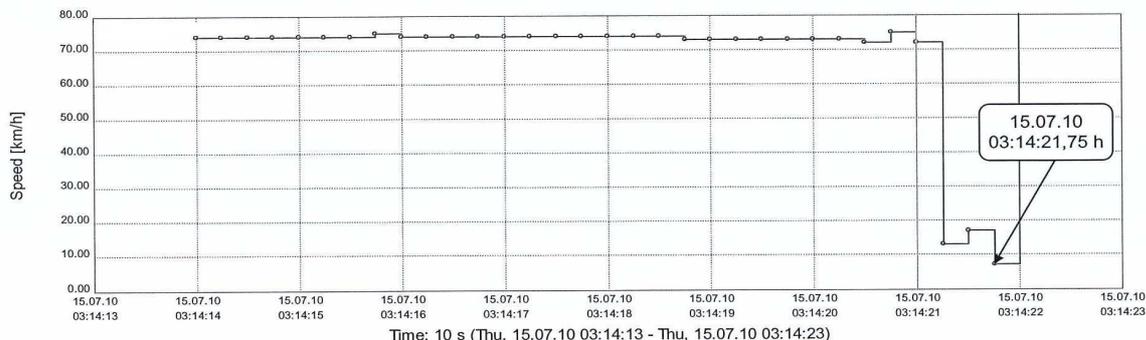
fig 3 – Diagramme vitesse/temps de l'ensemble routier A

On voit que le poids lourd circulait à une vitesse comprise entre 72 et 79 km/h dans les dix dernières secondes précédant l'accident.

Une chute brutale de la vitesse à 03:14:21, de 72 à 13 km/h (soit une décélération de 65,56 m/s<sup>2</sup>), indique l'instant du choc. Il n'y a pas eu de freinage préalable.

Les variations de vitesse indiquent une conduite sans régulateur.

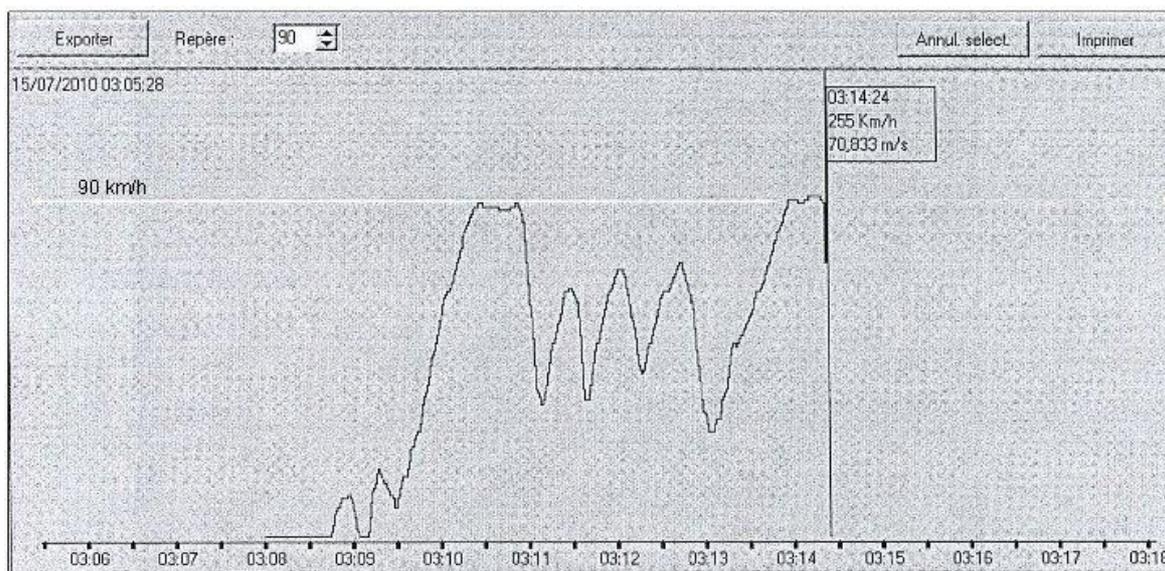
**fig 4 - Enregistrement du chronotachygraphe de l'ensemble routier B**

Une vitesse de 255 km/h est indiquée à 03:14:24; cet enregistrement aberrant est, à l'évidence, une conséquence du choc que l'on peut ainsi situer à 03:14:23, à une vitesse de 73 km/h.

On peut noter que pendant les 25 secondes qui ont précédé (depuis 03:13:58 environ), l'ensemble routier circulait à vitesse proche de 90 km/h ce qui est supérieur à la limite autorisée. En voyant un poids lourd arriver en face de lui, le conducteur n'a sans doute pas eu le temps de freiner, mais celui de lever le pied de l'accélérateur. Sa position finale après le choc montre qu'il a également donné un coup de volant vers la droite.

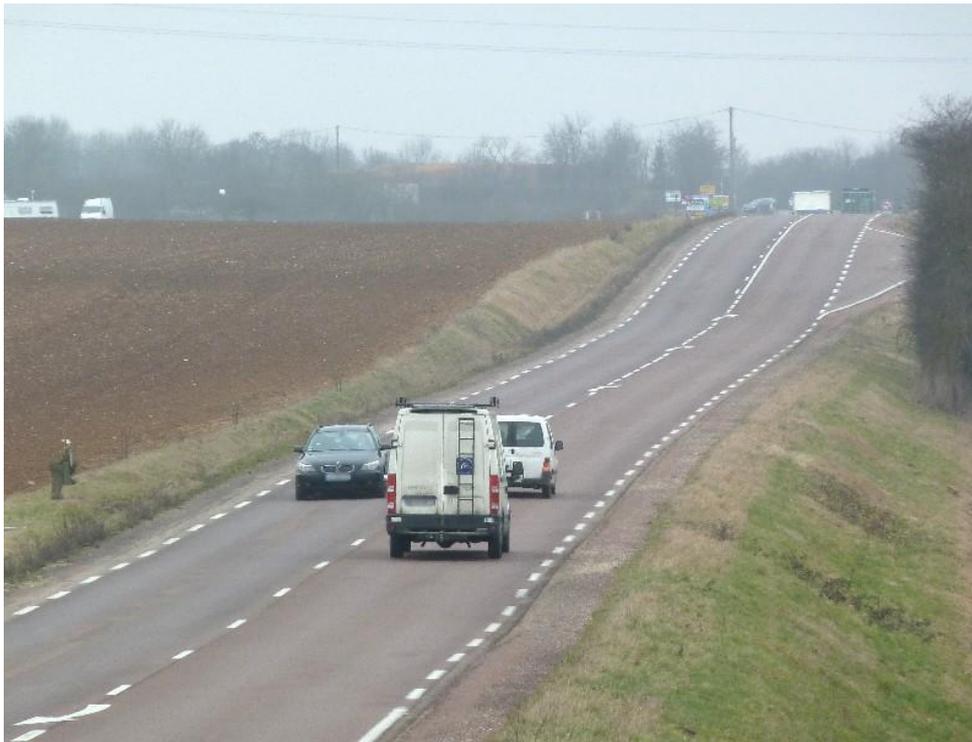
**Fig 5 – Visibilité en direction de Dijon (sens de circulation de l'ensemble A)  
à l'endroit de l'accident**

Le guide technique pour l'aménagement des routes principales (Sétra août 1994) indique que « *seules les distances de visibilité de l'ordre de 500 m et plus permettent d'assurer pour un pourcentage appréciable (30 à 50%) des situations (vitesses relatives des véhicules en présence, etc.), des possibilités de dépassement sûr* ». Pour permettre le dépassement dans de bonnes conditions de sécurité, il convient que cette condition de visibilité soit assurée sur quelques centaines de mètres au moins.

Cette section de la RD 974 ne semble pas satisfaire à ces conditions.

Par conséquent, le maintien de la possibilité de dépasser dans cette zone (bande axiale discontinue) mériterait d'être réexaminé ; ce qui conduit à émettre la recommandation suivante :
