BEA-TT

*Rapport d'enquête technique
sur le déraillement
d'un train de charbon
le 29 juillet 2010
à Bully-Grenay (62)*

août 2011

Affaire n° BEATT-2010-012

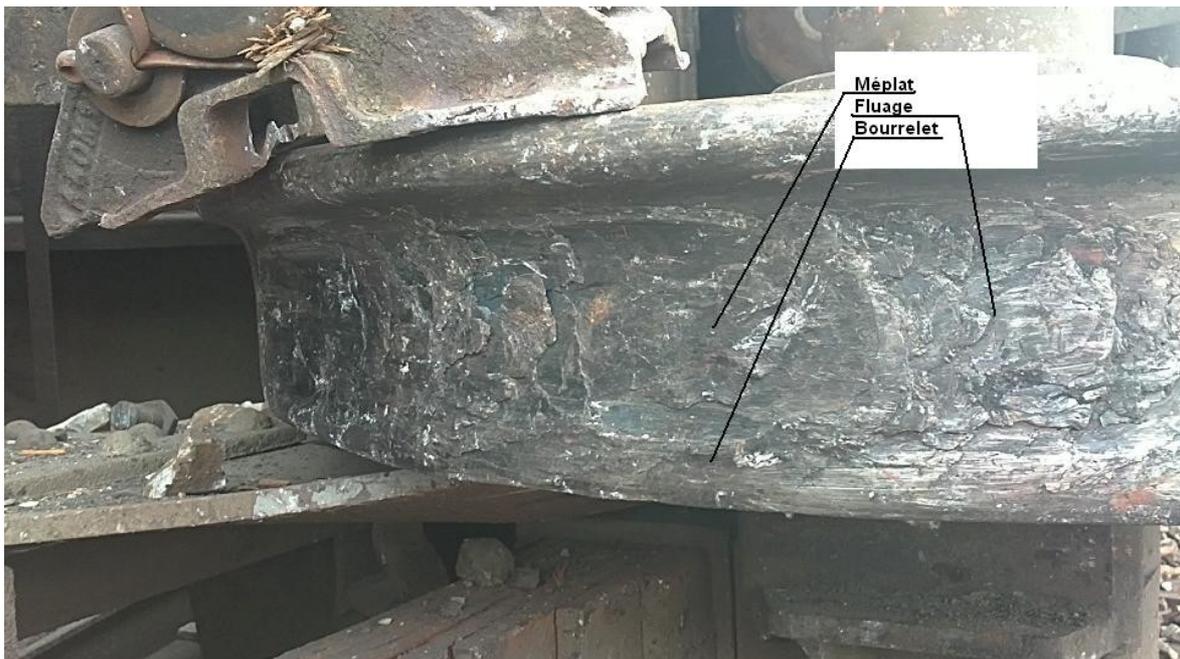
A l'arrière de ces méplats, dans le sens du roulement, le métal a flué et forme des vagues.

Illustration 10 : Roue de l'essieu 5-6 avec méplat, fluage et bourrelet

Au vu de ces indices, on peut dire que la rotation des essieux du premier demi-wagon a été bloquée et qu'ils ont glissé sur la voie sur une distance de plusieurs dizaines de kilomètres. L'essieu 5-6 a tourné à plusieurs reprises occasionnant trois méplats répartis sur la circonférence des deux roues. L'essieu 7-8 n'a pas tourné, ce qui explique la présence d'un seul méplat sur chaque roue mais plus long et plus profond.

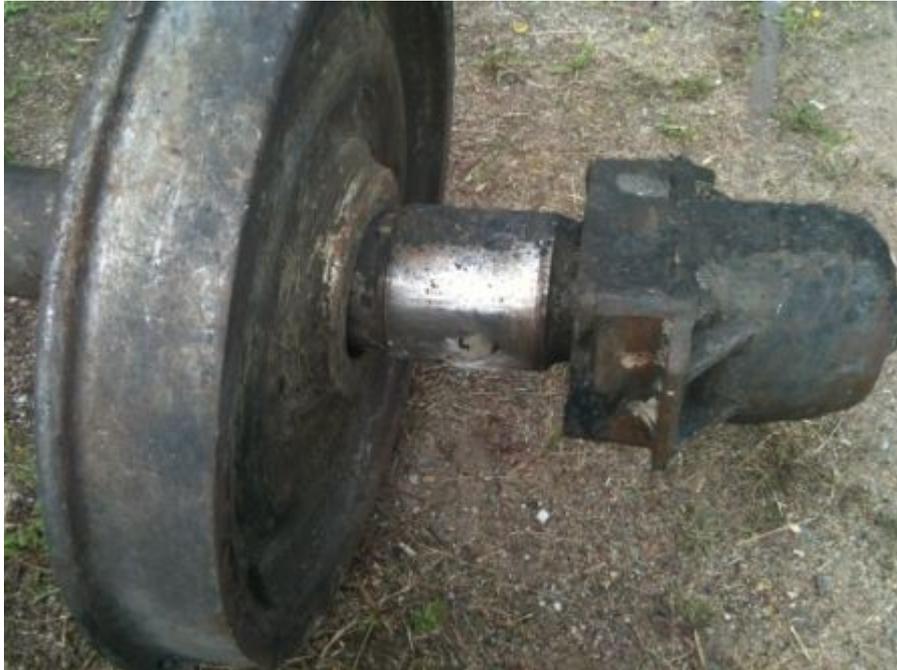
L'autre essieu de ce demi-wagon (essieu 7-8, en tête dans le sens de circulation) est retrouvé plus tard. Sur les deux roues de cet essieu, on observe un méplat similaire à ceux de l'essieu 5-6 mais plus long (25 cm) et plus creusé avec un bourrelet atteignant une hauteur de 13 mm. En outre, une des roues de l'essieu est décalée et se trouve libre sur la partie centrale de l'axe.

Illustration 11 : Roue décalée sur essieu 7-8

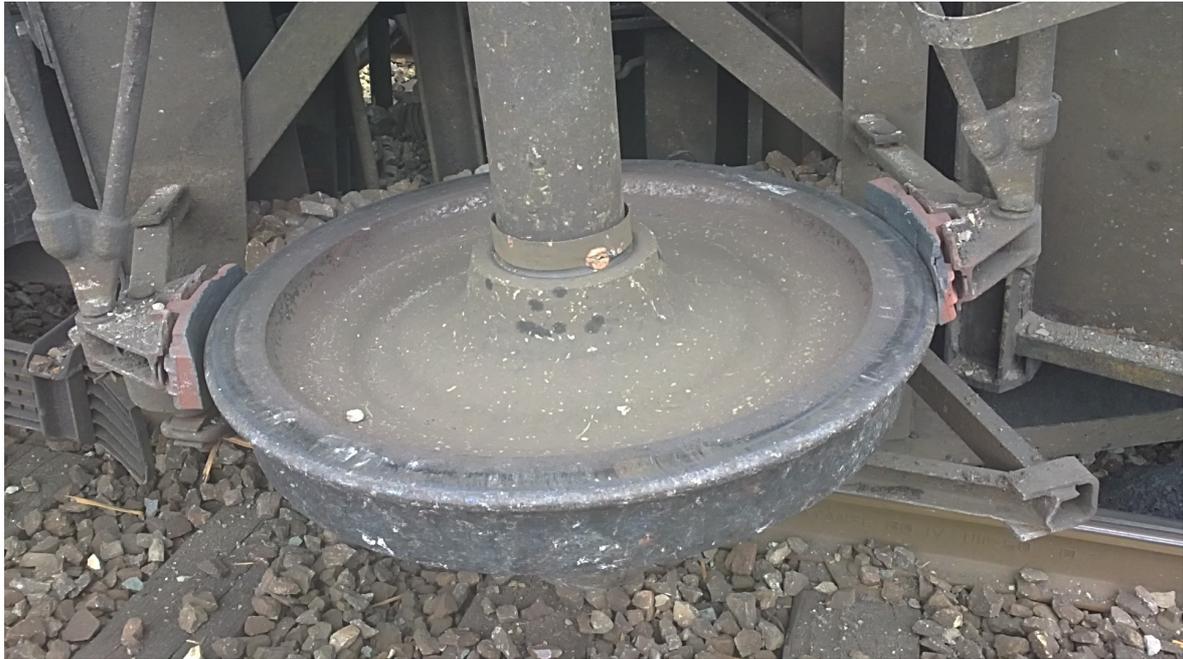
Il apparaît donc que le deuxième demi-wagon a roulé freins serrés sur une distance assez importante, provoquant l'échauffement des roues et des semelles et l'usure presque complète de ces dernières.

L'absence de méplat sur les tables de roulement montre que les essieux du deuxième demi-wagon n'ont pas été bloqués, contrairement à ceux du premier demi-wagon.

Illustration 12 : Essieu 3-4 avec ses semelles de frein très usées

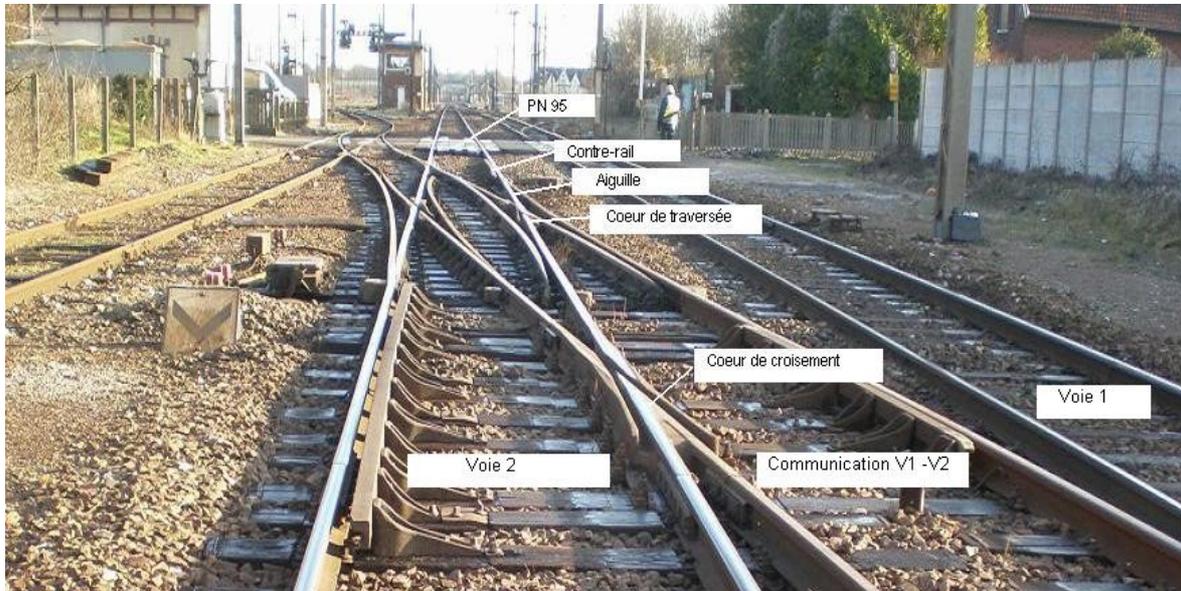
Illustration 14 : Vue d'ensemble de la TJD 22/23 sur voie 2

Les premières traces de déraillement sont constatées sur la voie 2, au niveau de la traversée jonction double (TJD) 22/23.

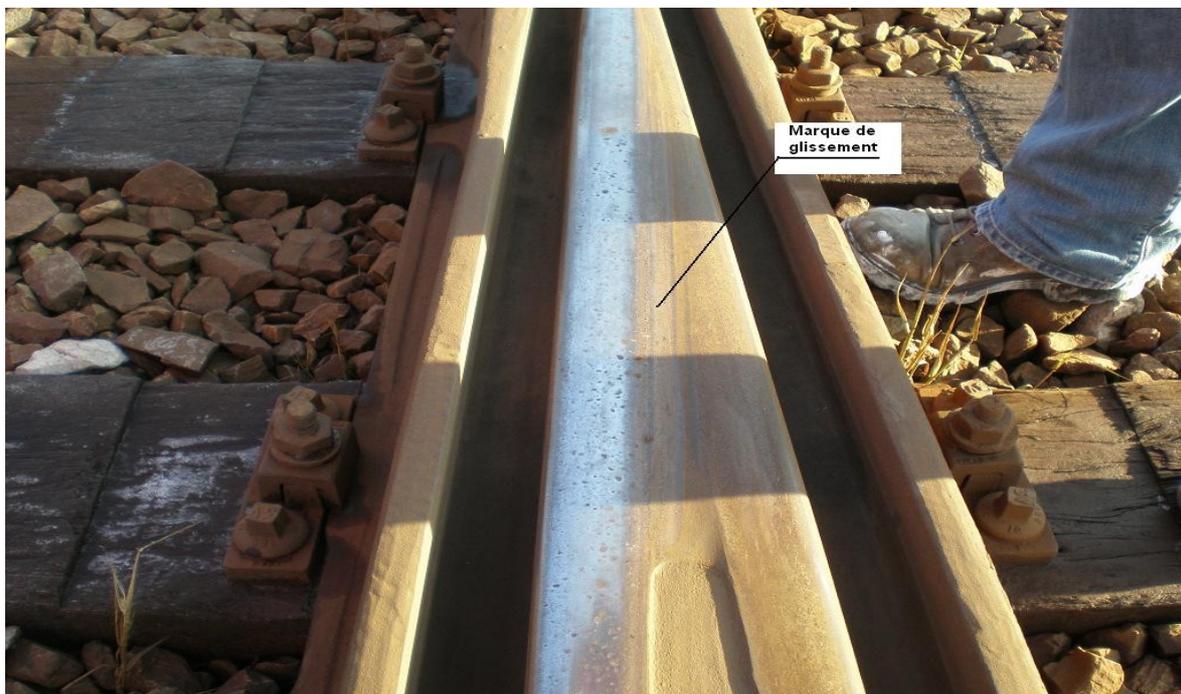
On observe des marques longitudinales de frottement sur le cœur de croisement et le cœur de traversée correspondant aux bourrelets des roues du premier demi-wagon.

Illustration 15 : Cœur de croisement avec marques

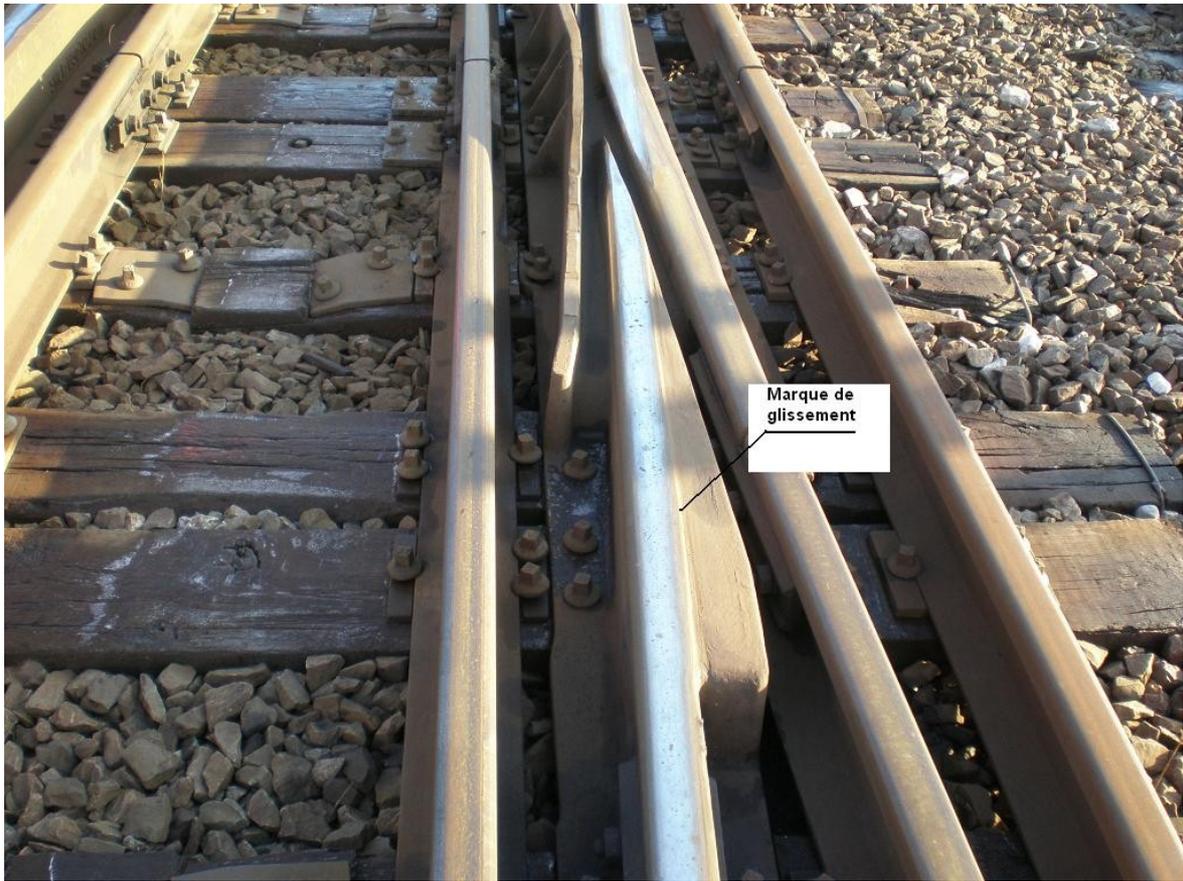
Illustration 16 : Cœur de traversée avec marques

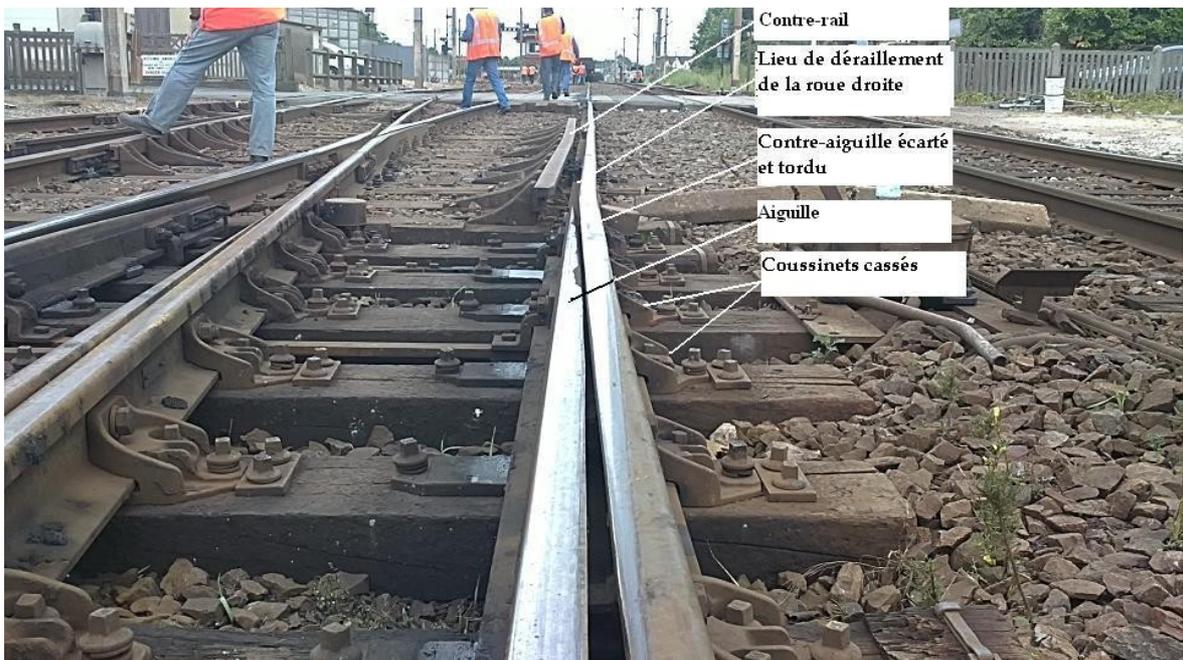
Au niveau de l'aiguille, on observe que le contre-aiguille est forcé vers l'extérieur et que des coussinets sont cassés.

Illustration 17 : Vue de l'aiguille et du contre-aiguille

Au vu des indices observables à proximité et en aval de la traversée 22/23, on peut dire que, les essieux du premier demi-wagon étant bloqués en rotation, les bourrelets des roues droites de ces essieux se sont insérés entre l'aiguille et le contre-aiguille et ont écarté ce dernier.

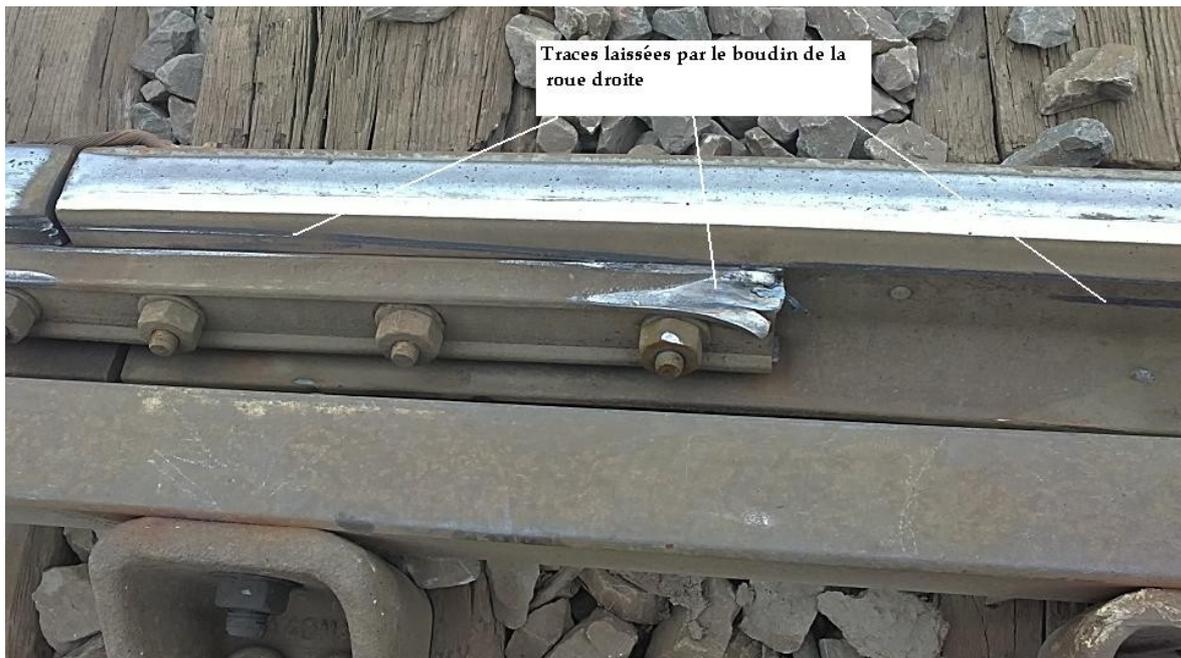
Au niveau du contre-rail, on observe des traces montrant que le rail a été déversé vers l'extérieur et que le boudin de la roue a porté sur l'âme du rail et sur l'éclisse.

Illustration 18 : traces de déraillement au niveau du contre-rail

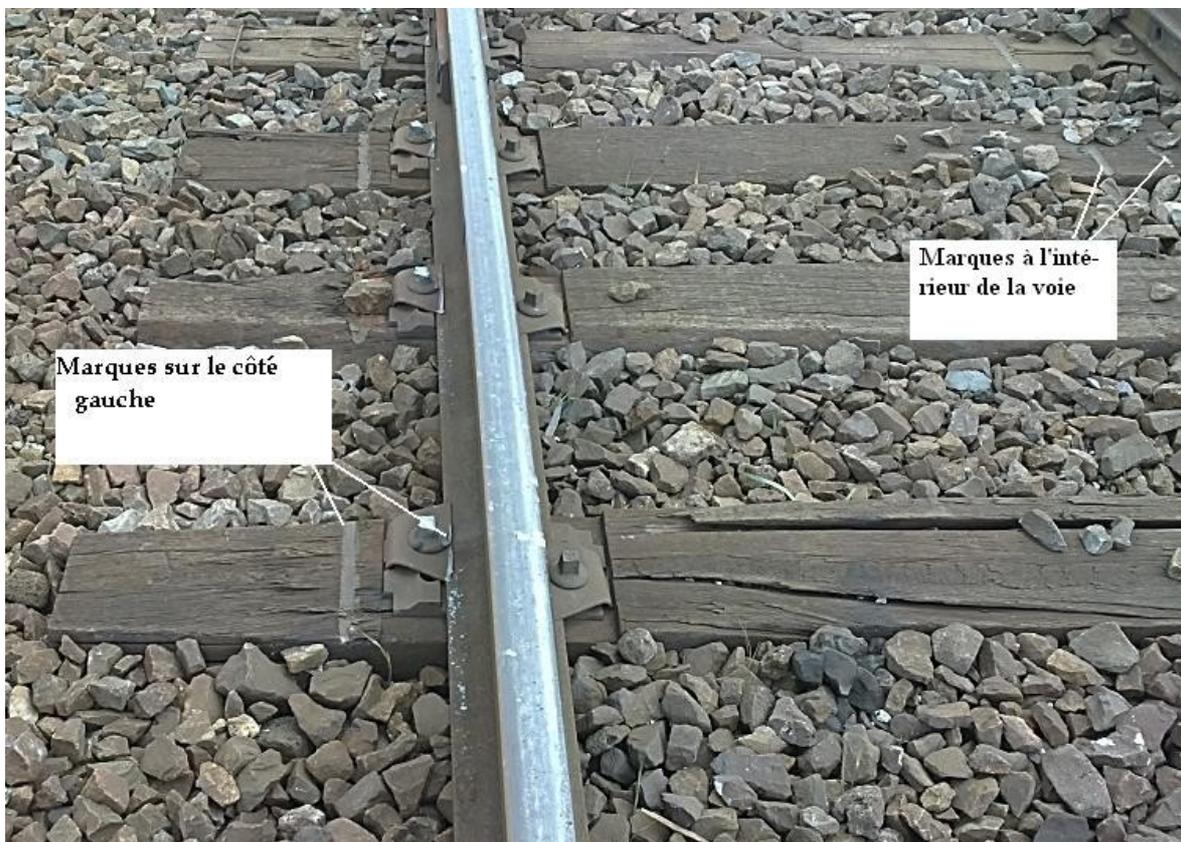
Au-delà du passage à niveau, on observe des traces de roulement sur les traverses à l'intérieur de la voie et à l'extérieur côté gauche, indiquant que trois essieux sont déraillés.

Illustration 19 : Marques sur les traverses au delà du PN

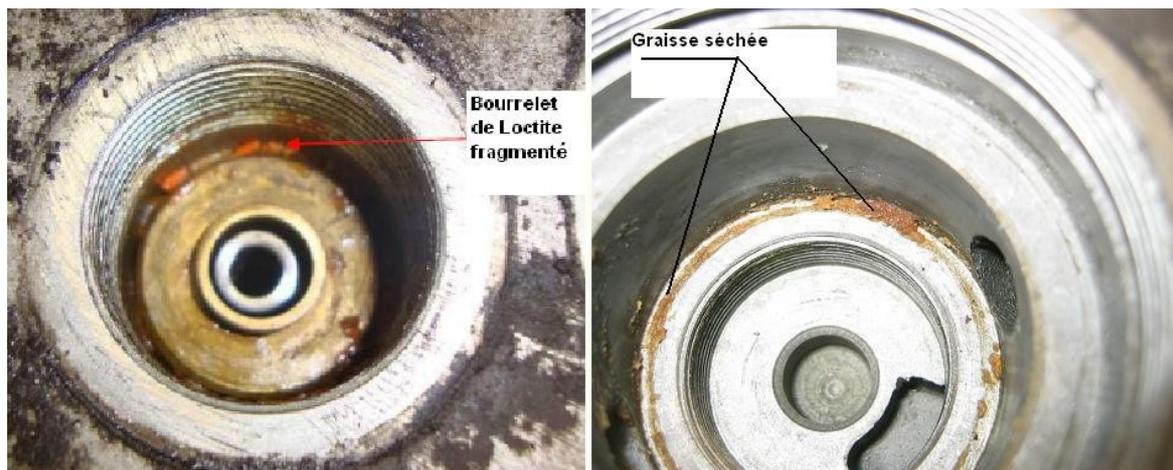
Illustration 21 : Démontage du distributeur

La présence de ces matières, susceptibles d'obturer de façon fugitive les conduits du distributeur, est anormale.

La détection, lors de l'expertise du distributeur C3A, d'un bourrelet de colle fragmenté et libérant des particules dénote un défaut de qualité lors de la révision de cet appareil.

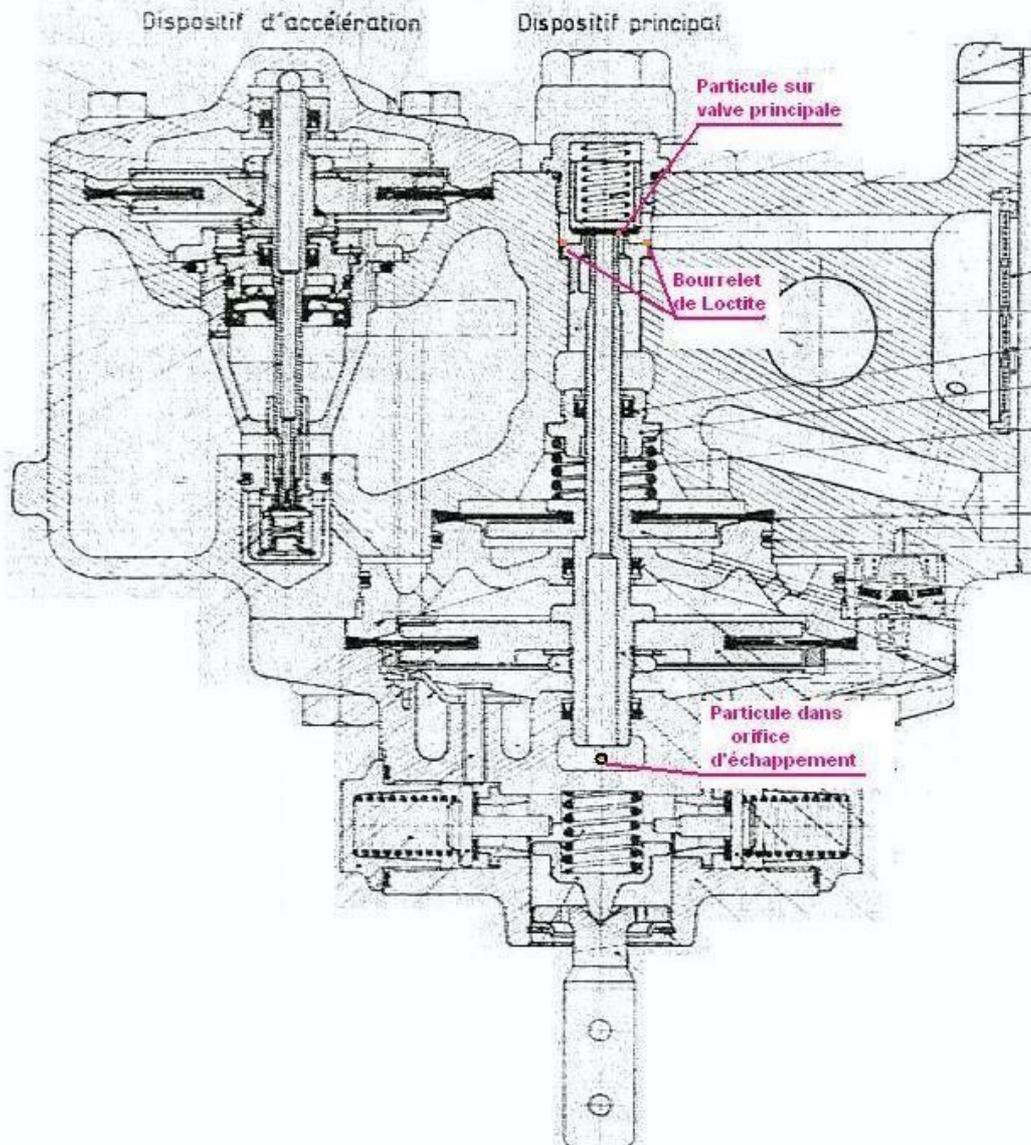
Coupe du distributeur
indiquant l'emplacement du bourrelet de Loctite
et les emplacements supposés des particules détachées

Lors du démontage du distributeur de frein du wagon 43 87 6531 611-4 le 26 novembre 2010 au Technicentre SNCF de Rennes, il a été constaté la présence des restes d'un bourrelet de colle genre Loctite autour du siège du clapet principal.

Des particules en provenance de ce bourrelet ont été retrouvées dans le tamis d'interface du distributeur.

- la portée de la valve principale est à proximité immédiate du bourrelet ;
- l'orifice de mise à l'atmosphère est directement accessible par l'intermédiaire de la tige creuse du dispositif principal.

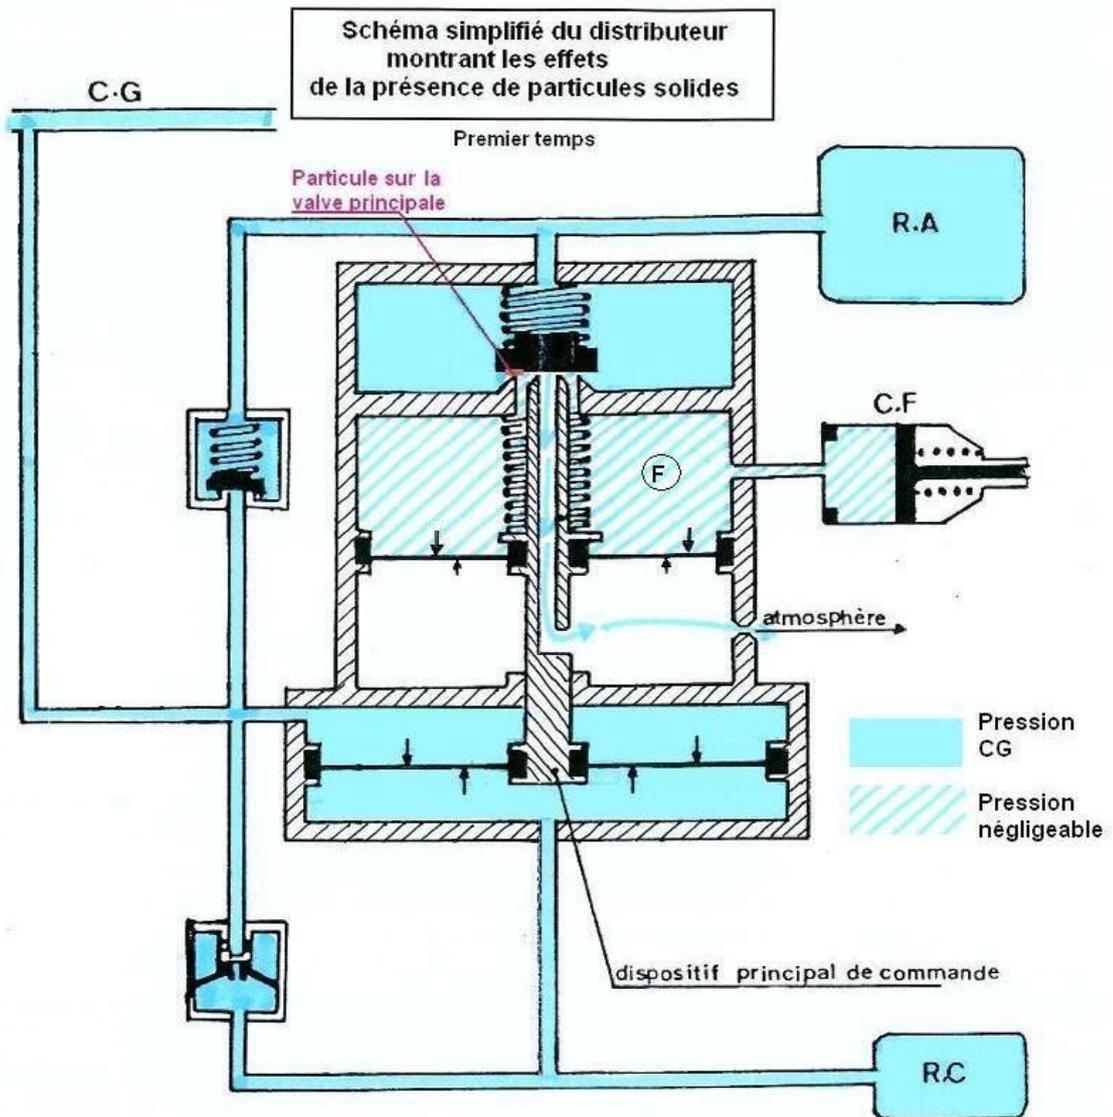
Premier temps

Une particule se positionne sur la portée de la valve principale ; l'air du réservoir auxiliaire pénètre dans la chambre F mais, dès que la pression dans cette chambre augmente, la poussée sur la membrane fait descendre la tige creuse du dispositif principal et l'air s'échappe à l'atmosphère.

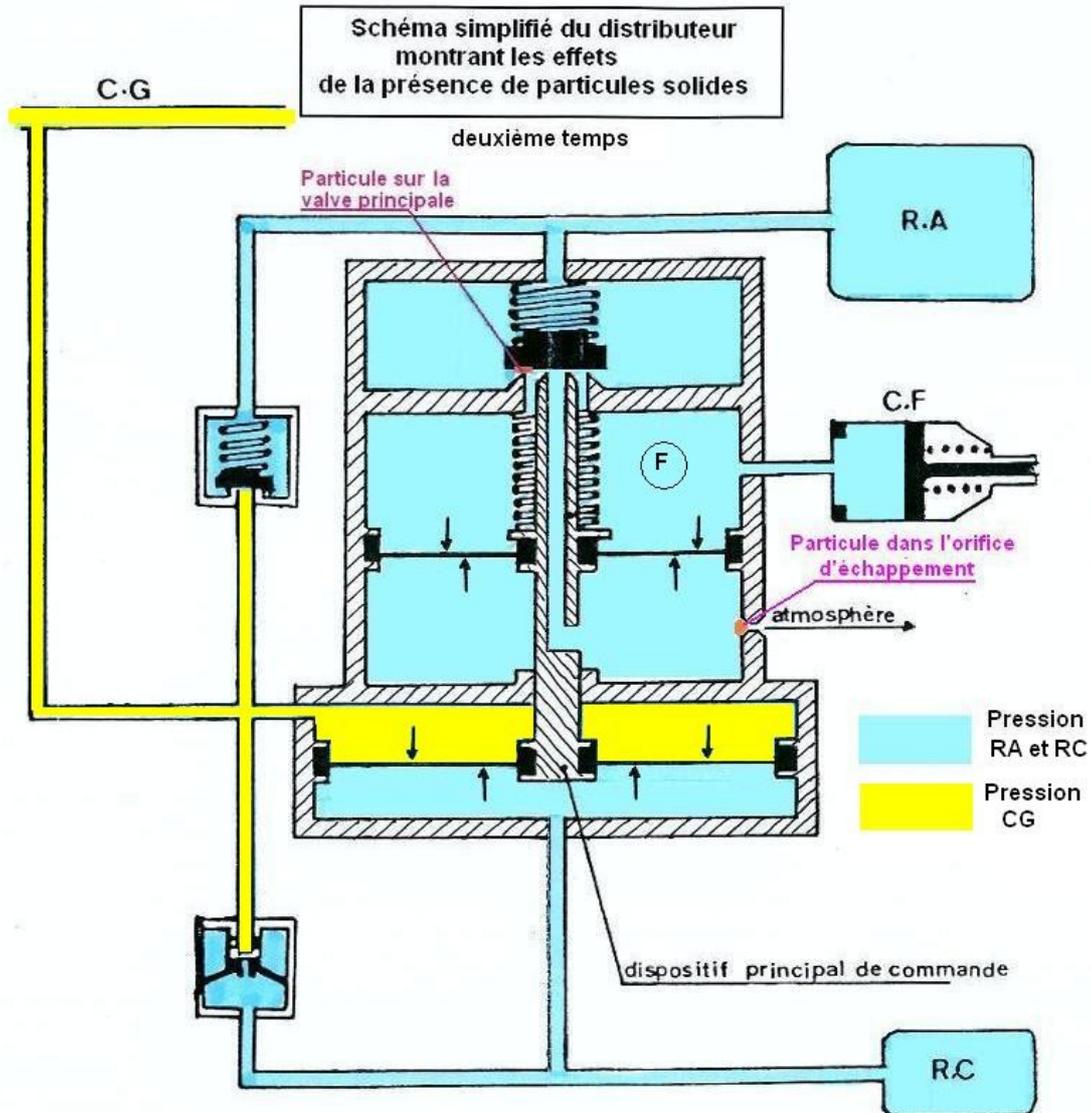
Deuxième temps

Lors du freinage effectué au niveau d'Hazebrouck, une deuxième particule, entraînée par le flux d'air, vient obstruer l'orifice de mise à l'atmosphère dont le diamètre est d'environ 1 mm.

L'air dans la chambre F et le cylindre de frein (CF) monte en pression jusqu'à 5 bar, exerçant une force de freinage très élevée.

Une telle pression au CF est 30% supérieure à celle d'un freinage maximal de service ou d'un freinage d'urgence qui est de 3,8 bar.

Cette pression anormalement élevée, associée au ralentissement à 20 km/h du train, permet d'expliquer le blocage des roues des deux premiers essieux du wagon.
