*Rapport d'enquête technique
sur le naufrage
de la péniche EOLE
survenu le 3 août 2010
sur la Seine à Paris (75)*

mai 2013

**Bureau d'Enquêtes sur les Accidents
de Transport Terrestre**

Affaire n° BEATT-2010-014

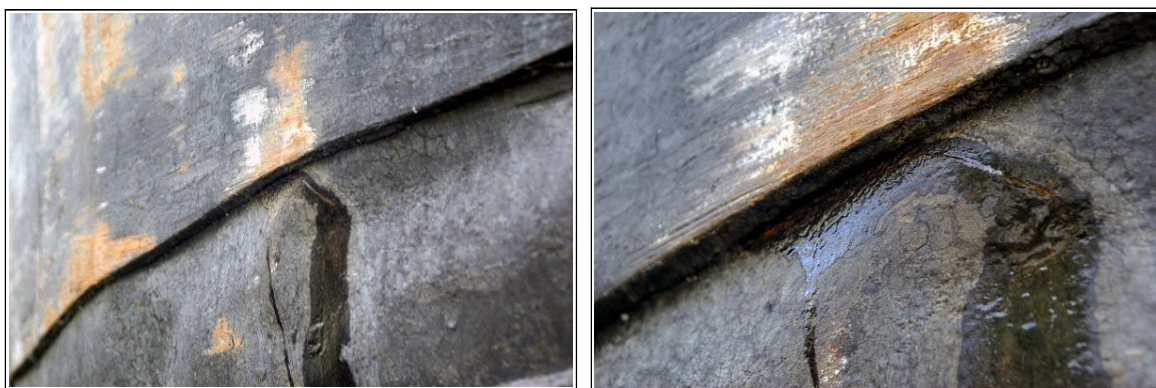
Des fissures laissant suinter de l'eau qui avait rempli le puits aux chaînes, ont été observées sur l'étrave, à l'extrême tribord avant, ainsi que le montrent les deux photographies ci-dessous.

Figure 9 : À sec, une fuite était visible au niveau du puits aux chaînes de l'EOLE en dessous de son plan de flottaison chargé

Elles présentent également, toutes les deux, une assiette négative. Celle de l'EOLE a pu être accentuée au cours du voyage tant par des infiltrations d'eau dans son puits aux chaînes à travers des fissures détectées sur sa coque que par la consommation du carburant contenu dans des soutes situées à l'arrière.

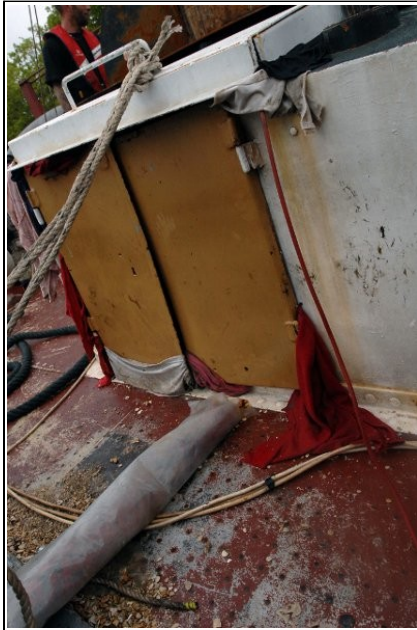
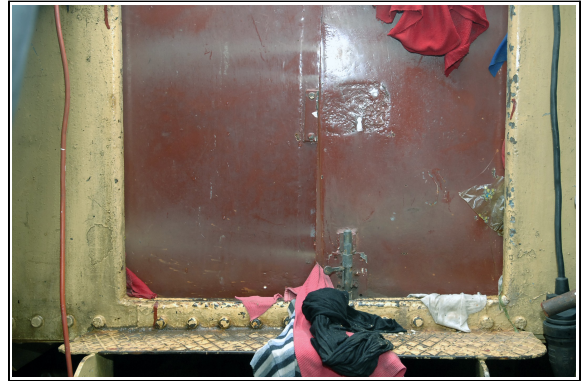
Figure 10 : Vue des portes latérales d'accès aux locaux avant de l'EOLE

La cause directe du naufrage est l'invasion des compartiments situés sur l'avant de la cloison d'abordage de l'EOLE par de l'eau qui y a pénétré par des ouvertures, insuffisamment protégées, se trouvant sur les veules¹.

Cet examen a, par ailleurs, confirmé que sur les veules avant, les portes latérales d'accès aux locaux n'étaient pas pourvues de fermeture étanche et que la hauteur de leur surbau était très faible, de l'ordre de 5 centimètres.

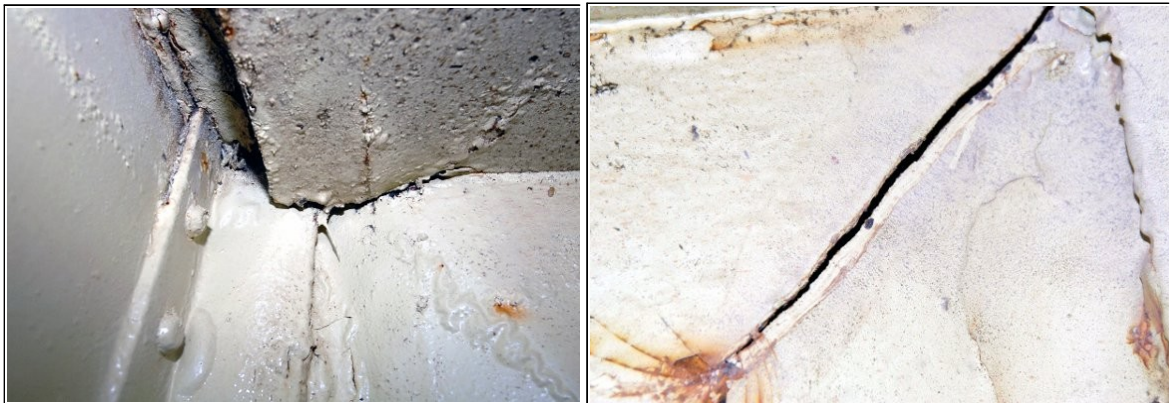
En outre, des fissures et des déchirures ont été constatées dans la cloison séparant la cale des compartiments avant. La figure 11 ci-après les visualisent.

Figure 11 : Les fissures et déchirures constatées dans la cloison séparant les locaux techniques de la cale de l'EOLE

Les cloisons séparant les locaux avant de l'EOLE et sa cale présentent des fissures. Quand ces locaux se remplissent, l'eau s'infiltré dans la cale. L'enfoncement de l'avant du bateau s'en trouve augmenté.

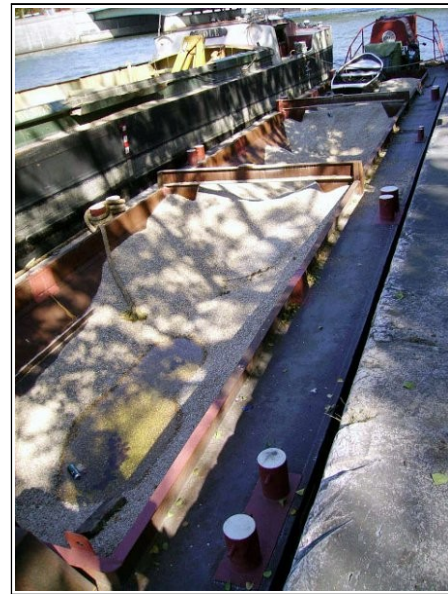
De l'eau a pu alors être observée dans le fond de sa cale.

Figure 12 : La présence d'eau dans la cale du CHLOEFI

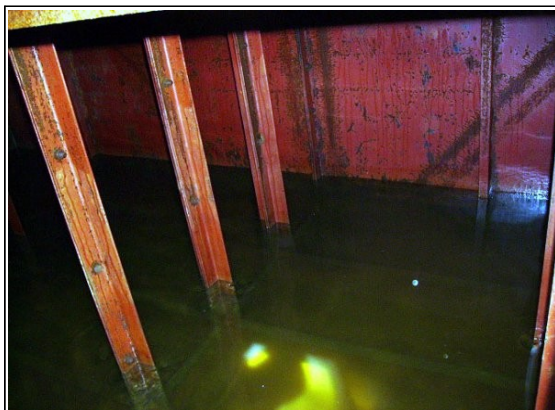
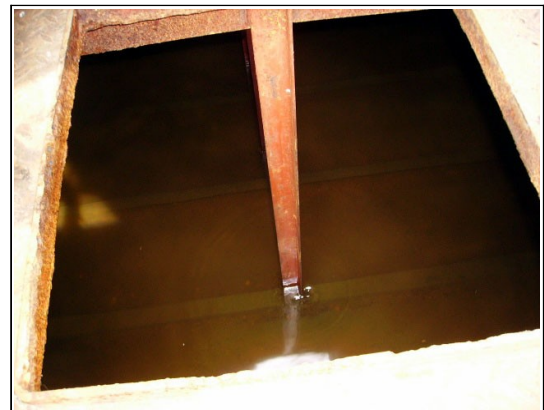
La présence d'eau a également été constatée dans les compartiments avant de cette barge.

Figure 13 : La présence d'eau dans le peak avant du CHLOEFI

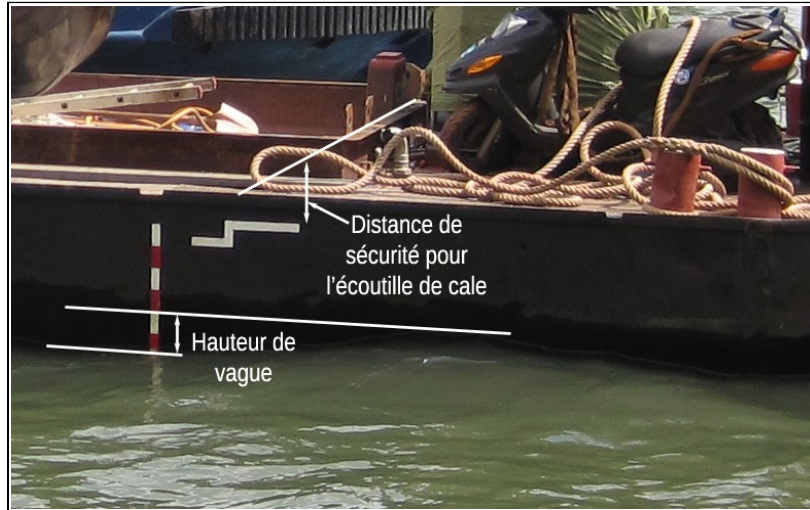
Ainsi qu'en témoigne la figure 14 ci-dessous, les marques fixant le plus grand enfoncement que la barge CHLOEFI peut a priori atteindre en toute sécurité, dégagent un franc-bord d'environ 0,10 mètre ainsi qu'une distance de sécurité de 0,30 mètre par rapport au sommet de l'hiloire¹⁷ de sa cale.

Figure 14 : Vue de la barge CHLOEFI partiellement déchargée consécutivement à l'accident

Nonobstant, tout comme l'EOLE, la barge CHLOEFI devait certainement être un peu trop chargée au regard des règles de sécurité.

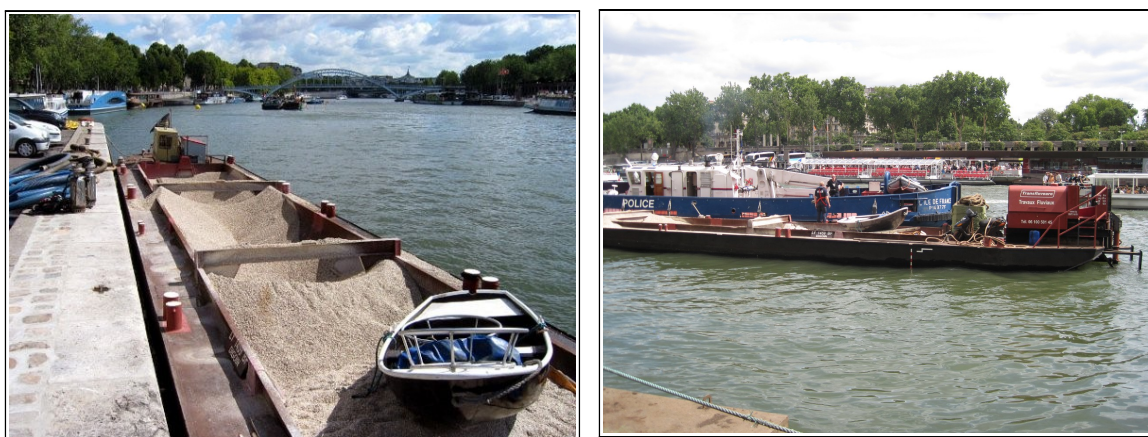
Tout laisse également à penser que cette barge présentait une assiette négative, comme l'EOLE. Cette assiette n'a pas été contrôlée immédiatement après l'accident analysé dans le présent rapport. Toutefois, ainsi que le montre la figure 15 ci-après, sa position longitudinale était quasiment horizontale après qu'elle a été partiellement et uniquement déchargée dans sa partie avant, permettant de supposer que lors du voyage des 2 et 3 août 2010, cette position marquait un enfoncement sur l'avant.

Figure 15 : L'assiette présentée par la barge CHLOEFI après son déchargement partiel

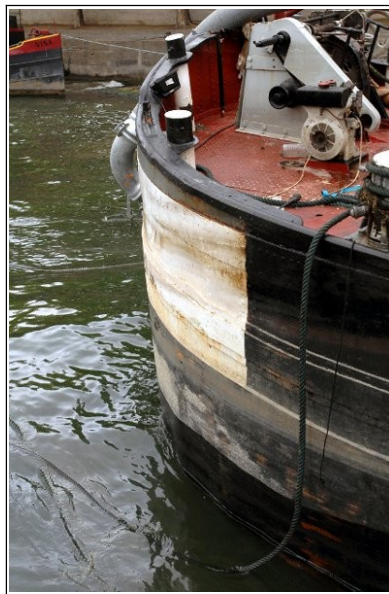
Les veules : il n'y a pas d'évacuation de l'eau.
Celle-ci reste bloquée derrière le pavois en cas d'assiette très négative
