**BEA-TT**

*Rapport d'enquête technique  
sur la collision entre un TER et un camion  
survenue le 27 septembre 2010  
sur le PN n° 76 à Gimont (32)*

*octobre 2011*

Affaire n° BEATT-2010 - 015

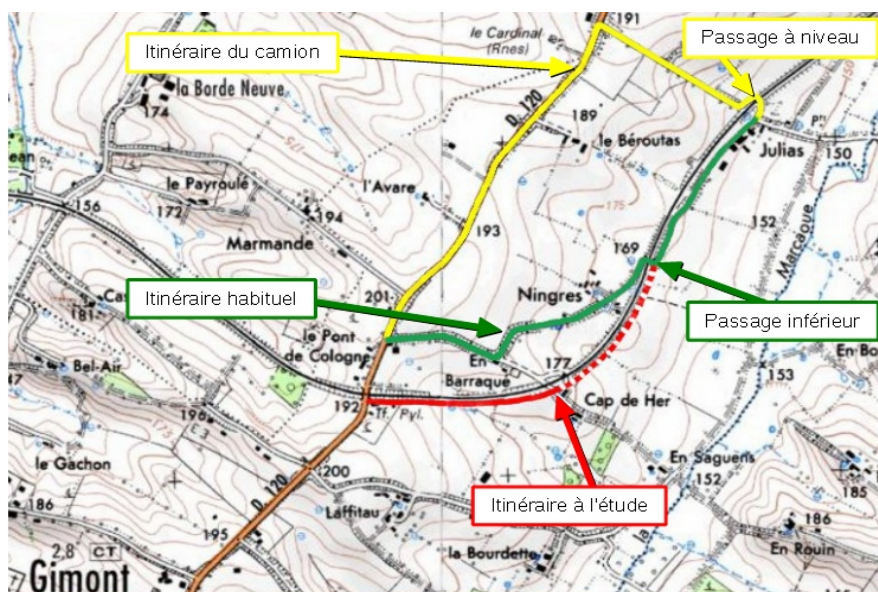
**Fig. 3 : Les itinéraires d'accès au hameau de Julias**

Le projet élaboré en la matière est identifié en couleur rouge sur le plan constituant la figure 3. Il consiste à construire, sur une longueur d'environ 500 mètres, une portion de route nouvelle qui relierait deux voies routières existantes longeant, du même côté, la ligne ferroviaire, la première partant du hameau de Julias, et la seconde aboutissant sur la RD 120 au sud de l'ouvrage d'art qui lui permet de franchir cette ligne ferroviaire.

Ainsi, il serait possible d'accéder au hameau de Julias à partir de la RD 120 sans avoir à traverser la voie ferrée considérée. Les modalités de réalisation de ce projet et, notamment, ses conditions de financement ne sont toutefois pas encore finalisées.

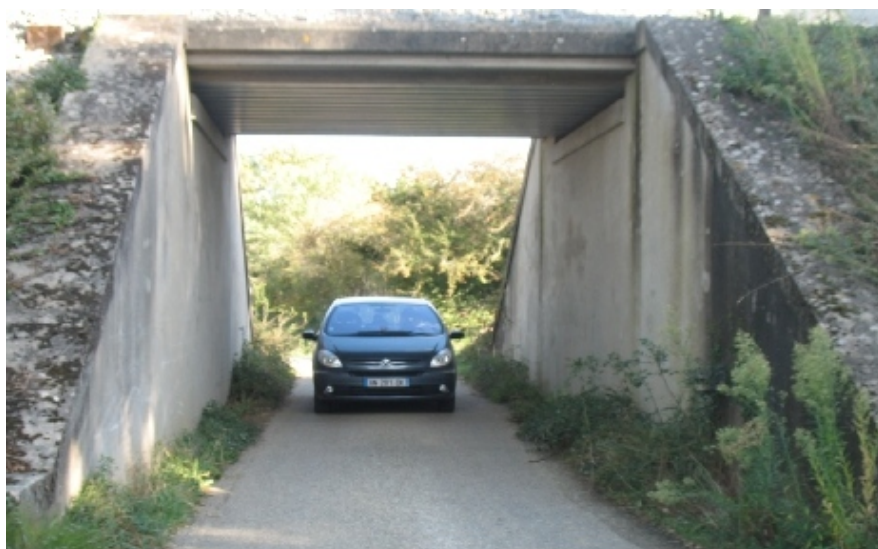
**Fig. 4 : Le passage inférieur situé sur l'itinéraire habituel**

Toutefois, les caractéristiques géométriques du passage inférieur concerné, qui offre une largeur de 3,9 mètres, et de ses accès, en chicane, n'en permettent pas un franchissement aisé par des engins agricoles de grande largeur.

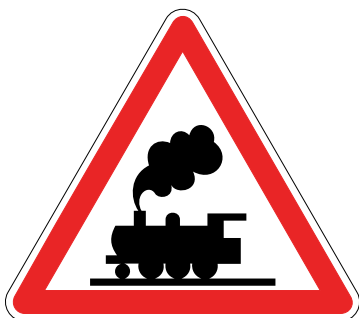
**Fig. 7 :** Panneau d'indication A8  
« PN non gardé »

Le jour de l'accident, le panneau A8 était posé sur l'accotement, appuyé contre un arbre. Bien que cette implantation ne fût pas réglementaire, il était parfaitement visible par les usagers.

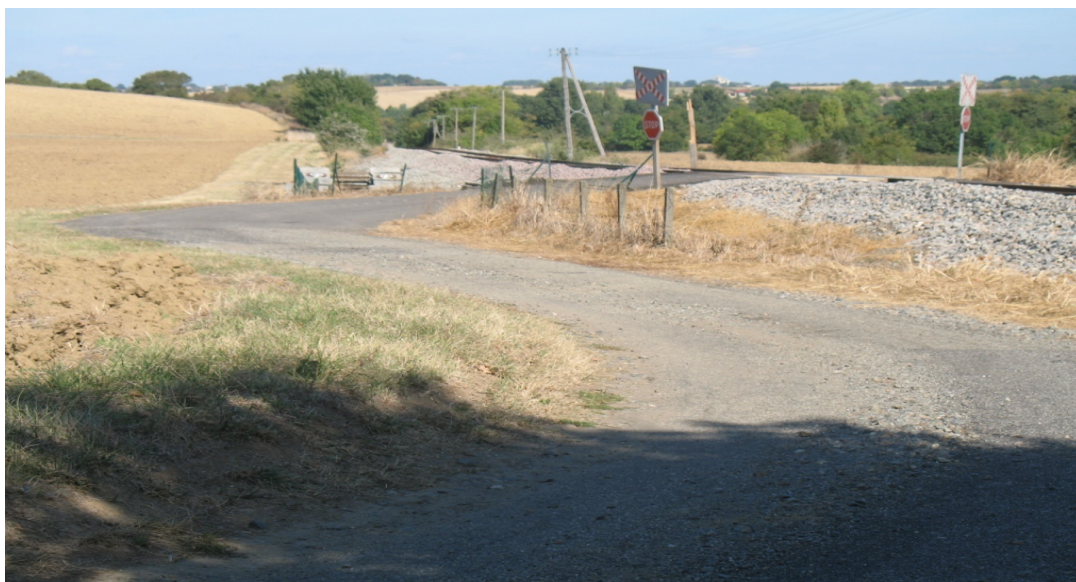
**Fig. 9 :** L'approche du PN n°76 en provenance de la RD 120

- négocier un premier virage à gauche et à 90° ;
- parcourir une section droite de 45 mètres parallèle à la voie ferrée ;
- prendre un deuxième virage à droite également à 90°, la voie communale s'élargissant de 3 à 5 mètres ;
- s'arrêter au panneau « Stop » et s'assurer de l'absence de train dans les deux sens ;
- traverser le passage à niveau et en ressortir par un troisième virage à droite également à 90°.

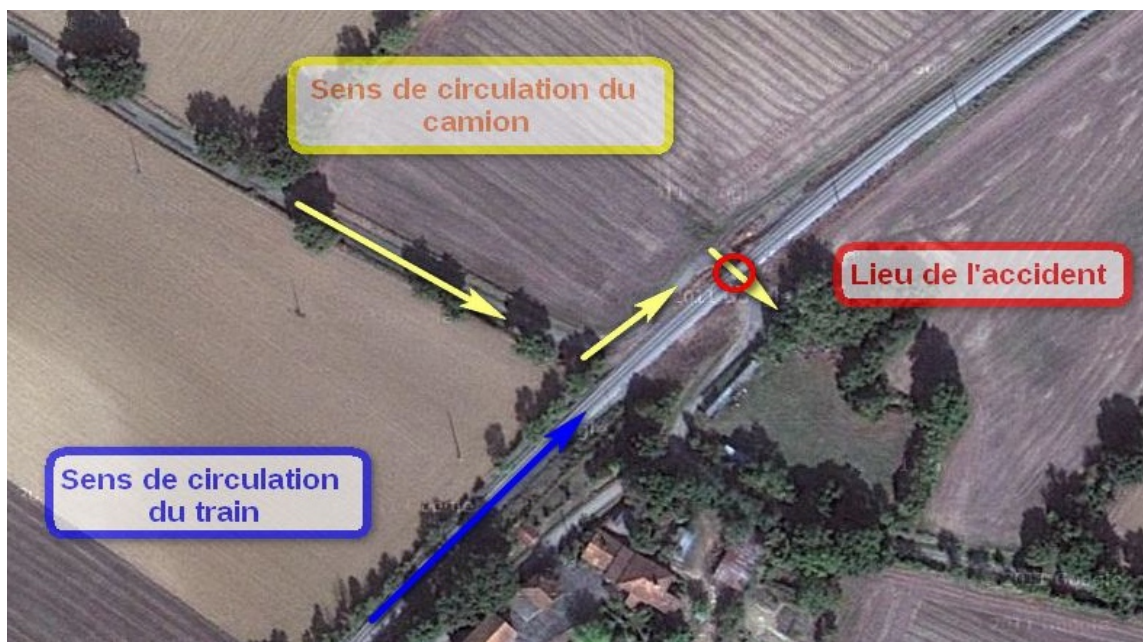
**Fig. 10 :** Le franchissement du PN n°76, dans le sens RD 120 - hameau de Julias

Par ailleurs, la voie communale considérée aborde la voie ferrée par un léger dos d'âne, dans la montée duquel sont implantés, sur la droite, le panneau « Stop » et la croix de St André.

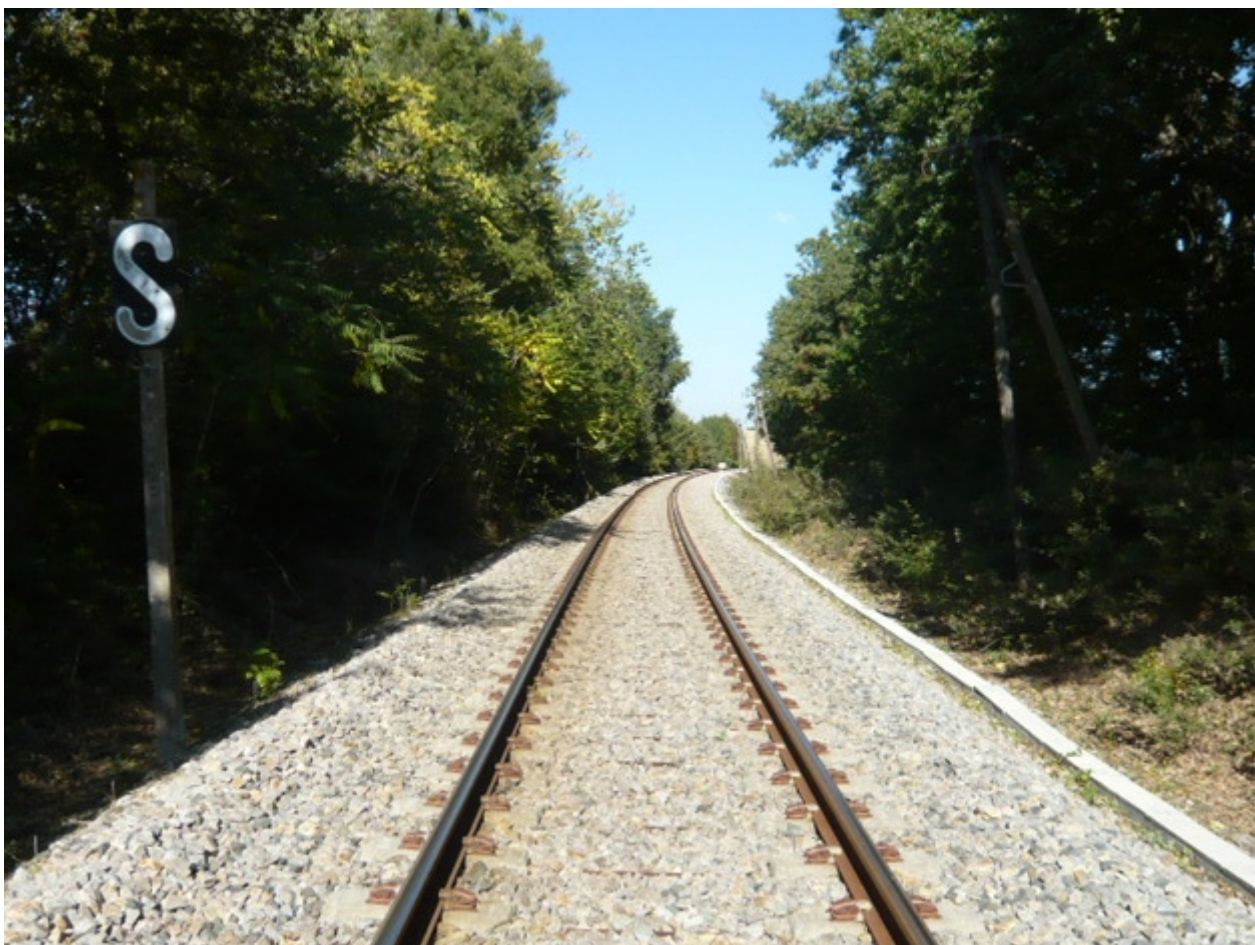
**Fig. 11 :** La pancarte « S » du PN n°76 côté Auch

Une pancarte « S », implantée sur le bord de la voie à une distance d'environ 300 mètres du passage à niveau, lui commande d'actionner son avertisseur sonore (sifflet) au moment où il la franchit.

- le premier avertissement sonore qui aurait dû avoir lieu dès le franchissement de la pancarte « S » n'est effectué que 6 secondes plus tard, à 150 mètres du PN n°76 ;
- les gestes métier successifs du conducteur sont cohérents et ont été exécutés dans l'ordre.

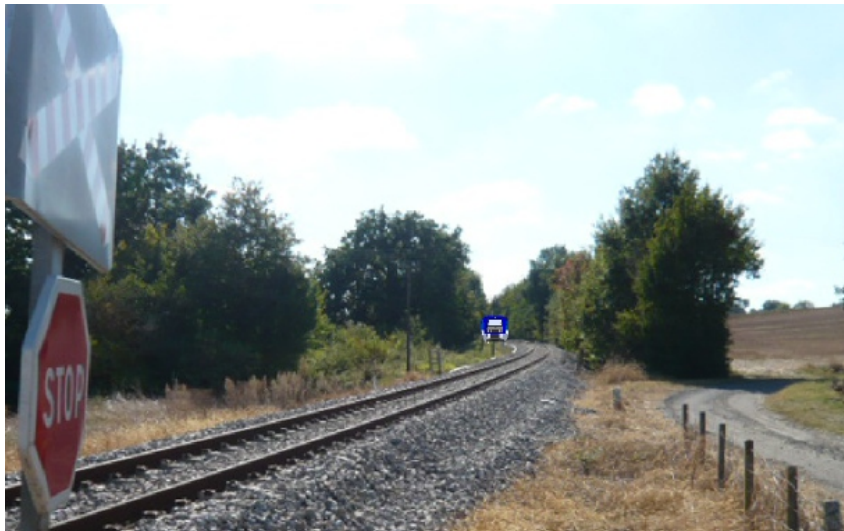
### Photo 1

Le train débouche de la courbe, projecteurs allumés et entre dans le champ de vision du conducteur.

Il se trouve à 280 m du PN qu'il atteindra 11 secondes plus tard.

La perception du train est cependant limitée par sa petite taille relative et par son faible contraste avec son environnement

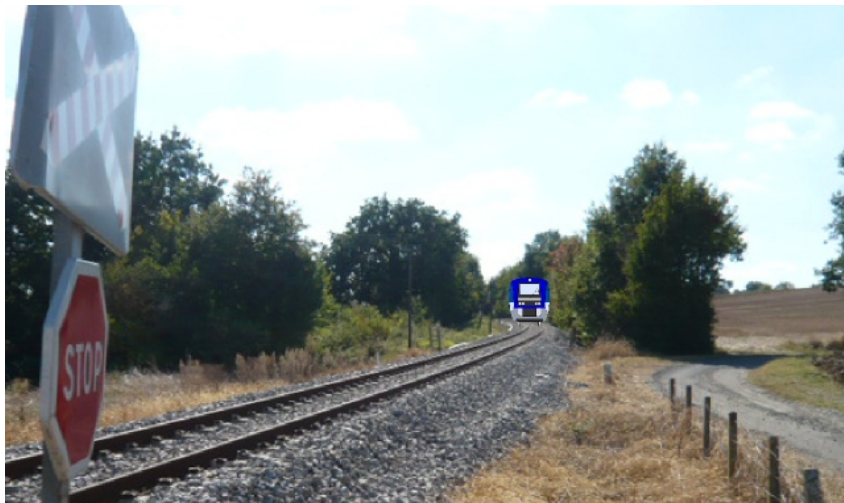
### Photo 2

Le train est à 184 m du PN, projecteurs allumés.

Il l'atteindra 7,40 secondes plus tard.

Le contraste du train avec son environnement reste faible.

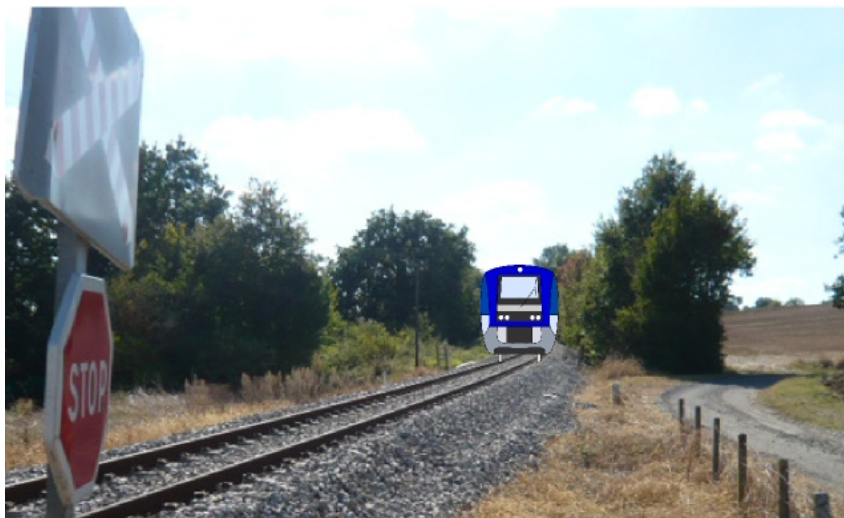
### Photo 3

Le train est à 150 m du PN n°76, projecteurs allumés.

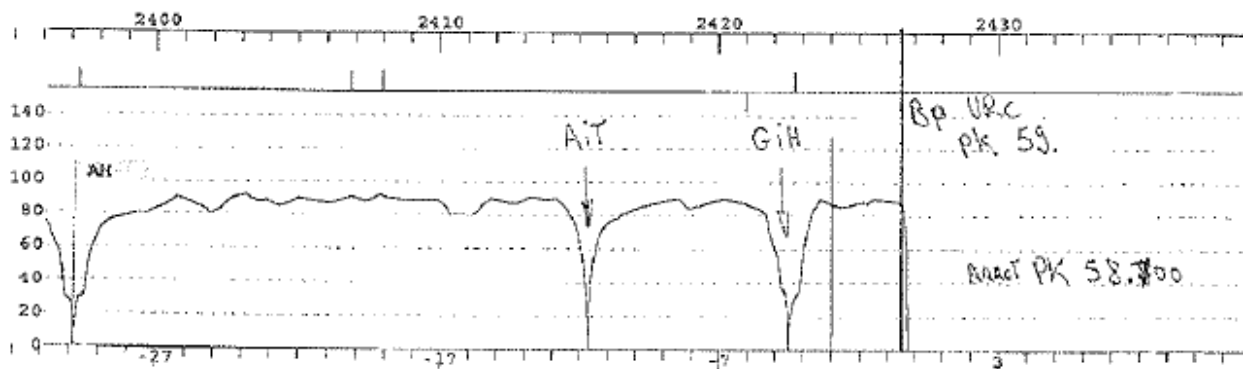
**Fig. 12 :** Extrait de la bande ATESS du TER 870304

- à 8h39'46", 60 secondes avant l'accident, le train circule normalement à 88 km/h ;
- à 8h40'40", 6 secondes et 150 mètres avant le choc, le conducteur actionne son avertisseur sonore, le train roule à 88 km/h ;
- à 8h40'42", 4 secondes et 100 mètres avant le choc, le conducteur déclenche le freinage d'urgence, le train roule à 88 km/h ;
- à 8h40'44", 2 secondes et 50 mètres avant le choc, le conducteur actionne à nouveau son avertisseur sonore, le train roule à 83 km/h ;
- à 8h40'46", le train percute le camion à la vitesse de 75 km/h ;
- à 8h41'02", 16 secondes et 110 mètres après le choc, le train s'arrête.
