BEA-TT

*Rapport d'enquête technique
sur la collision
entre un TER et un autocar
survenue le 14 décembre 2010
sur le PN n°19 à Auxerre (89)*

décembre 2011

Affaire n° BEATT-2010-016

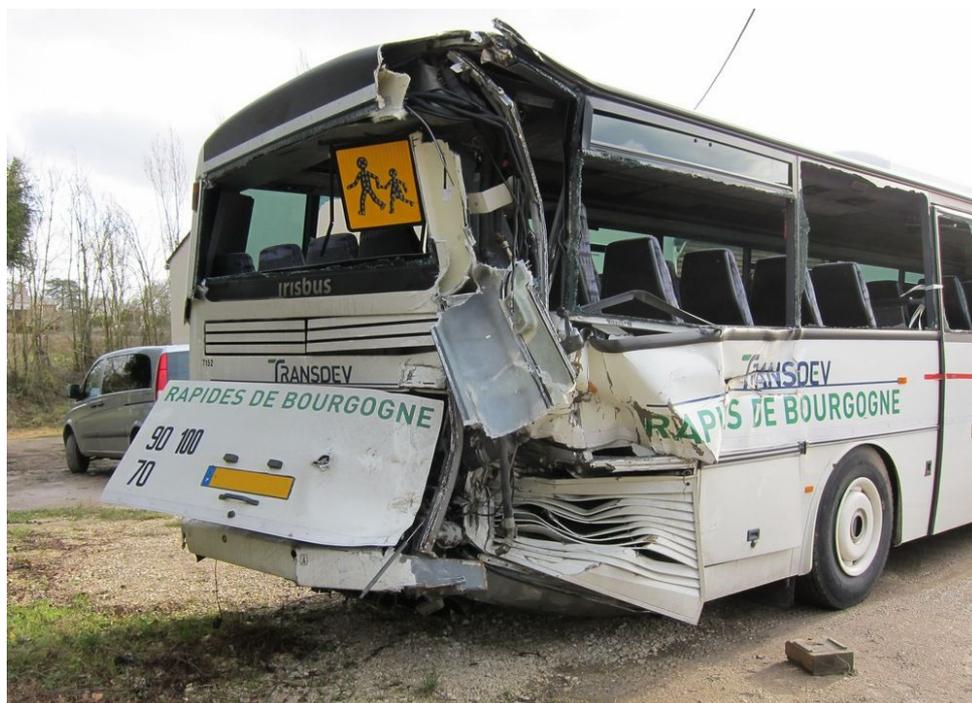
Les dégâts relevés sur ce véhicule sont principalement localisés à l'arrière droit là où le train l'a heurté. L'arrière gauche de cet autocar porte également des traces de choc plus légères ; elles proviennent du heurt du véhicule considéré contre la demi-barrière du passage à niveau.

Figure 5 : Vue des dégâts occasionnés à l'arrière droit de l'autocar par le heurt du train

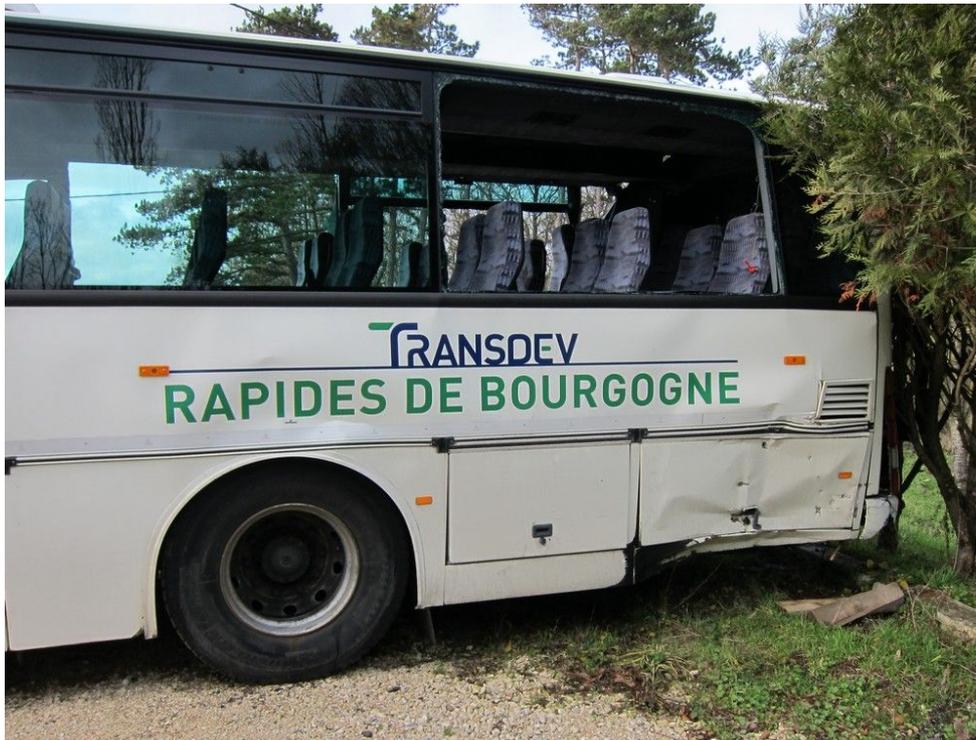
Figure 6 : Vue des dégâts occasionnés à l'arrière gauche de l'autocar par le choc contre la demi-barrière du passage à niveau

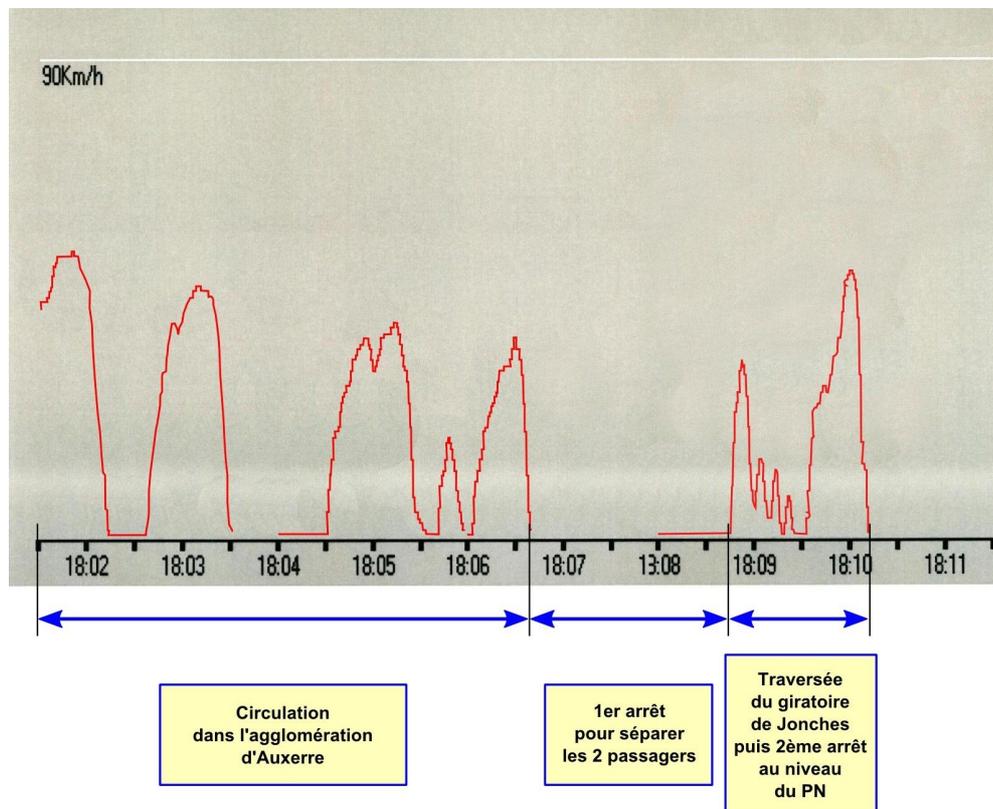
Figure 8 : Analyse des 10 dernières minutes précédant l'accident

La figure 8 ci-dessus, qui est extraite de l'enregistrement du chronotachygraphe de l'autocar, retrace l'évolution de la vitesse de ce véhicule dans les dix dernières minutes qui ont précédé l'accident. La courbe qui en ressort est caractéristique d'une circulation en agglomération. L'arrêt d'environ 2 minutes effectué en amont du rond-point de Jonches pour séparer les deux passagers qui se battaient, est clairement visible.

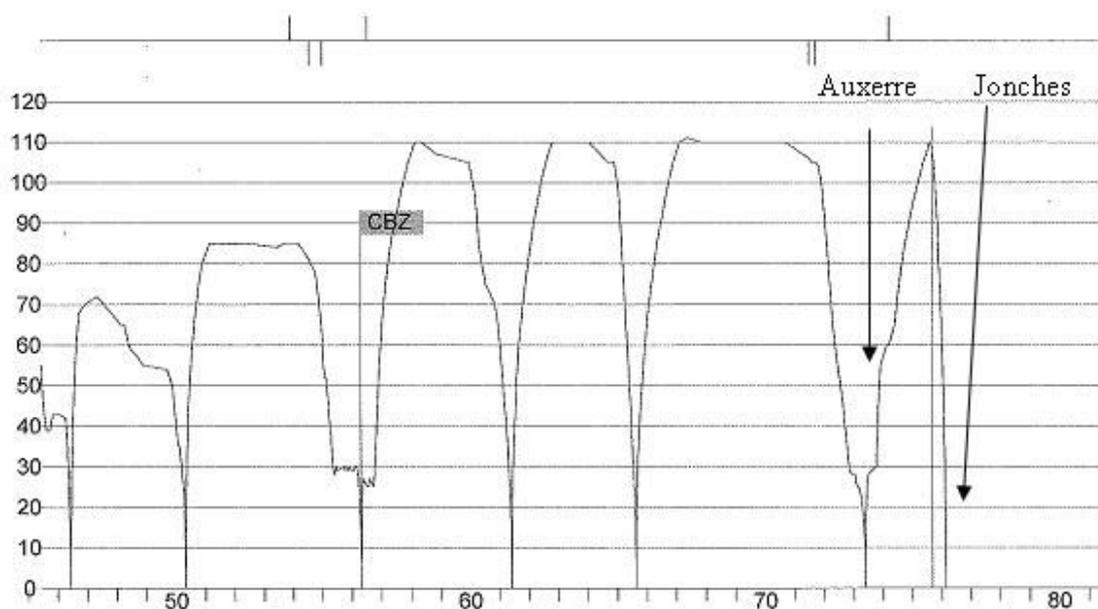
- à 18h12'12", le train percute l'autocar à la vitesse de 45 km/h ;
- à 18h12'22", le train s'immobilise en engageant encore le passage à niveau, le bouclier de l'autorail de tête se trouve à 70 mètres du PN ;

Figure 11 : Extrait de la bande ATESS du train 891164

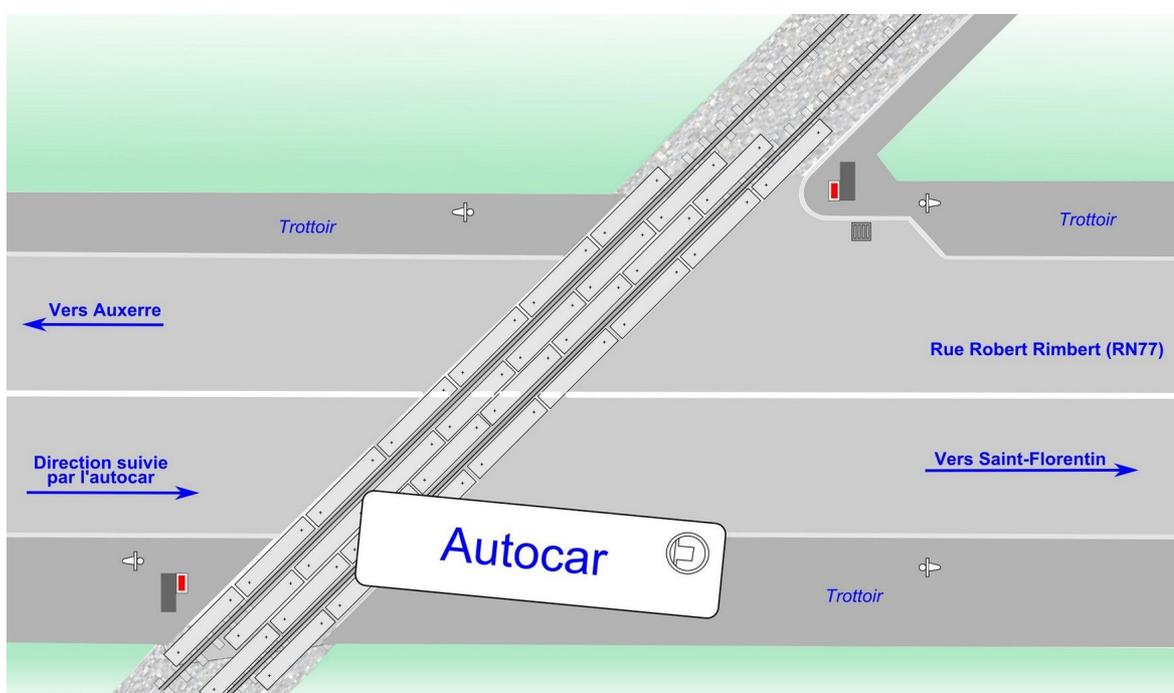
La position présumée de l'autocar avant la collision a été reconstituée à partir des traces d'impact que le TER y a laissées et des traces de ripage relevées sur la chaussée. Elle est présentée sur la figure ci-après.

Figure 13 : Position présumée de l'autocar arrêté à cheval sur le trottoir

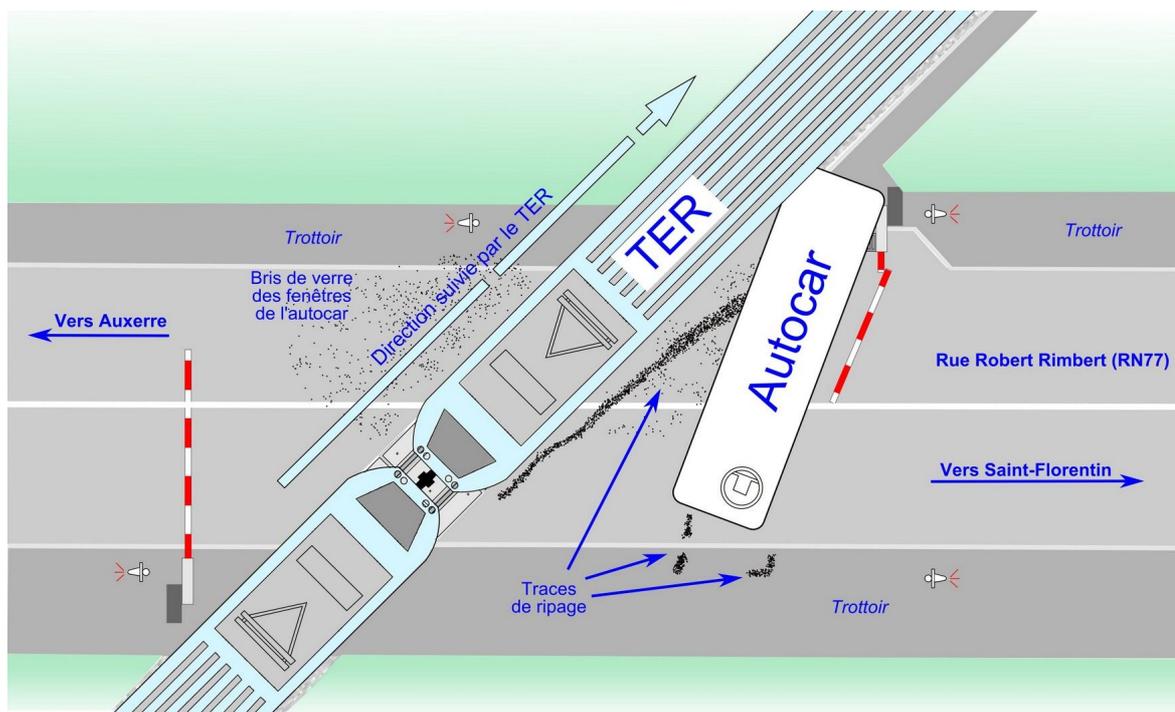
Lors de la collision, l'autocar a effectué un quart de tour sur la gauche, l'arrière gauche venant terminer sa course en appui sur la demi-barrière du passage à niveau située du côté opposé à la voie sur laquelle il circulait.

Sous le choc, les vitres de l'autocar ont explosé et des morceaux de verre ont été éparpillés de part et d'autre de la voie ferrée. Les frottements des pneus avant et arrière de l'autocar sur la chaussée ont laissé sur le trottoir et sur la chaussée plusieurs traces de ripage.

Figure 14 : Position finale de l'autocar et du TER après la collision

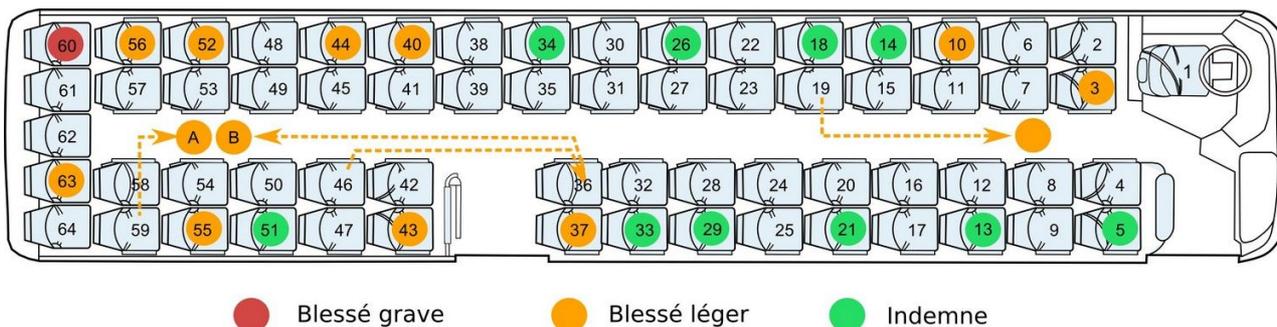
Figure 15 : Position et état des blessures des passagers de l'autocar

Les 2 jeunes belligérants « A » et « B » sont debout au moment du choc. « B » était initialement assis place 46 ; il s'est assis à la place 36 lors du premier arrêt de l'autocar, avant de se relever et de revenir au fond du véhicule. « A » qui était assis place 59, s'est levé au moment de l'altercation.

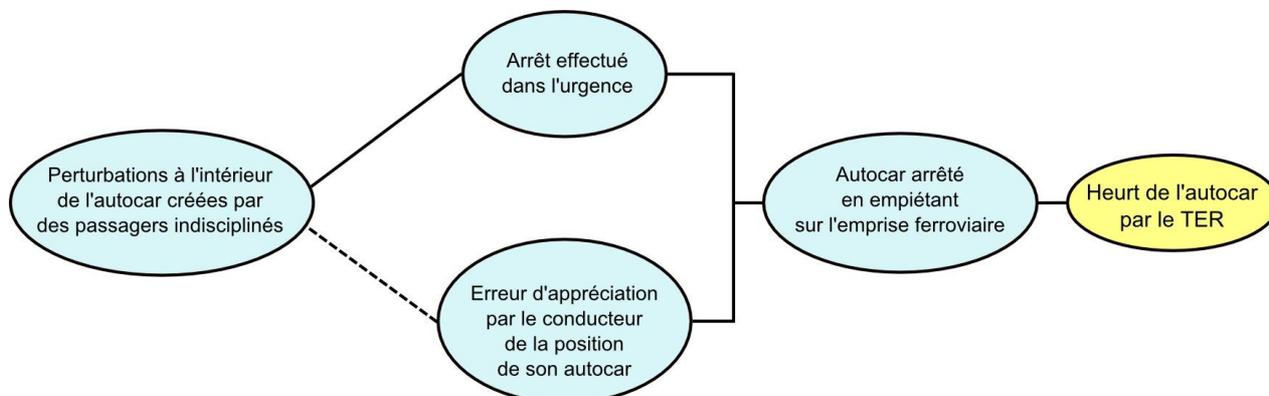
La cause directe de l'accident est l'arrêt inopiné de l'autocar à la sortie du passage à niveau concerné, dans une position telle qu'il empiétait sur l'emprise ferroviaire. Une telle position enfreint les articles R 417-9 et R 422-3 du code de la route dont les dispositions sont rappelées dans l'annexe 4.
